STAV OBJEKTŮ - VODOJEMŮ

SKUTEČNOST

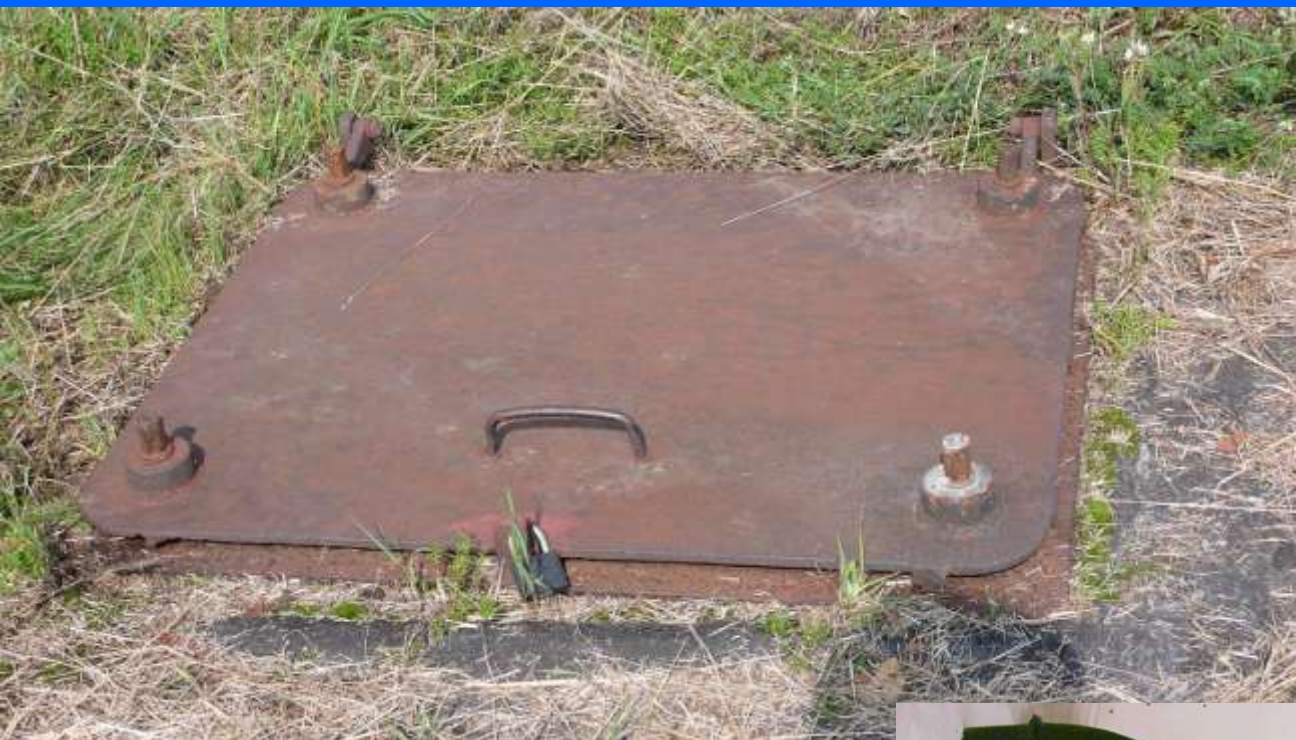
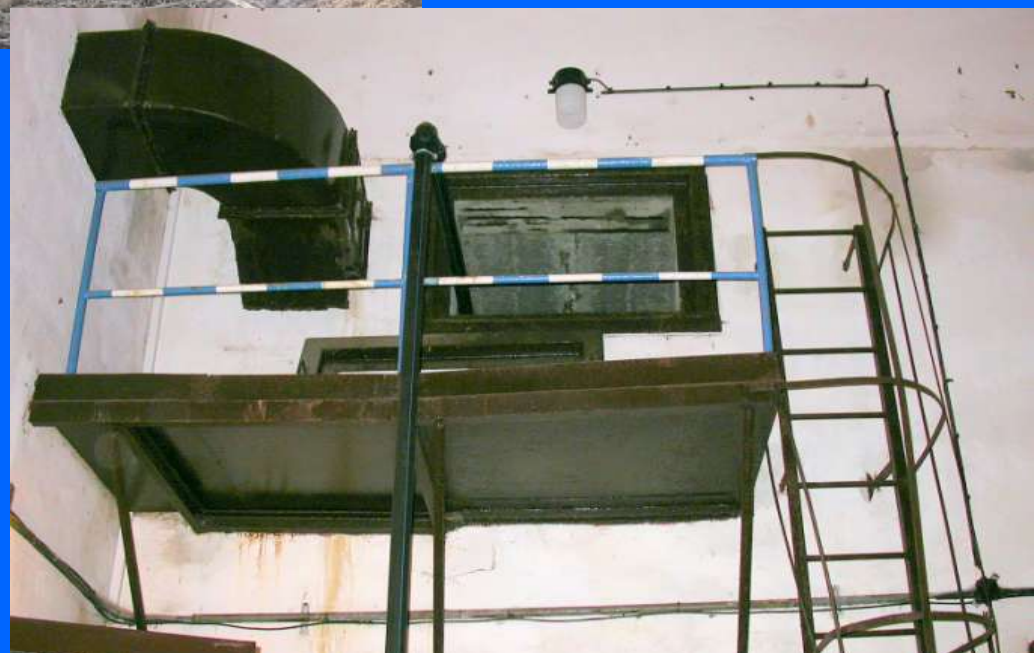
Vstupy do AK

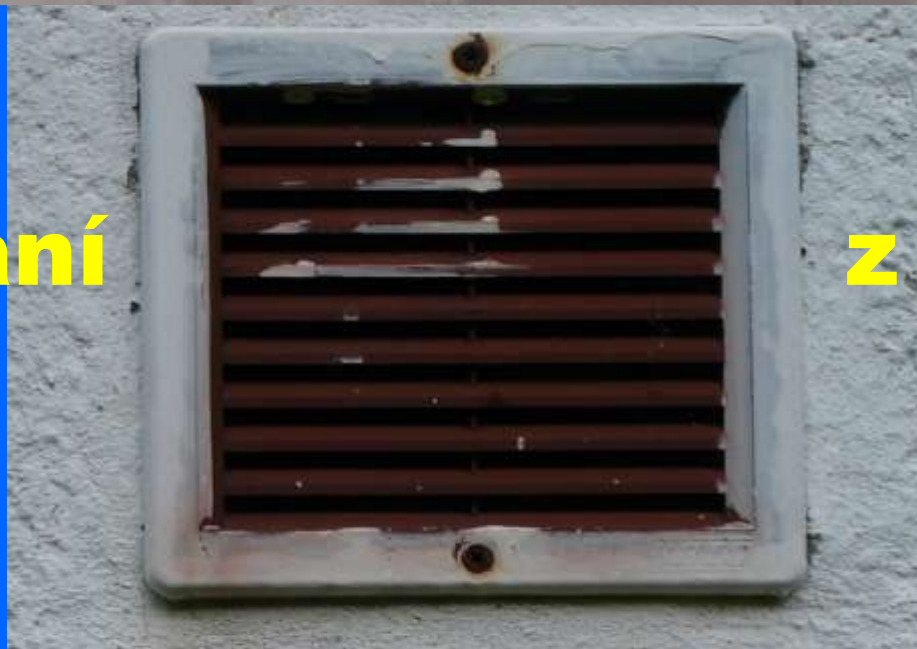
odvětrání

z vnitřku

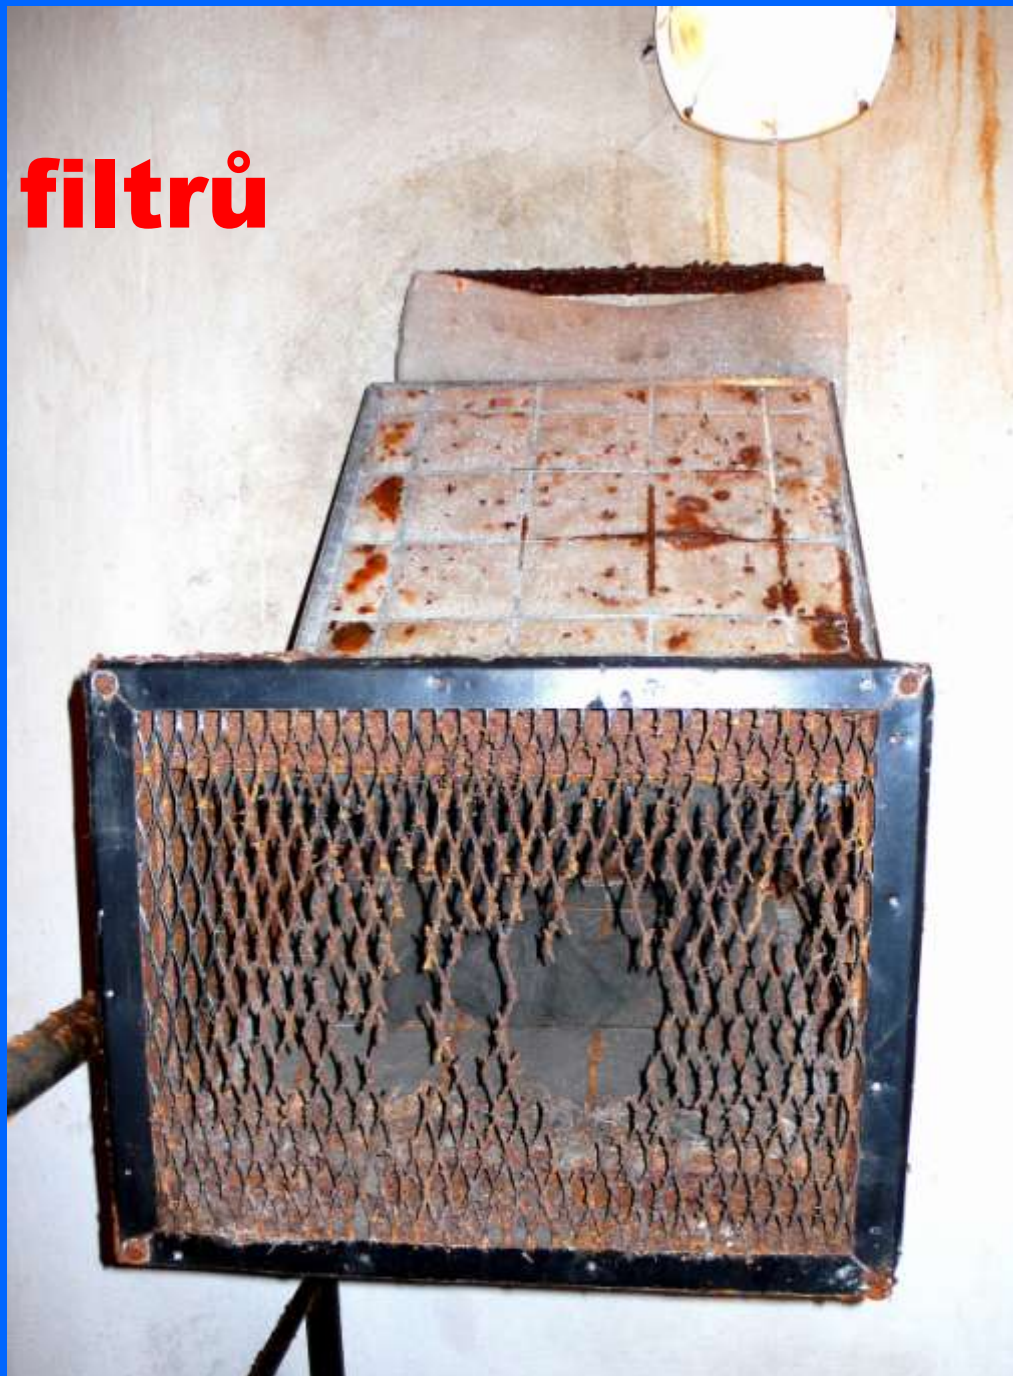
Stav filtrů

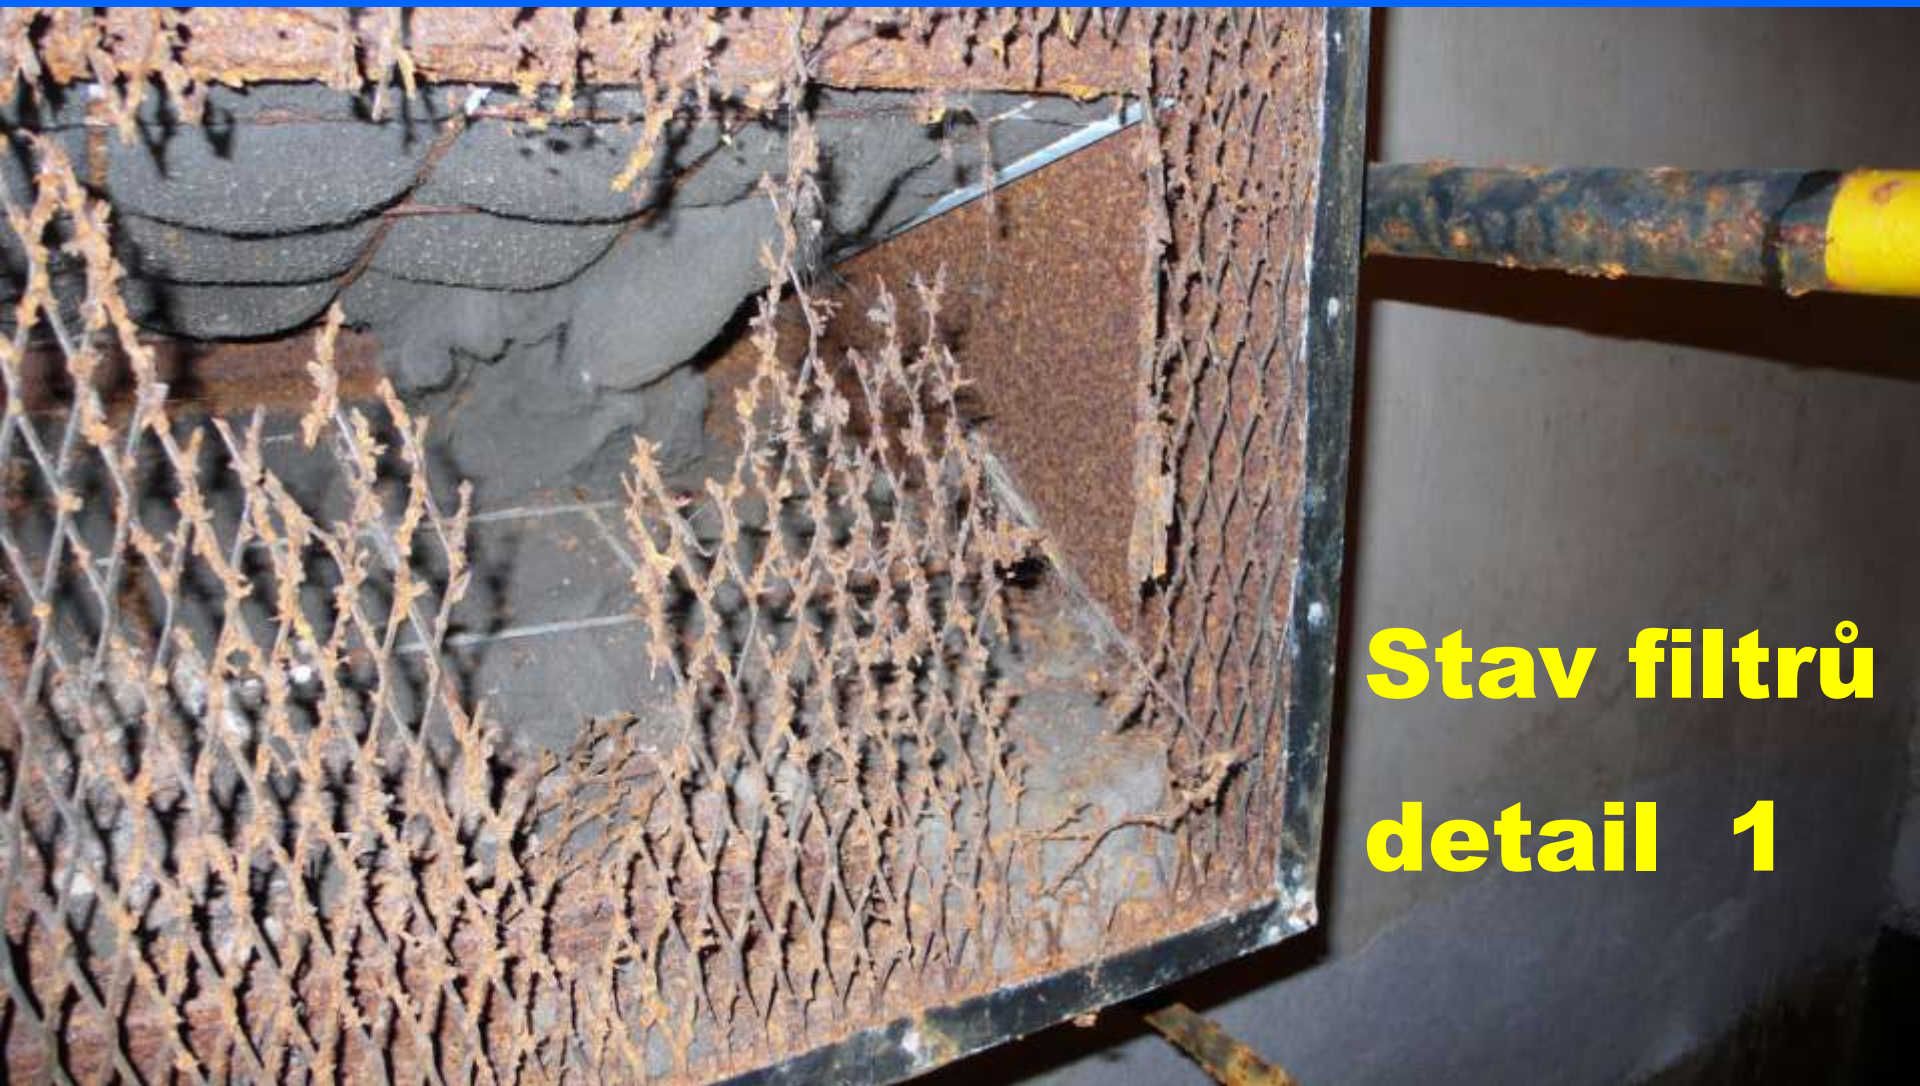
**Stav filtrů
detail 1**

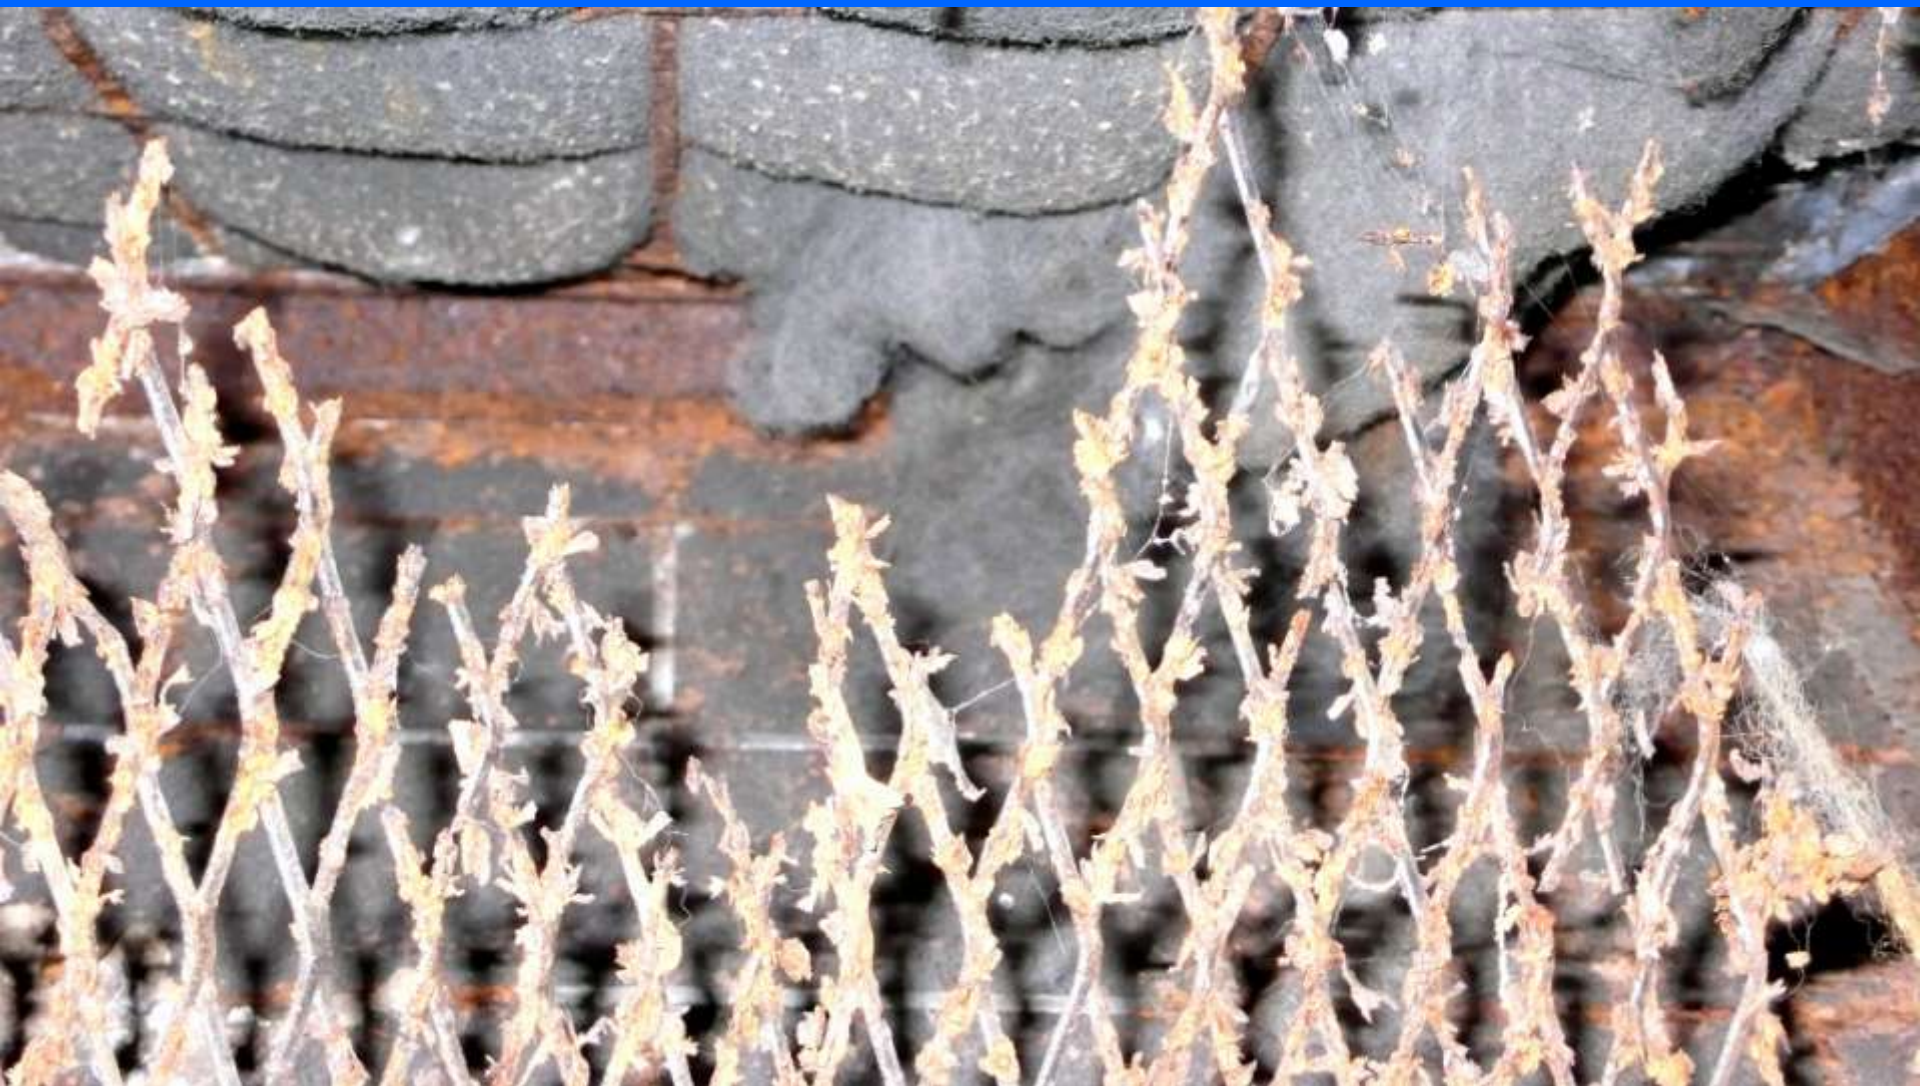
Stav filtrů

detail 2

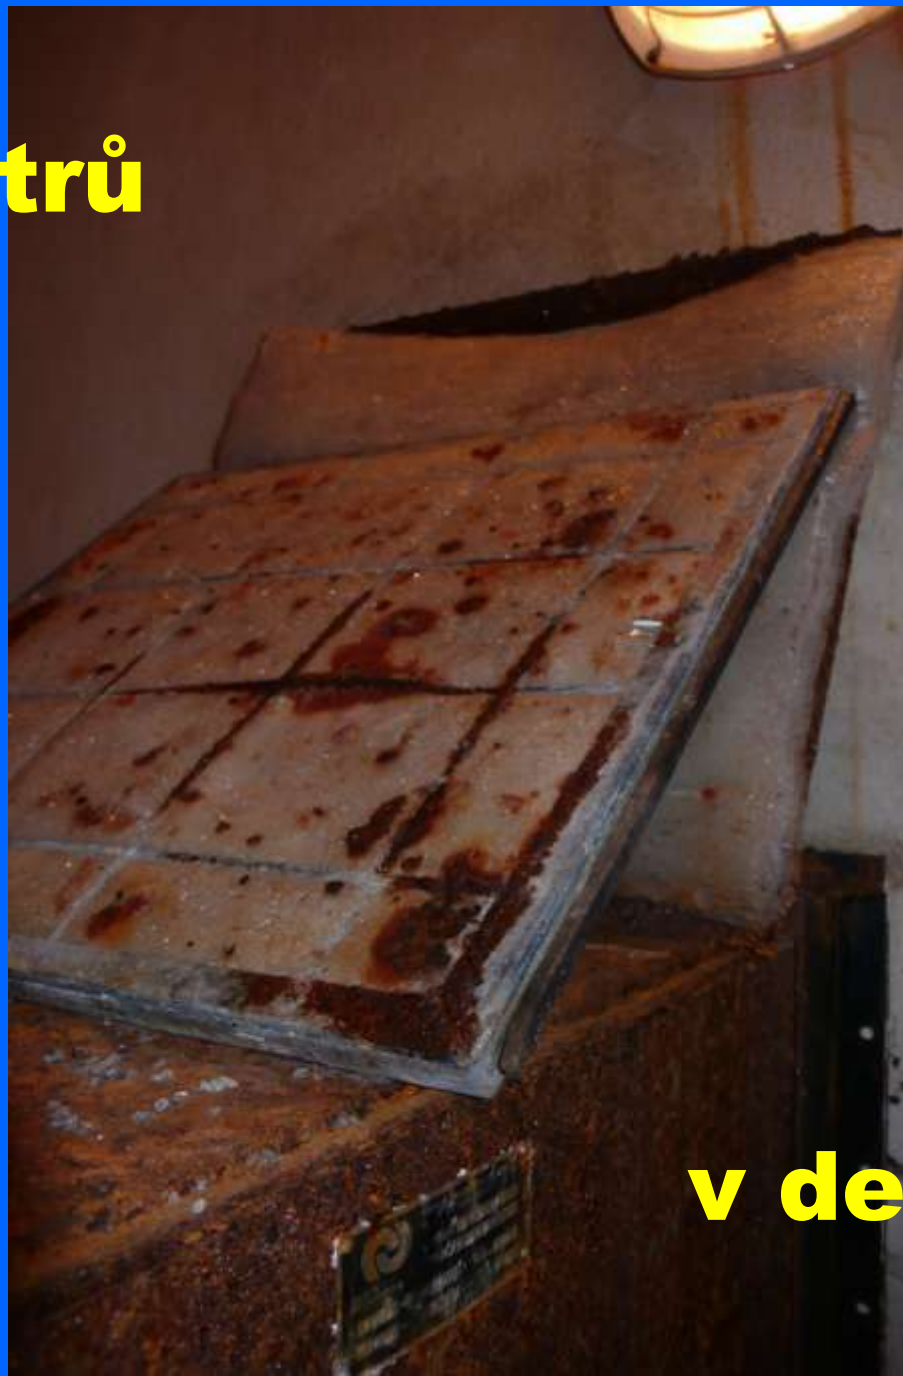
Stav filtrů

v demontáži

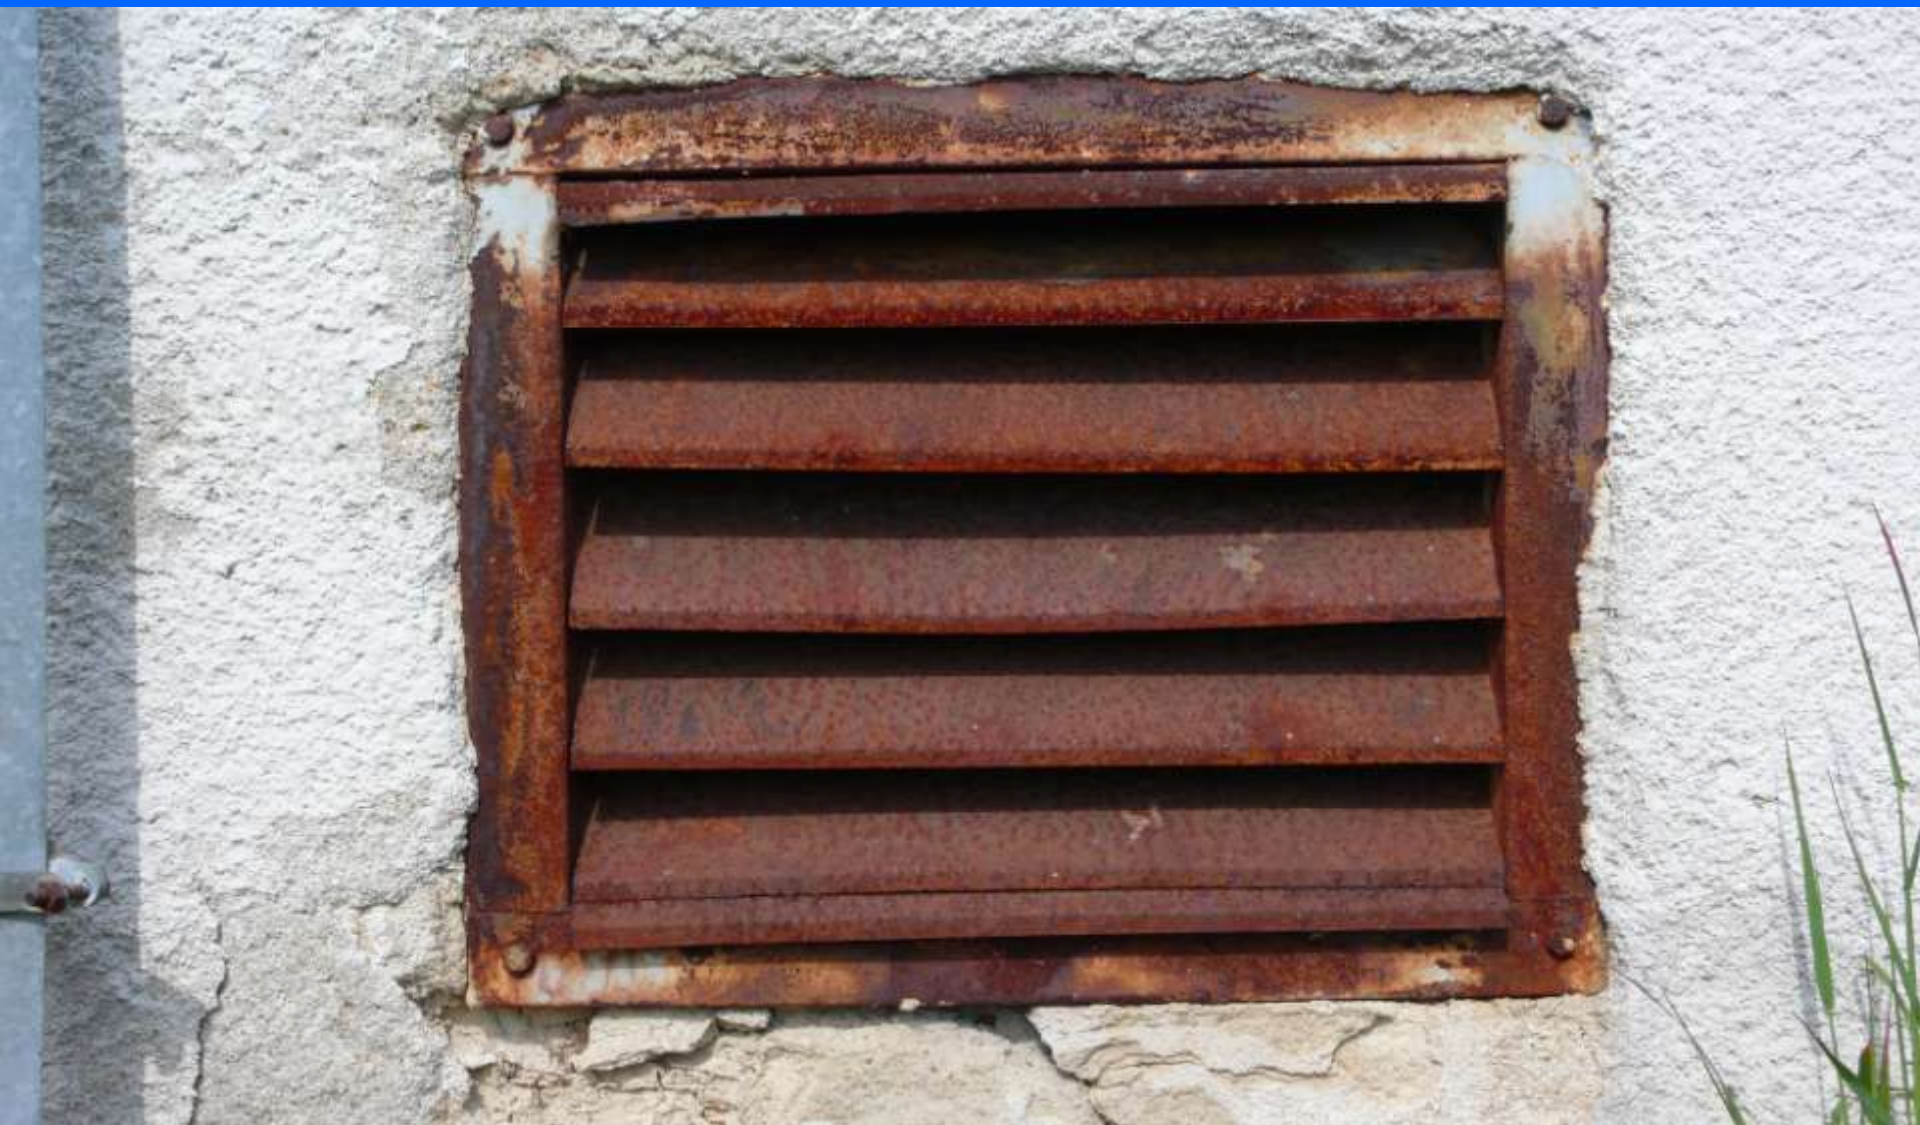
Stav filtrů vnější „jištění“ žaluzií

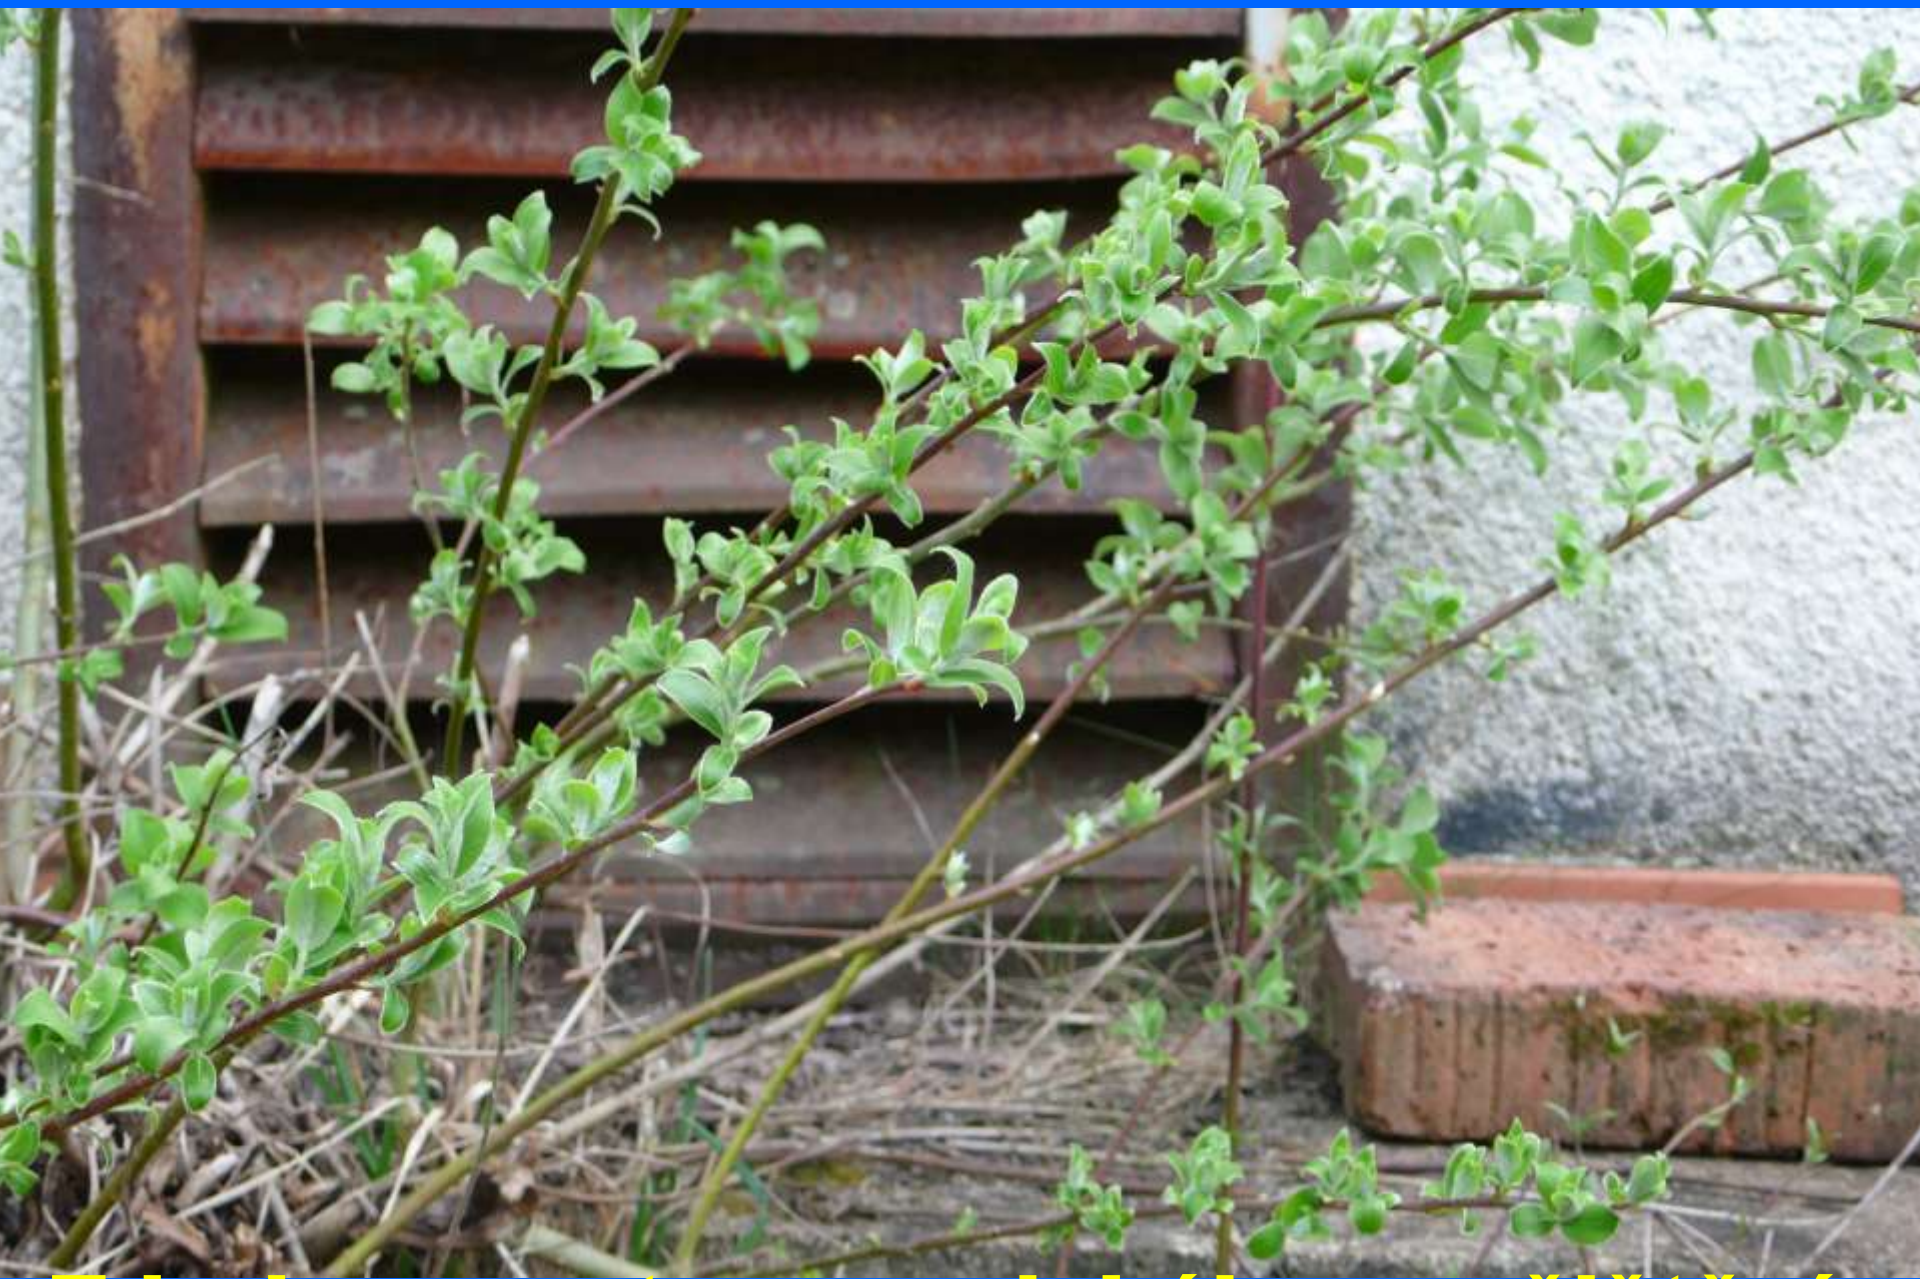
Zdroje a cesty organického znečištění

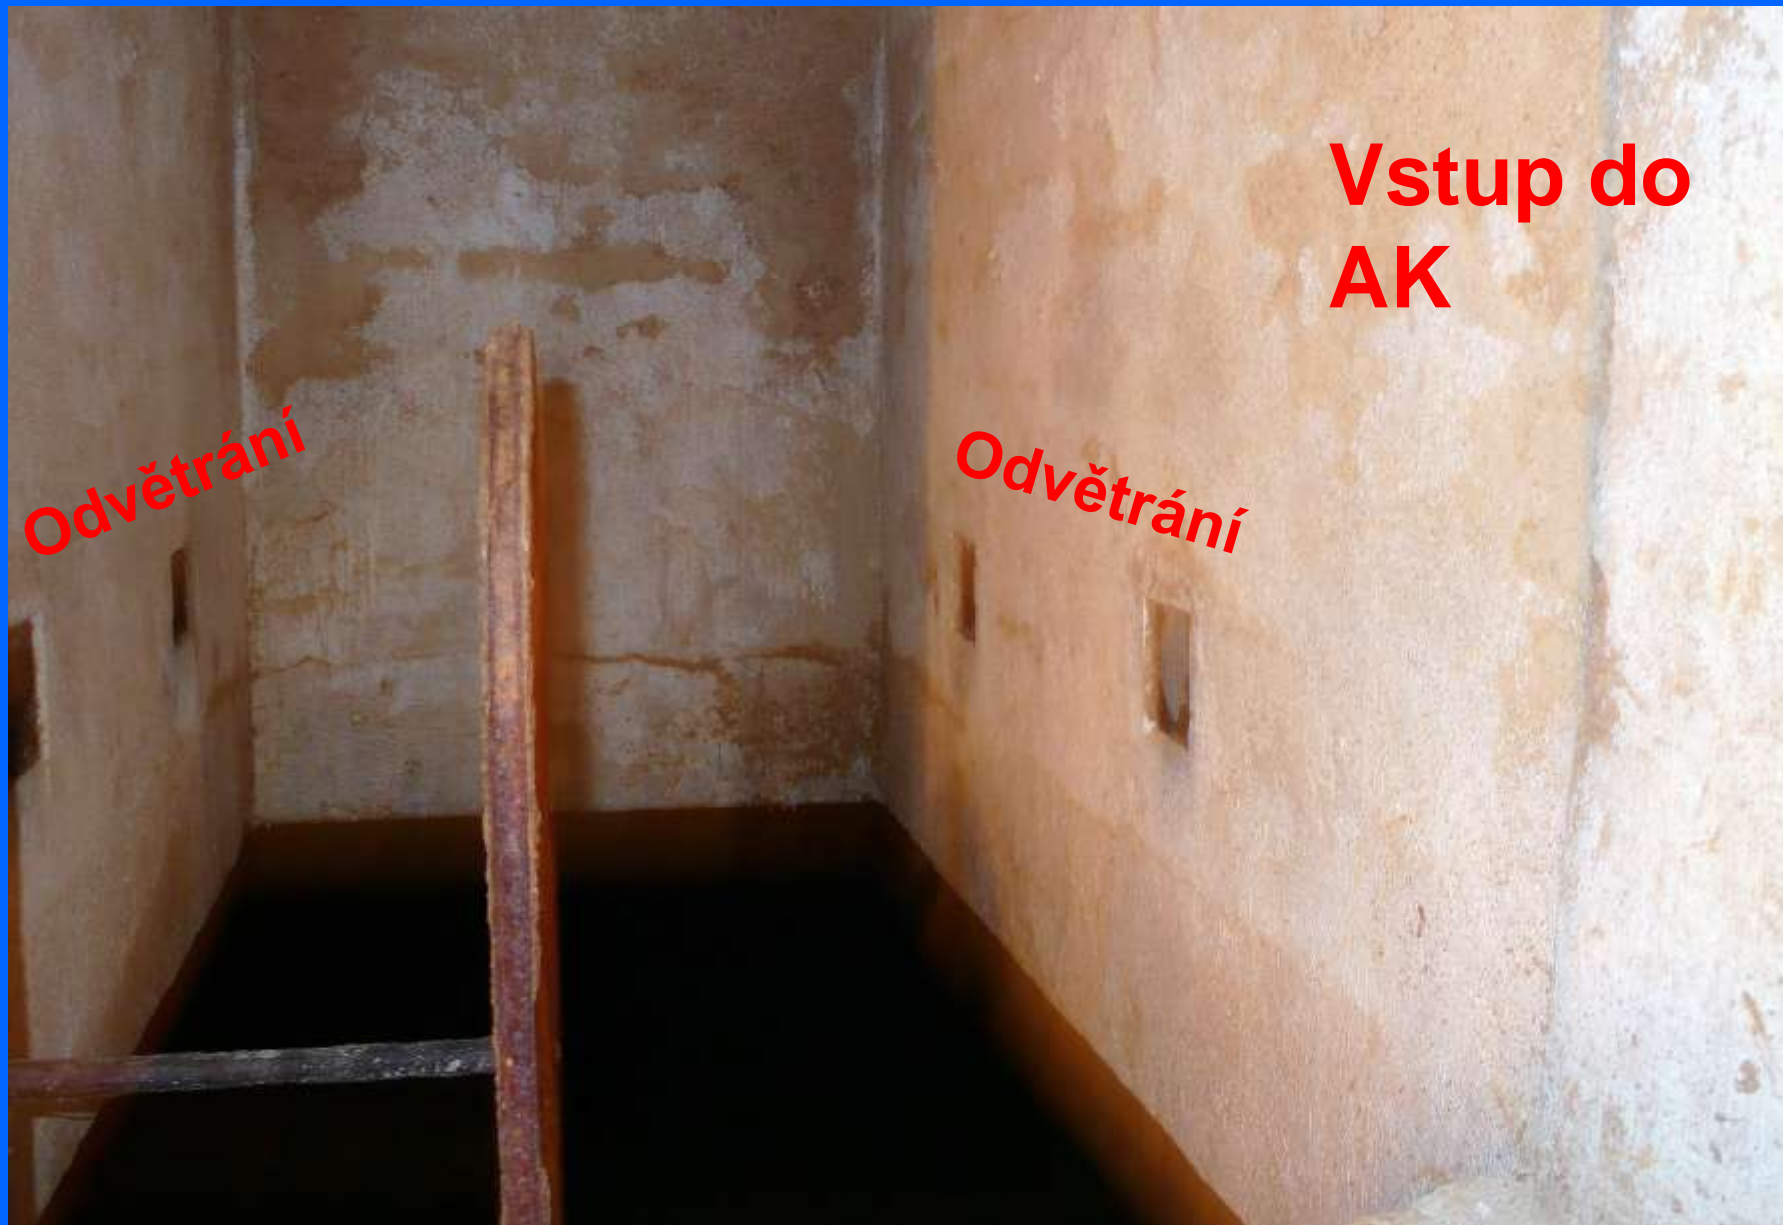
Větrací otvory zevnitř a z vnějšku

Cesta organického znečištění

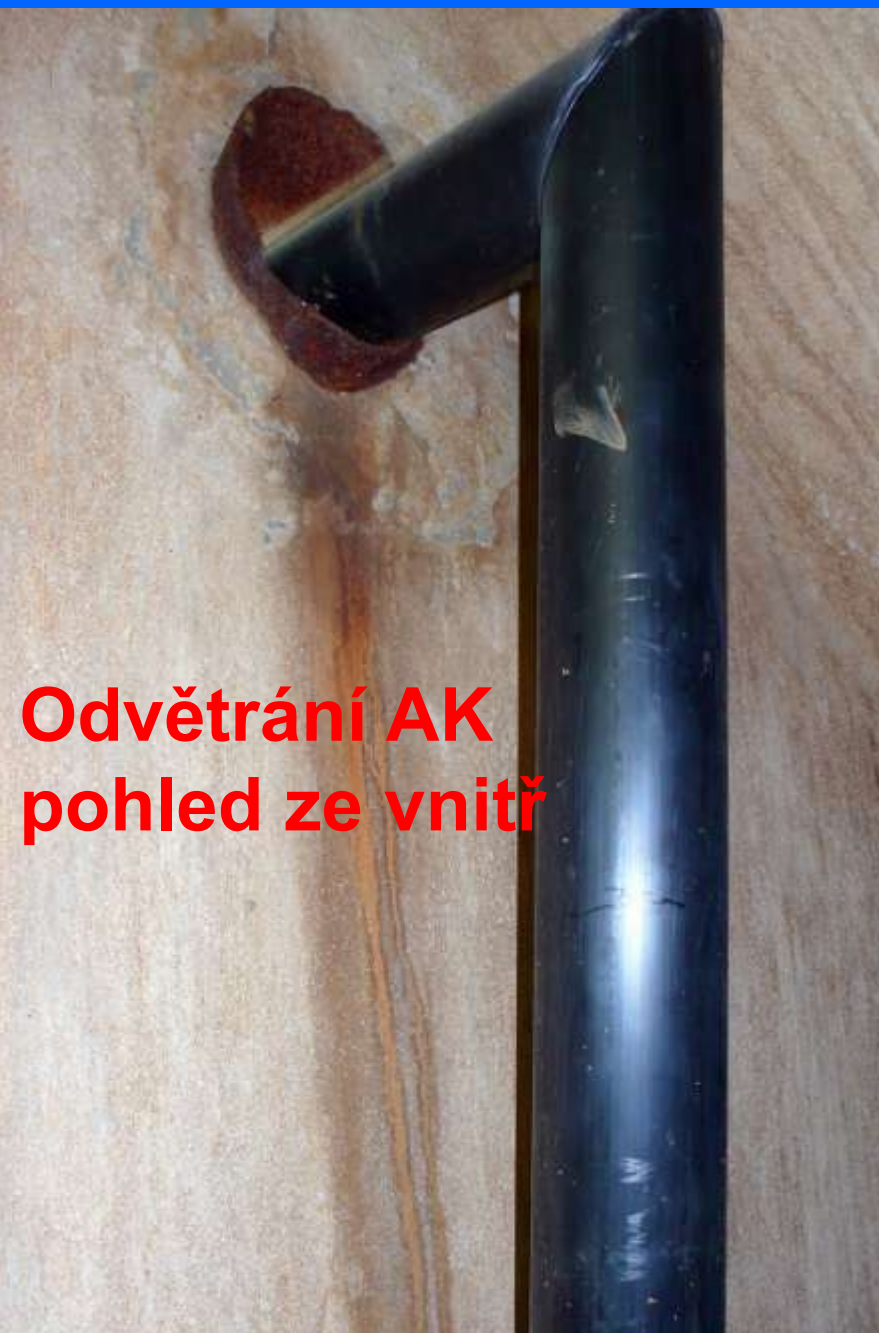
**Odvětrání AK
pohled ze vnitř**

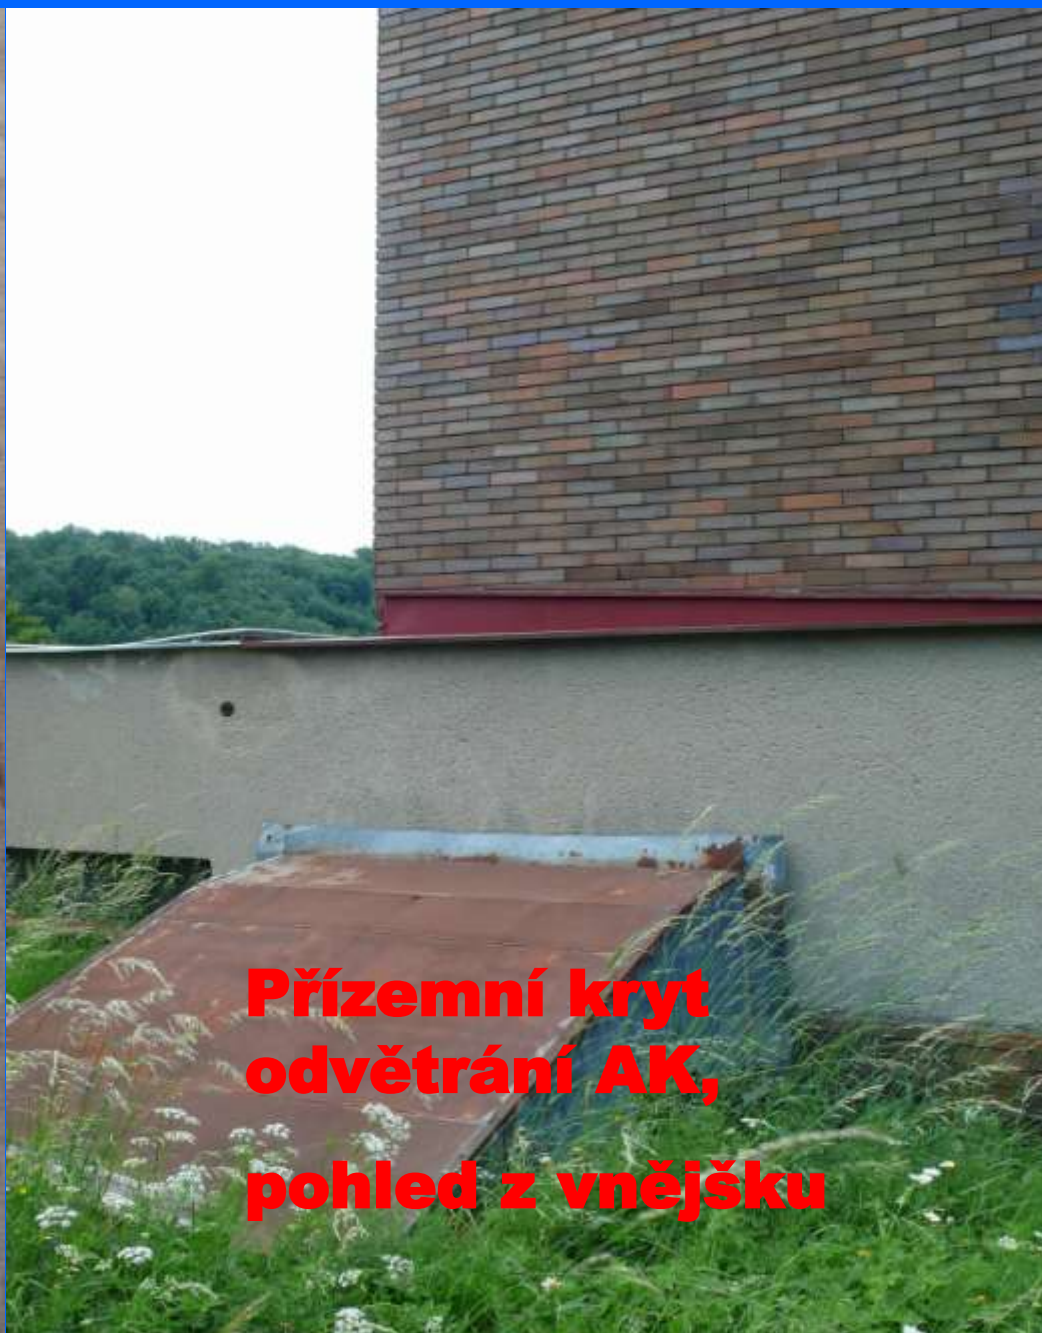
**Přízemní kryt
odvětrání AK,
pohled z vnějšku**

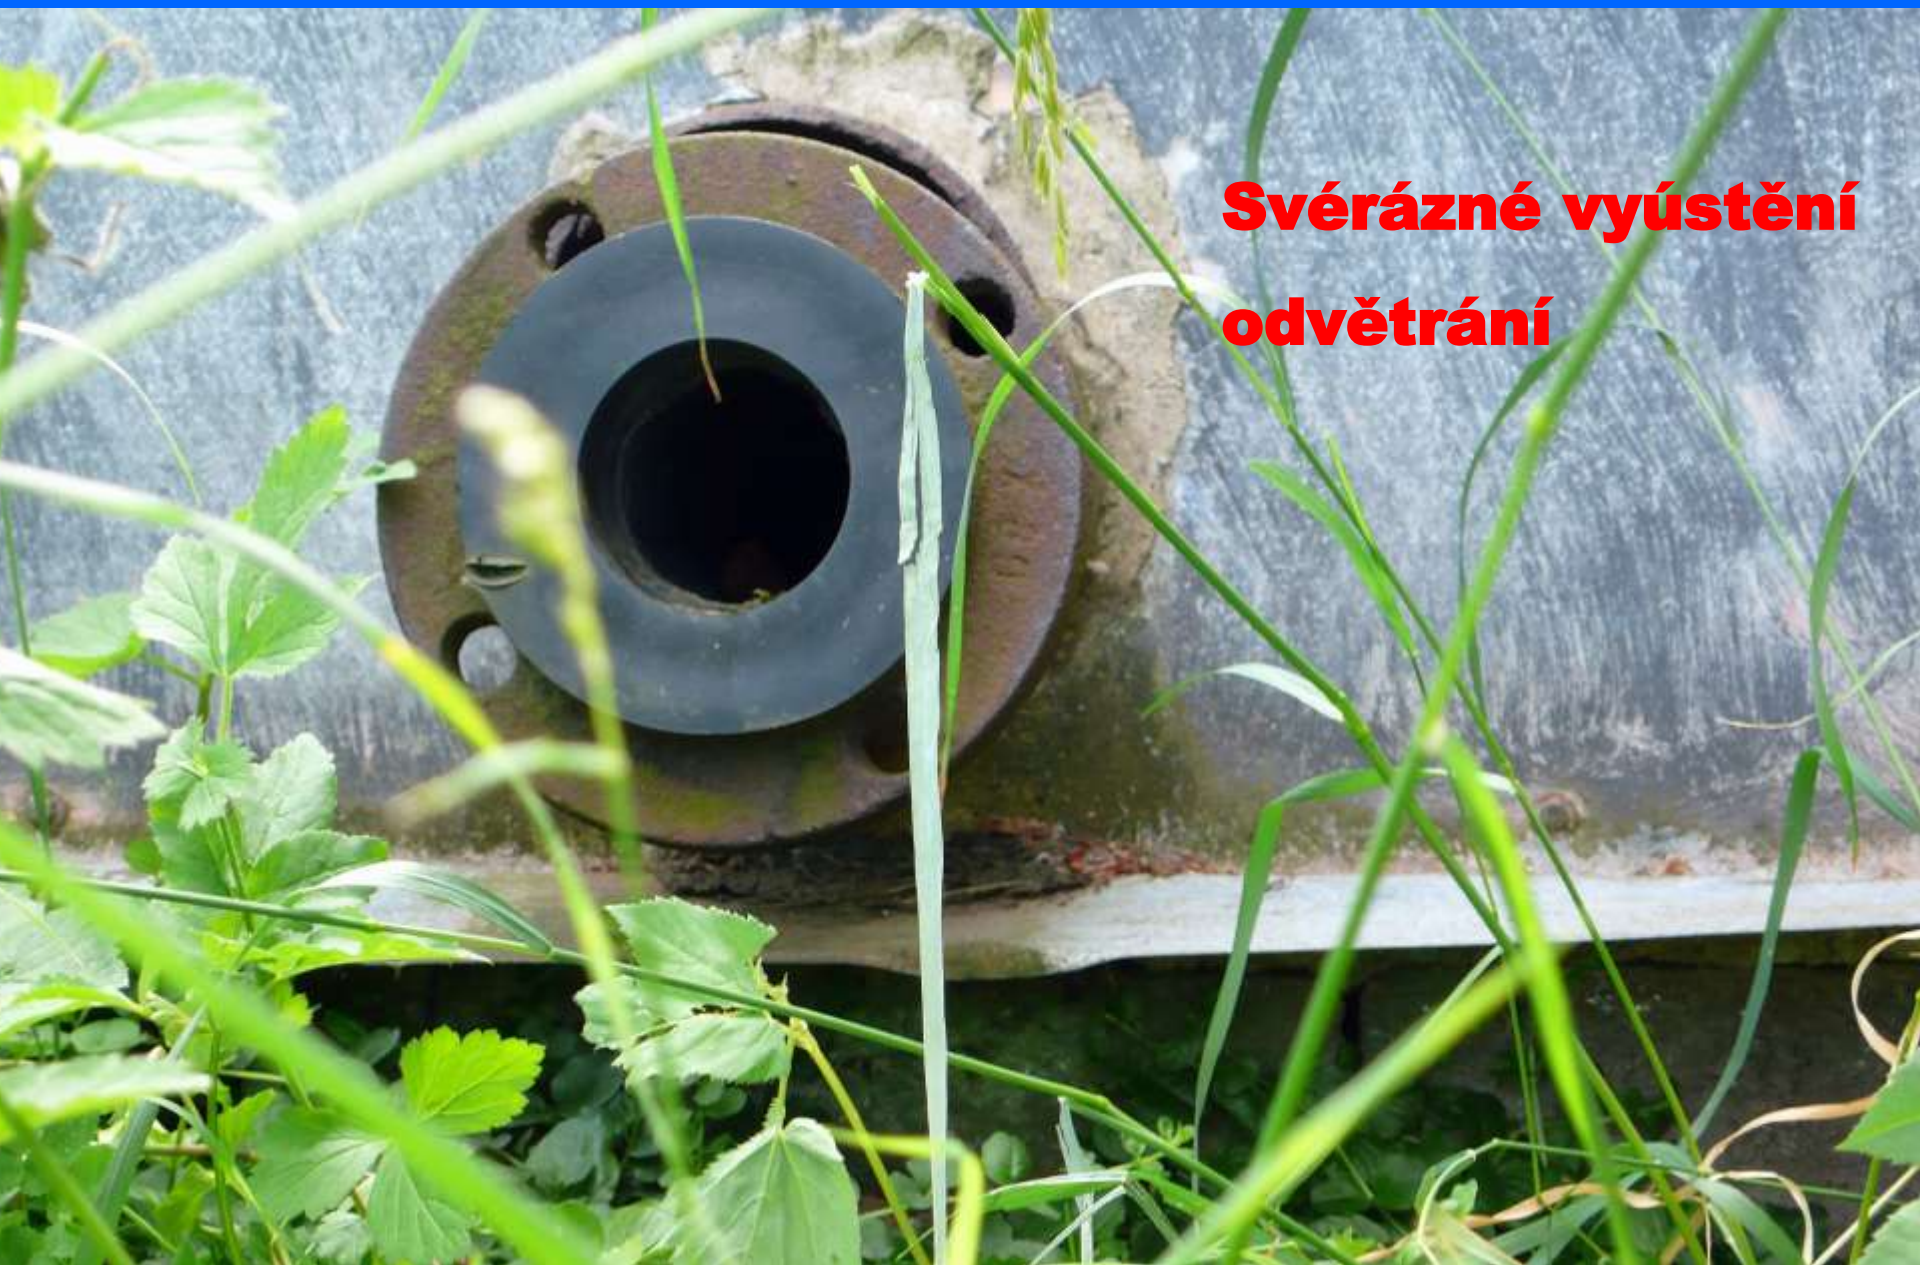
**Svérázné vyústění
odvětrání**

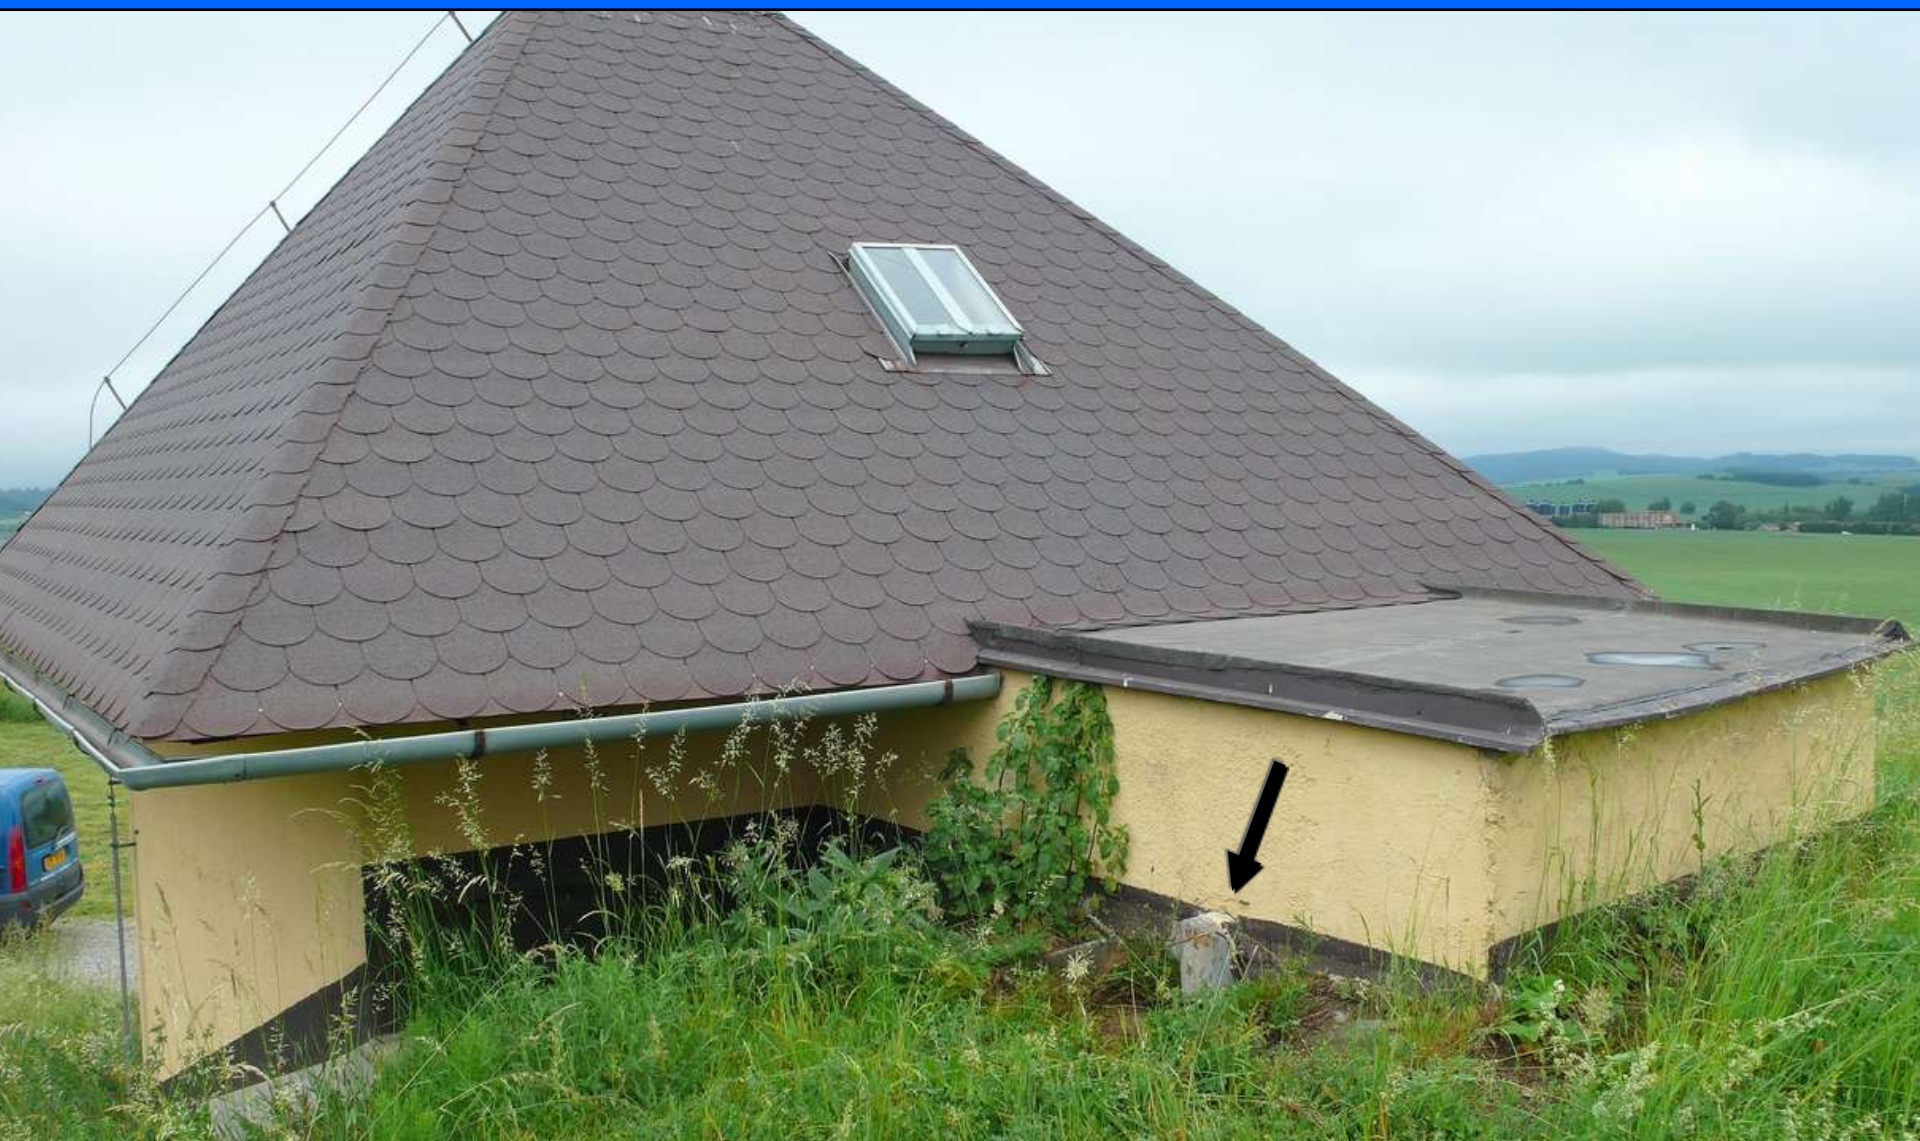
Nevhodné situování odvětrání
