STAV OBJEKTŮ - VODOJEMŮ

SKUTEČNOST

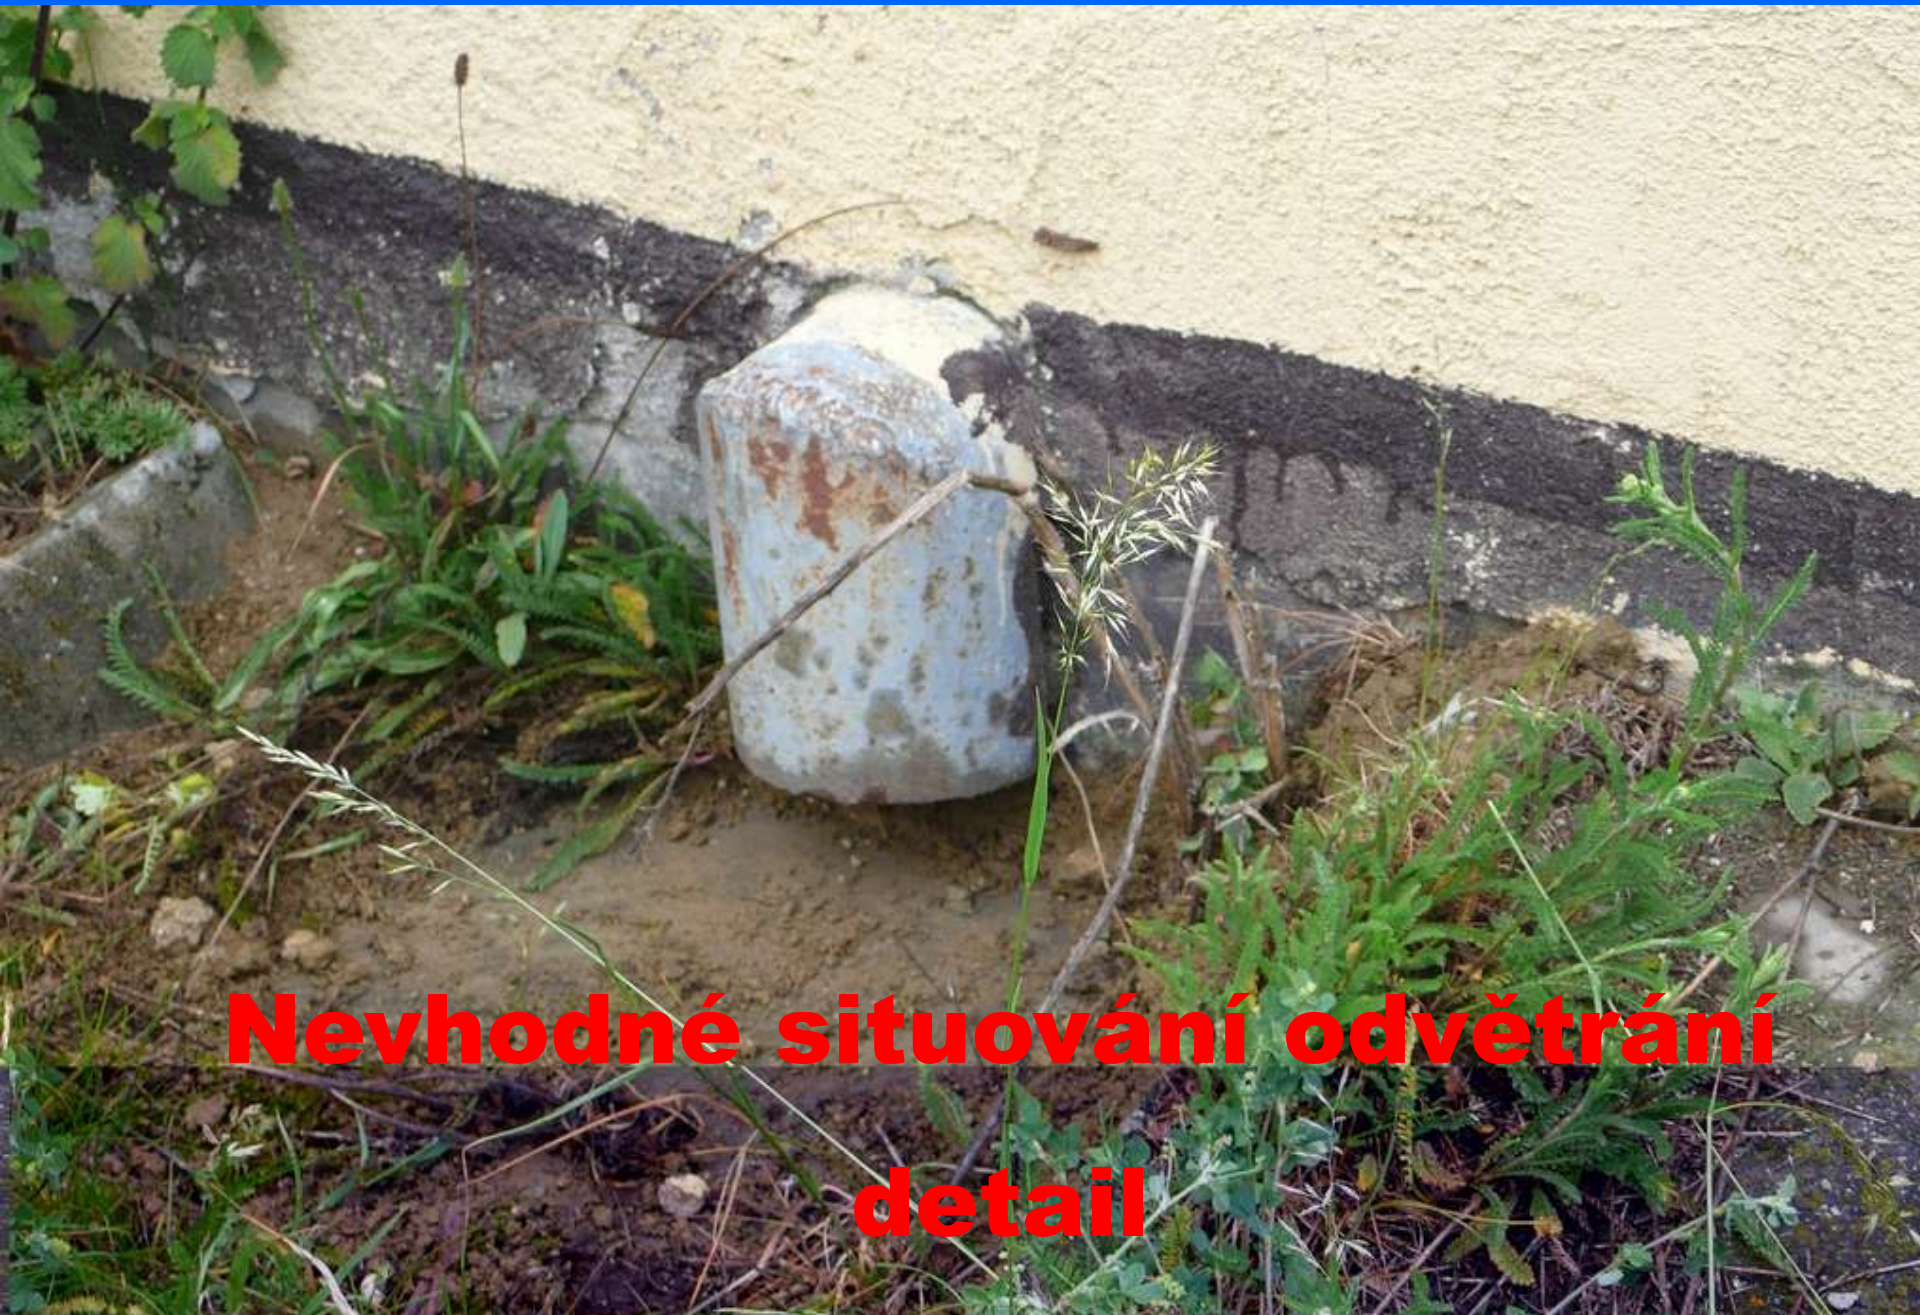
**Nevhodné situování odvětrání
detail**

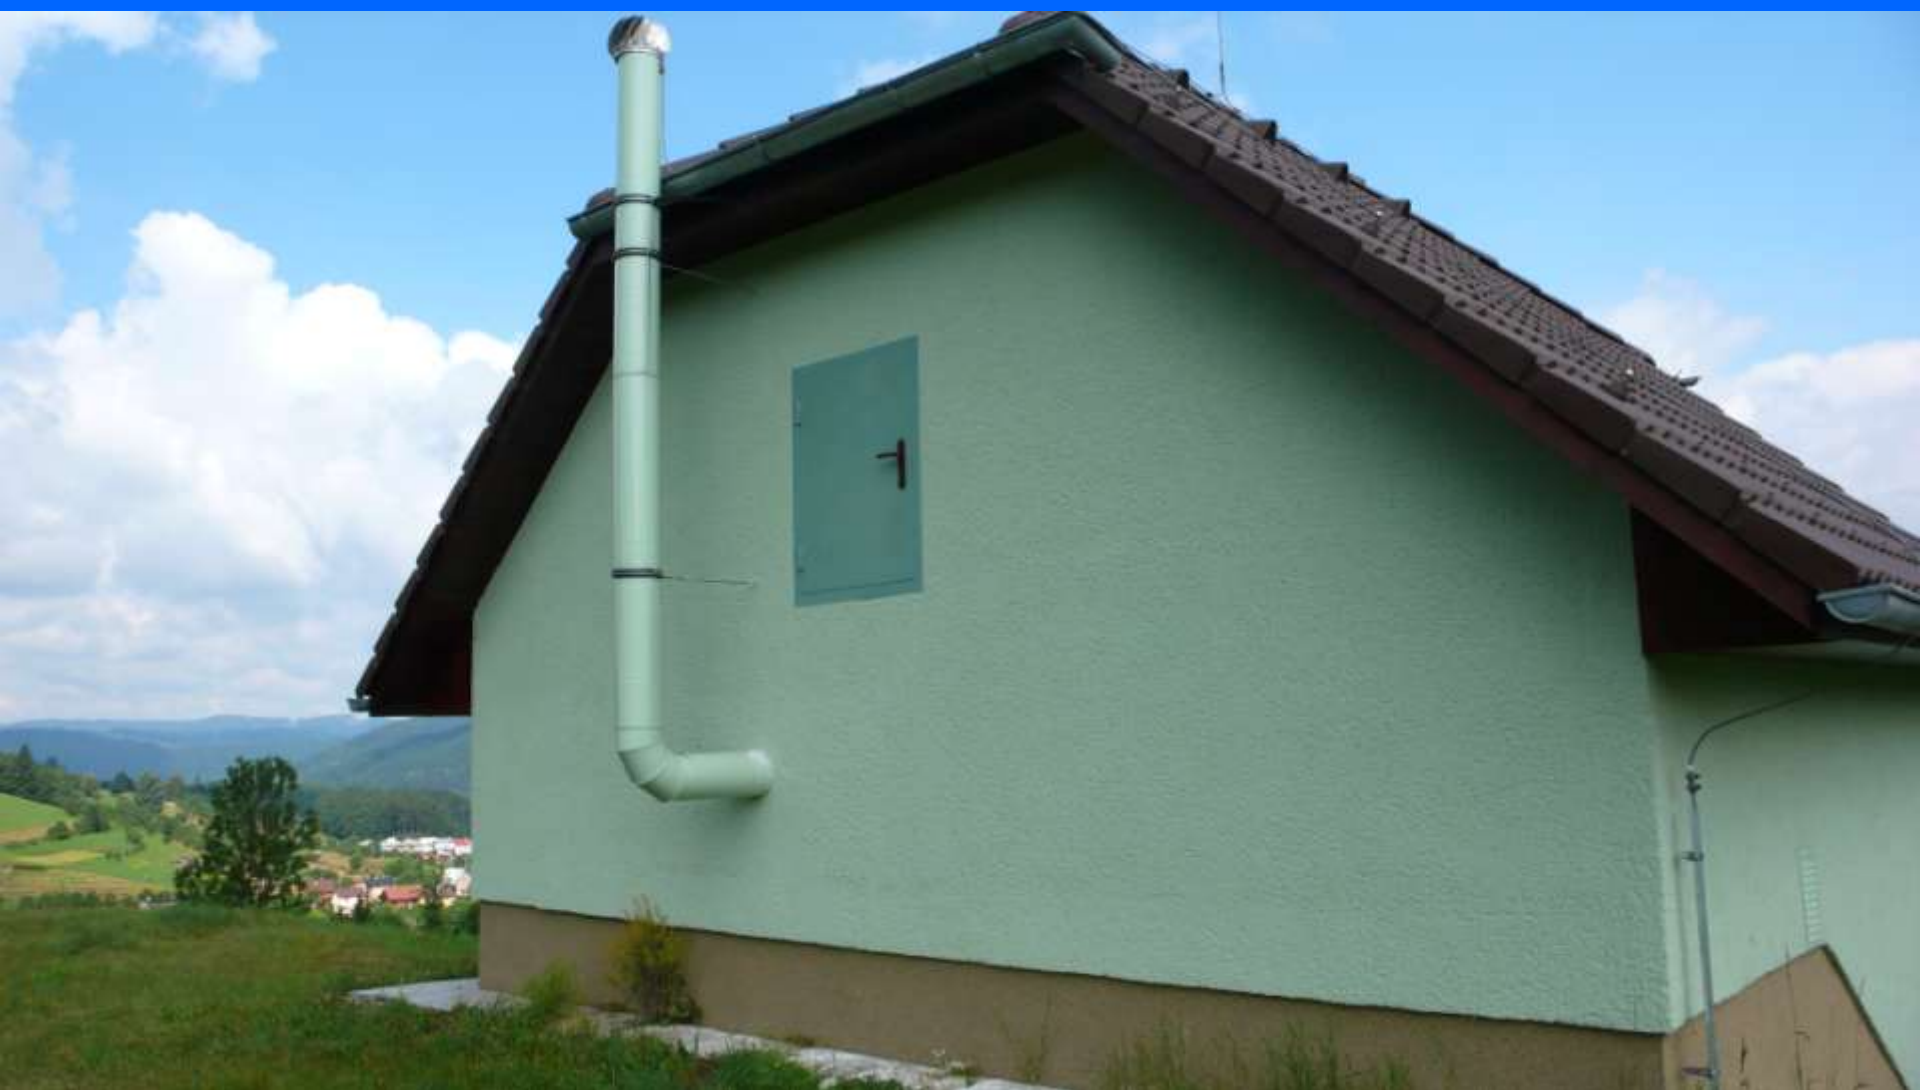
Zdařilé řešení tahu odvětrávání

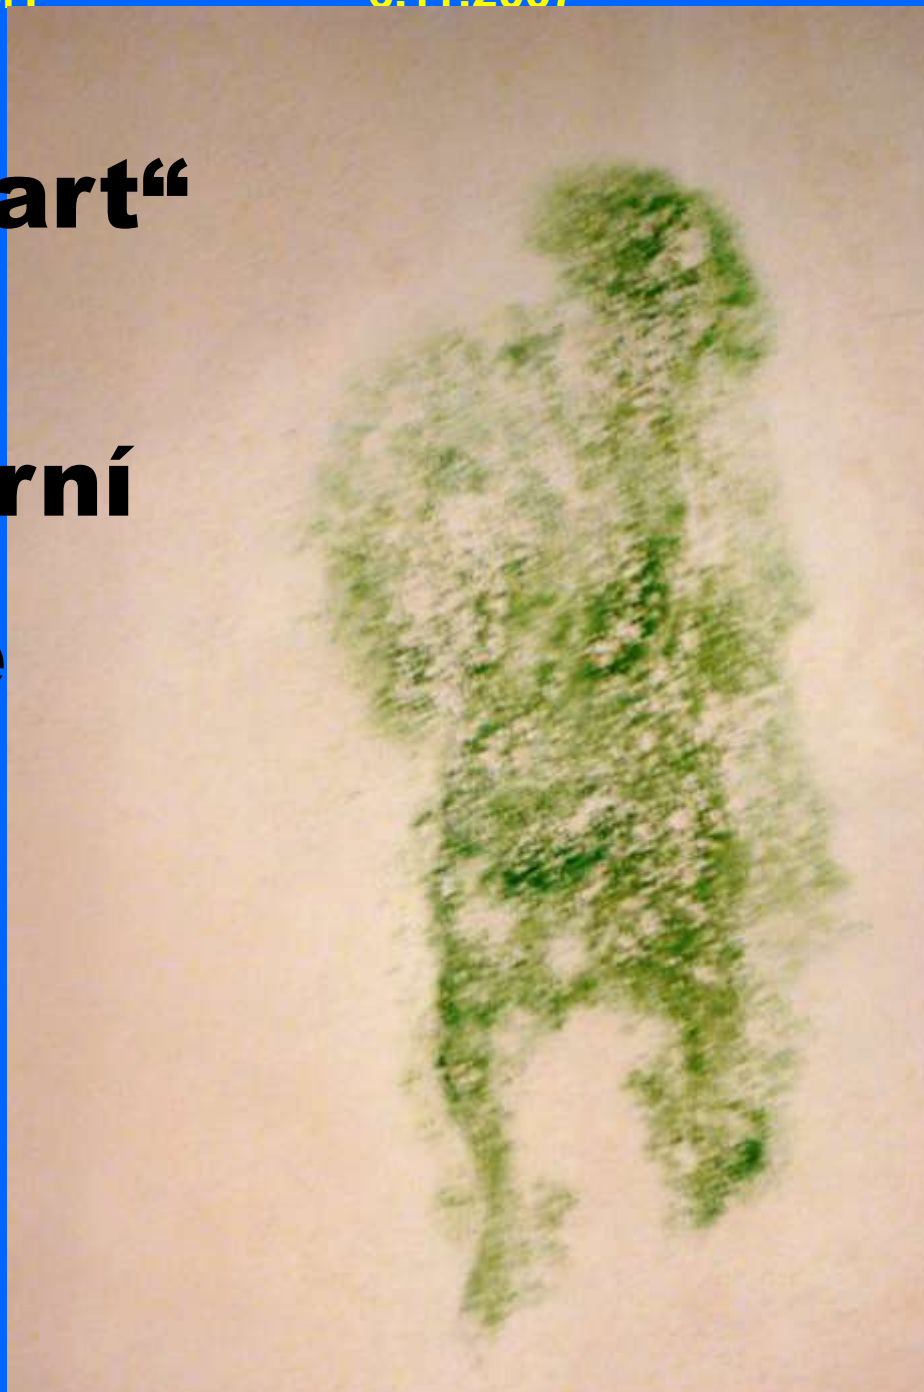
**Řasy a
plísň v
armaturní
komoře**

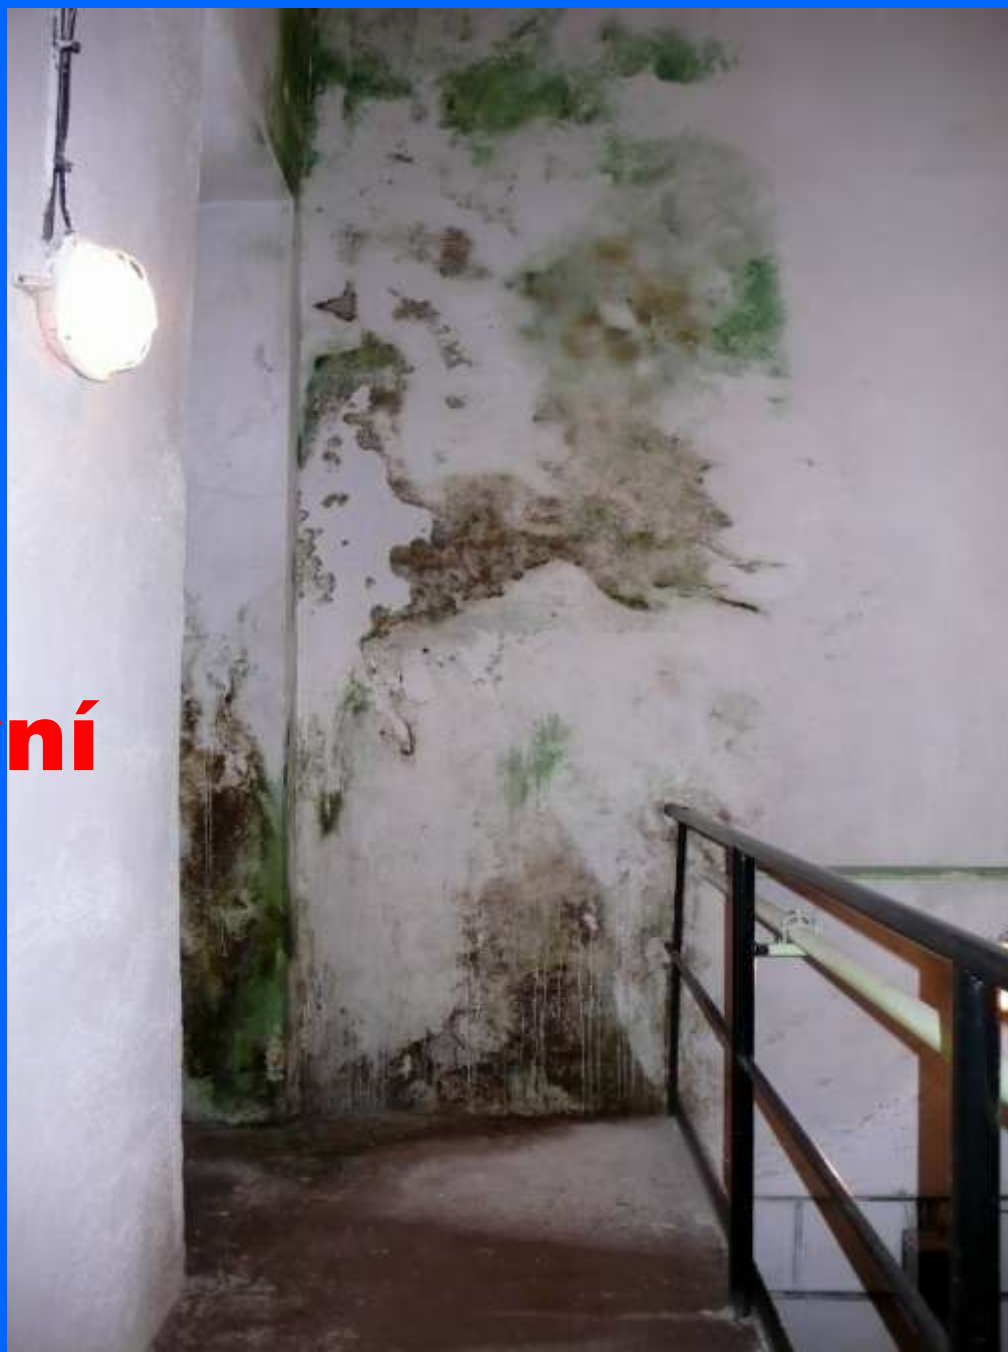
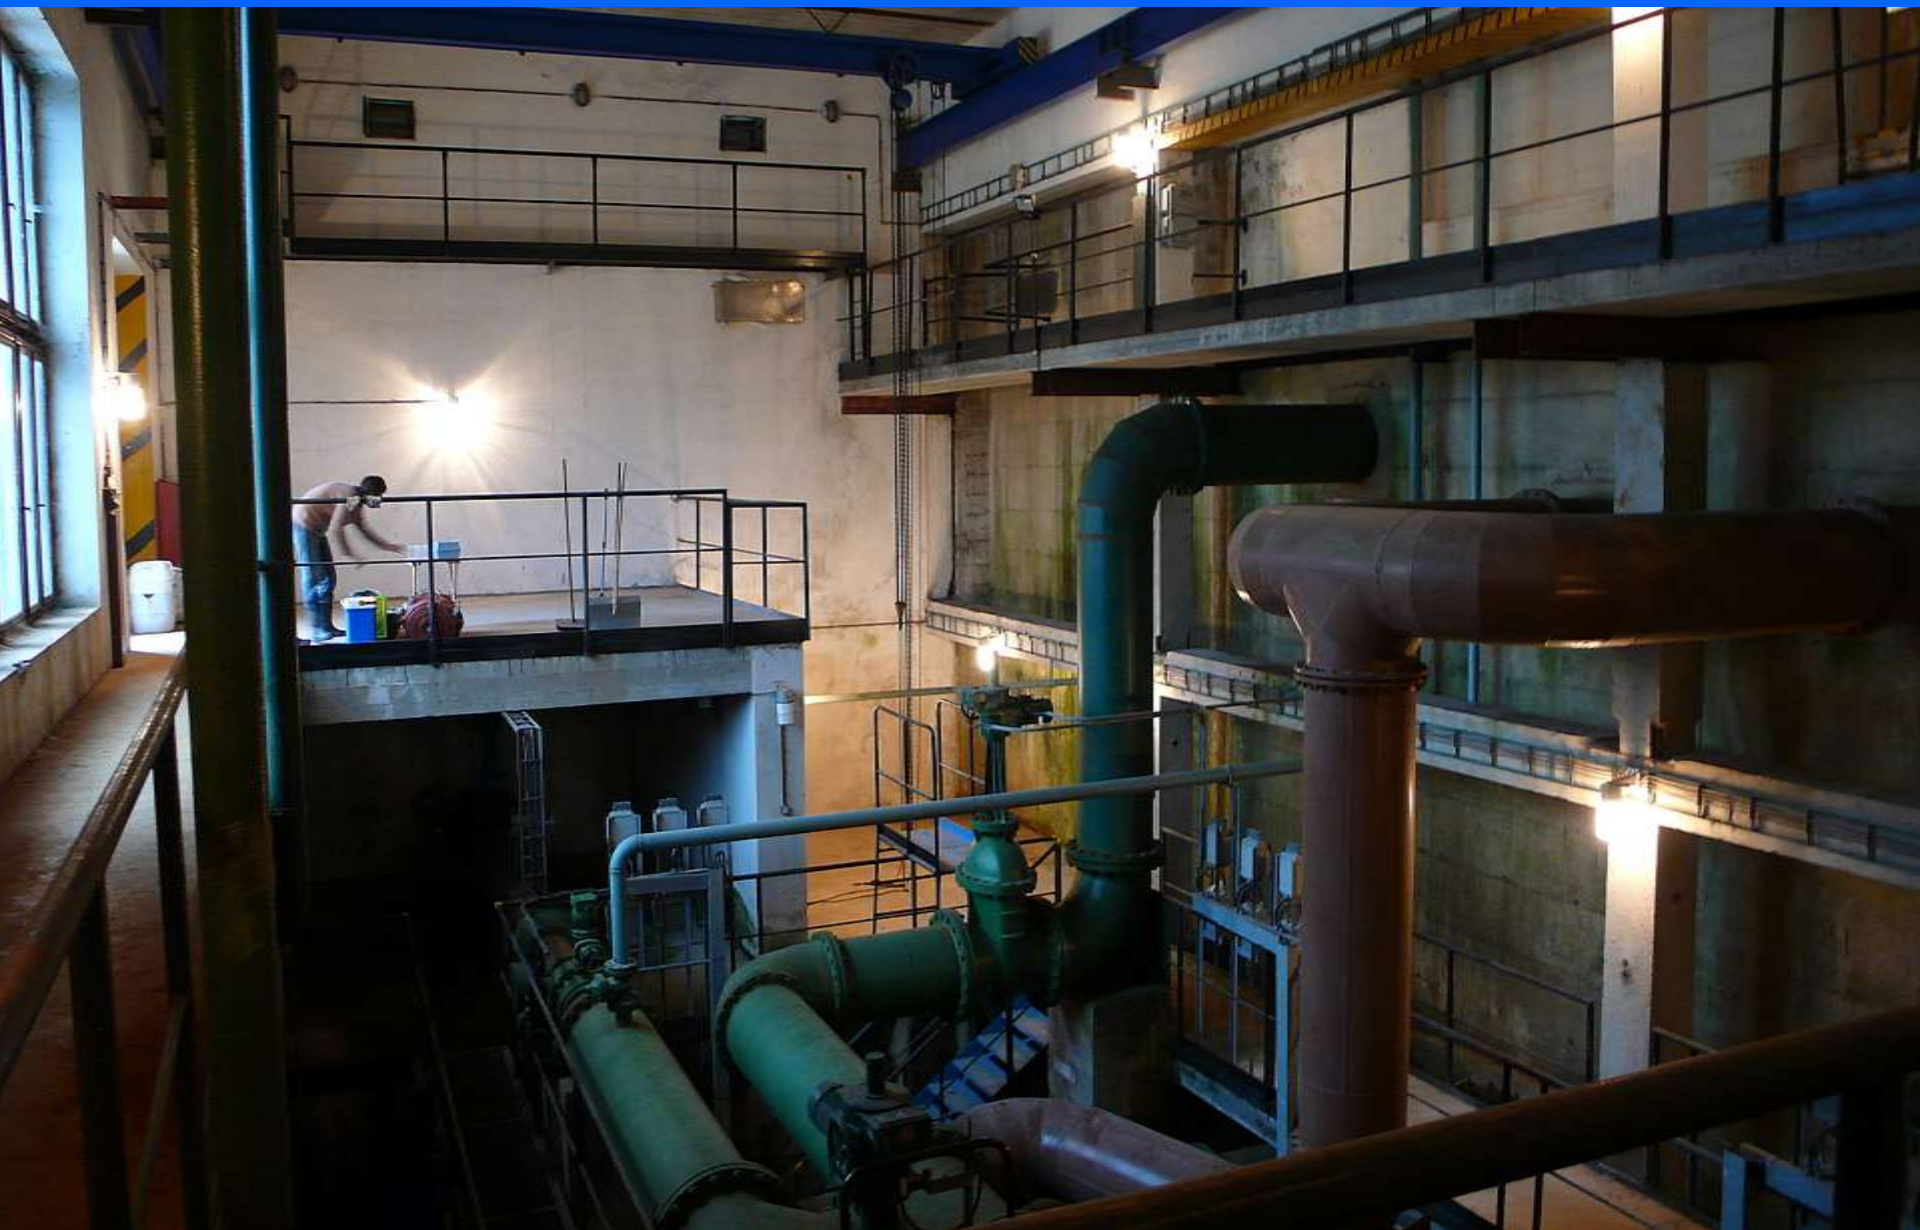
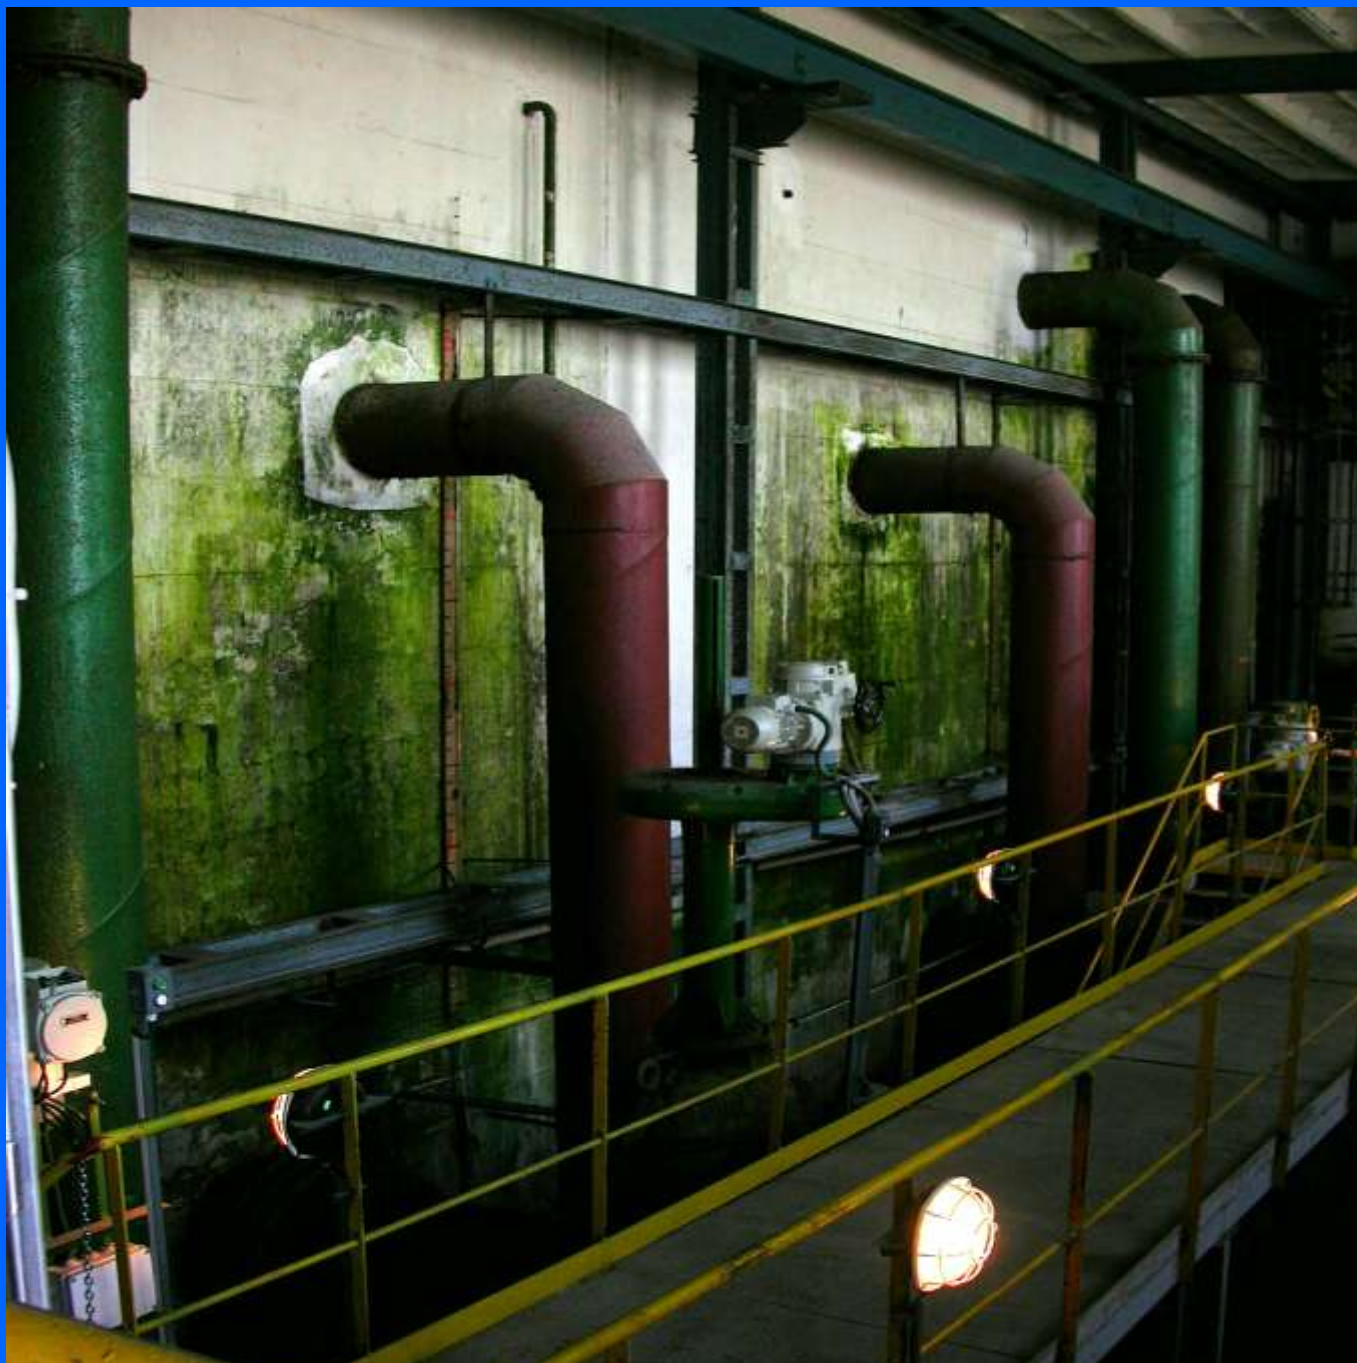
Plísně (a prostup zemní vlhkosti)
