Sanace havarijního úniku motorové nafty v areálu depa ČD v Trutnově dekonta

Mgr. Luděk Sistr, Ph.D., Mgr. Inka Vrtišková, DEKONTA, a.s.

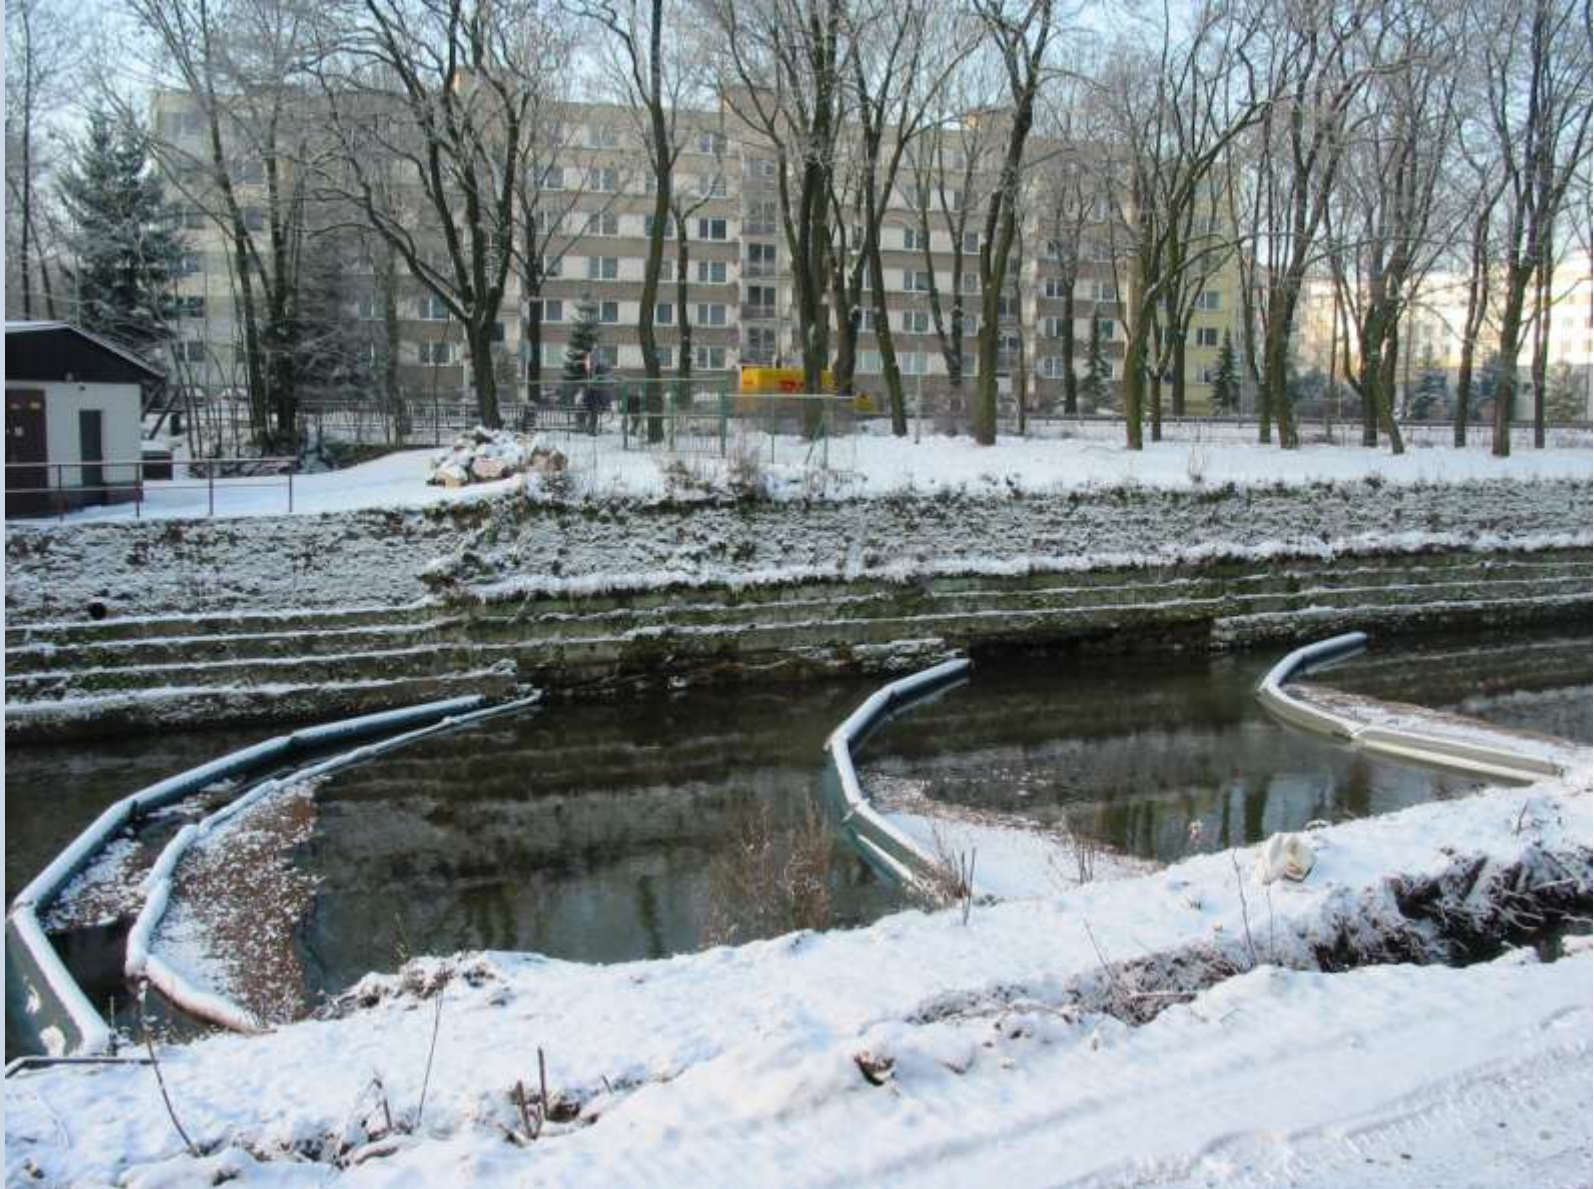
Prvotní havarijní zásah

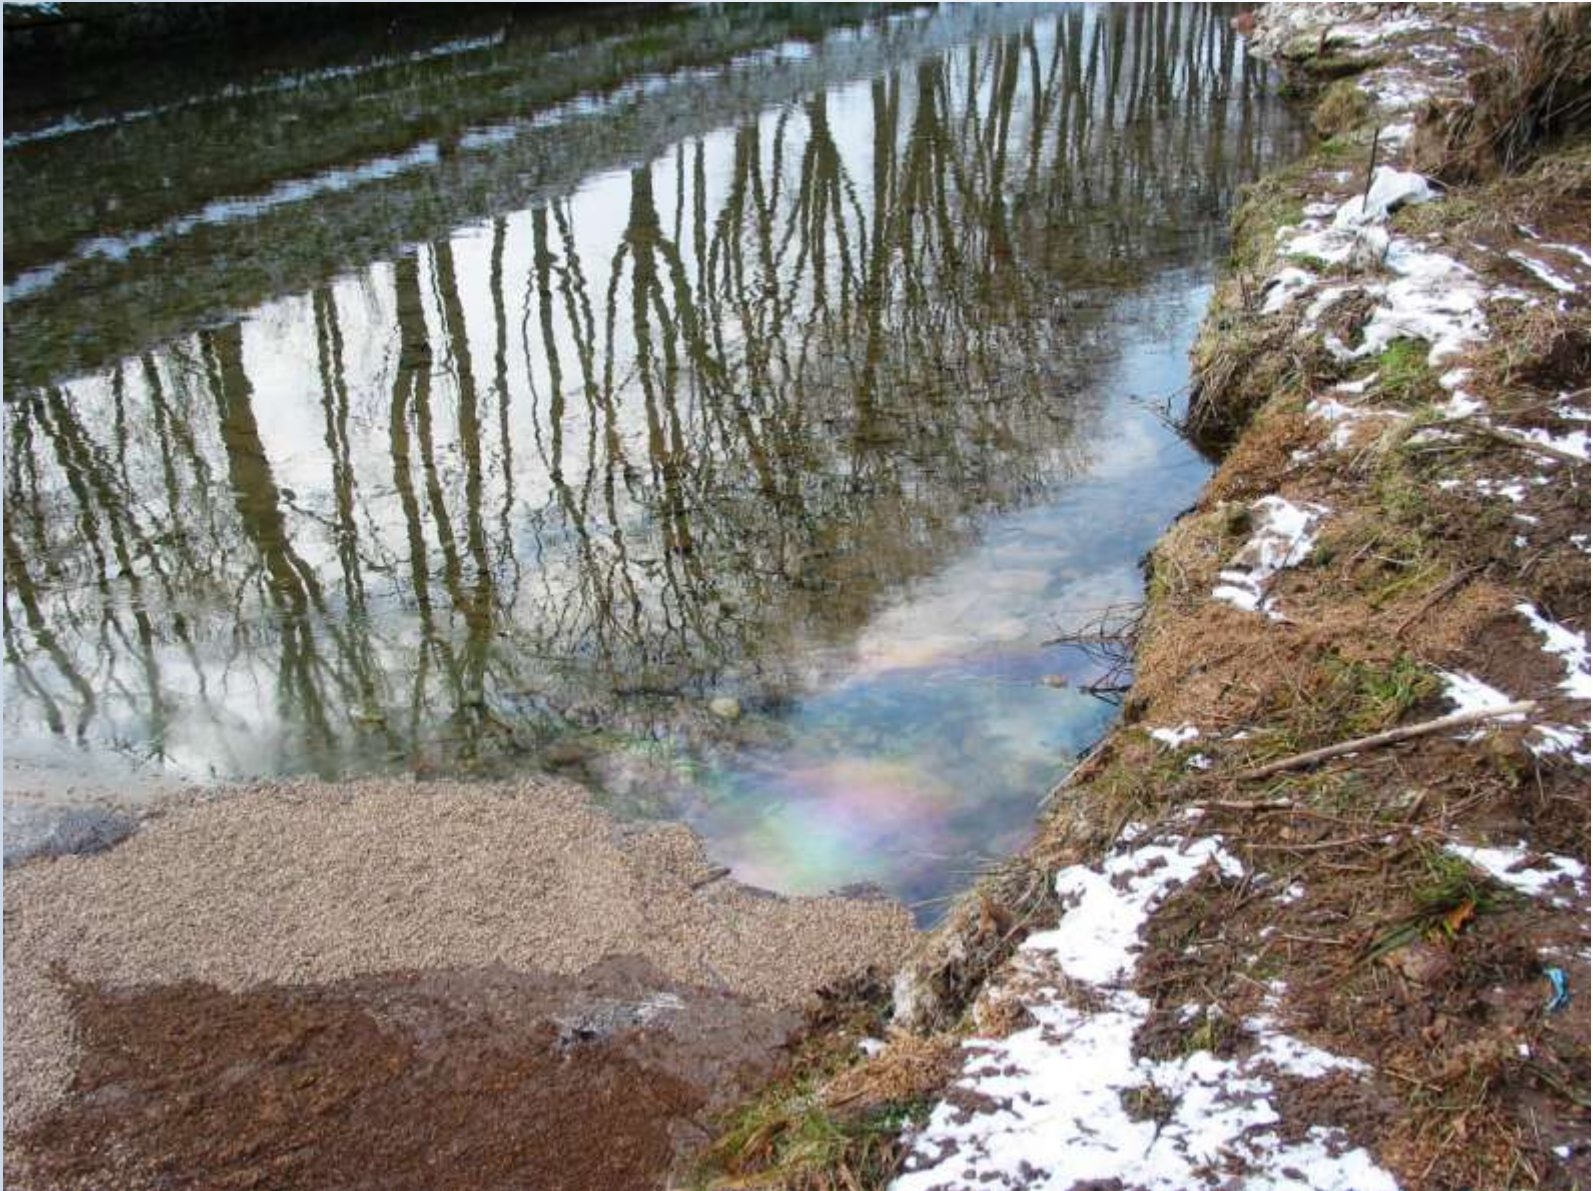
Prvotní havarijní zásah – čerpací sondy

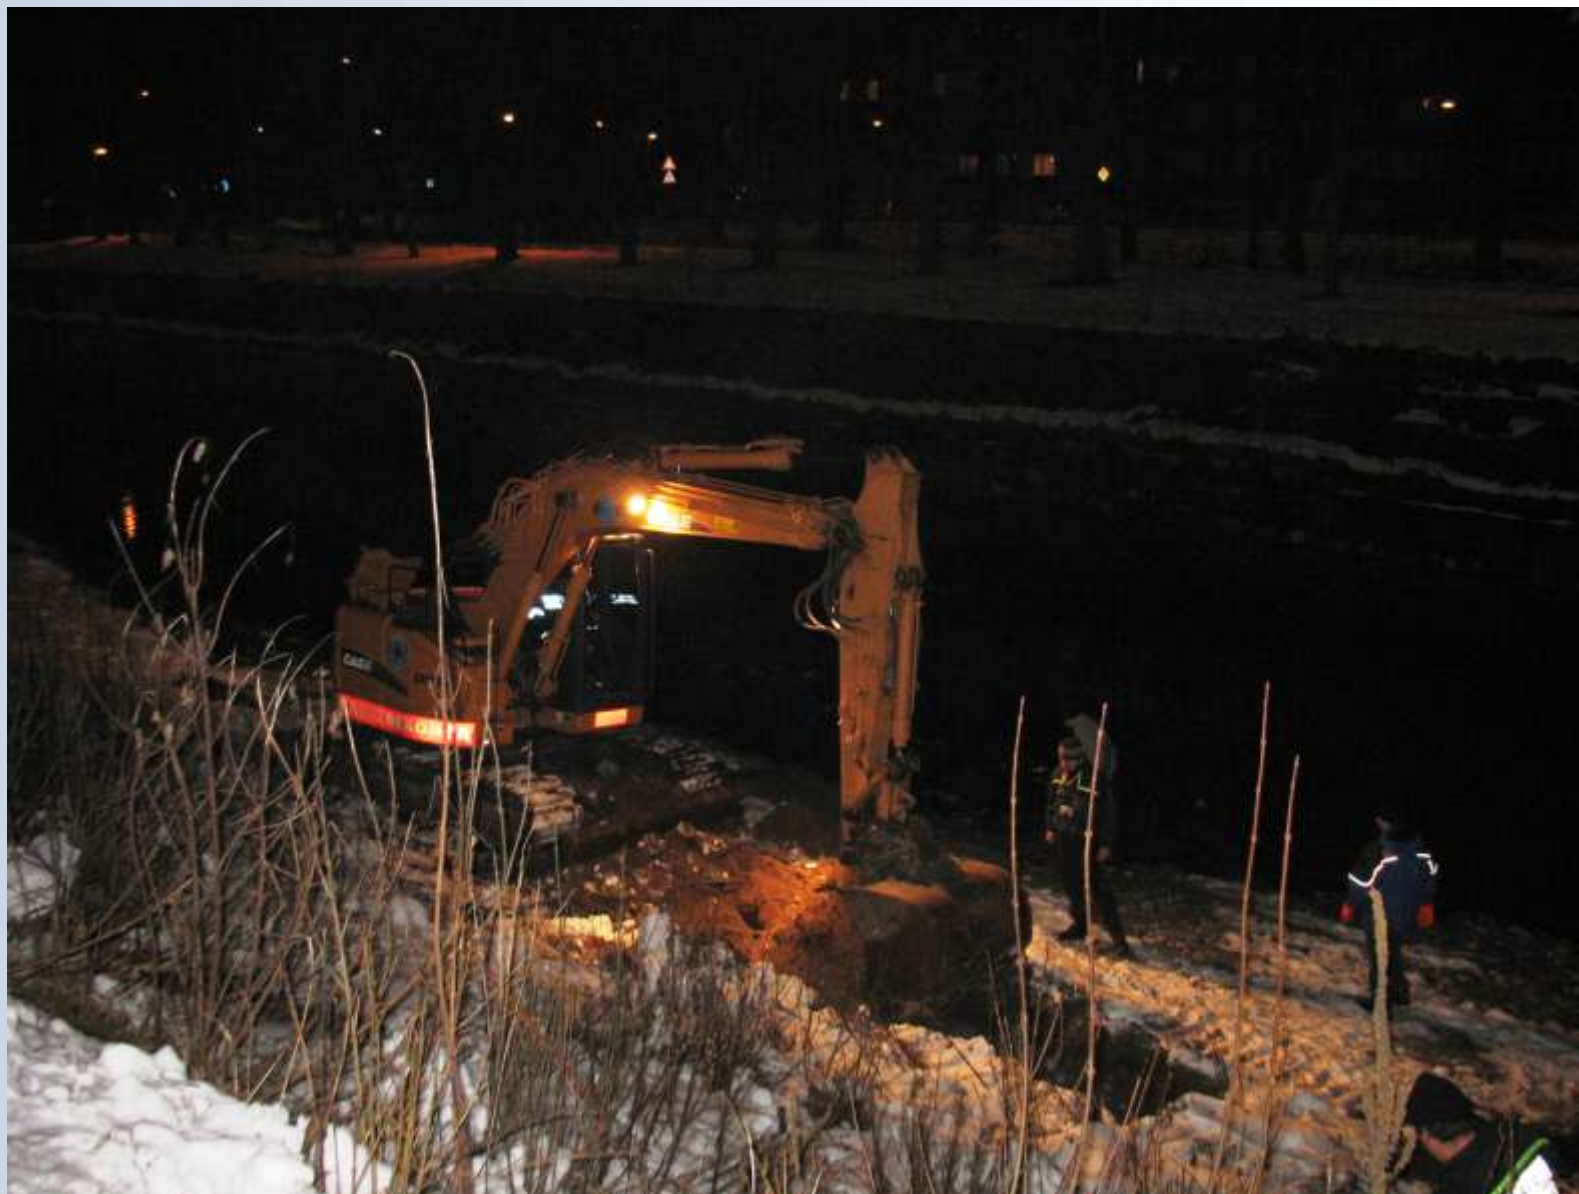
Prvotní havarijní zásah – čerpací sondy **dekonta**

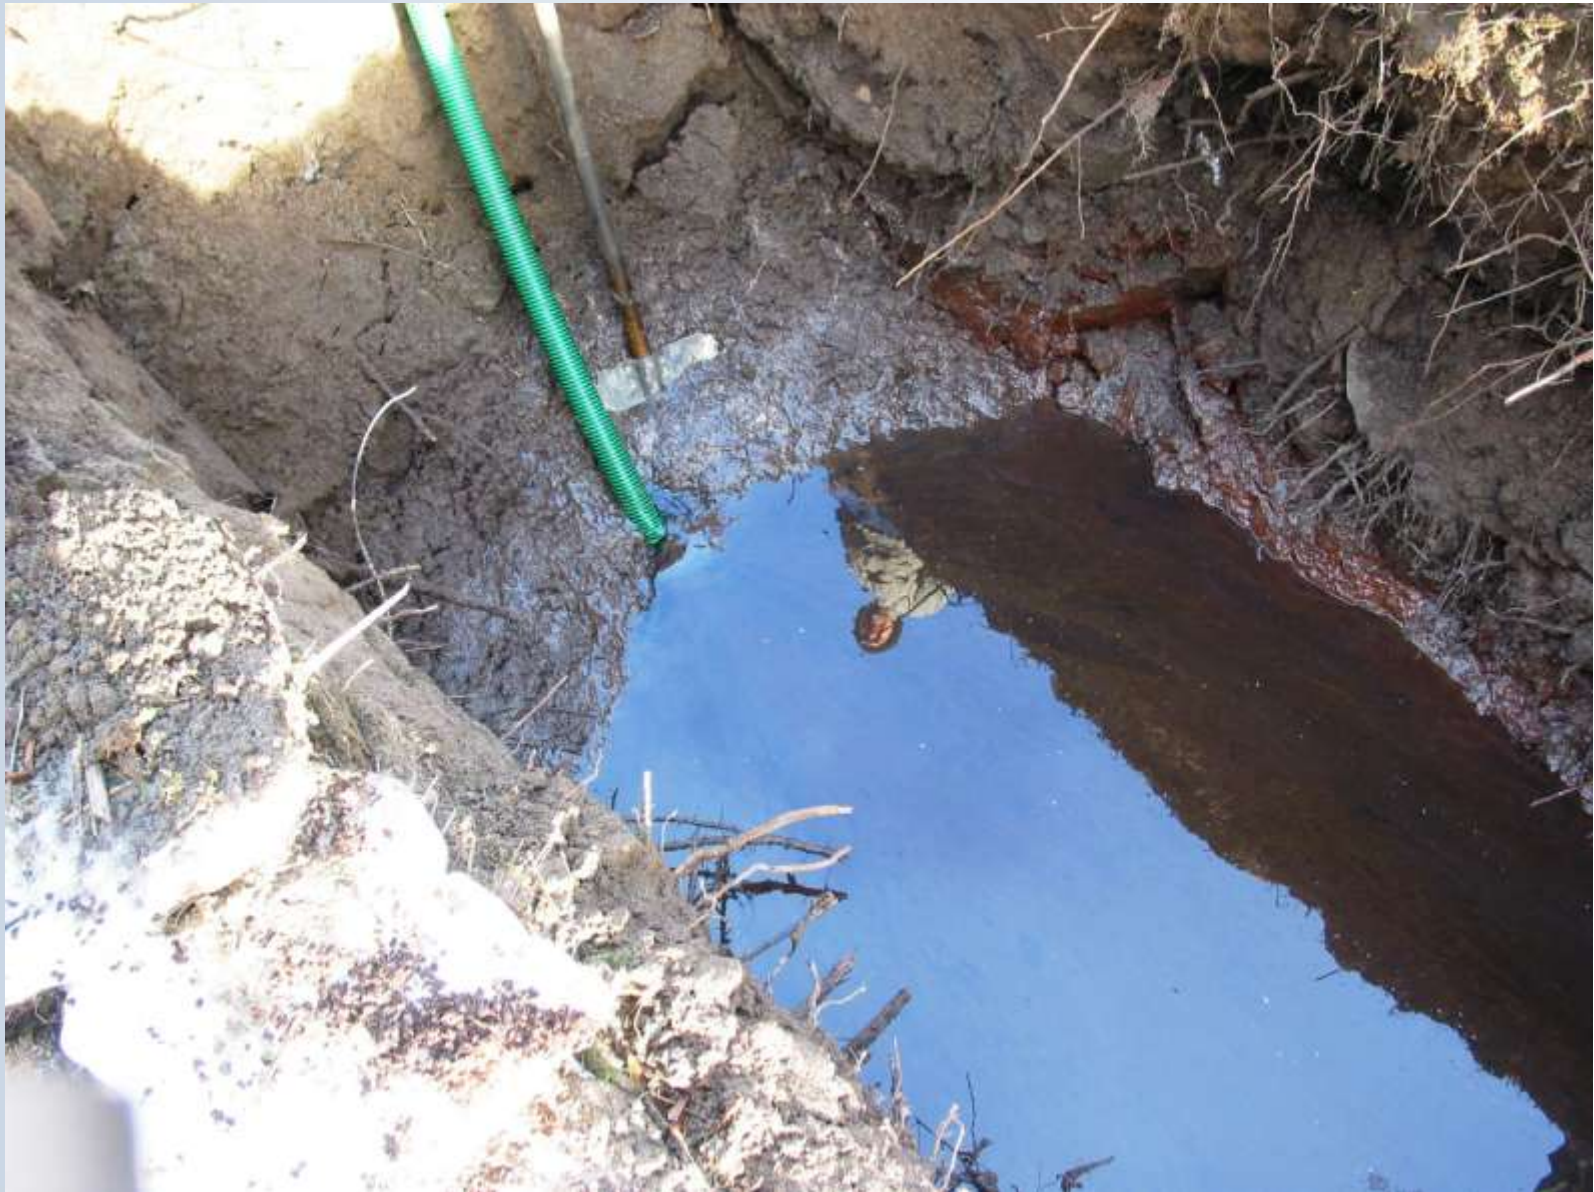
Ochranně sanační drén

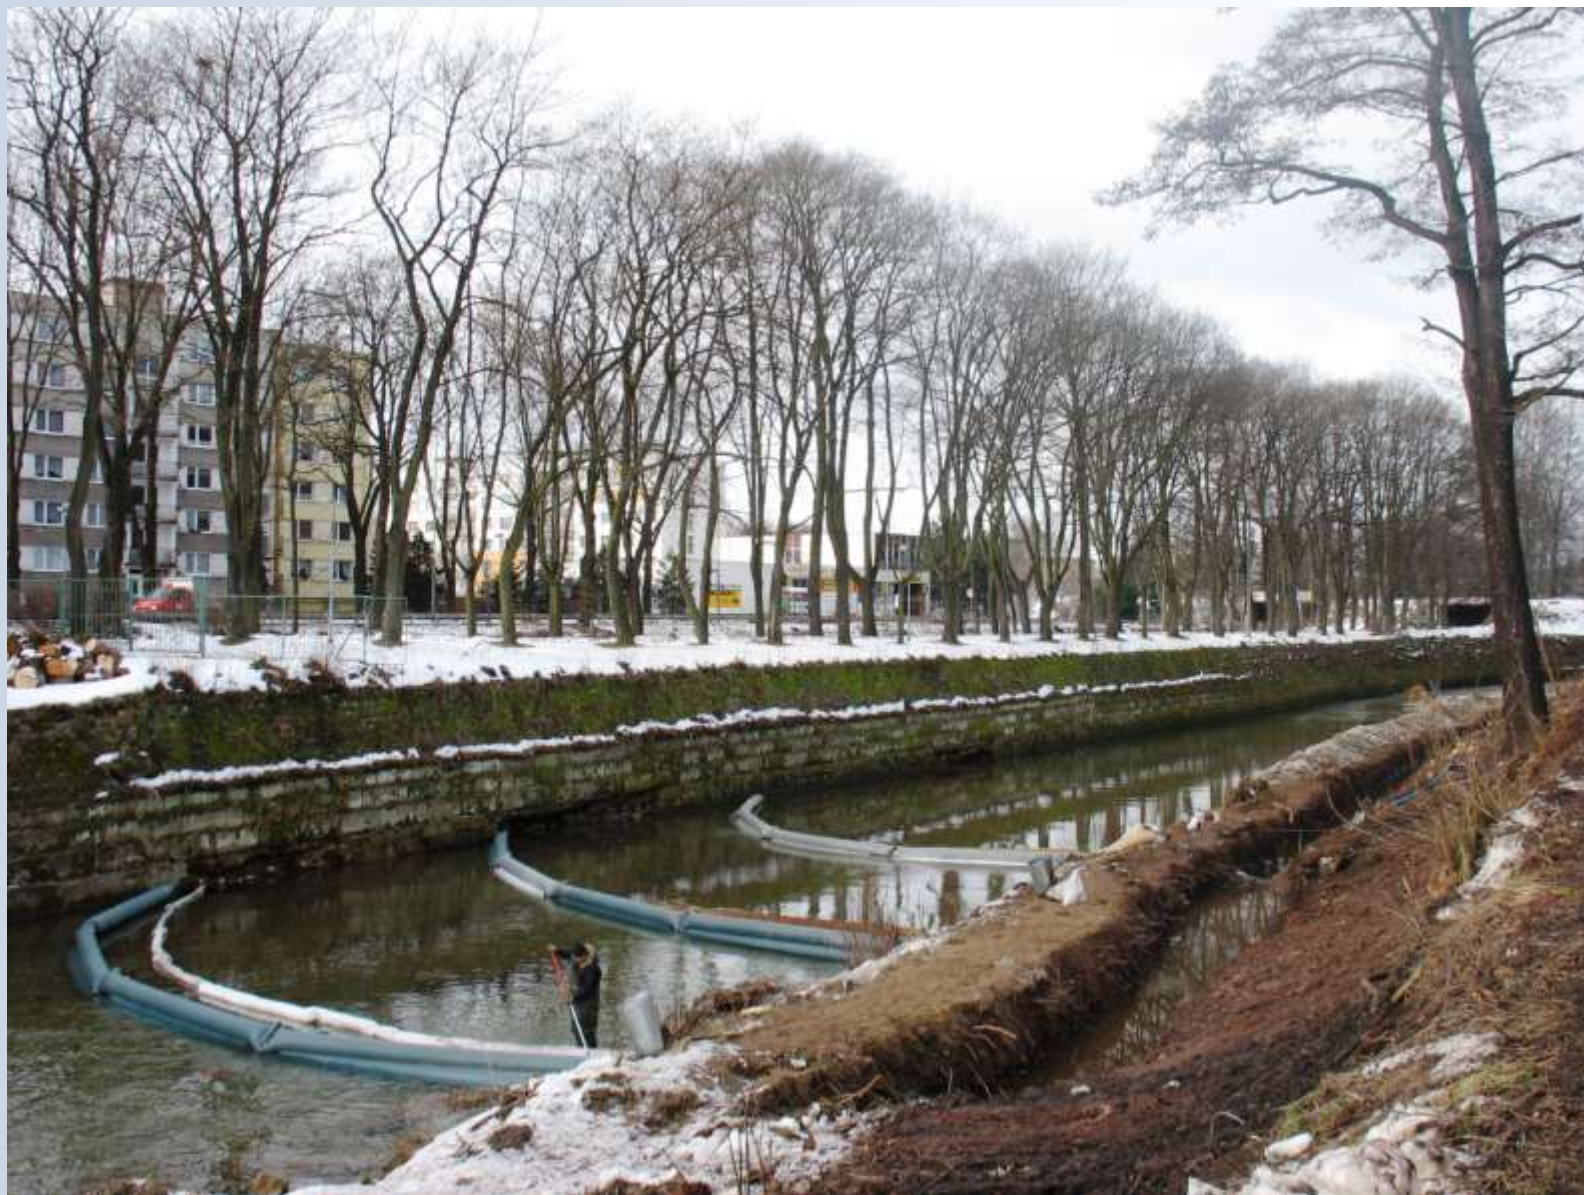
Ochranně sanační drén

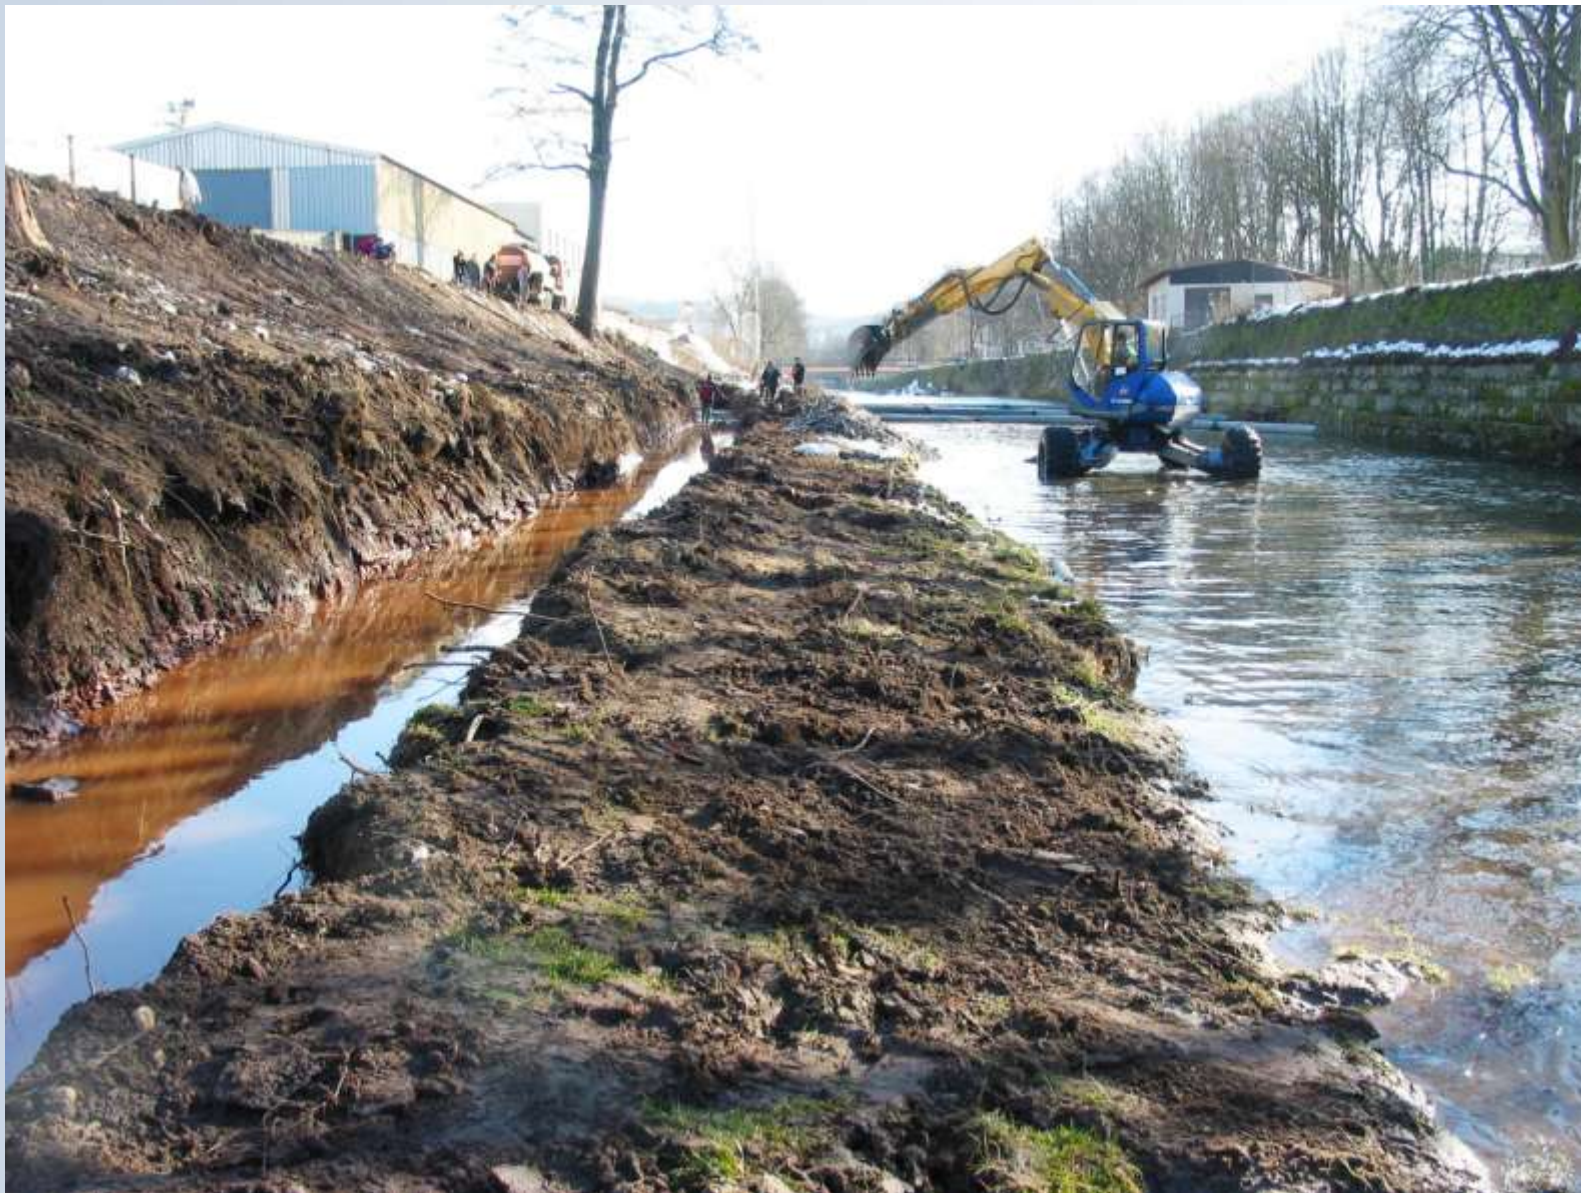
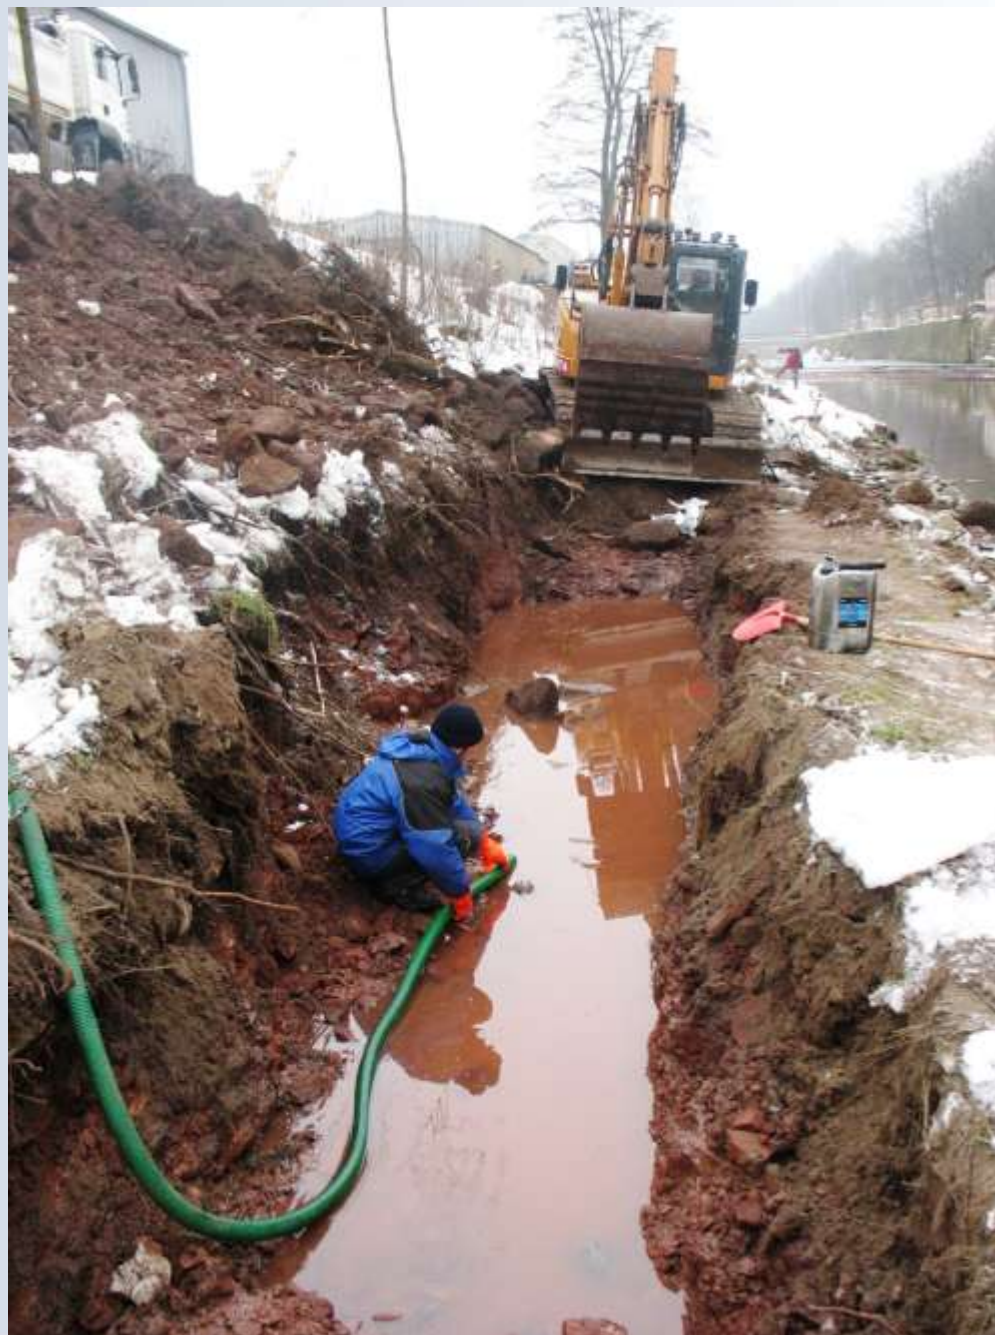
Ochranné čerpání z drénu – skimmer a „spodní čerpadlo“

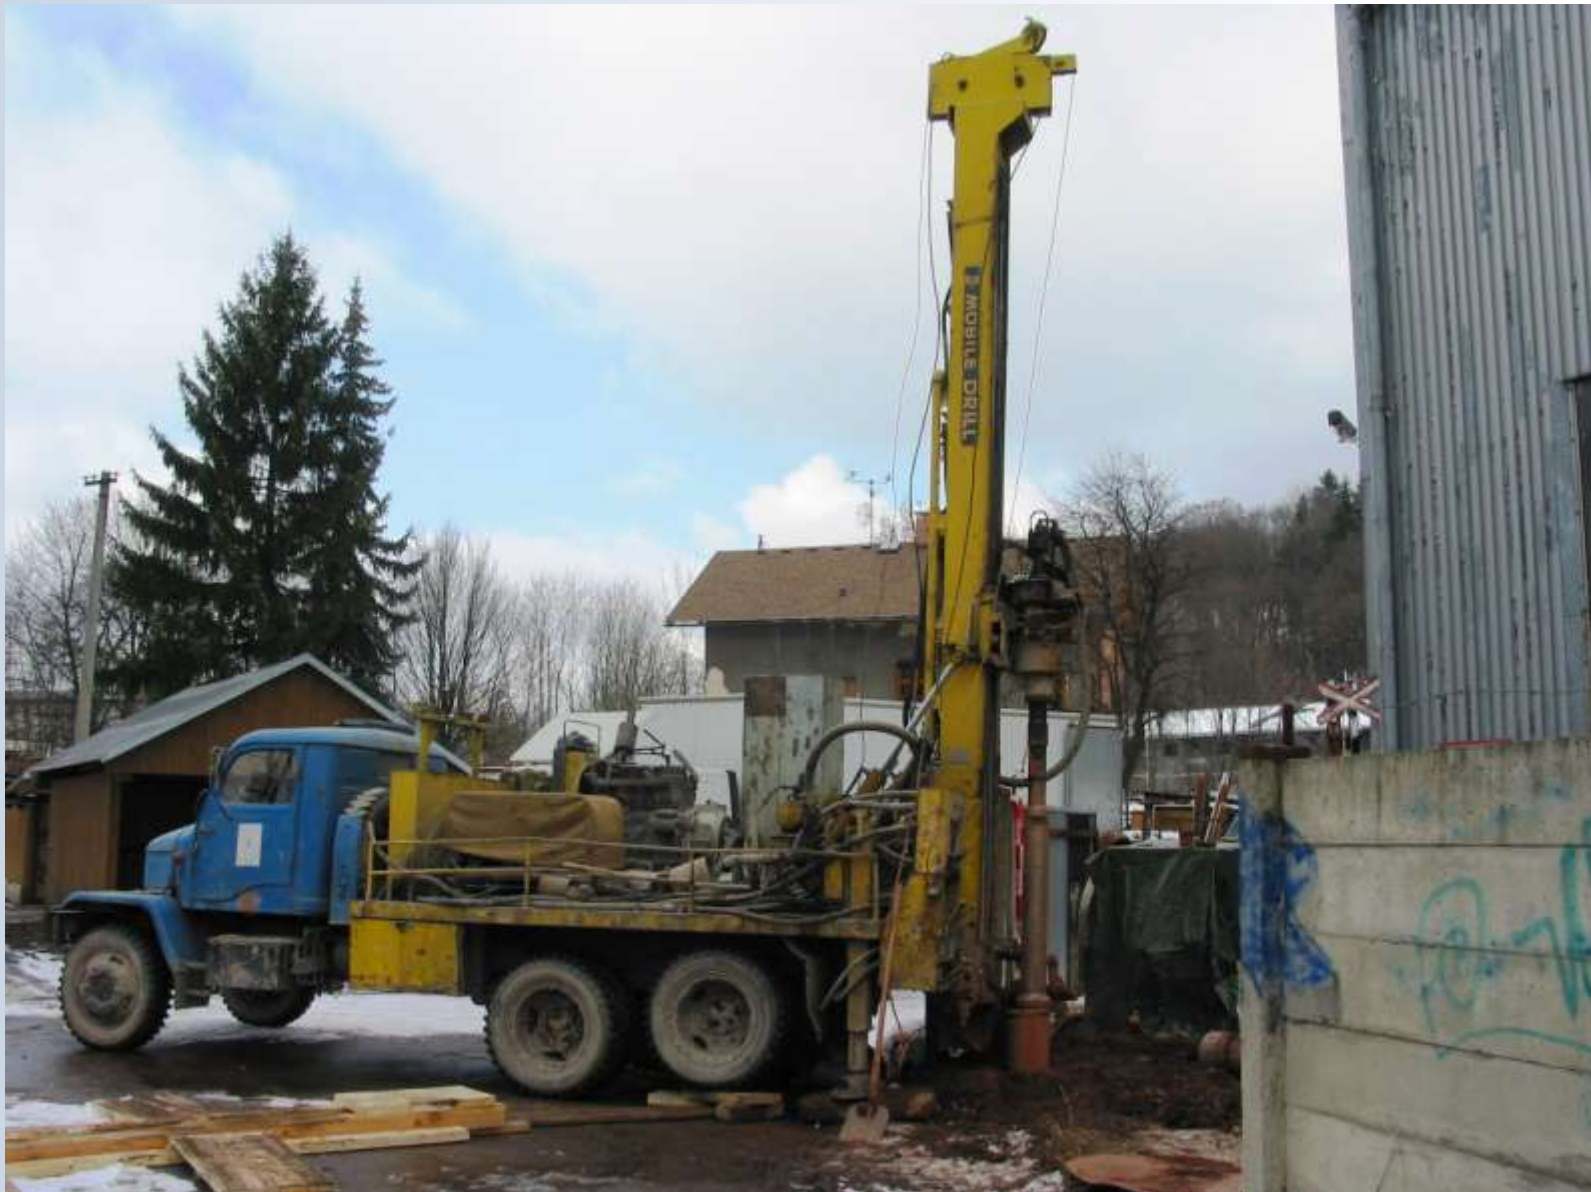
Průzkumné sondování

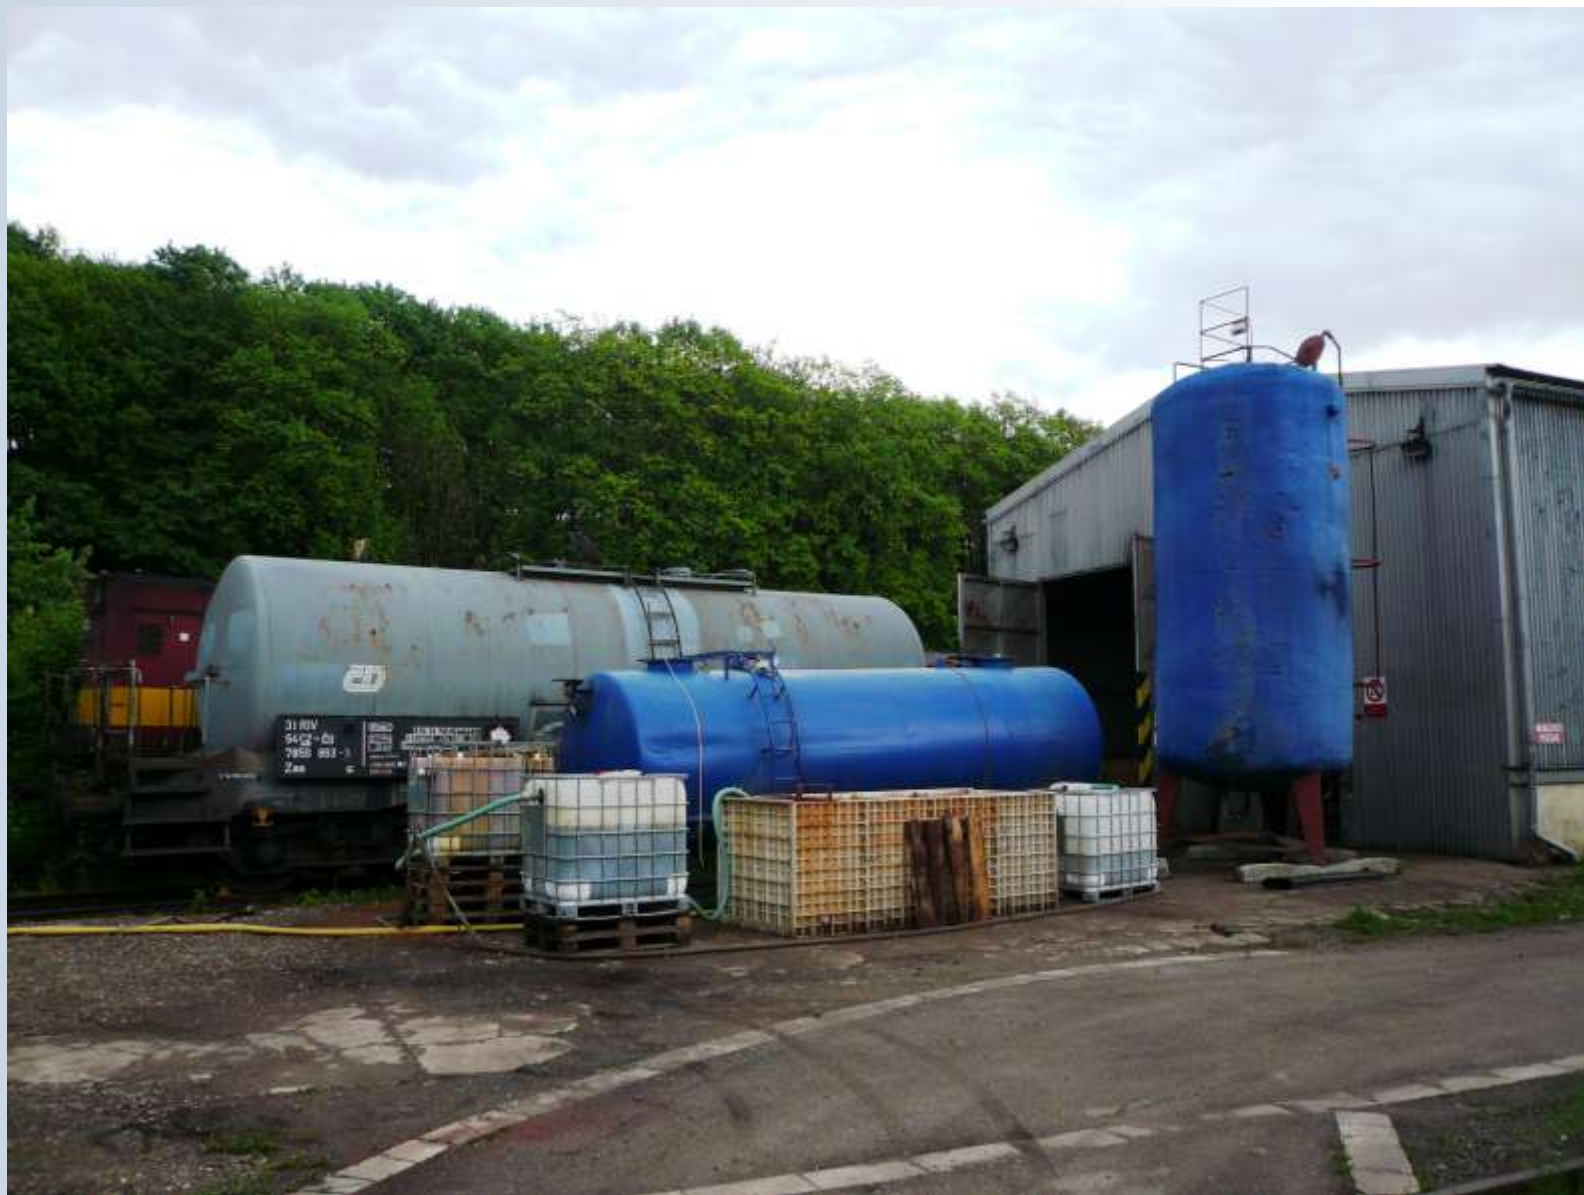
Sanační stanice – 2. větev

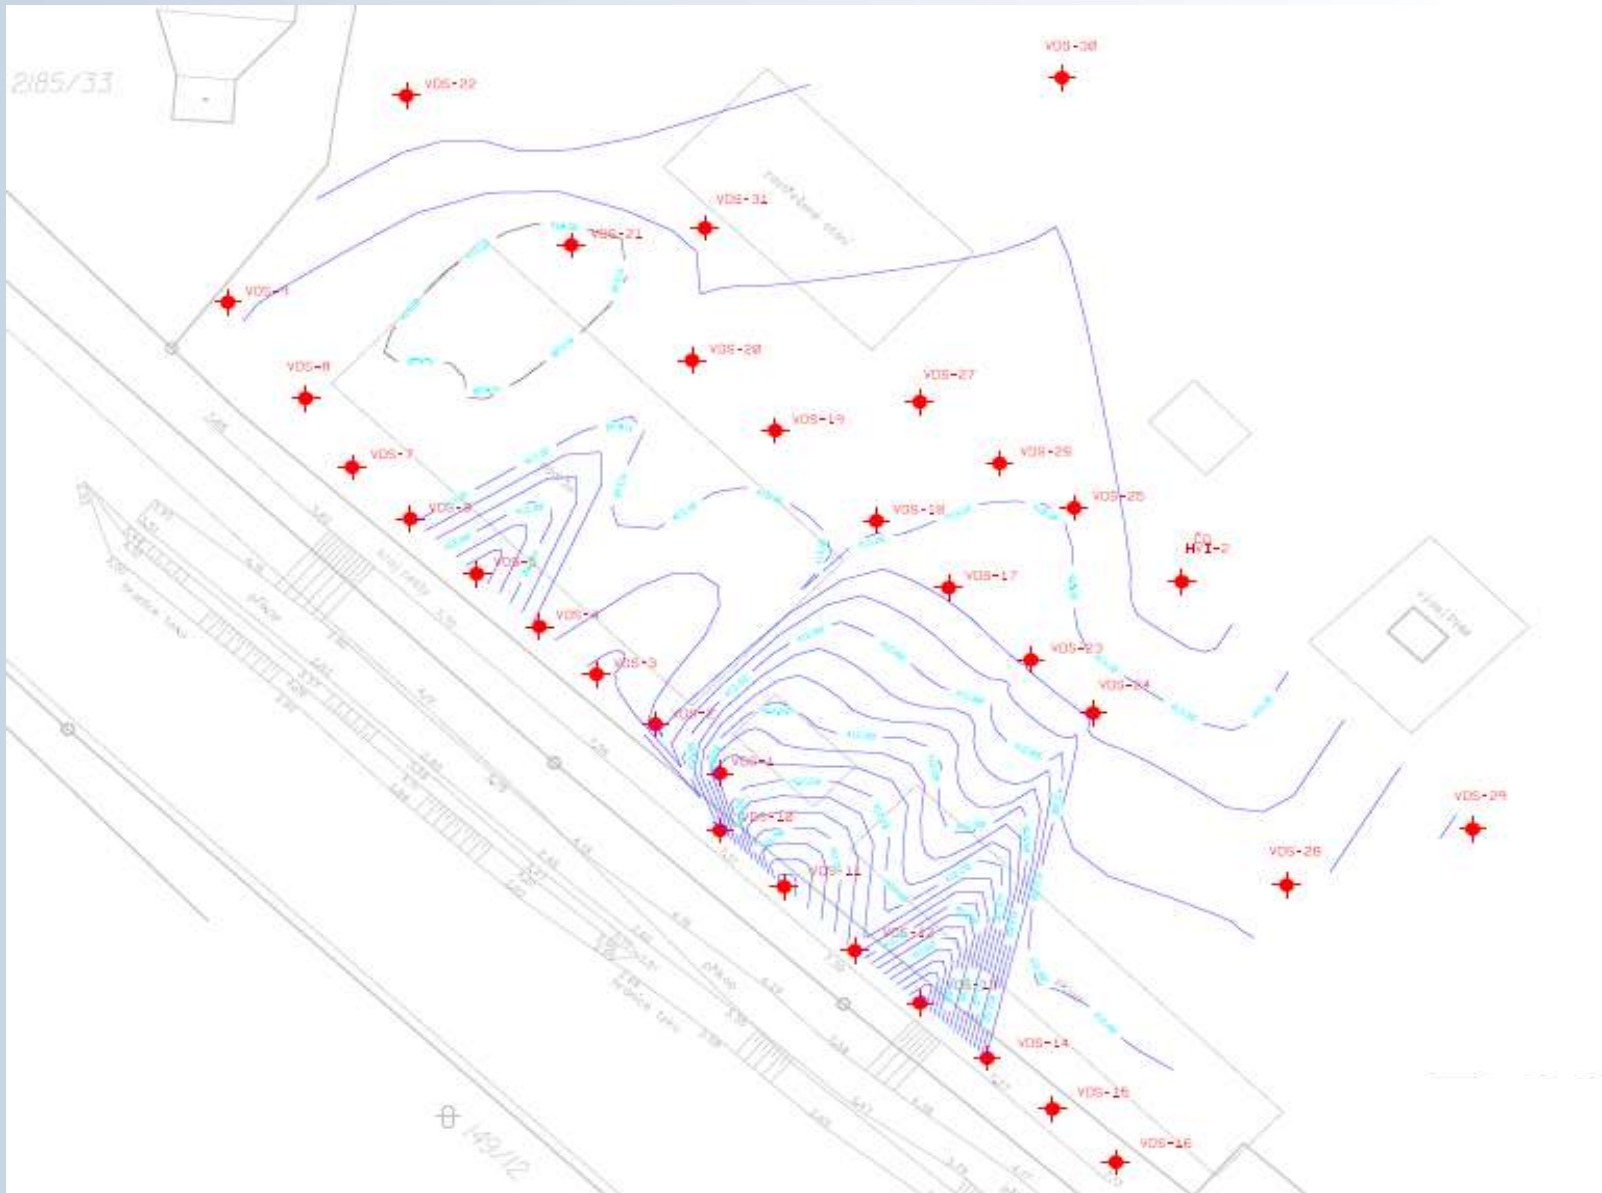
Mocnost volné fáze RL na hl. p. v.

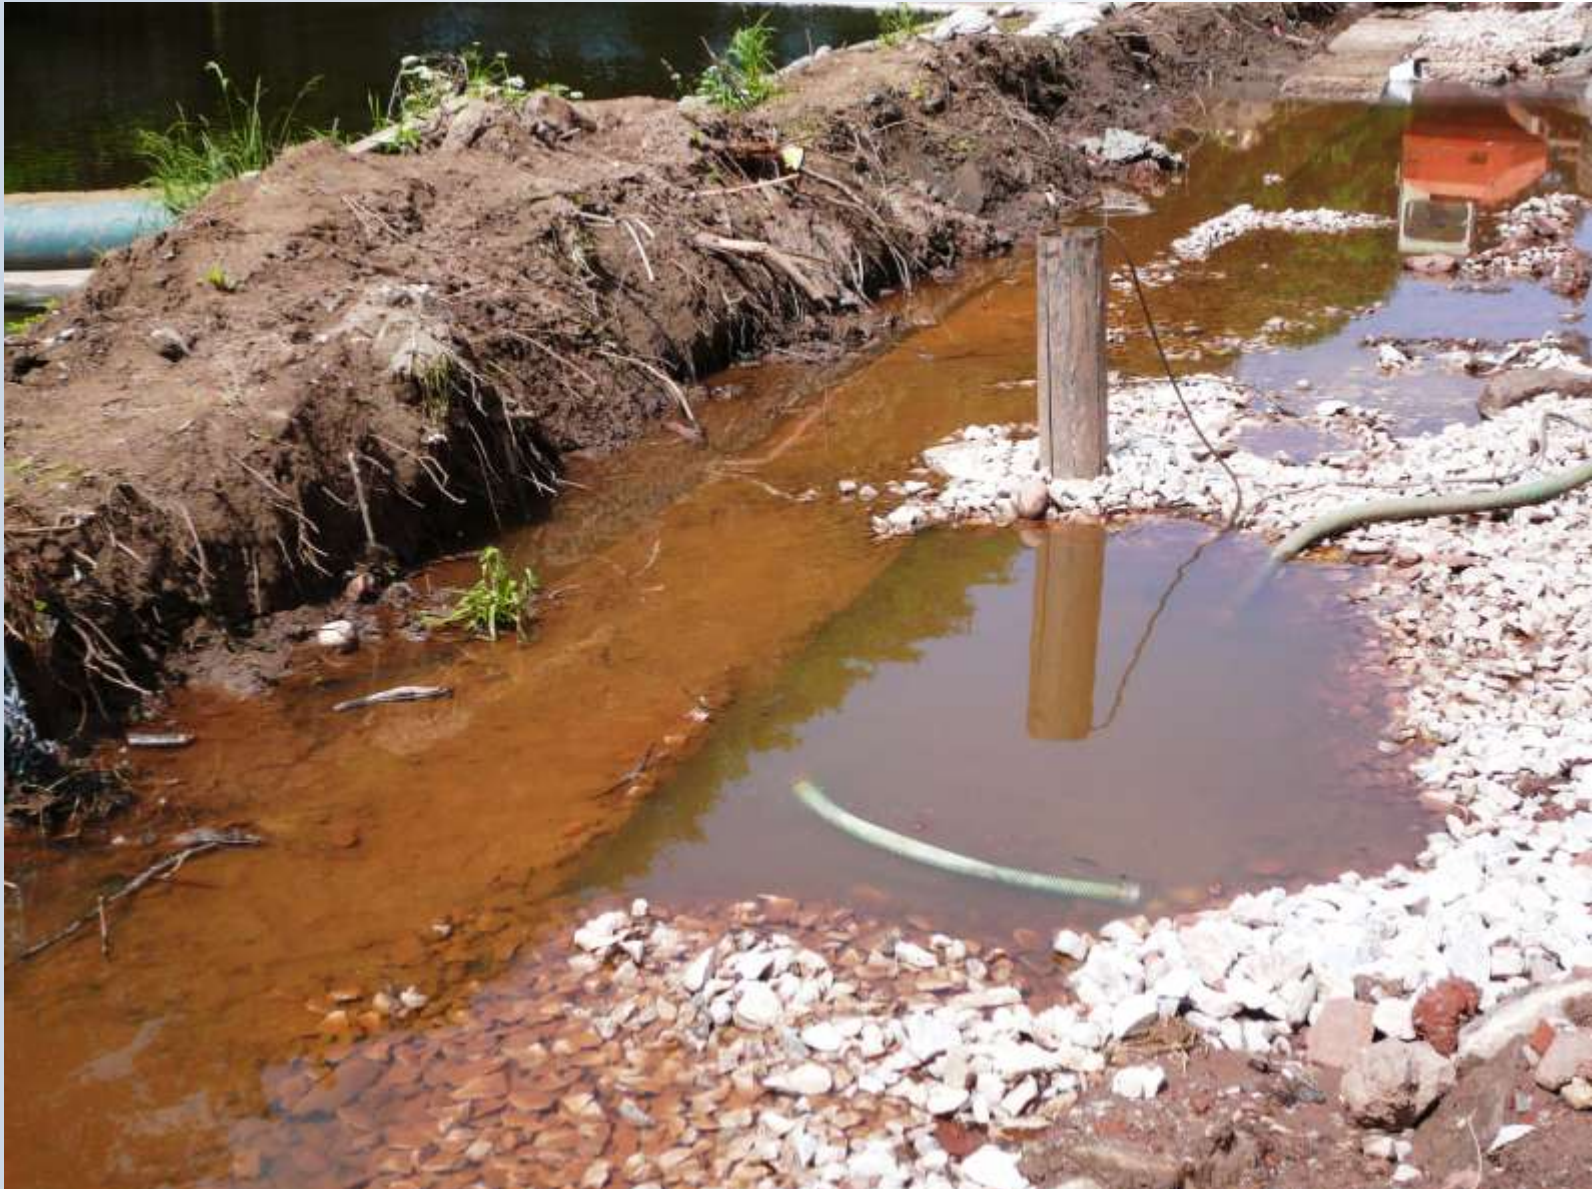
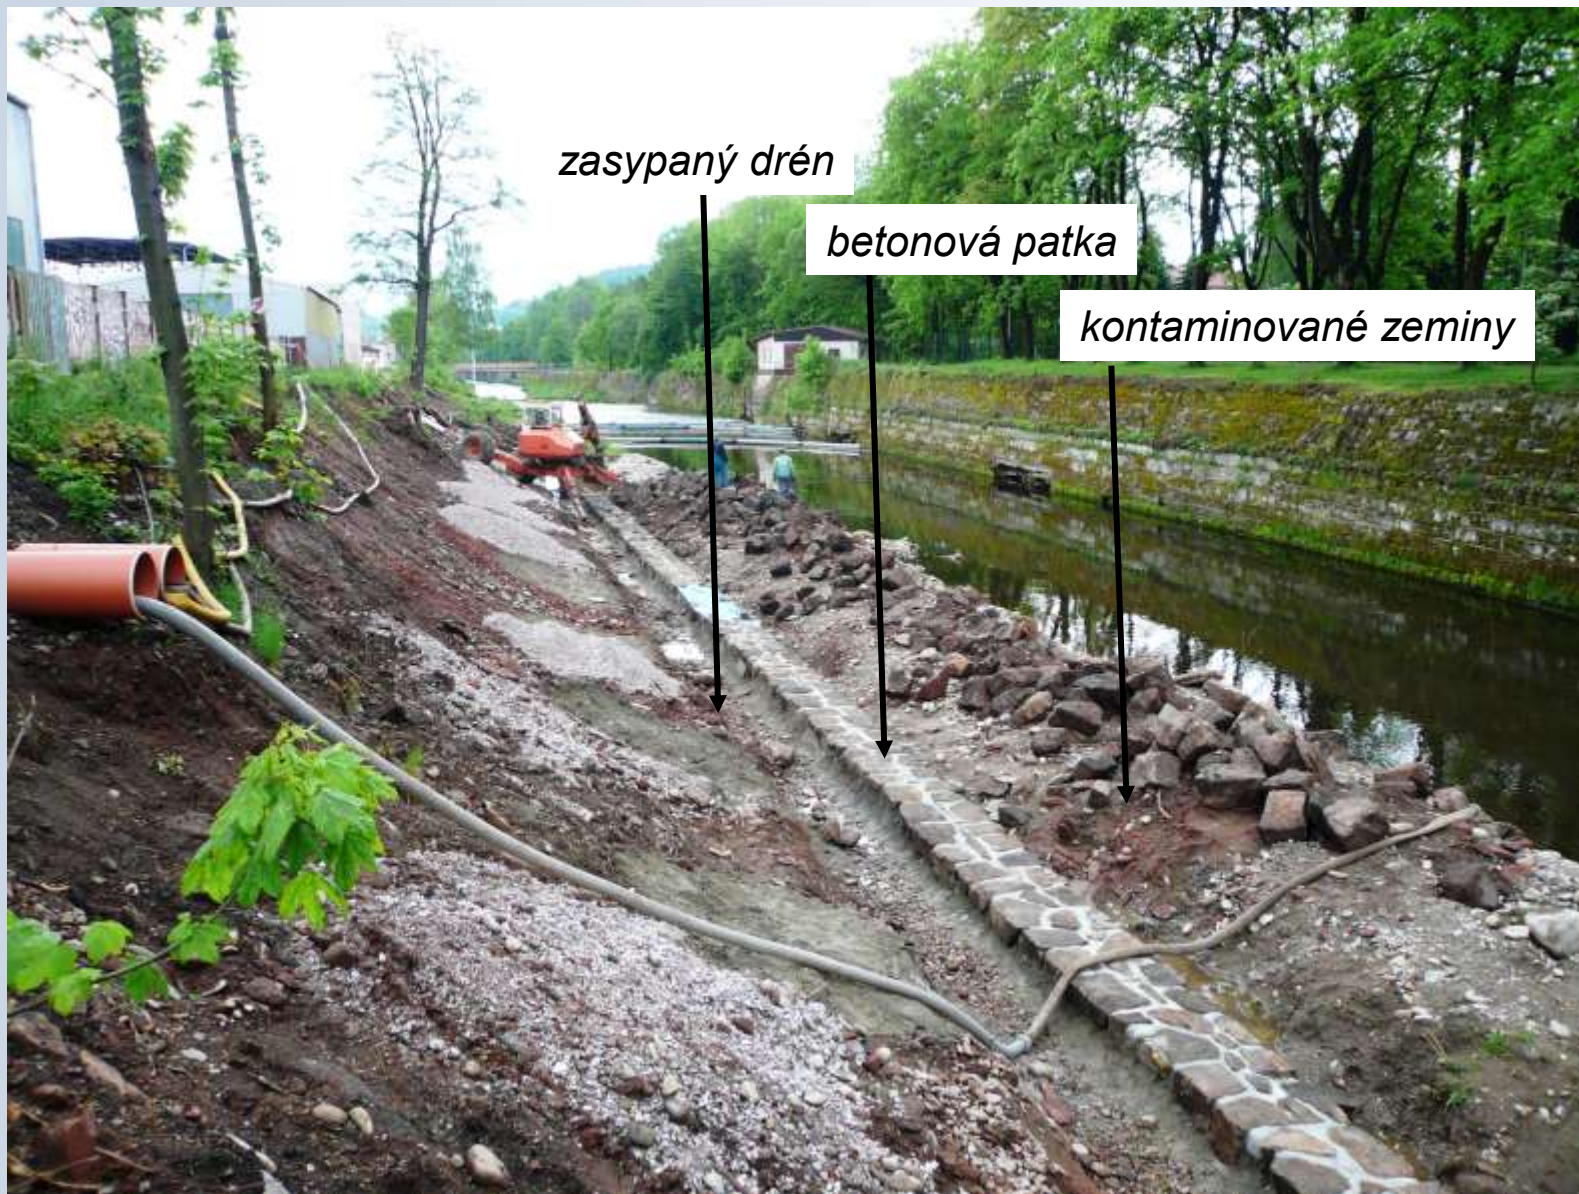
Zapuštěný čerpací objekt
