**ANALÝZA RIZIK
STARÉ EKOLOGICKÉ ZÁTĚŽE
V AREÁLU BÝVALÉ OBALOVNY
ŽIVIČNÝCH DRTÍ
HOLOSTŘEVY**

*Mgr. Valérie Wojnarová
G-servis Praha s.r.o., Třanovského 622/11,
163 00 Praha*

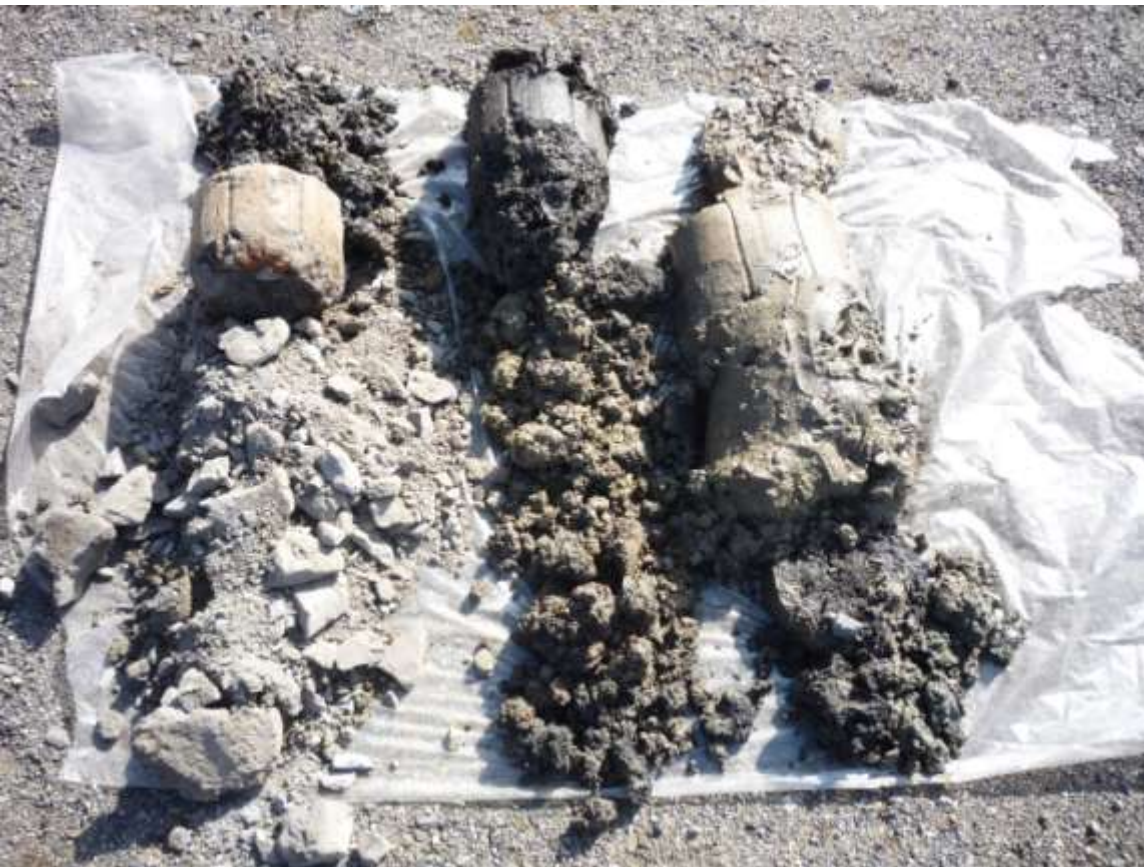
NESATUROVÁ ZÓNA

- 40 sond do hloubky 3m
- 30 monitorovacích vrtů hloubek 3 m – 15 m k ověření kontaminace zemin od povrchu až na skalní podloží
- souvislá jílovitá izolační vrstva nepotvrzena

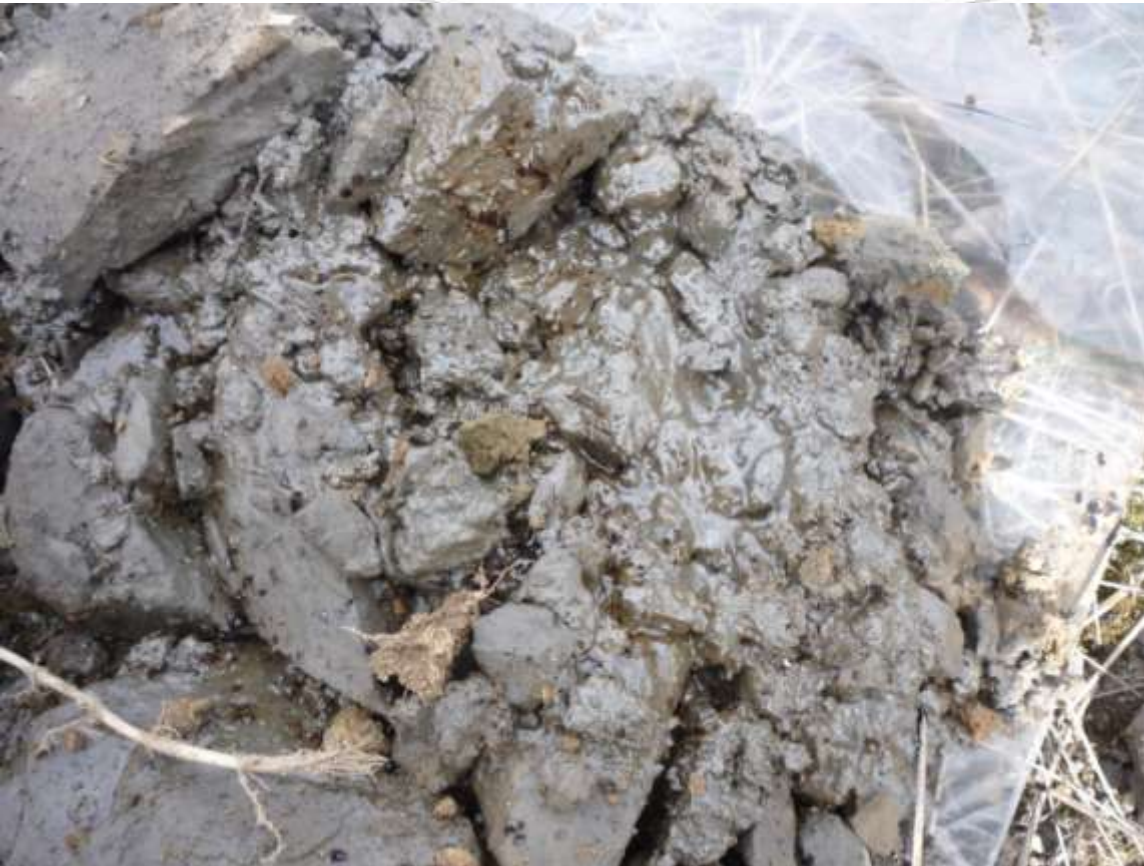
ZNEČIŠTĚNÍ

- ♦ rozsáhlá kontaminace zemin PCB a RL do průměrné hloubky 4,5 m p.t., ojediněle do hloubky 6 m p.t.
- ♦ kontaminace podzemních vod nevýrazná pouze u 2 vrtů vysoké koncentrace RL a PCB

- zabezpečení kontaminovaných zemín (odtěžba je nákladná), ty části povrchu areálu, které ještě nejsou pokryté živičnou vrstvou, zakrýt vrstvou balené drti a tím zcela zabránit promývání nesaturevané zóny srážkovou vodou a styku osob s kontaminovanou zemínou .

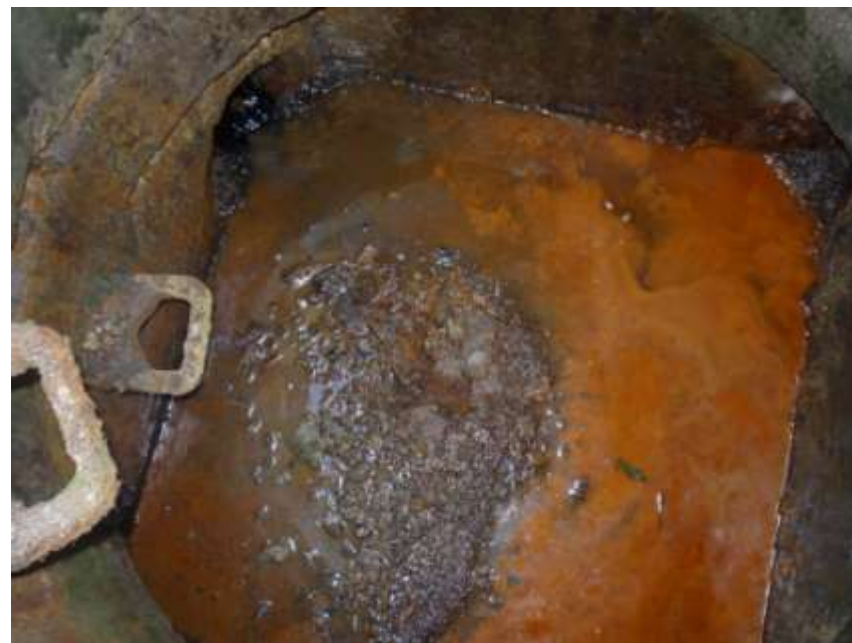
Kanalizační systém

- ♦ vybudován v r. 1975
- ♦ celková délka: 1 100 m
- ♦ 4 hl. větve, 9 kanalizačních šachet, rozvětvený drenážní systém ve v. části areálu
- ♦ funkce: odvod srážkových, odpadních a podzemních vod přes ČOV do potoka

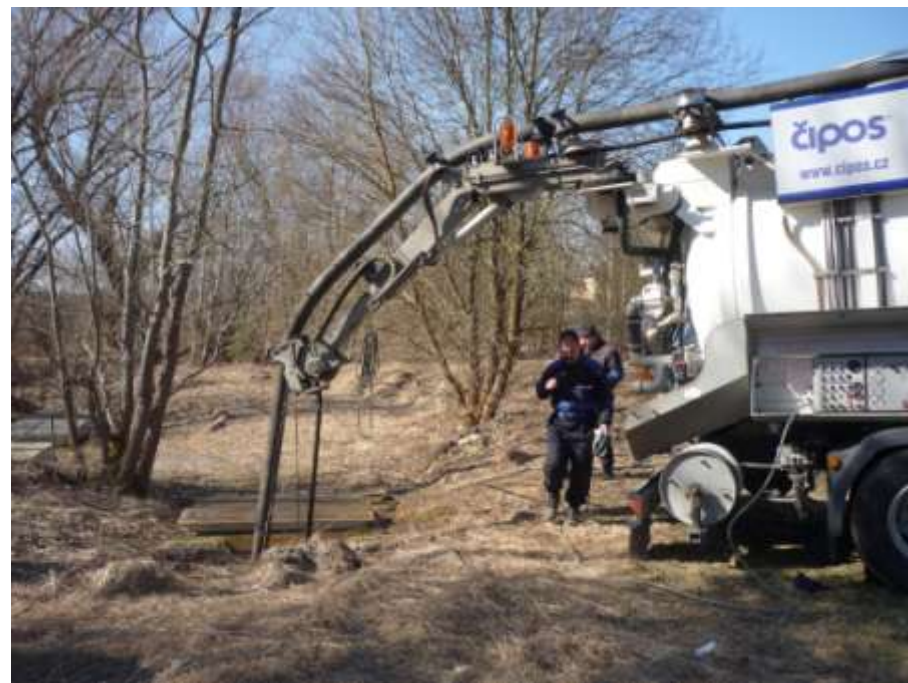
Kanalizační systém

- ◆ prohlídka prokázala havarijní stav kanalizace
- ◆ analýzy vod a kalů prokázaly silnou kontaminaci PCB
- ◆ havarijní stav ČOV- zanesení filtrů, překročen limit PCB na výstupu (>200 ng/l)

- likvidace kontaminovaných sedimentů vodotečí a rybníků (omezení kontaminace rybích tkání)
- důkladné čištění podzemních, drenážních a odpadních vod areálu (zamezení migrace znečištění), opětovné vyčištění kanalizace

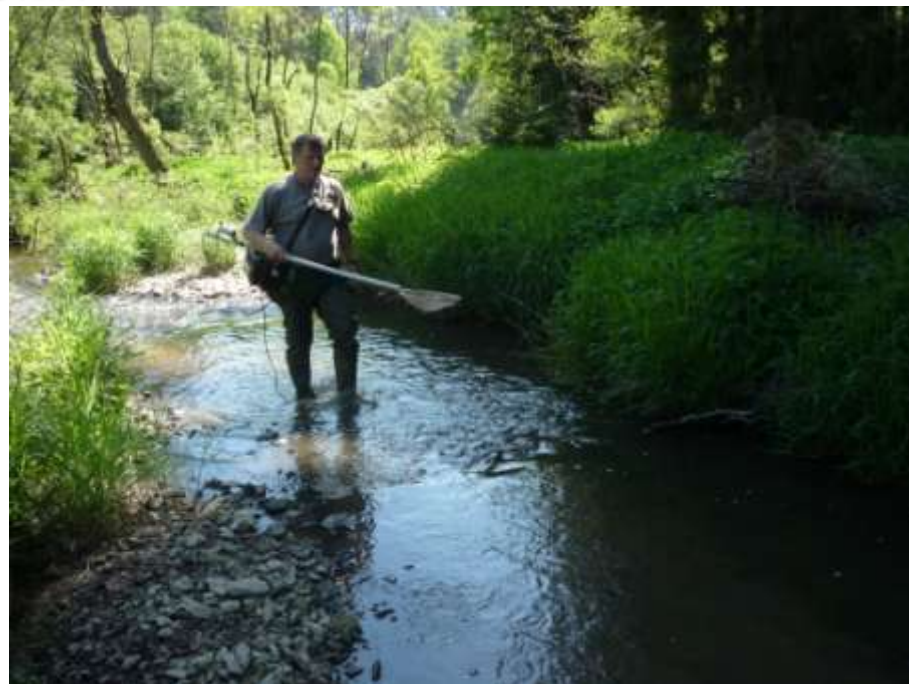
Ryby

- 3 cykly vzorkování za posledních 20 let, r. 1995 převýšily 3 vzorky platný limit
- jaro 2011: odchyt 25 ks ryb v rybnících a potocích
- analýzy ryb nepřekročily platný limit 2 mg/kg, rozsah koncentrací 0,01-1,2 mg/kg
- omezení: málo vody, ryby v rybnících vysazovány na rok
