**Realizace projektů v rámci programu OPŽP  
- sanace lokalit v k.ú. Klatovy a Pečky**

**Seminář podpory a propagace OPŽP,  
oblast podpory 4.2., Ostrava 22.-23.6.2011**

## Projekt: „Sanace kontaminovaného území pesticidy, Klatovy – Luby“

## Projekt: „Město Pečky - odstranění zdravotních rizik“

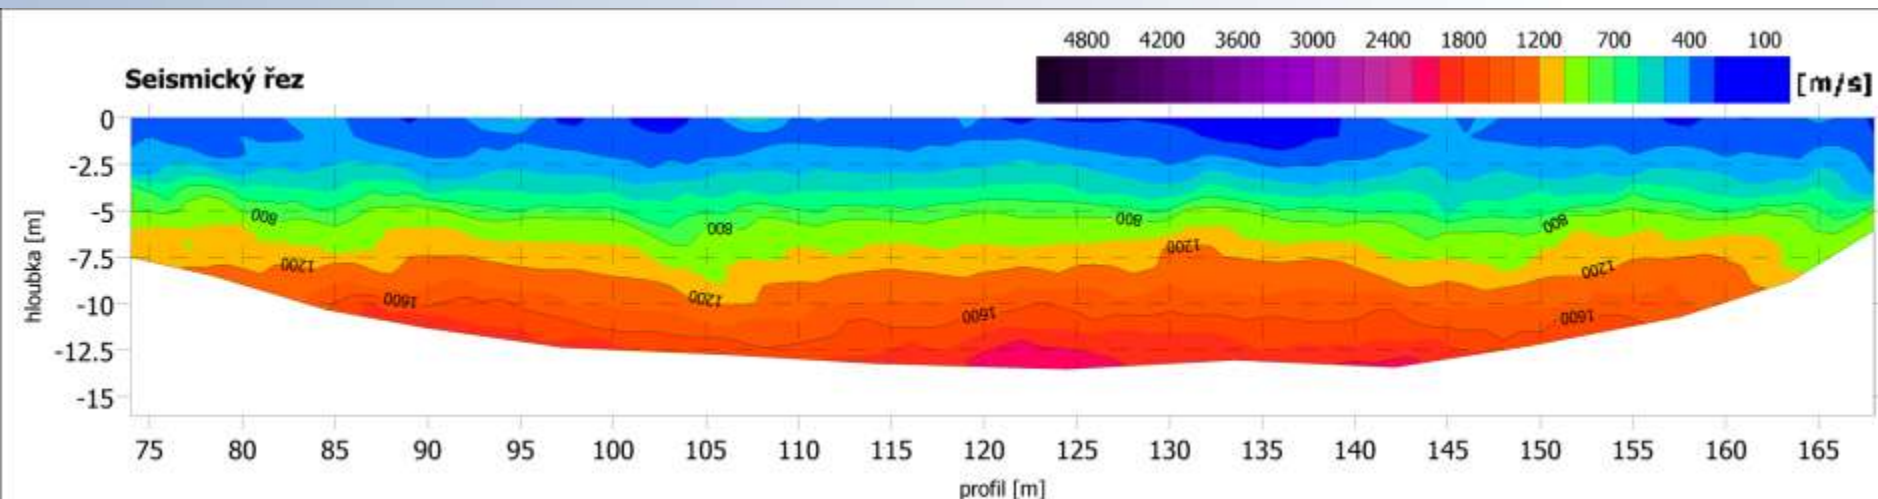
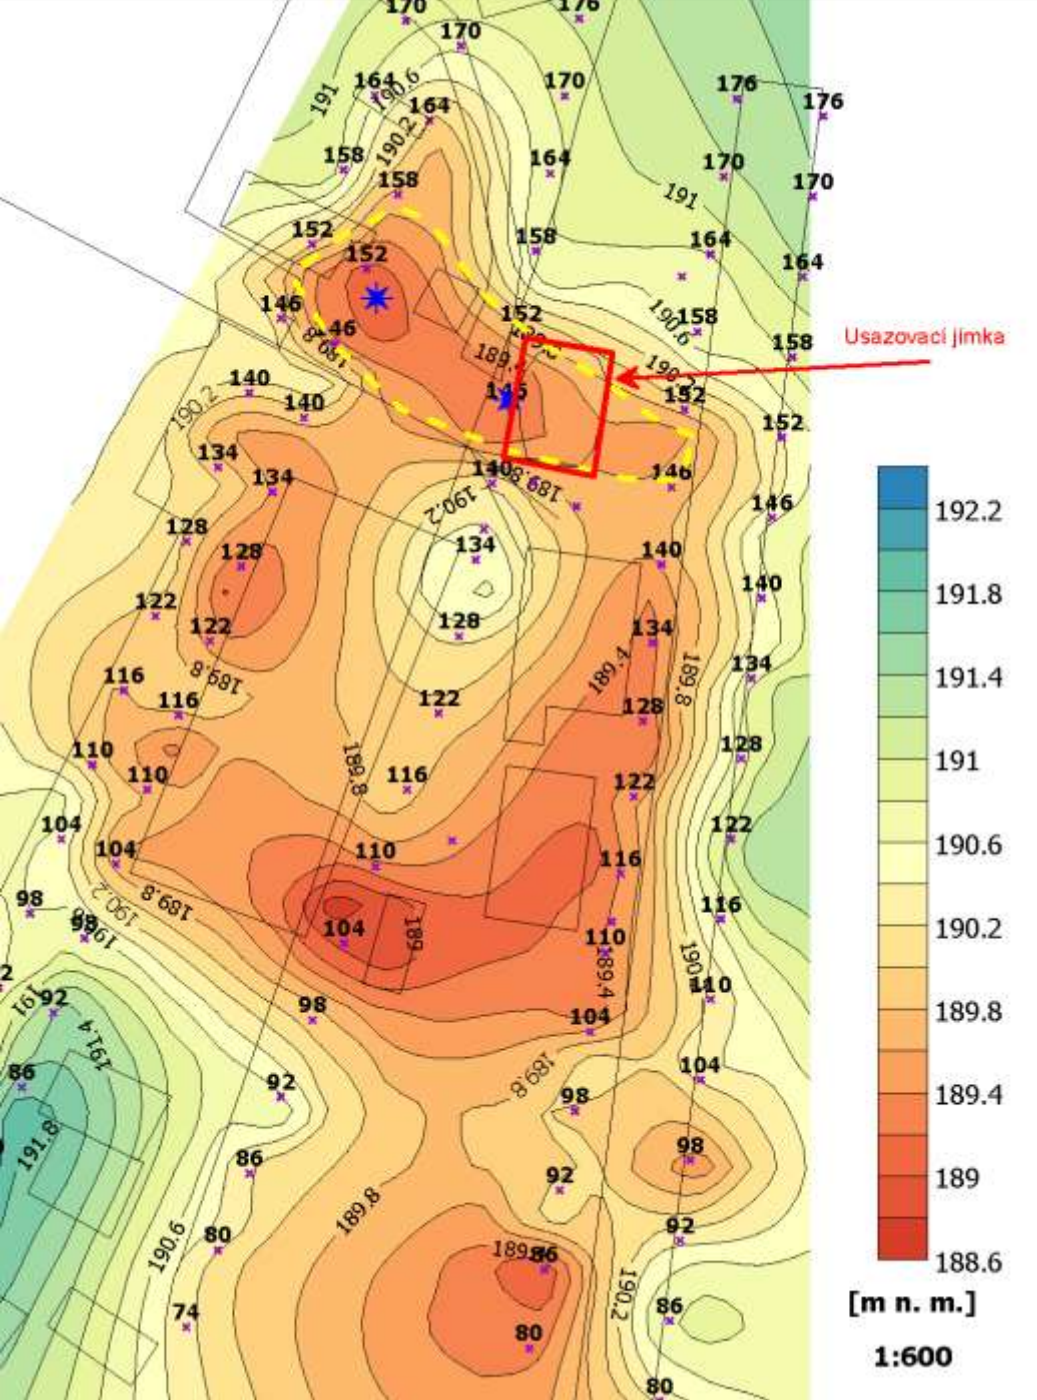
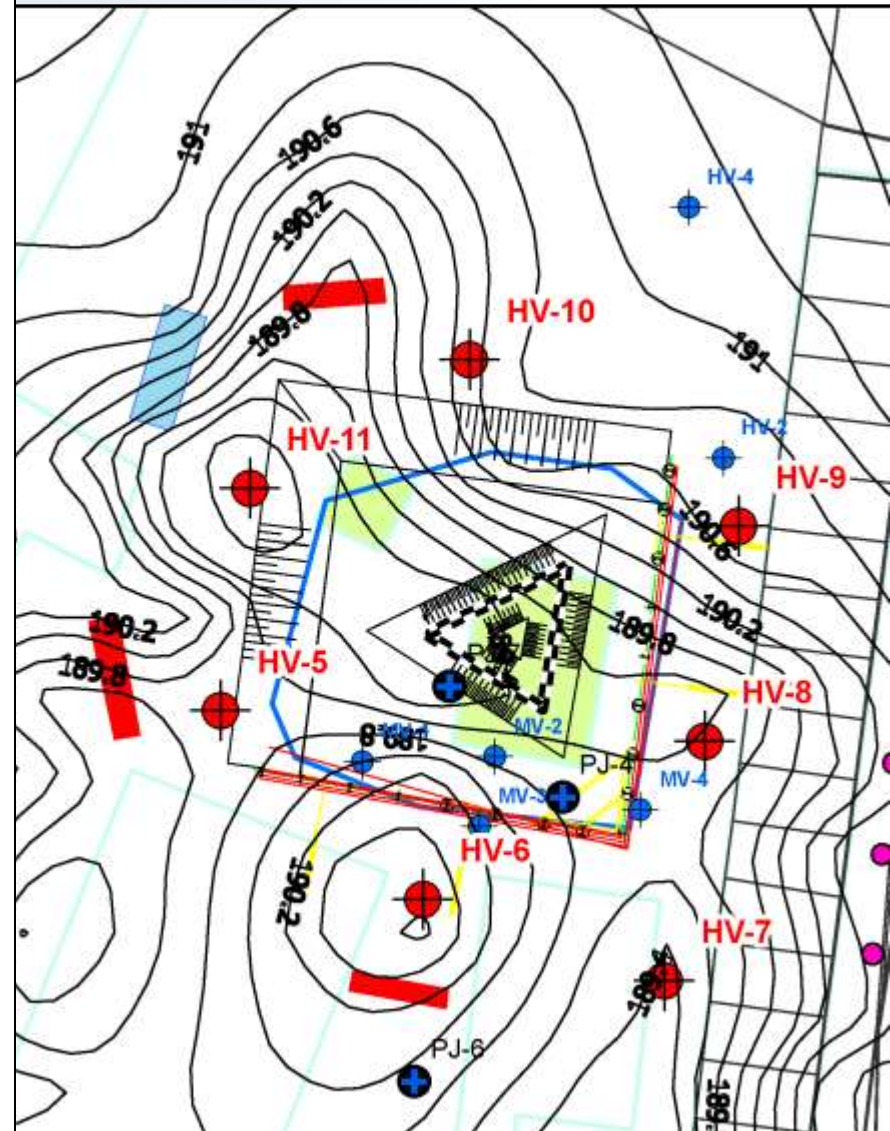
## Geofyzikální průzkum

- vymapování průběhu nepropustného podloží
- seismika + odporová tomografie
- plocha 110 x 50 m

- návrh umístění sanačních vrtů do depresí nepropustného podloží

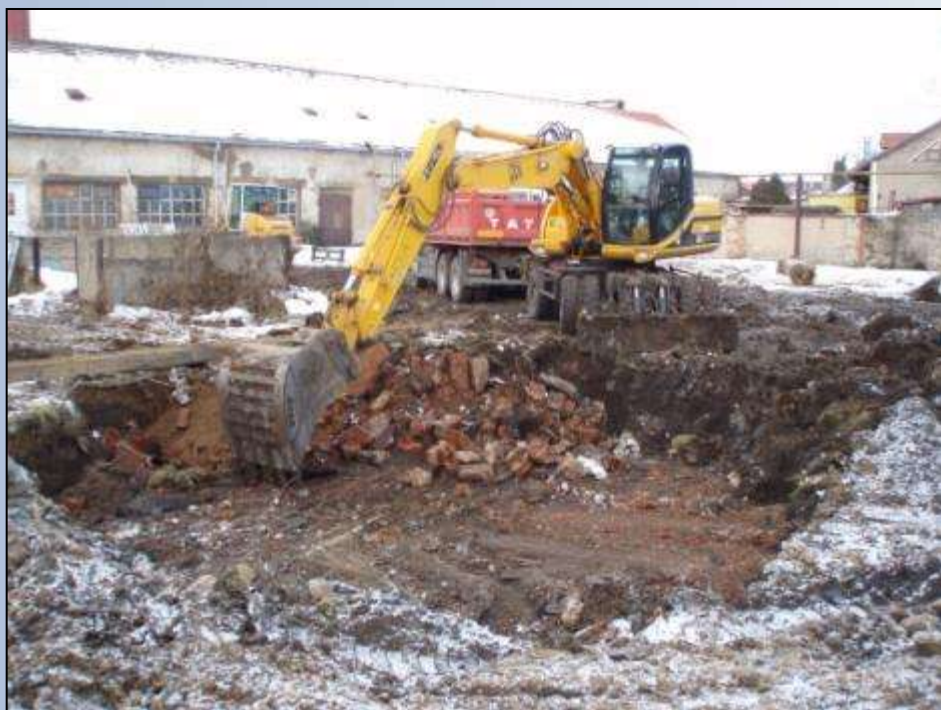
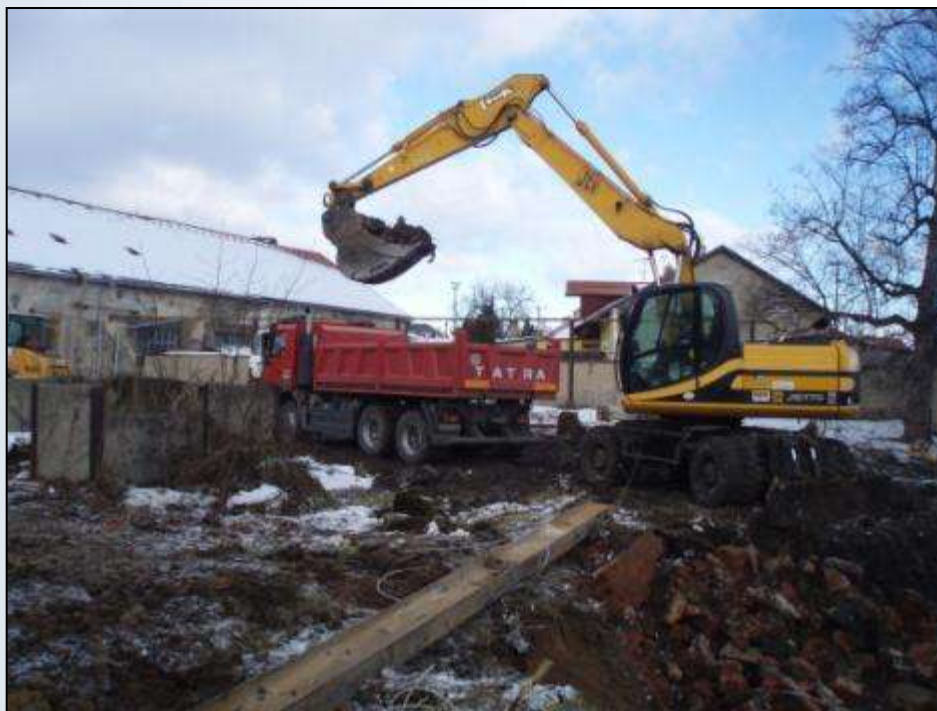
## Demolice stavebních konstrukcí

- bývalá odpadní jáma + betonové úložiště komunálního odpadu
- směsný odpad (cihly, beton, sklo, komunální odpad) odvezen na TDO Radim
- celkem 20 m<sup>3</sup> odpadu

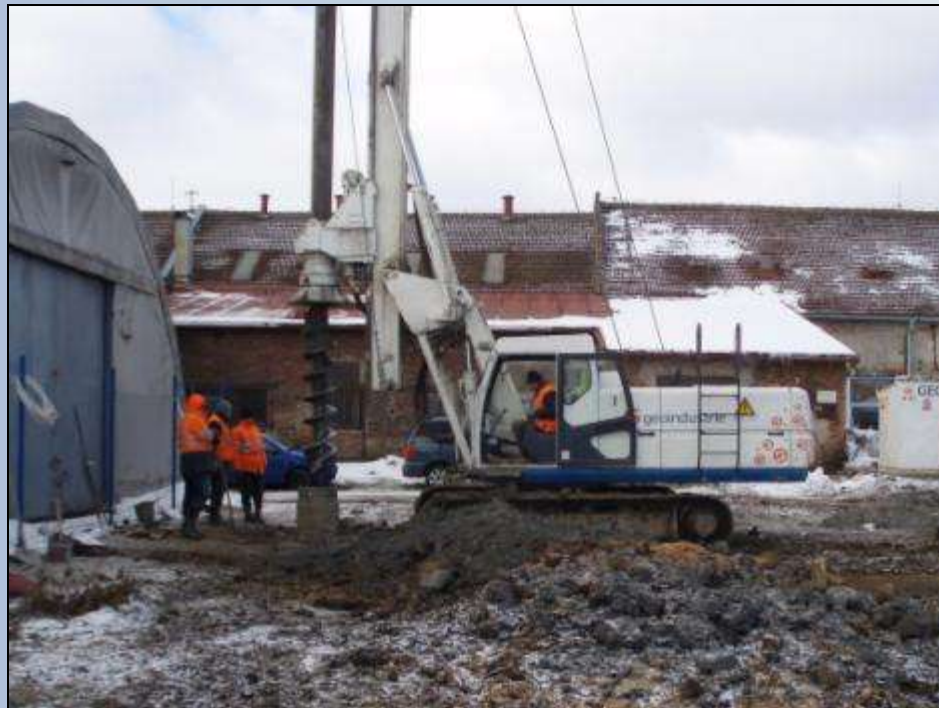
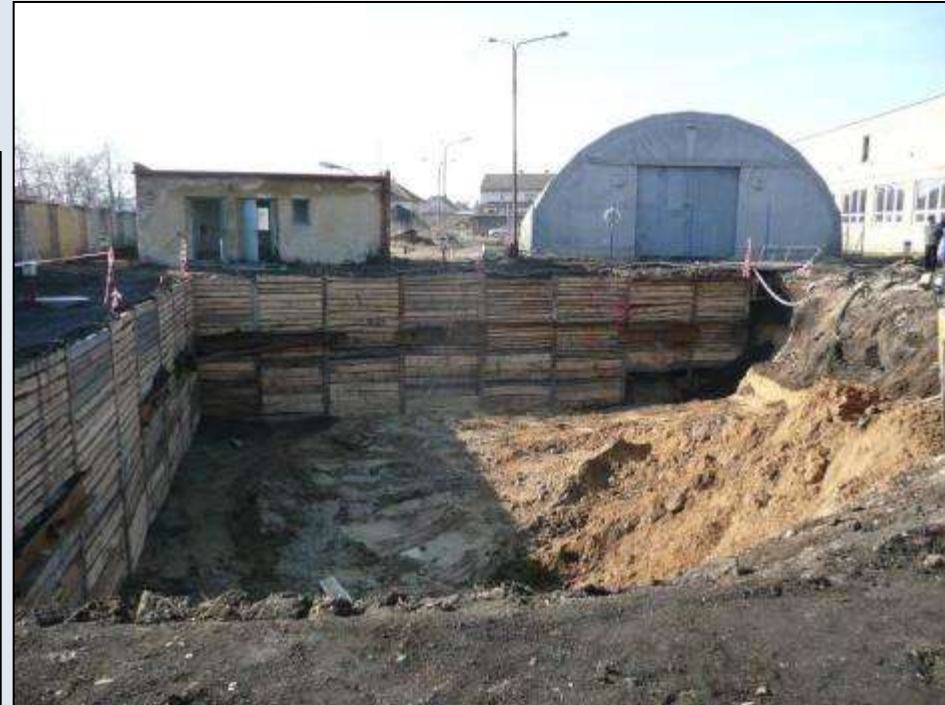
## Statické zajištění výkopu

- nutné z důvodu okolní zástavby a hloubky výkopu 6,5 m p.t.
- záporové stěny + pomocné kotvy – celkem 36 bm
- 17 širokoprofilových vrtů, ocelové zápory, výdřeva

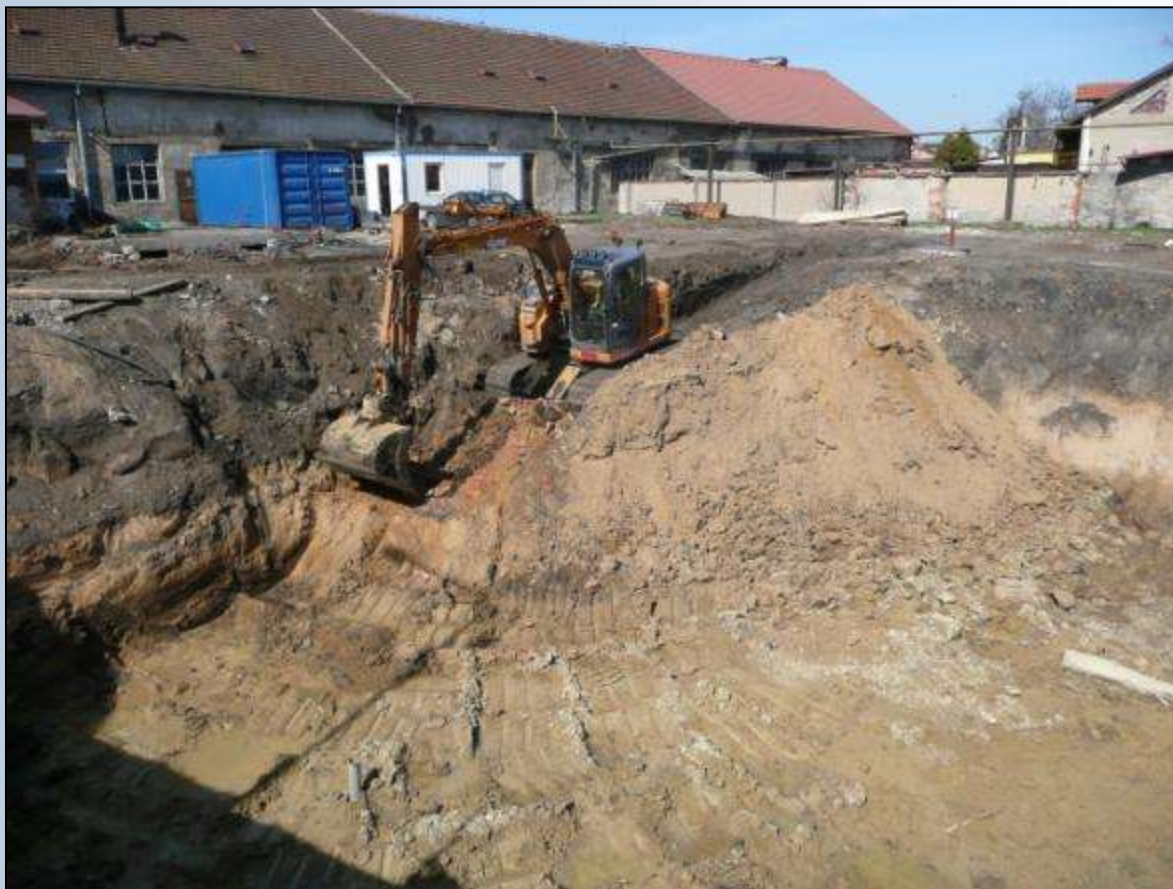
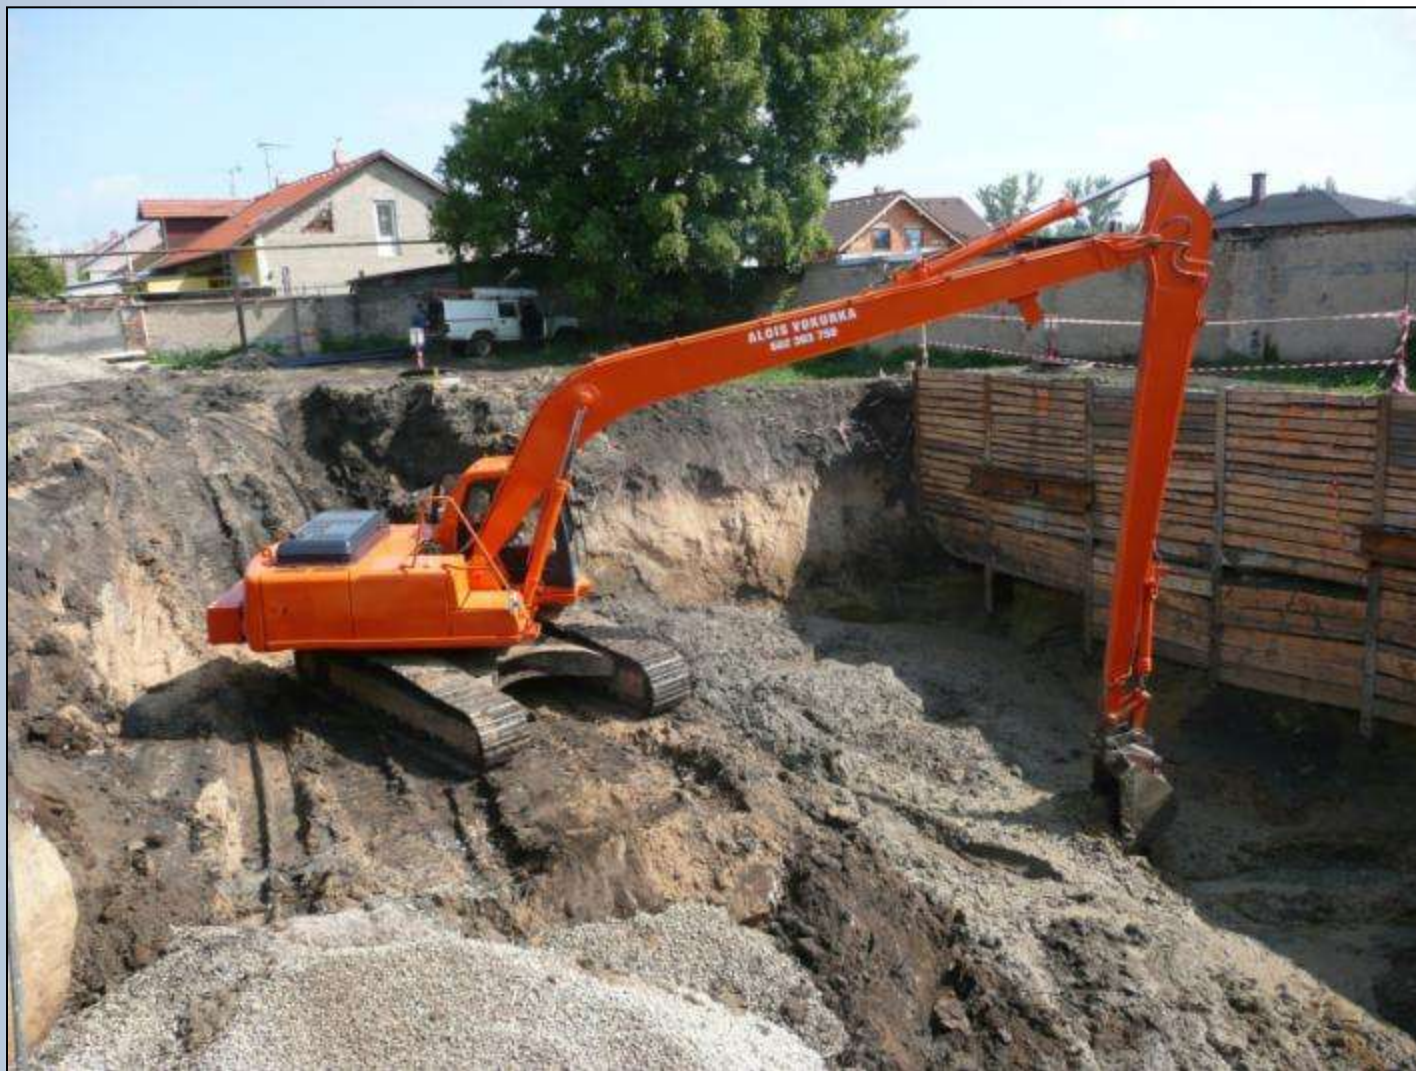
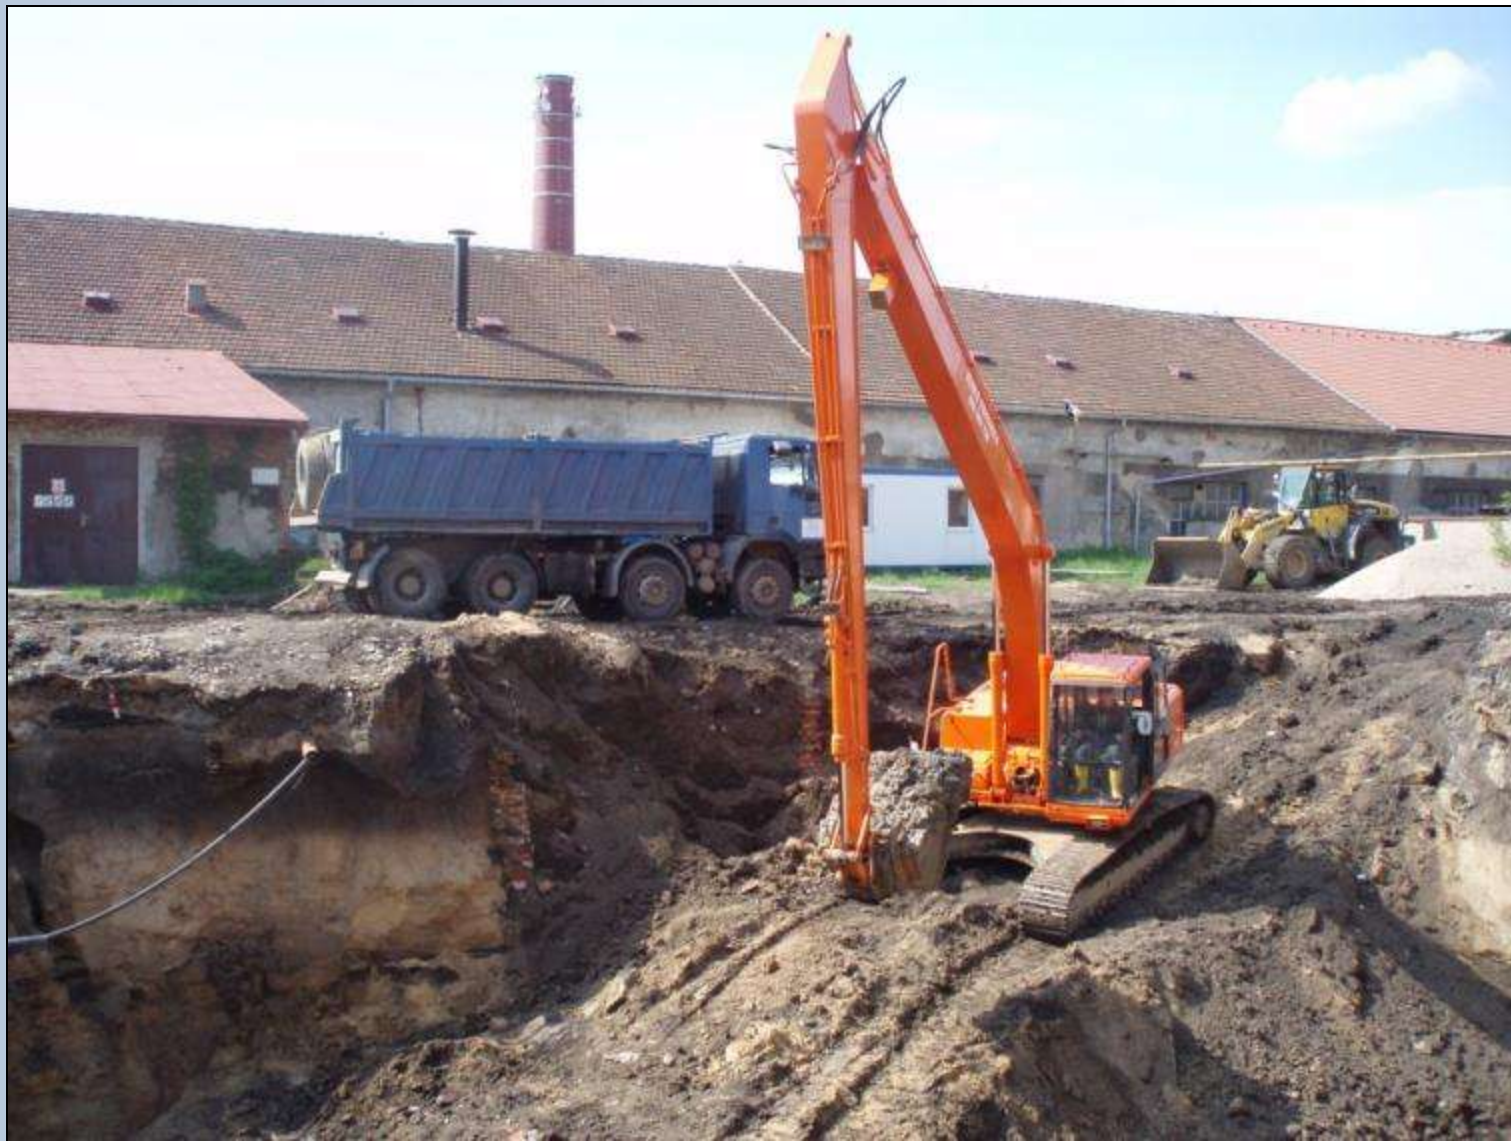
## Odtěžba zemin

- pokračování selektivní odtěžby zemin, odběr vzorků zemin
- skrývkové zeminy 0-5 m (1700 m<sup>3</sup>) – odvoz na mezideponii
- kontaminované zeminy 5-6,5 m (583 tun) – odvoz na dekontaminační plochu

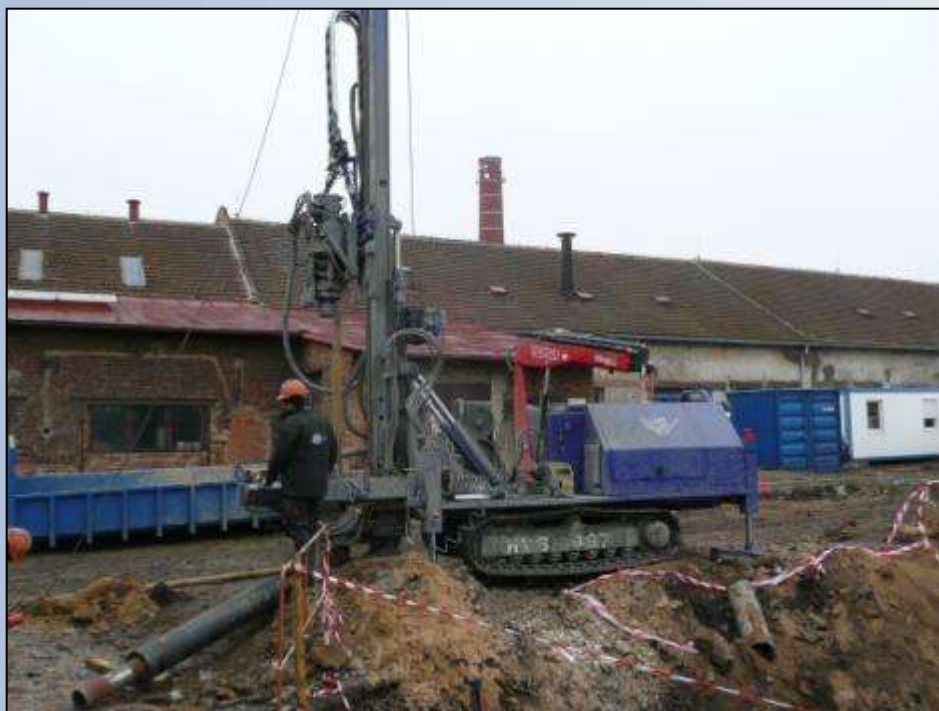
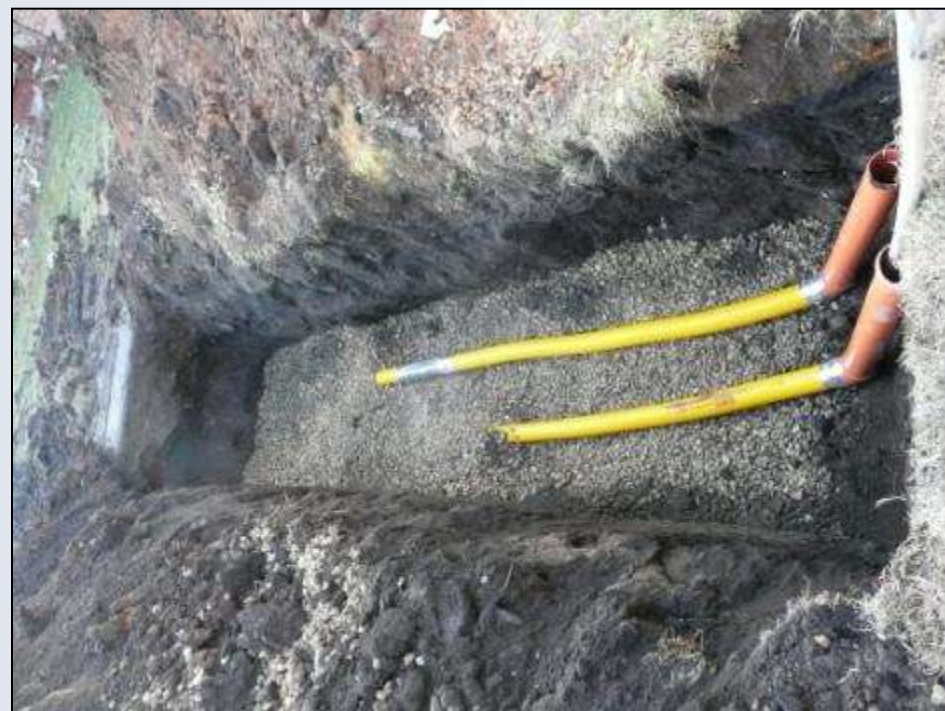
## Instalace vrtů a drénů

- únor 2011
- 7 ks sanačních vrtů HV-5 až HV-11 do hloubky á 7 m
- 1 ks monitorovacího vrtu HV-12 do hloubky 7 m
- 3 ks zasakovacích drénů VD-1 až VD-3 do hloubky á 4 m

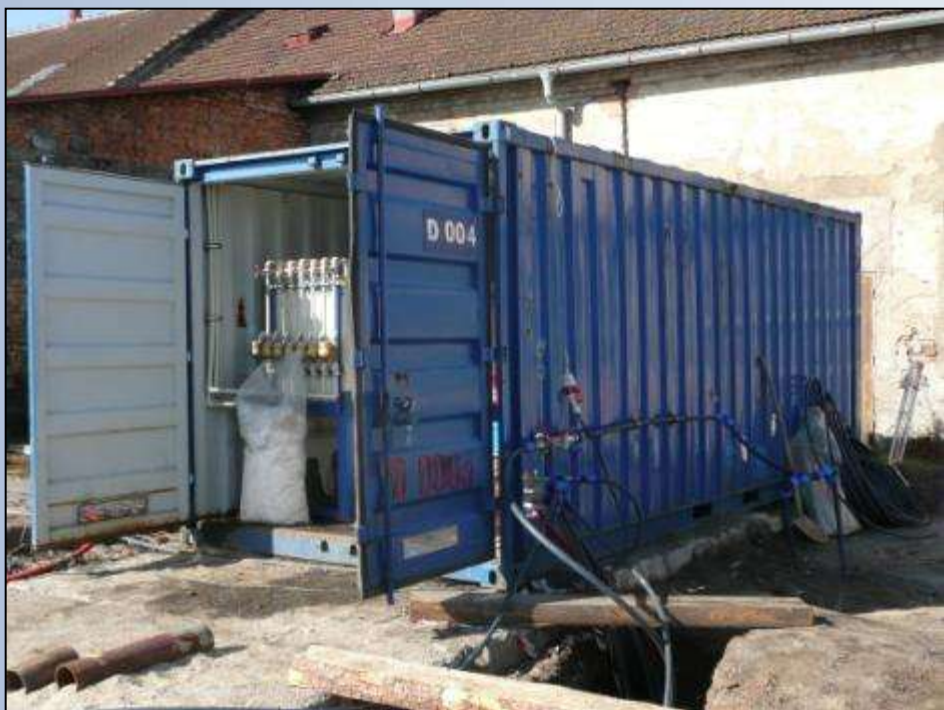
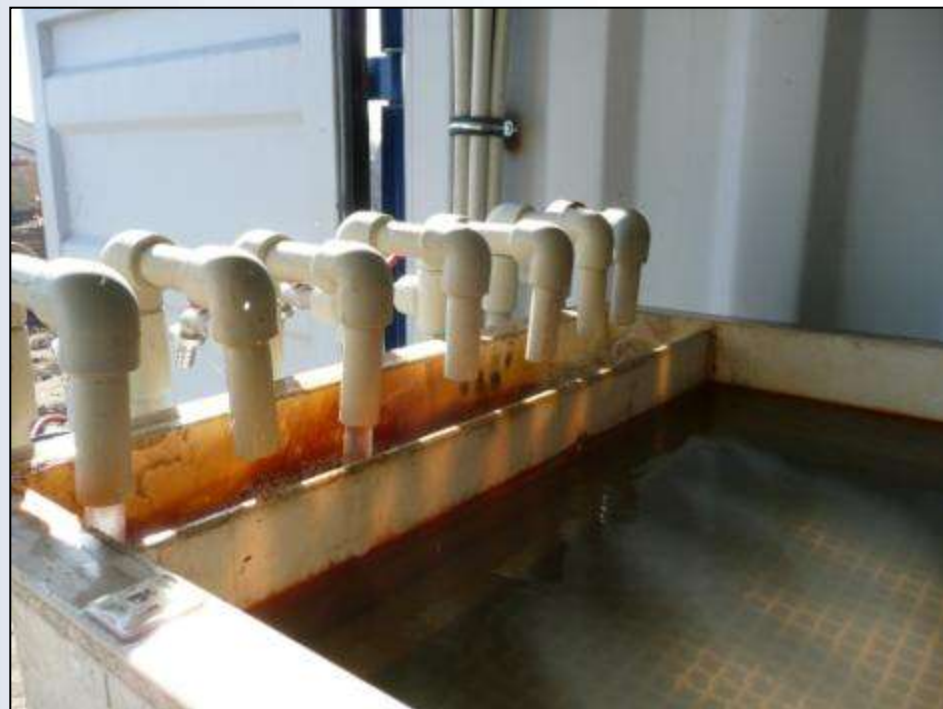
## Čerpání podzemní vody

- ochranné stavební čerpání – celkem vyčerpáno 1224 m<sup>3</sup>
- sanační čerpání z vrtů HV-5 až HV-10 – celkem 1312 m<sup>3</sup>
- čištění vody v sanační stanici, zpětné zasakování

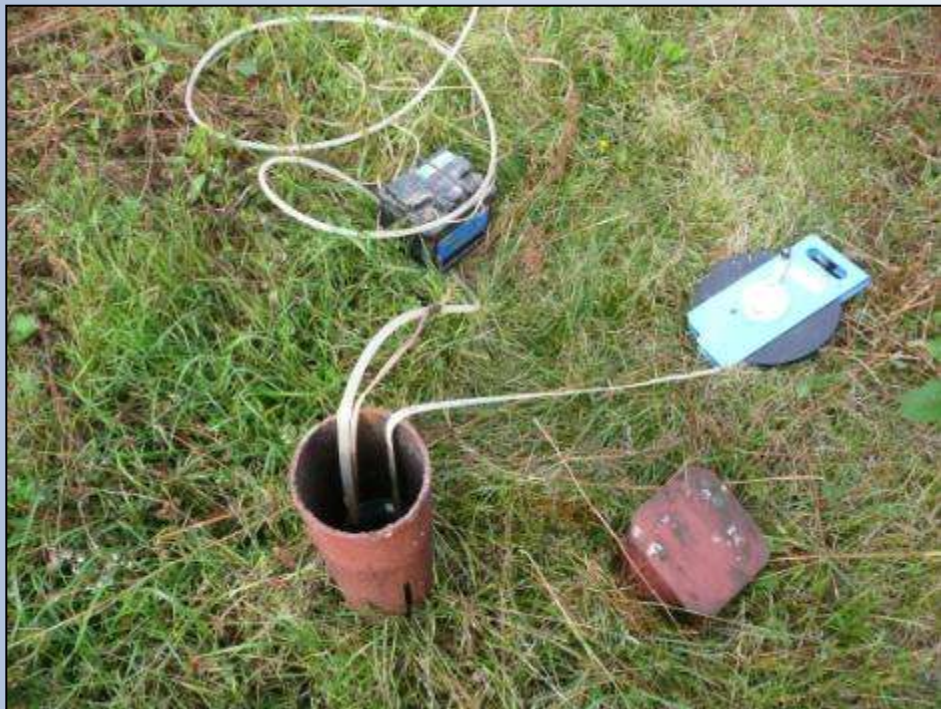
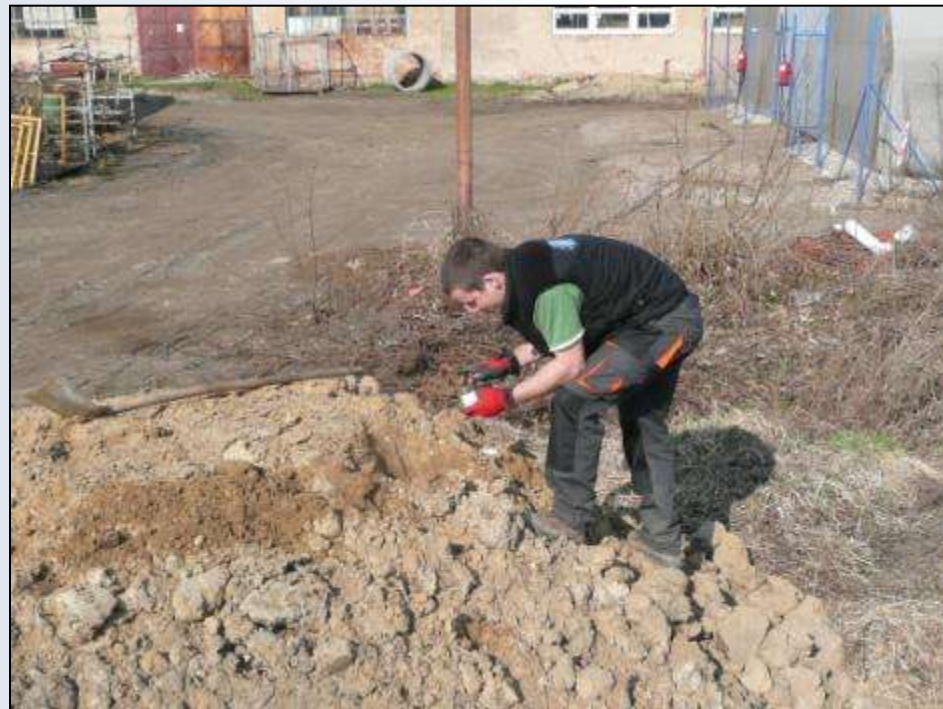
- odběr vzorků zemin – celkem odebráno 61 vzorků
- analýza CIU, EOX, separace kontaminovaných a nekontaminovaných zemin
- odběr vzorků podzemní vody – celkem odebráno 39 vzorků
- odběr ze sanačních, monitorovacích vrtů, domovních studní Kandie, výstup ze sanační stanice
- analýza CIU, Cl-, Fe
- nadlimitní znečištění CIU (PCE, TCE) – až 76x překročení sanačního limitu
- přečištěná voda ze sanační stanice – splněny limity pro vypouštění a zasakování
