Petr Navrátil

19.9. 2012

Sanace lokálních propadlin na poddolovaném území jihomoravského lignitového revíru

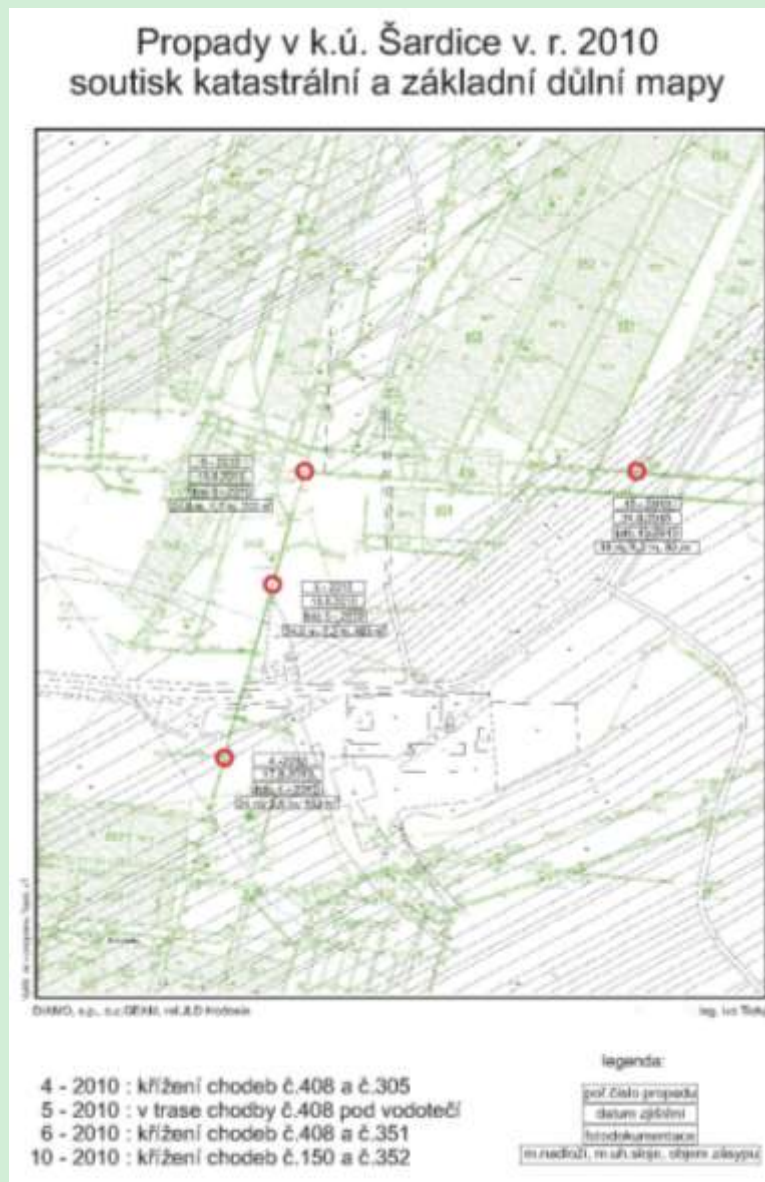
souřadnice propadu : $x = 1\ 188\ 724$; $y = 569\ 535$

mocnost nadloží : 24 m
 mocnost uh.sloje : 2,5 m
 objem zásypu : 152 m³

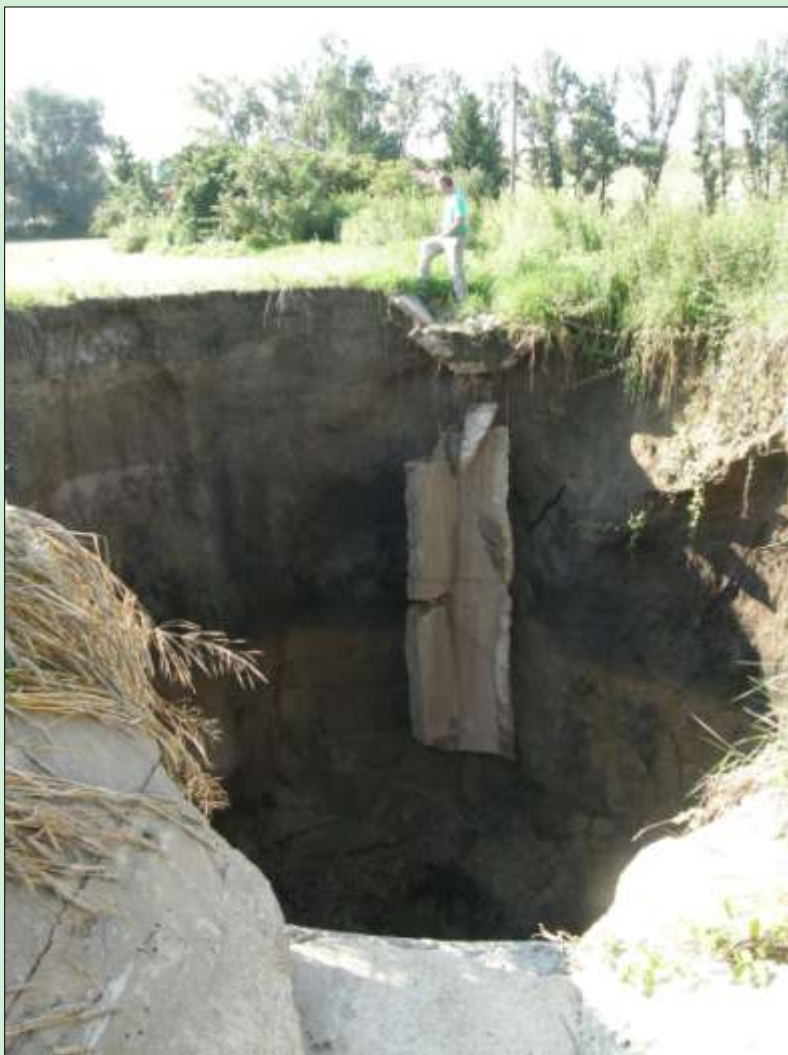
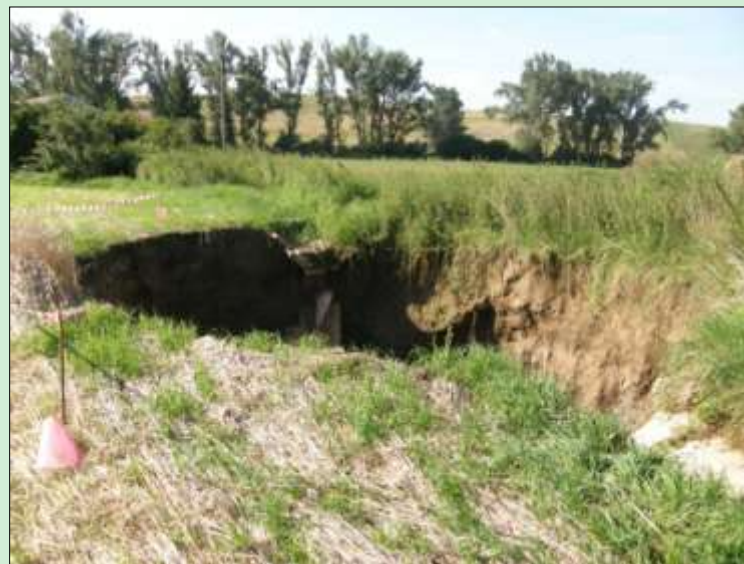
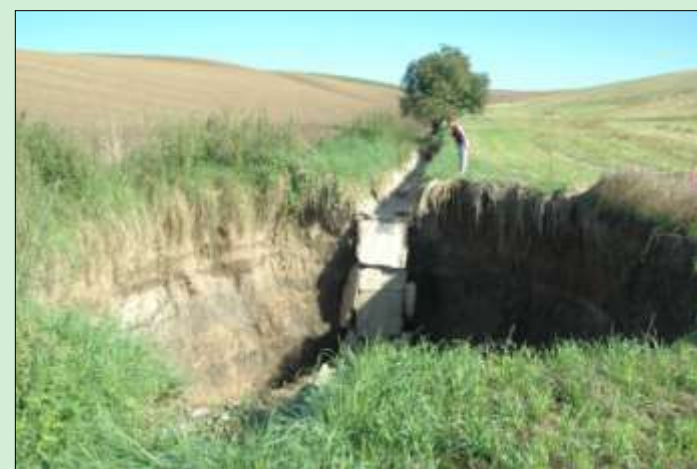
Propad nad chodbou č. 408 dolu Dukla

19.8.2010

objem zásypu 985 m³

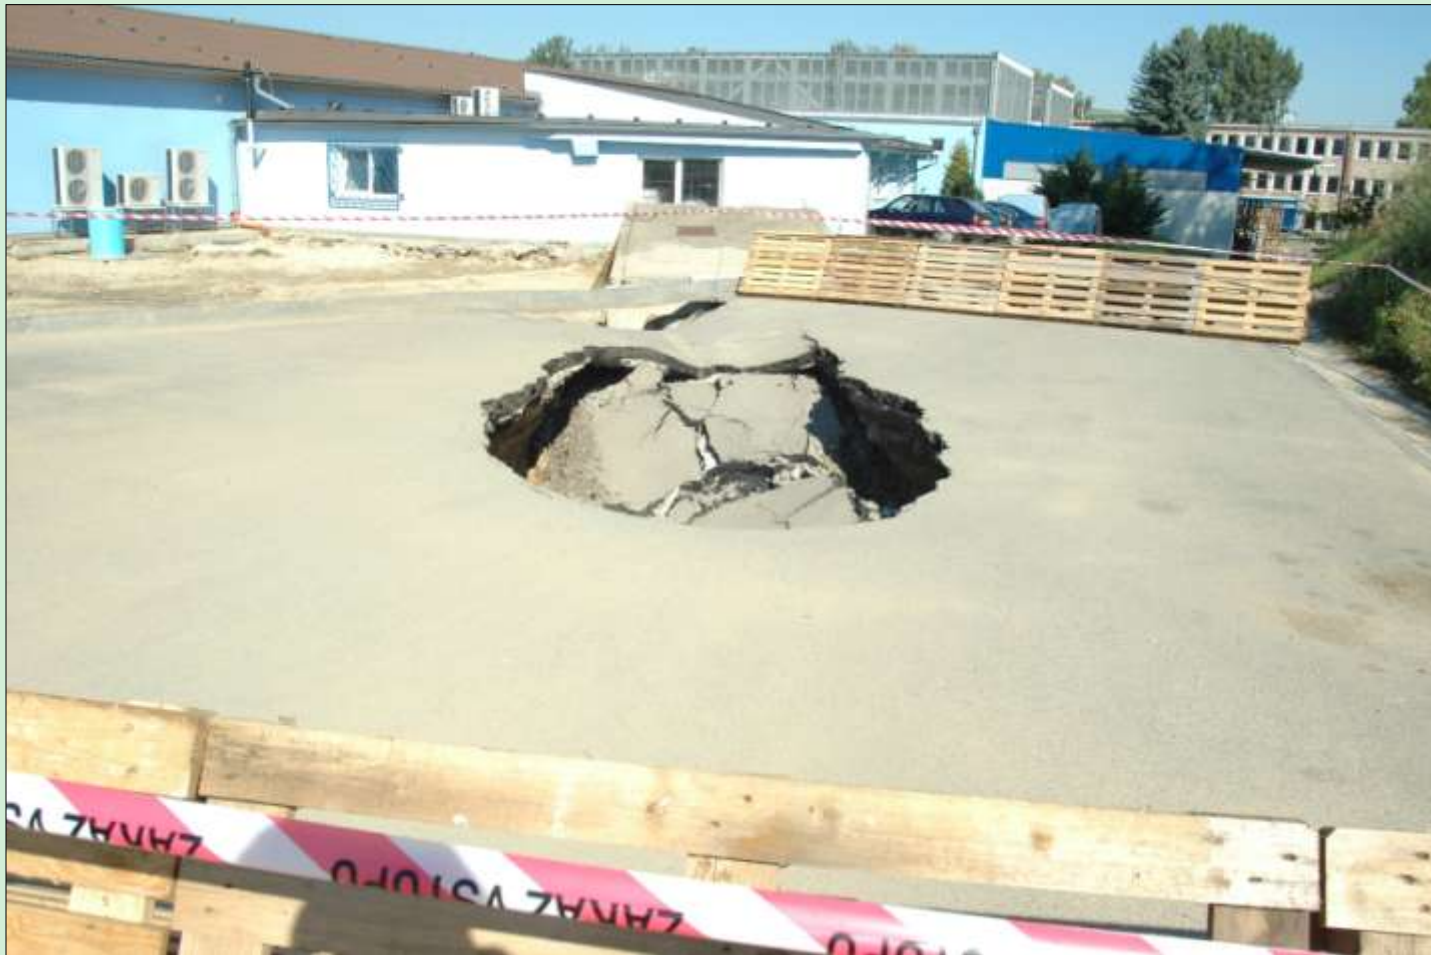
Propad nad štolou „D“

v areálu bývalého dolu Dukla Šardice 2011

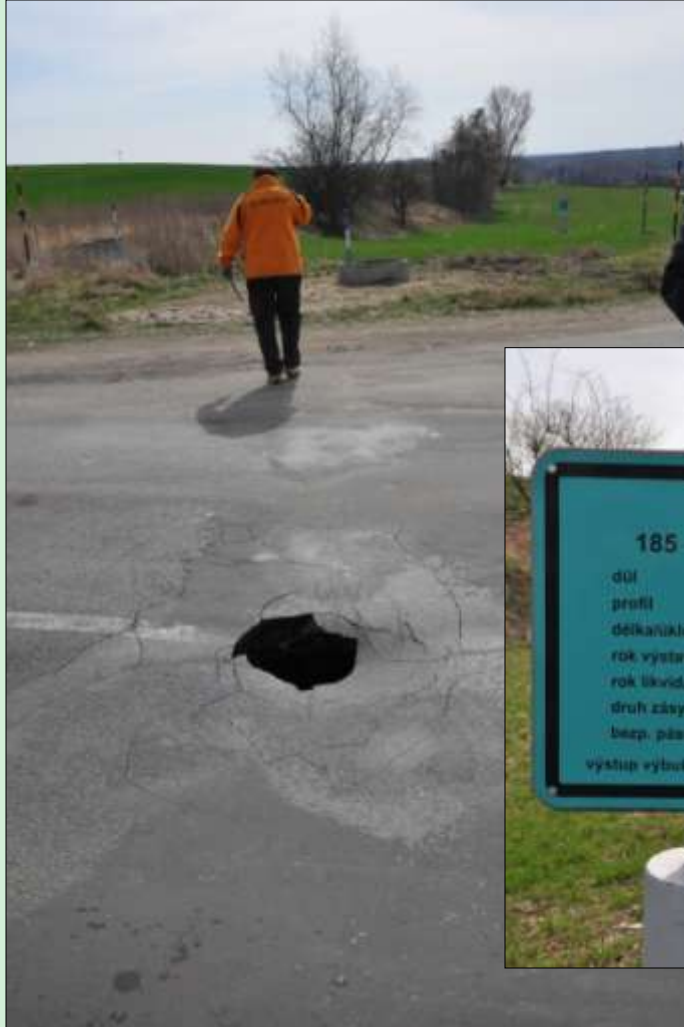
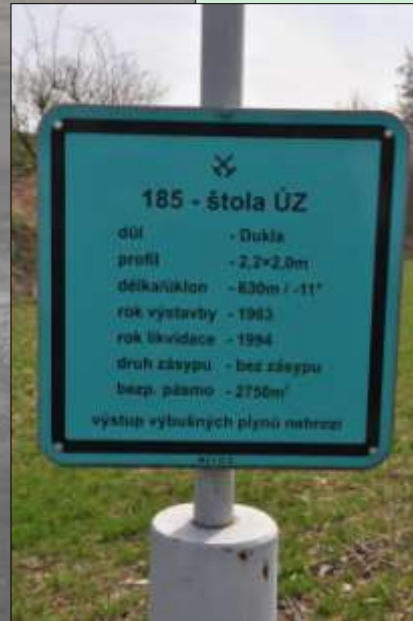
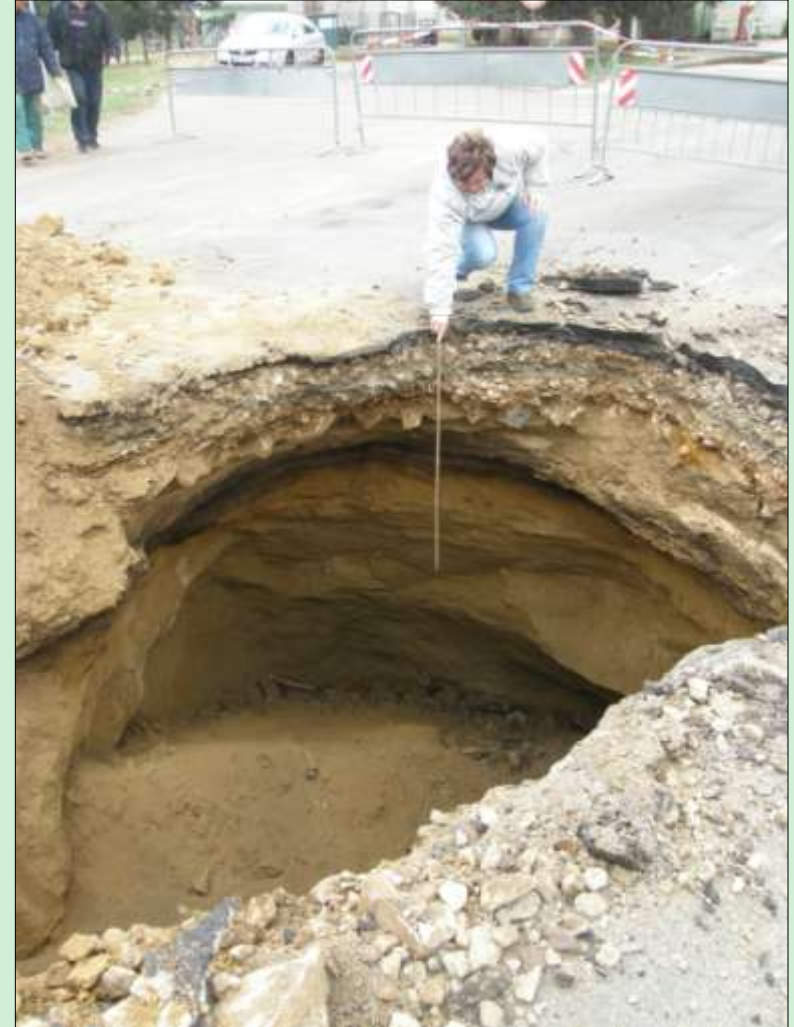
Propad nad štolou ÚZ

k.ú. Šardice - 2012

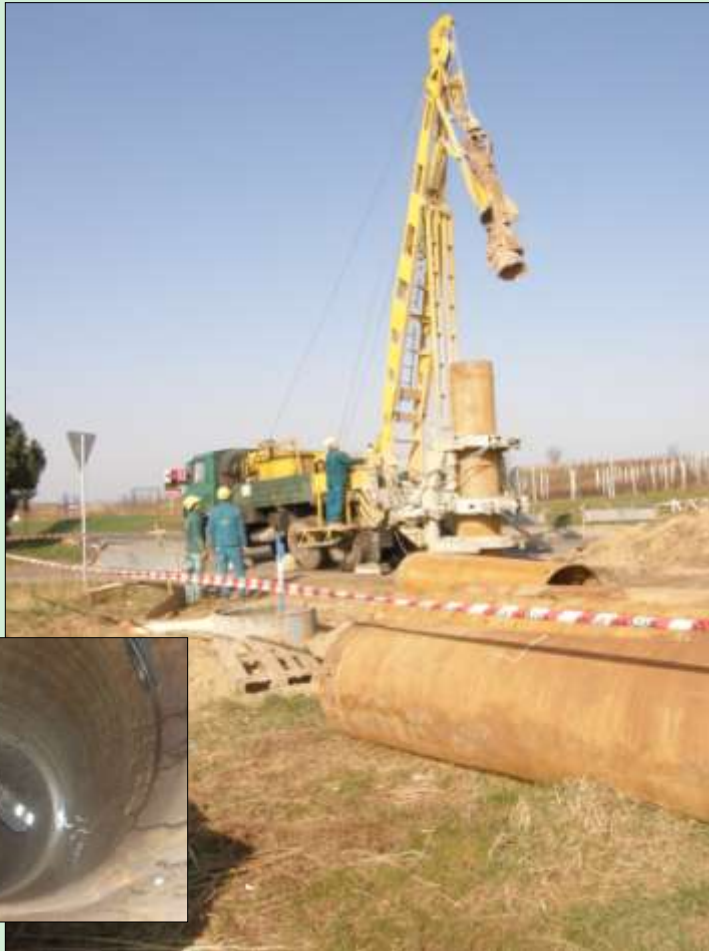
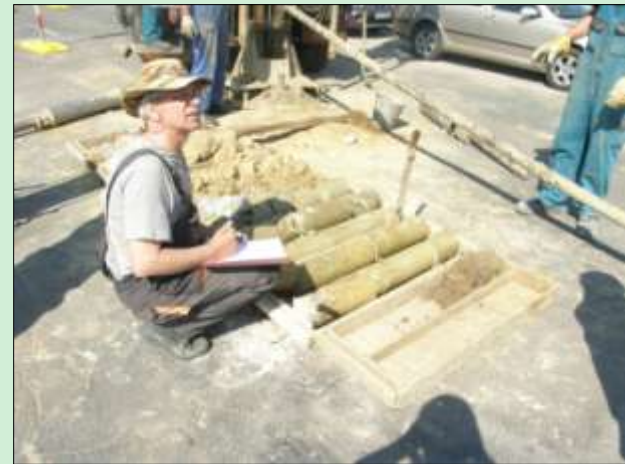
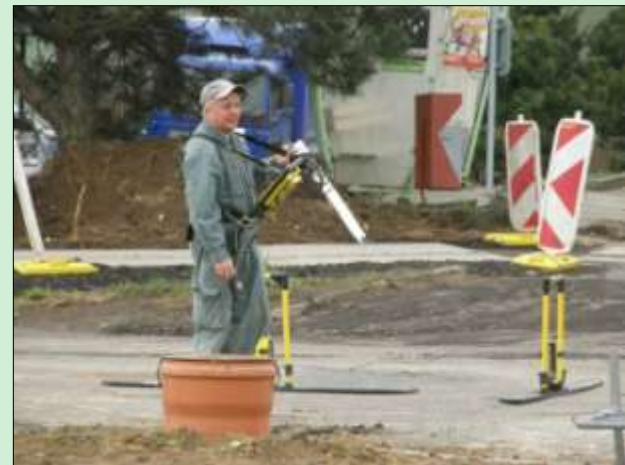
Průzkum stavu štolý ÚZ

- širokoprofilové vrty
- kamerový průzkum
- geologický a geofyzikální průzkum

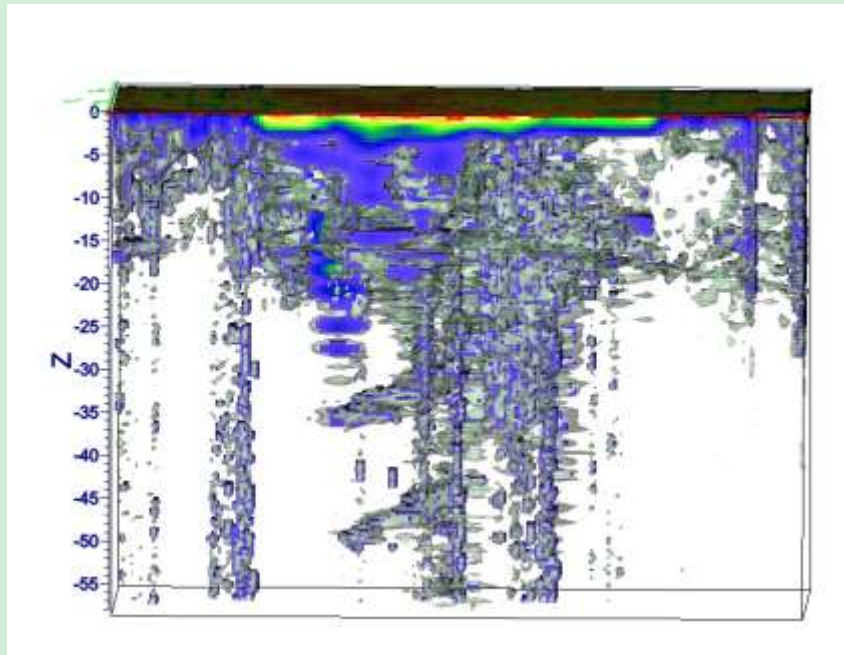
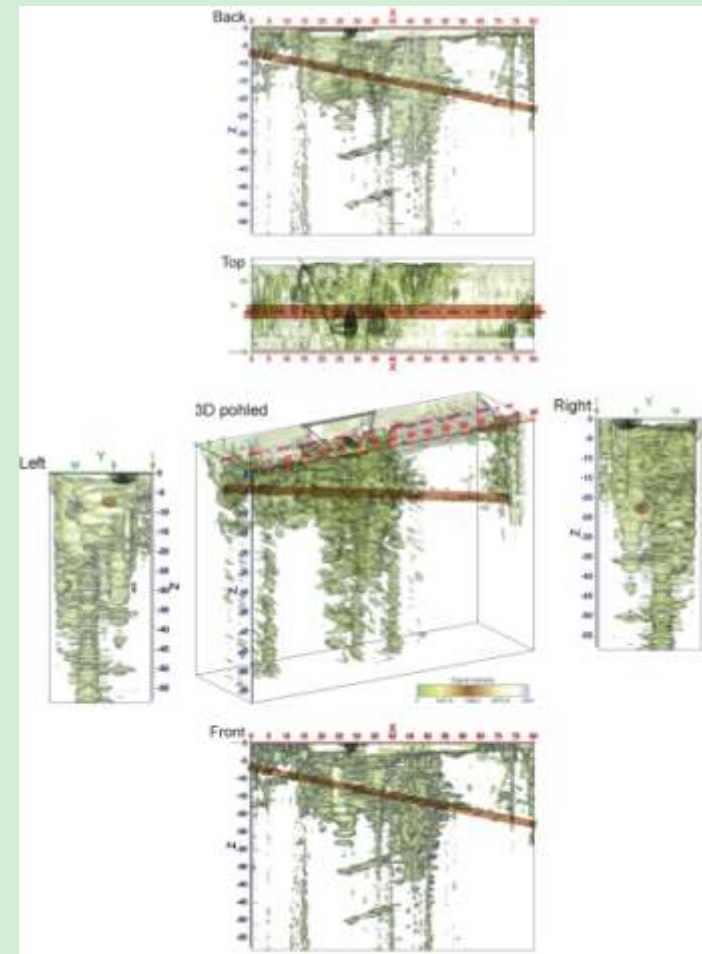
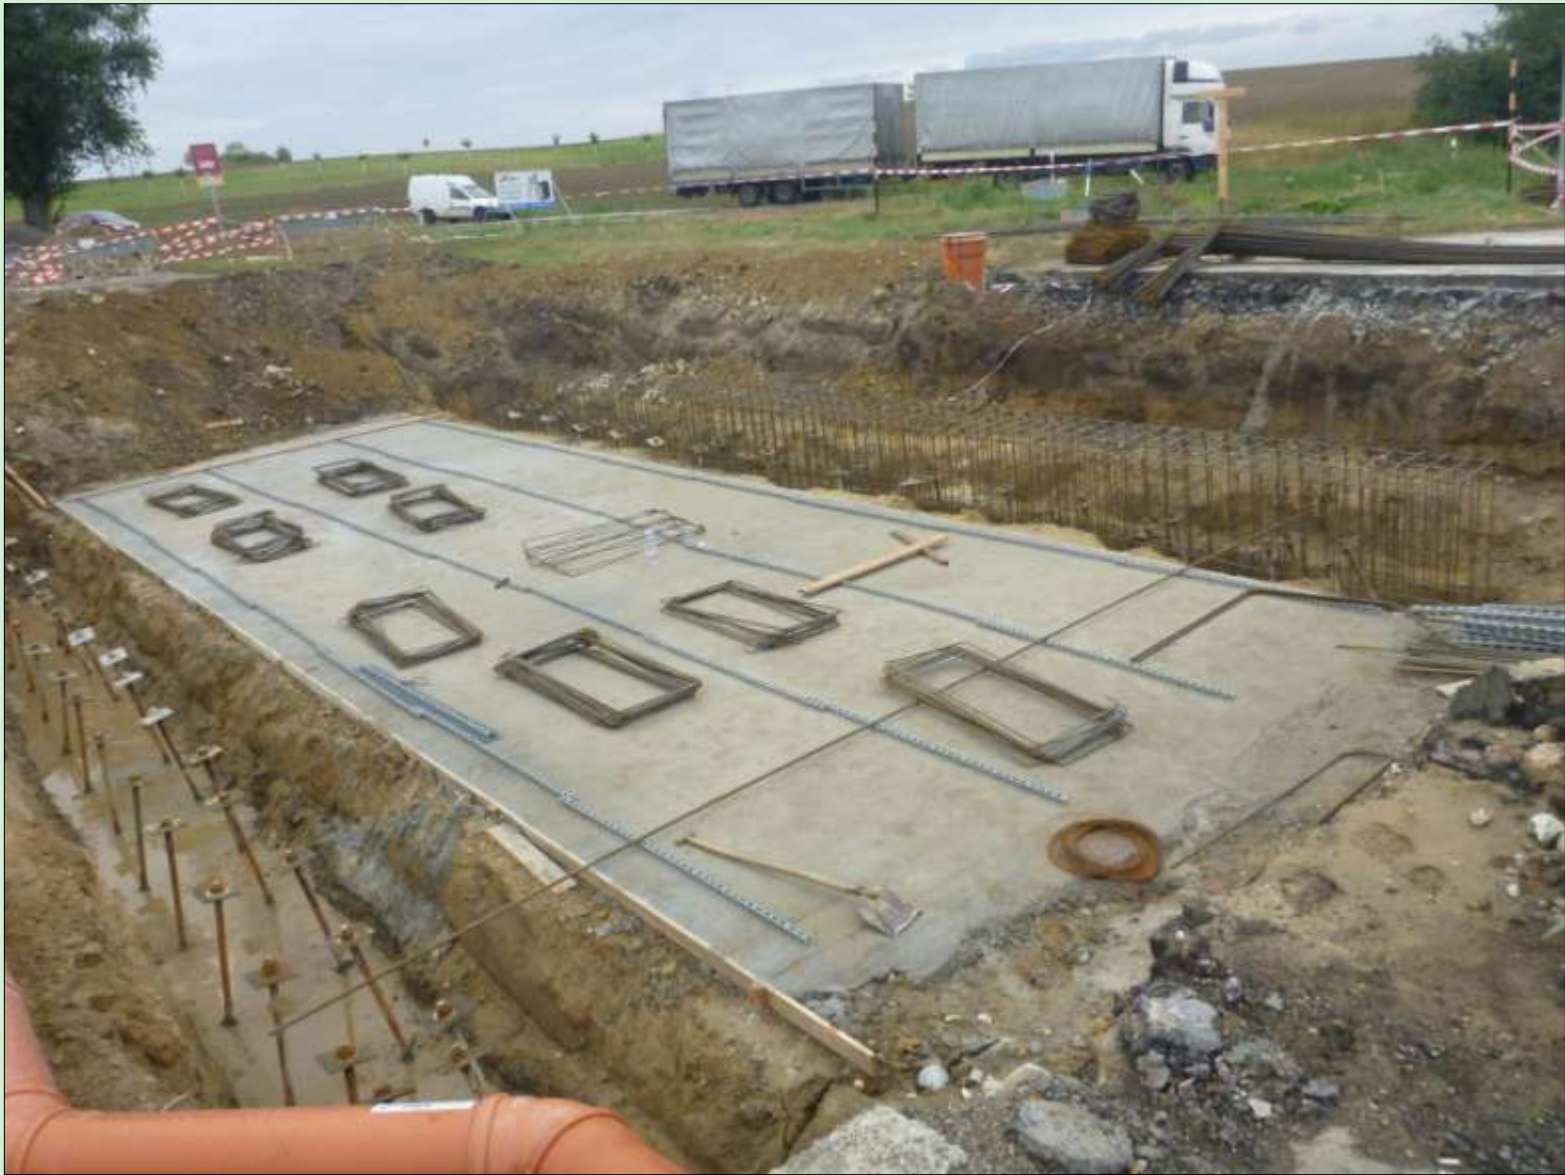
Vyhodnocení geofyzikálních měření

aplikované metody:

- georadar
- dipólové elektromagnetické profilování
- elektrická odporová tomografie

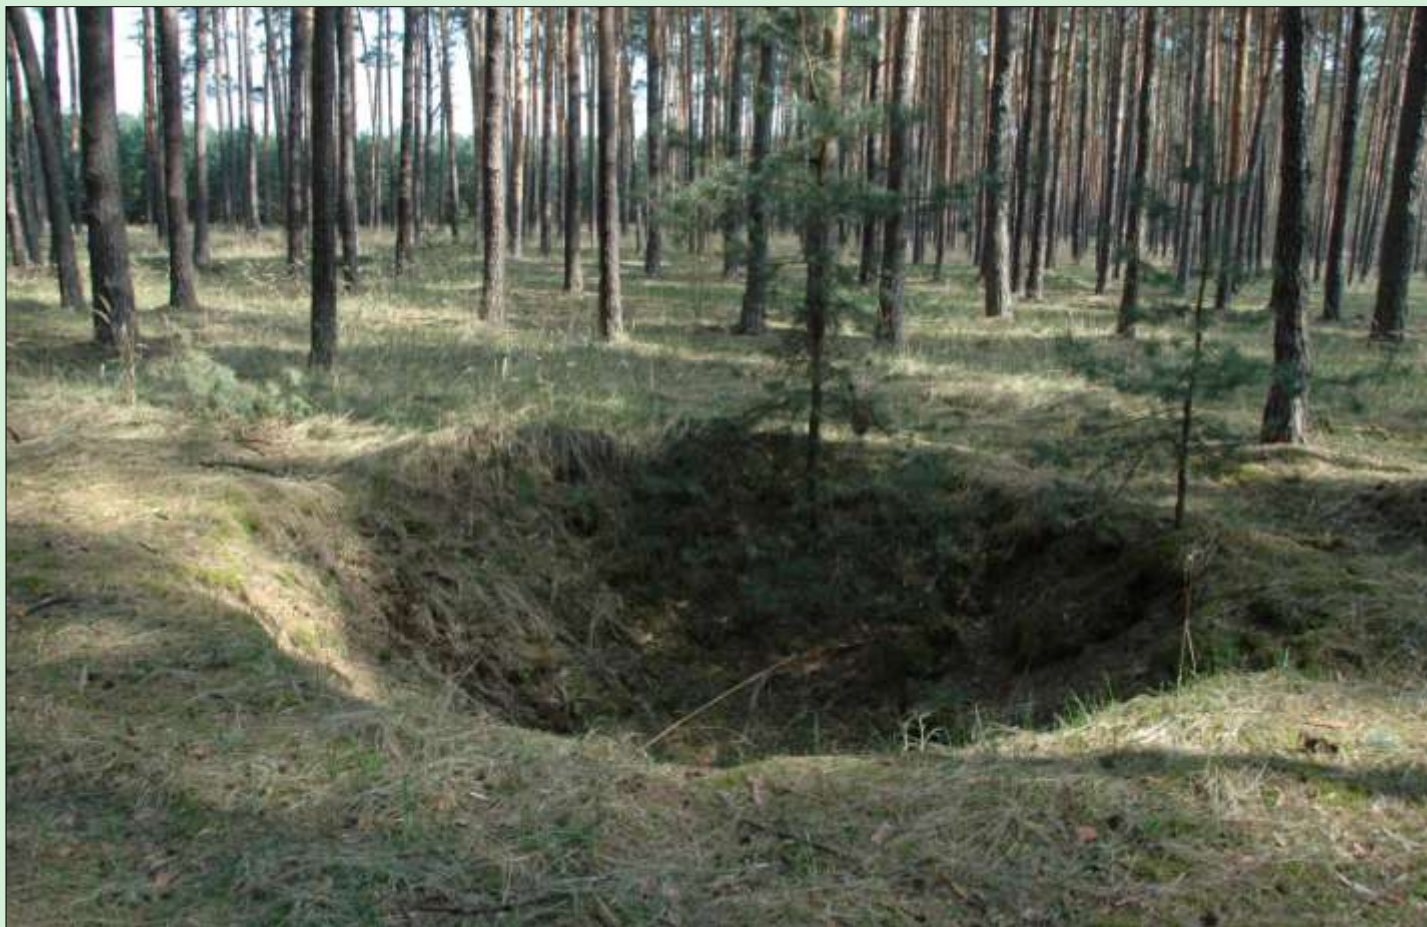
Propady lesních pozemků se řeší po dohodě s majitelem bezprostředně po provedení těžby dle LHP

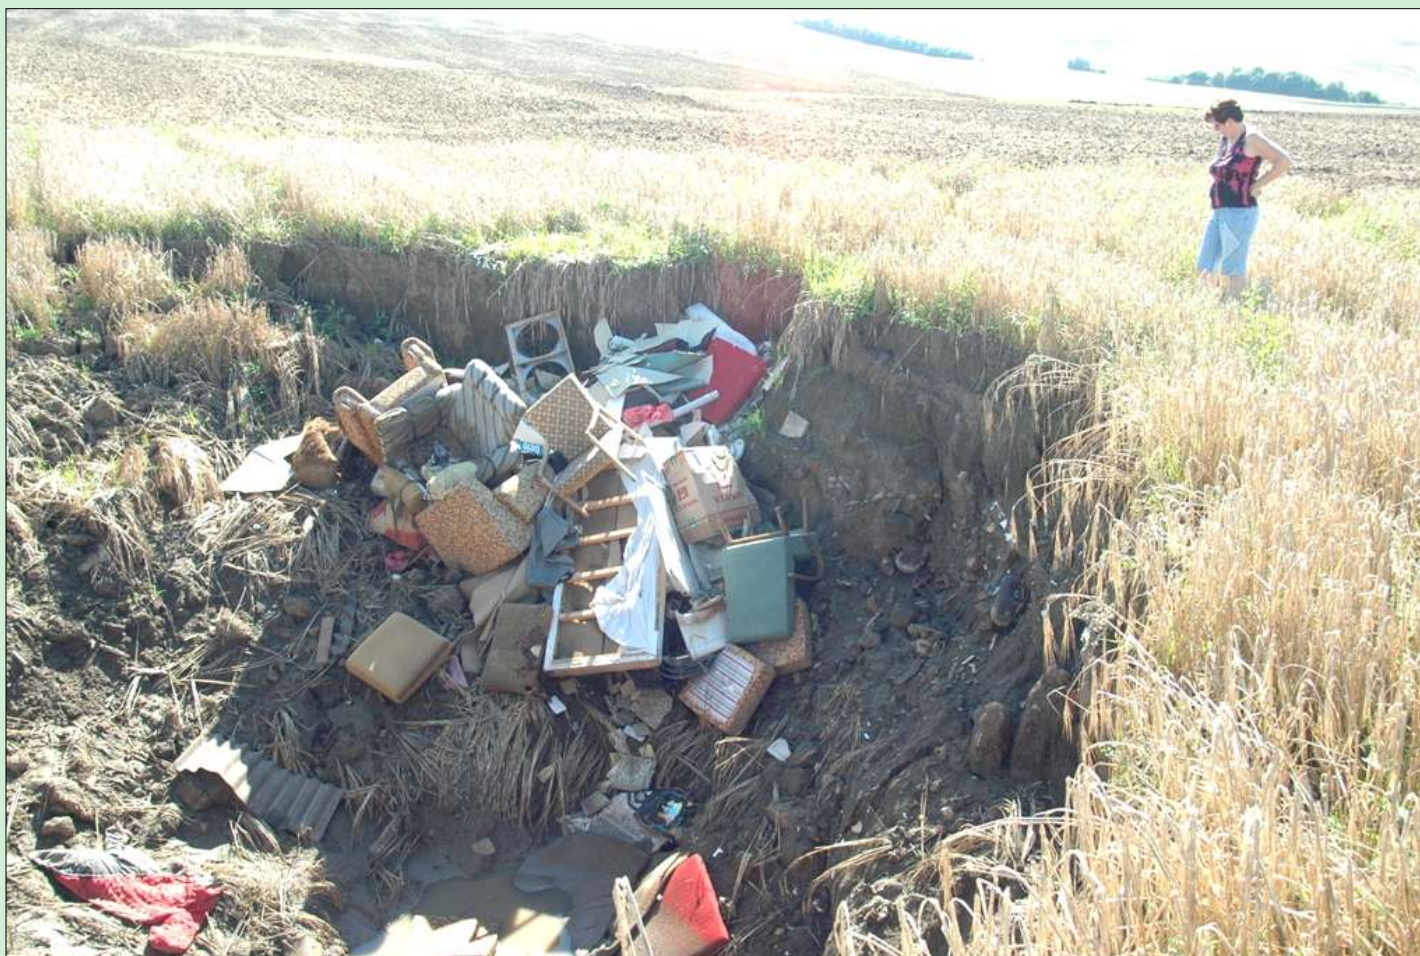
Ukázka svépomocné likvidace propadů v podání některých spoluobčanů
