**Sanace termických procesů v prostoru  
novostavby**

## ***Sanace termických procesů v prostoru novostavby***

Předkládaný referát se zabývá problematikou stability a bezpečnosti nově postavené správní a skladovací budovy společnosti Canis Safety, a.s. Předmětný objekt byl v minulém roce postaven v areálu uvedené společnosti, přičemž v jeho blízkosti se nacházejí termické procesy. Jedná se o podloží tvořené důlní hlušinou obsahující proměnlivé procento uhelné substance. Vlivem autooxidačních procesů zde probíhají termické děje a to až po úroveň podzemního požáru. Následkem jsou změny fyzikálně-mechanických vlastností důlní hlušiny, které vedou k nepravidelným poklesům terénu, výronům toxických plynů a výskytu vysokých teplot. Již před výstavbou objektu byly zde uskutečněny rozsáhlé sanační opatření mající za cíl likvidace uvedených termických procesů, inertizaci důlní hlušiny a zvýšení únosnosti podloží. Jednalo se o tlakovou injektáž popílkocementové hmoty do určeného prostoru, kde se naměřily zvýšené teploty. V místech, kde se termické procesy nevyskytovaly tyto opatření nebyly realizovány. Po ukončení stavebních prací však došlo k vzniku nových termických procesů a v to v míst

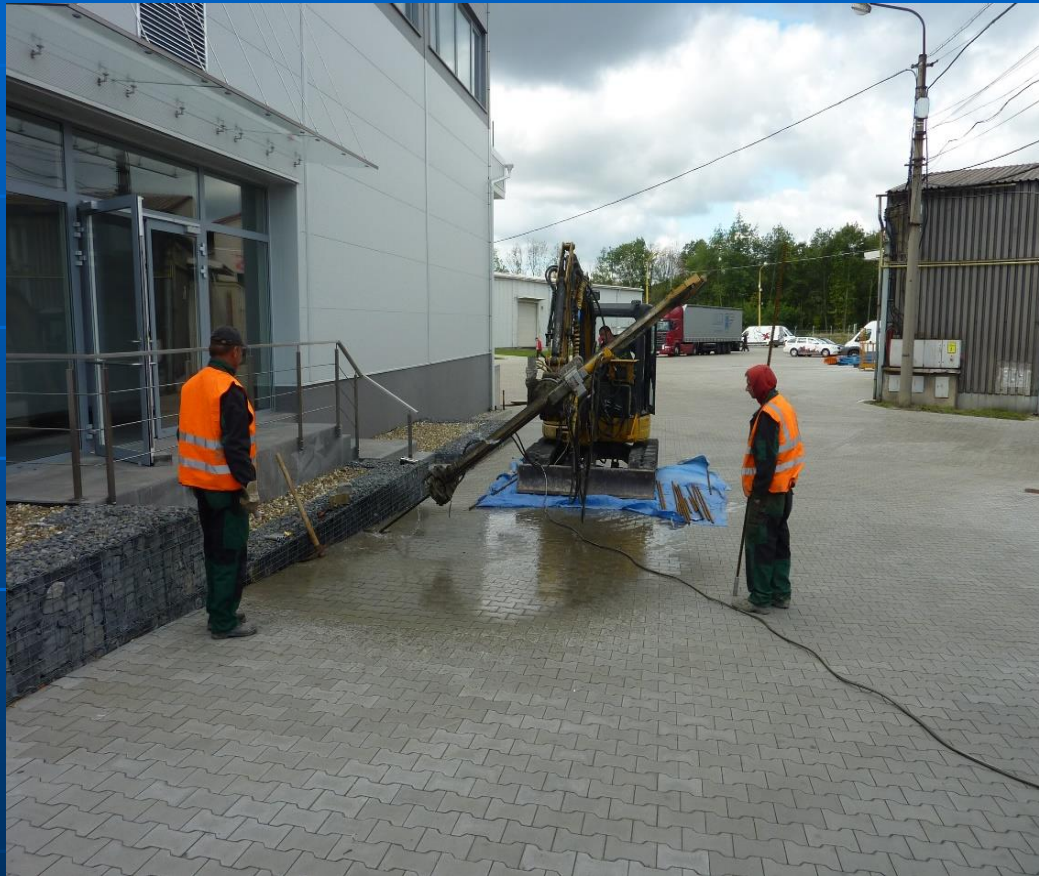
**Obr. č. 4 Instalace injektážních sond pod základy stavby**

- Jako injeztážní sondy byly použity ocelové svorníky IBO o průměru 25 mm se ztracenou vrtací korunkou délky 6 m s perforací mezi 3. a 6. metrem délky
- Celkový počet injeztážních sond činil 12 ks, z toho 10 ks pod základy a 2 ks pod podlahou
- Injeztáž byla realizována agregátem typu Minigrout s provozním tlakem 5 MPa
- Celkově bylo spotřebováno 36 m<sup>3</sup> injeztážního media
- Schéma situování jednotlivých sond je uvedeno na obr. č. 3
- Instalace injeztážních sond je znázorněna na obr. č. 4 a 5.

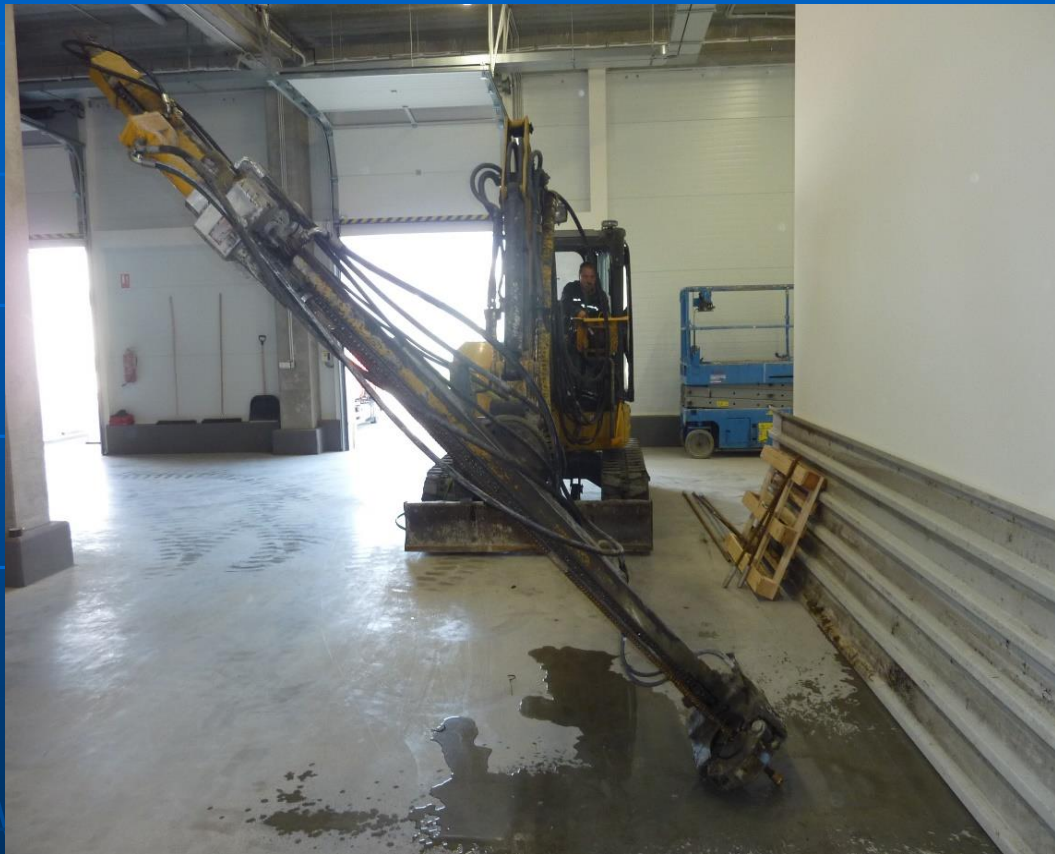
**Obr. č. 5 Instalace injektážních sond pod podlahu**
