**Geoinženýring** J. Hájovský, V. Vykydal, D. Dufka

**Realizace geotechnických opatření pro stabilizaci  
porušeného skalního svahu**

V předkládané prezentaci jsou stručně popsány bezpečnostní opatření, které mají za cíl stabilizovat silně poškozené horninové prostředí na silniční komunikaci vedoucí ke správnímu centru Přečerpávací vodní elektrárny Dlouhé Stráně. Zájmová lokalita se nachází v Jeseníkách mezi nejvyšší horou Pradědem a horou Dlouhé Stráně od které také pochází název elektrárny. Její situování v mapové dokumentaci je uvedeno na přiloženém obrázku.

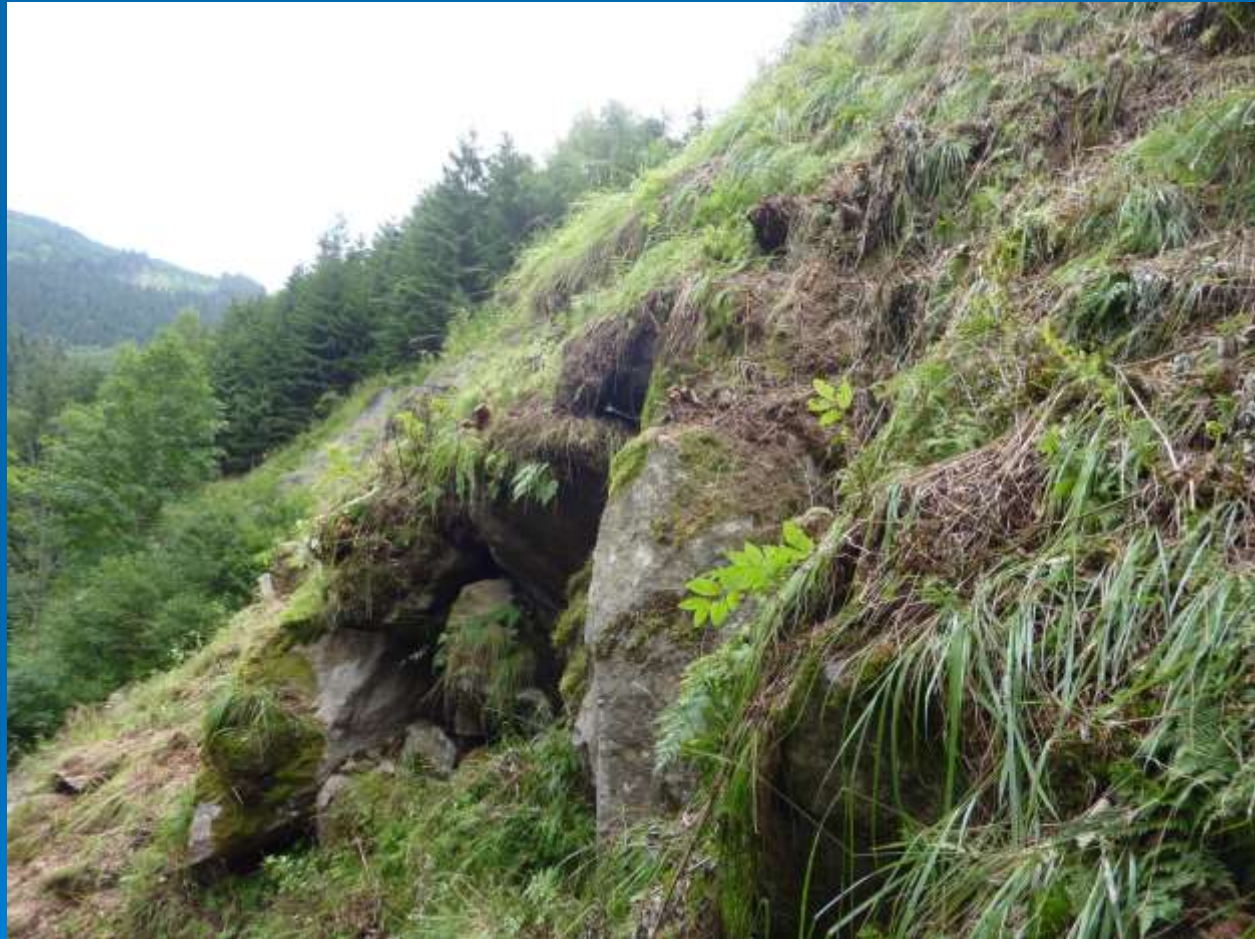
Vyčnívající porušené horninové bloky

Horninový masiv ve sledovaném území je tvořen především porušenými pararulami středně až silně rozpukanými s příčným poškozením vyplněným jílem a drcenou horninou. Samotné vrstvy hornin se vyznačují deskovitou subhorizontální odlučností s nebezpečím vyjíždění rozrušených bloků do otevřeného prostoru.

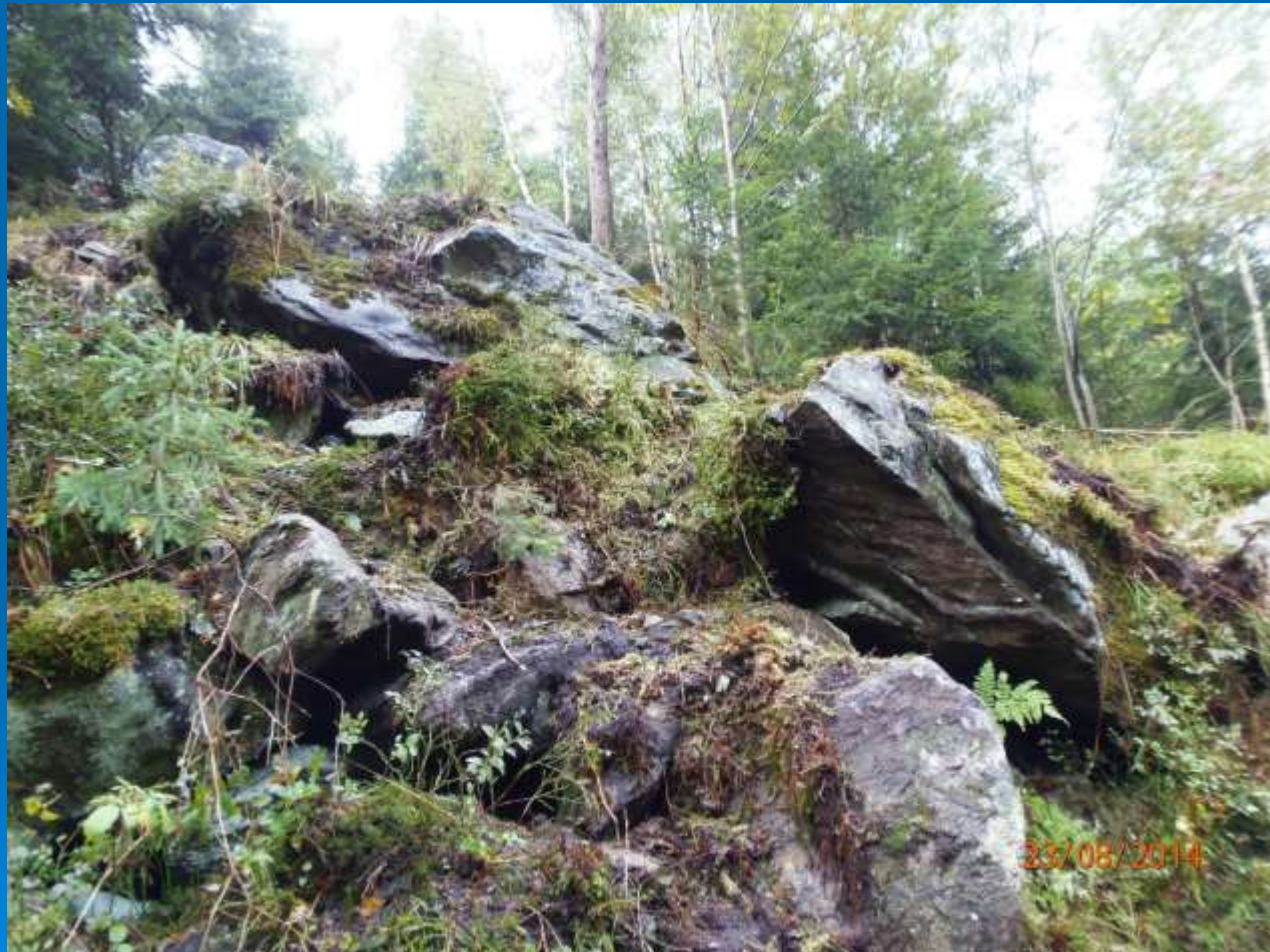
Horninové bloky situované na svahu

Prakticky na celé ploše se nacházely volně ležící skalní bloky, přičemž některé dosahovaly až velikosti 1 m<sup>3</sup>. Bylo je nutno rozbít na menší kusy, které se pak použily na výstavbu stabilizační opěrné konstrukce. Vzhledem k dané situaci nebylo možno použít trhací práce a na jejich rozbití se nasadilo hydraulické rozpojovací zařízení „DARDA“.

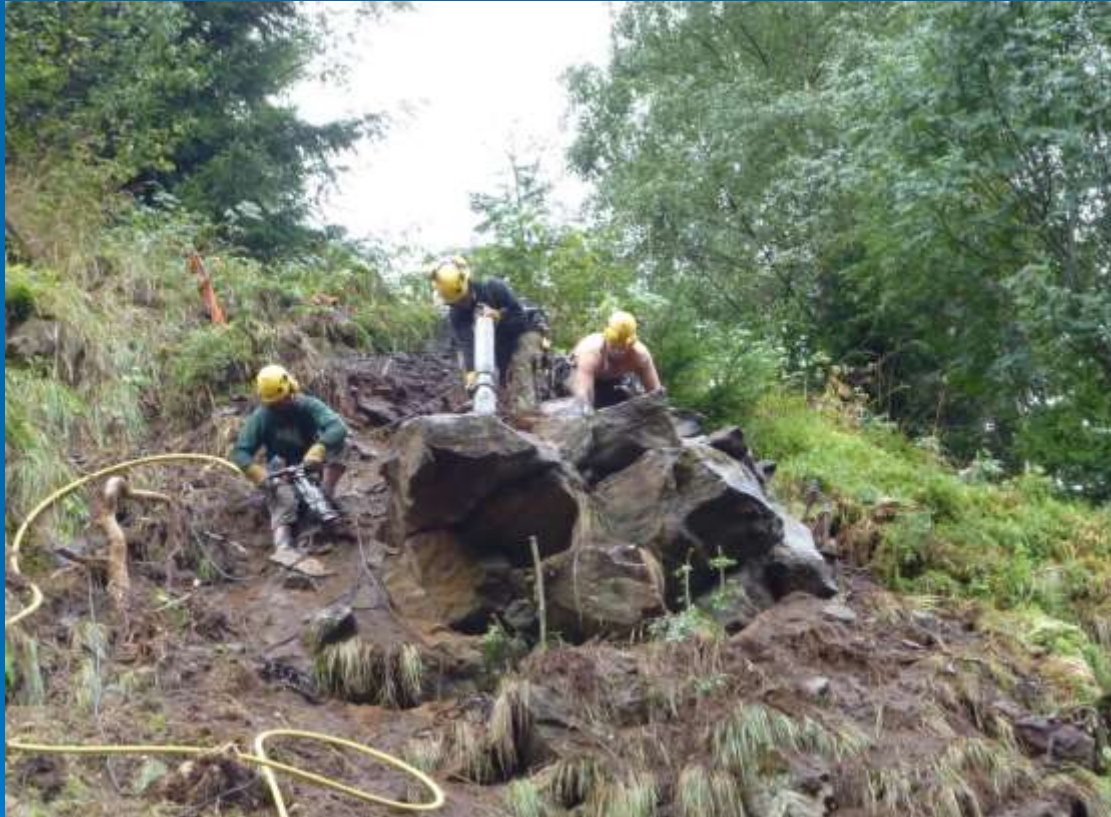
Použití hydraulického rozpojovacího zařízení DARDA  
k rozbíjení bloků hornin

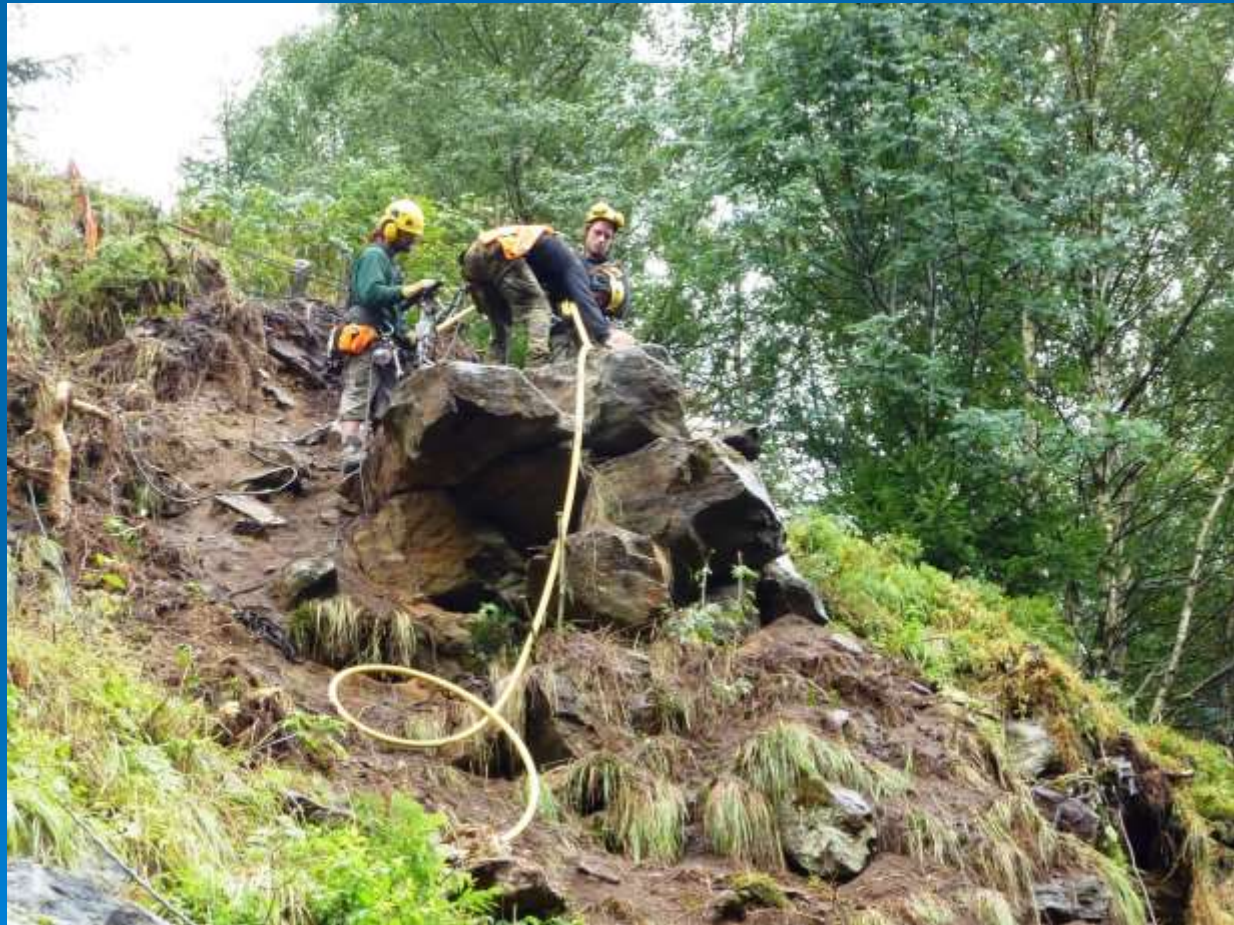
Odstraňování horninových bloků

Součástí odstraňování nebezpečných skalních bloků byly i silně poškozené vyčnívající horninové útvary, které byly v roce 2007 dočasně zajištěny síťovými konstrukcemi.

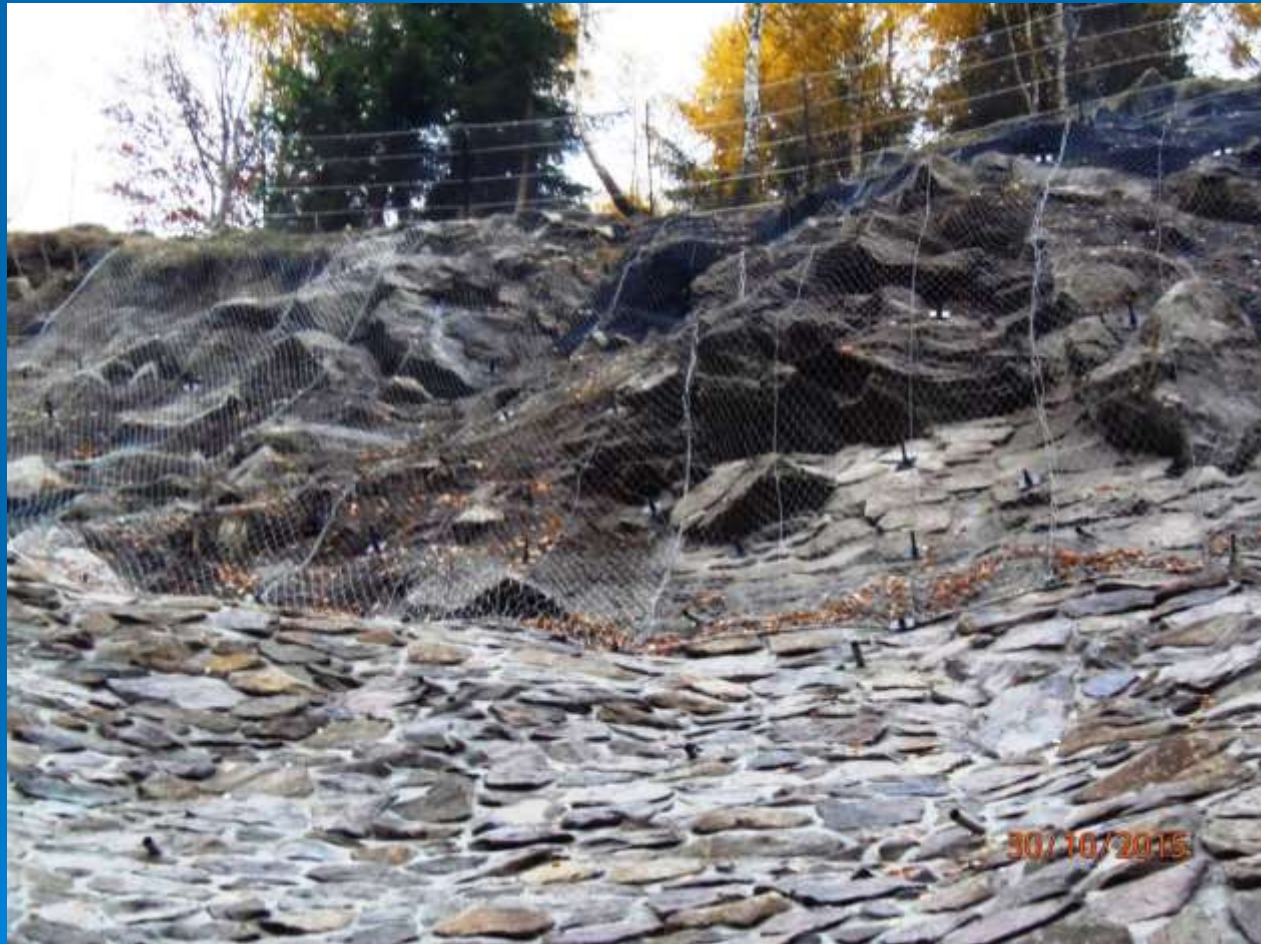
Rozhraní mezi opěrnou konstrukcí a bezpečnostními sítěmi

Nestabilní část horninového svahu byla stabilizována vytvořením šikmé kamenné konstrukce, která bezprostředně navázala na obdobnou konstrukce vytvořenou v roce 2007. Na její konstrukci se použily rozpojené horninové kusy z předchozí etapy realizace sanačních opatření.

Hloubka kamenné konstrukce se pohybovala v rozmezí 30-45 cm, přičemž jednotlivé kusy jsou spojeny betonem.

Stabilita uvedené opěrné konstrukce je dále zajištěna ukotvením do pevného podloží a to kotvami délky 1,5 m, přičemž bylo použito celkem 32 ks.

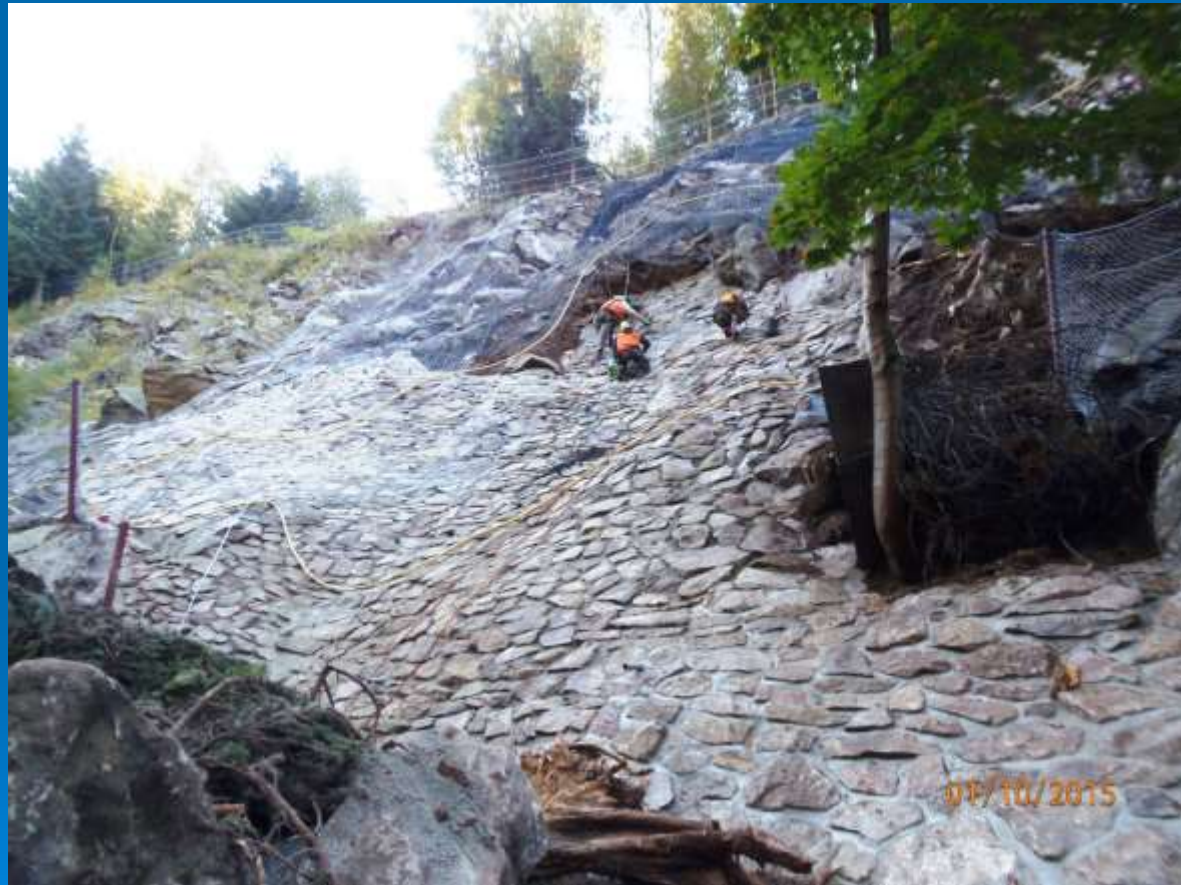
Vytváření opěrné konstrukce

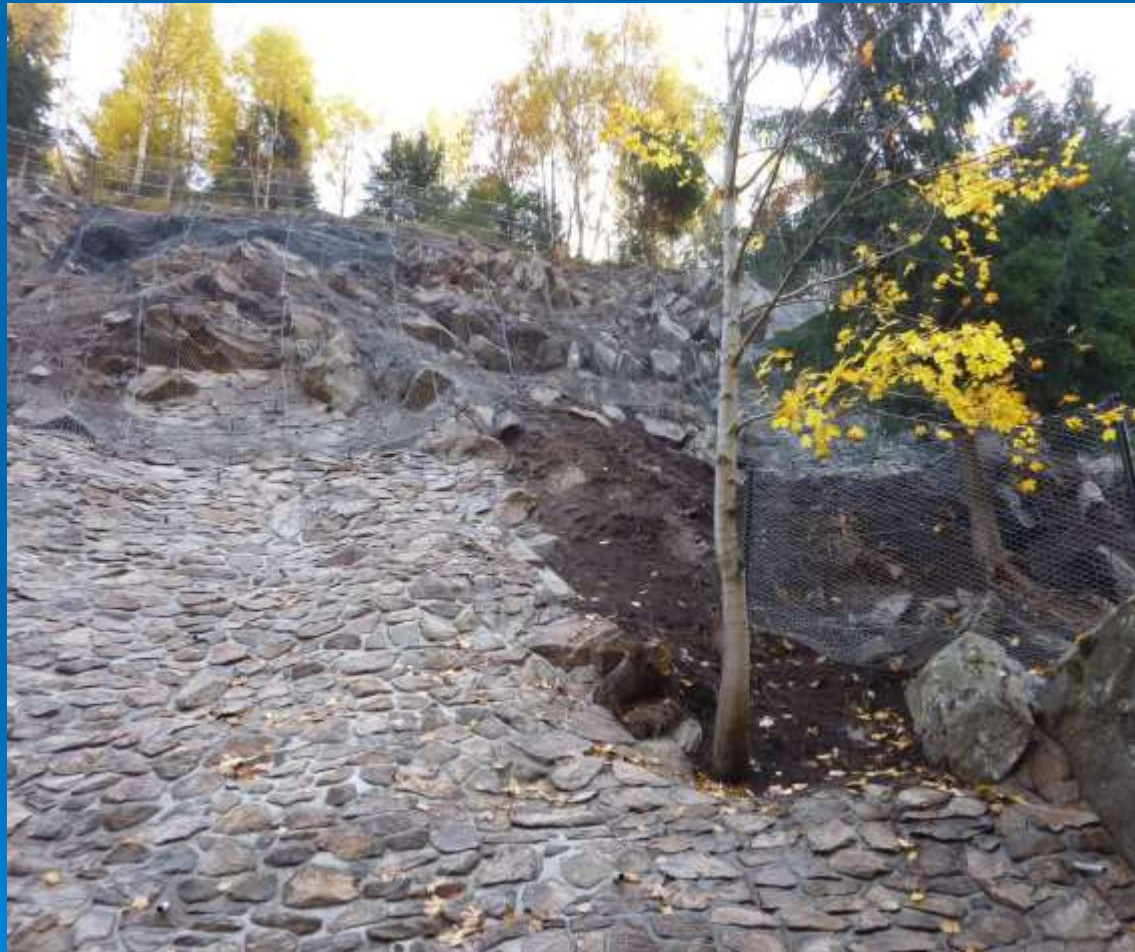
Ochranná kamenná konstrukce

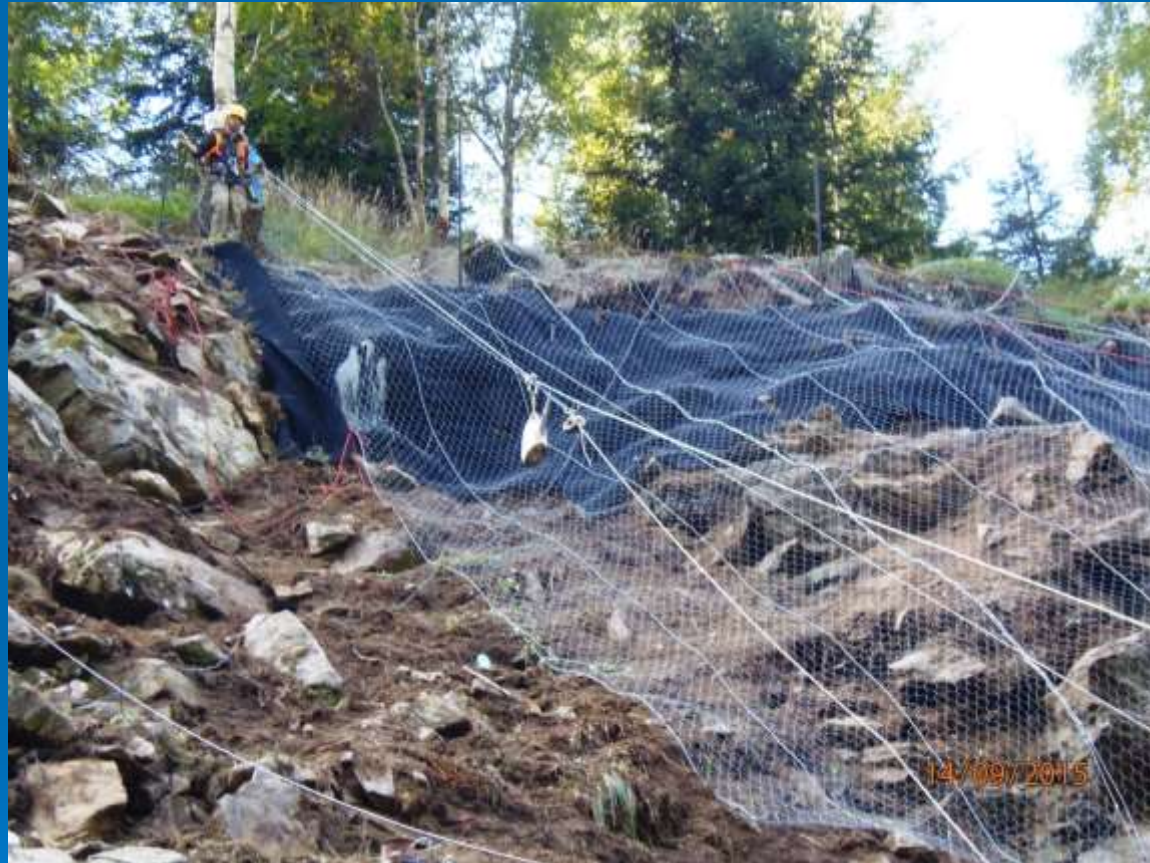
Protierozivní geotextilie

Celkově byla tímto způsobem zajištěna plocha svahu o rozloze 980 m<sup>2</sup>. V místech s výskytem drobných úlomků a zeminy se použila ochranná geotextilie s cílem eliminace erozivního působení přivalových dešťů. Tato geotextilie se použila na ploše 350 m<sup>2</sup>.

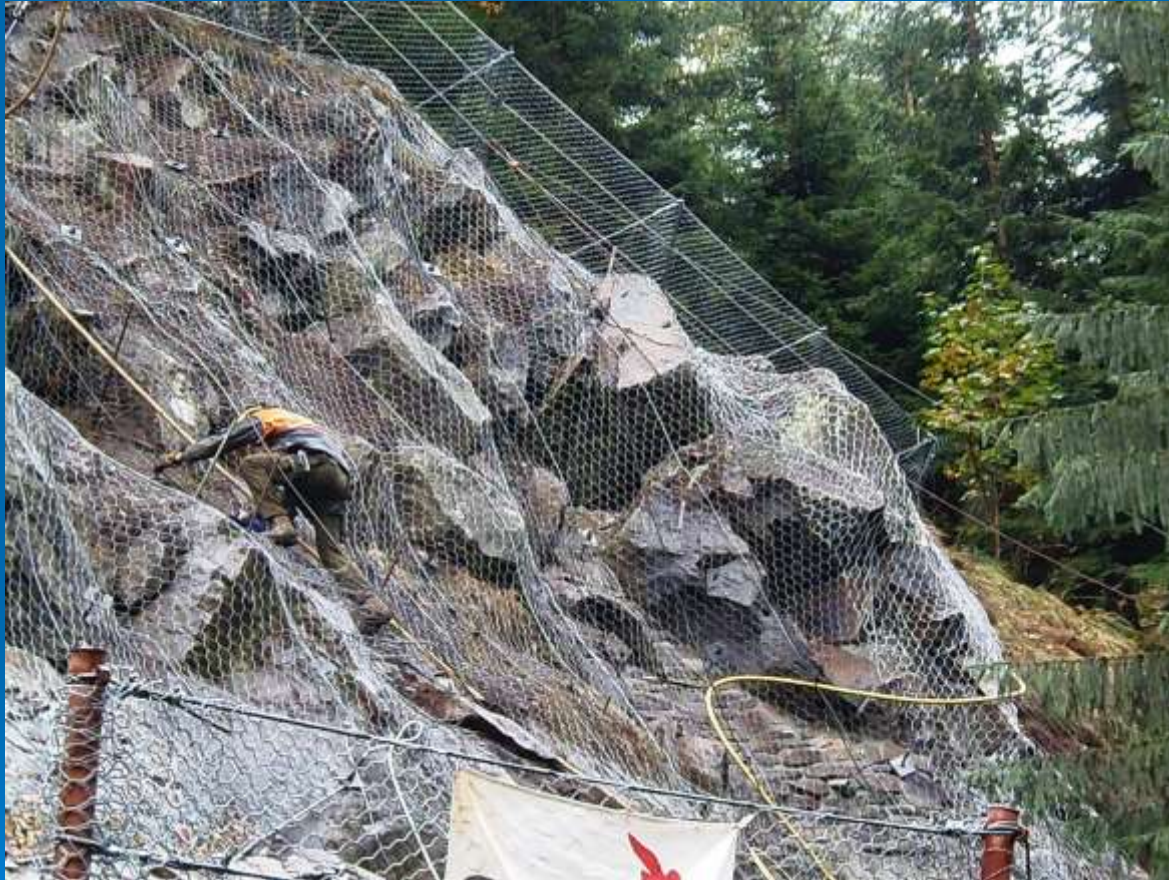
Ochranná konstrukce z ocelových sítí

Část plochy svahu s vystupujícími poškozenými horninovými výčnělky se zajistila pokrytím bezpečnostními sítěmi. Byly použity ocelové sítě STEELGRID s povrchovou ochranou. Tyto sítě byly kotveny do podloží ocelovými kotvami průměru 22 mm, délky 2 m s podložkou o rozměru 150x150 mm. K zajištění stability bylo použito 311 ks těchto kotev. Po obvodě jsou sítě zabezpečeny vodící lanem průměru 10 mm.

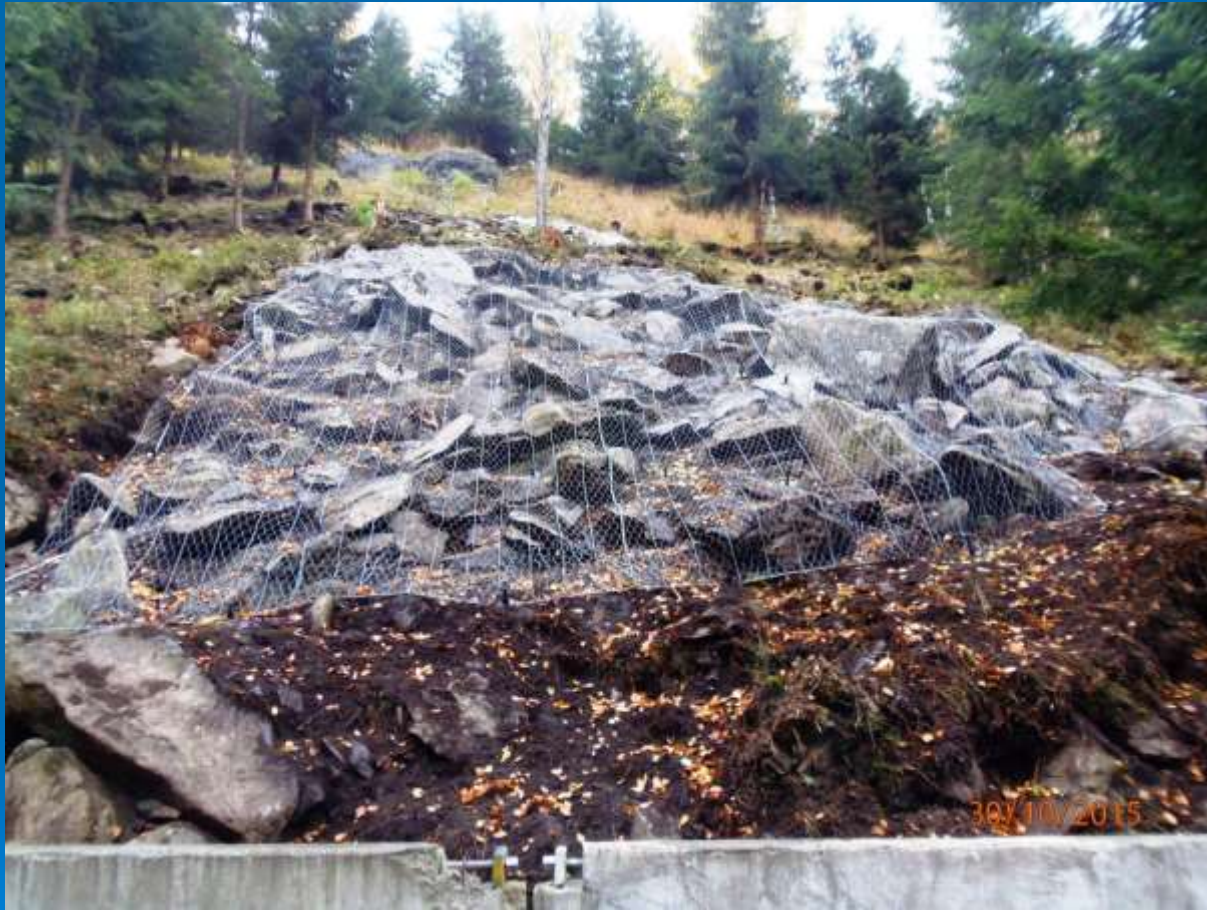
Zajištění svahu sítěmi

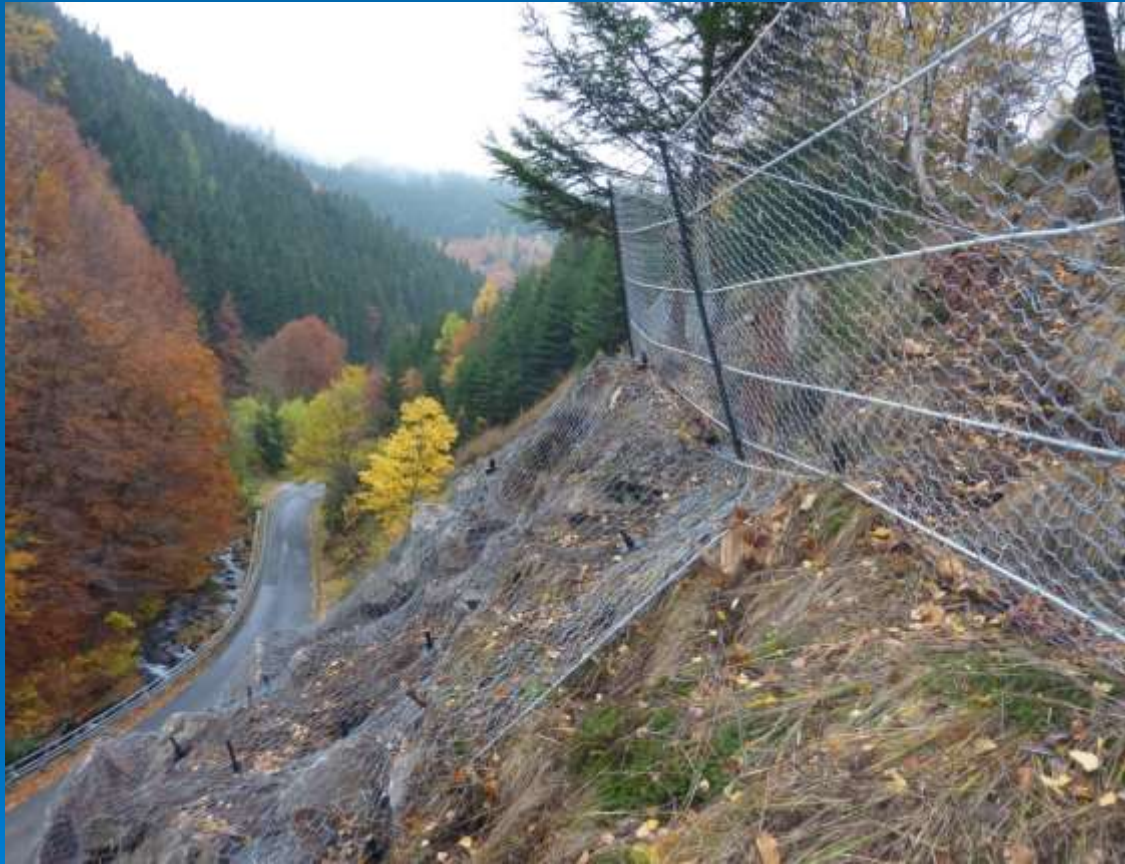
Ochranný plot

Součástí bezpečnostních opatření bylo vytvoření záchytného plotu na horní hraně svahu. Jeho funkce je zabránění splavování vegetace a menších úlomků hornin z prostoru nad definitivním zajištěním svahu.

Výška plotu činí 1,8 m s délkou 70 m. Na přiloženém obrázku je tento plot znázorněn.

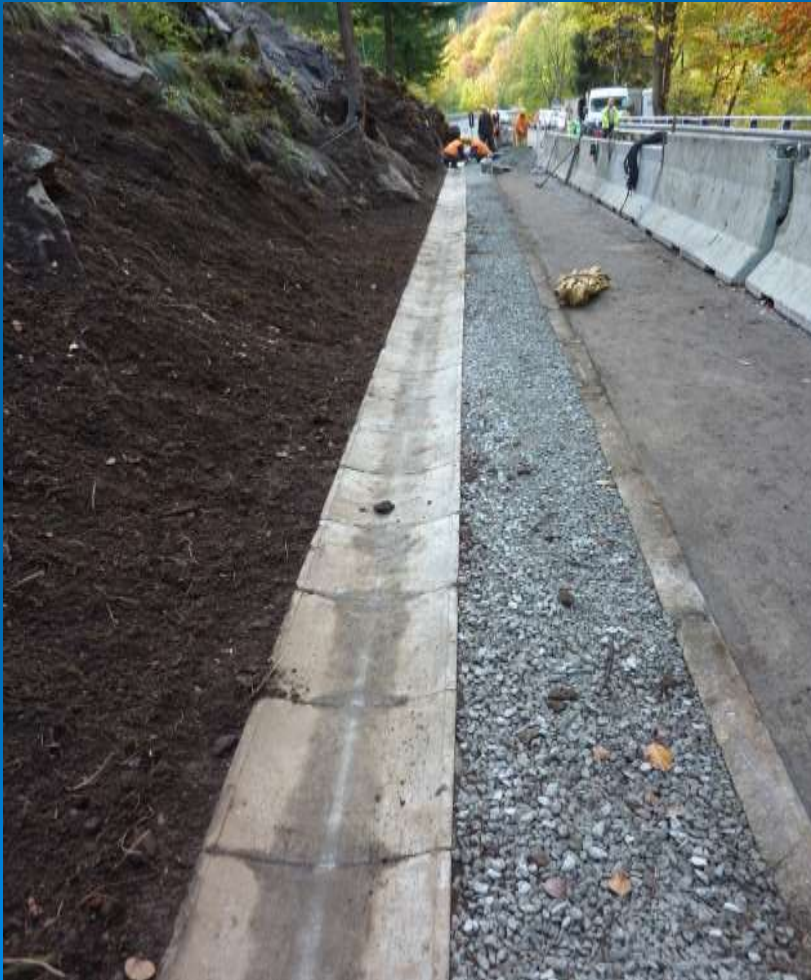
Odvodňovací žlab

Dalším sanačním opatřením bylo vytvoření povrchového odvodnění z betonových tvárnic TZB 39-50 uložených do betonového lože síly 50 mm.
