Sanace důlní hlušiny pod základy stavebních objektů

SG - Geoinženýring, s.r.o.

1. Úvod do problematiky

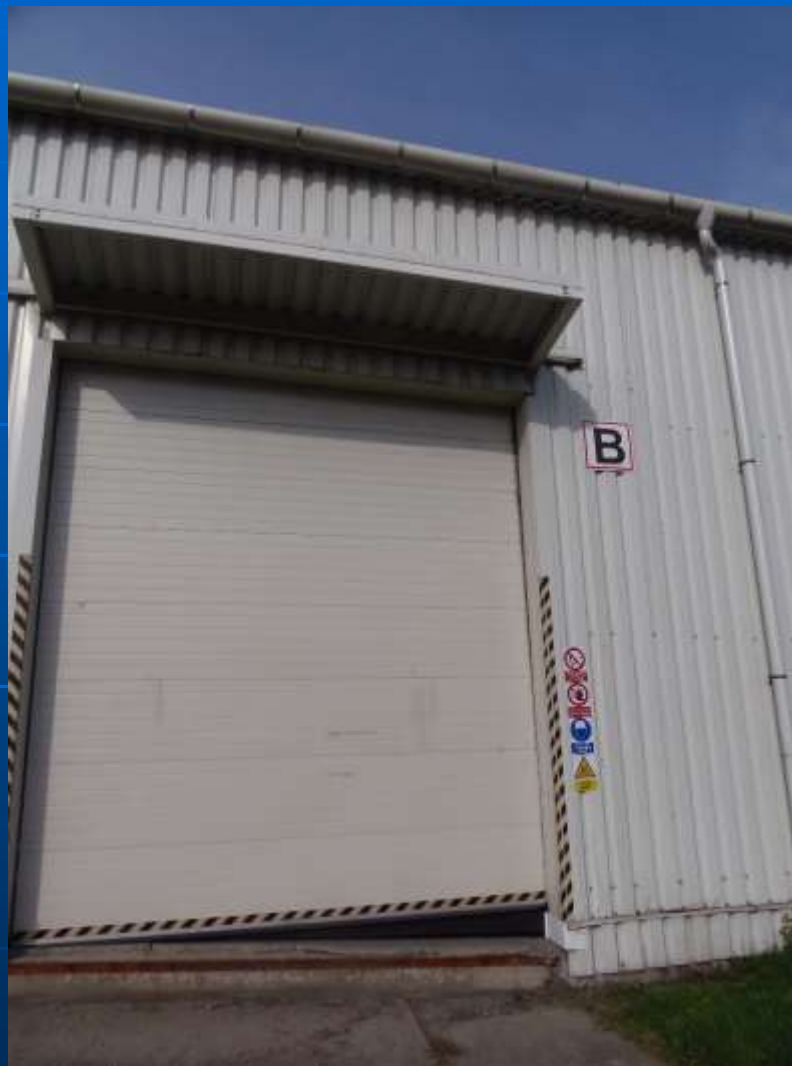
- Jedná se o lokalitu bývalého důlního podniku Hedvika, situovanou v ostravské části Petřvald
- Skladovací hala byla v minulosti postavena na povrchu starého důlního odvalu, kde se na různých místech vyskytovaly a dosud vyskytují termické procesy
- Podloží tvoří nesourodá směs důlní hlušiny obsahující pískovce, prachovce a jílovce, jakož i různé procento uhelné substance
- V důsledku dlouhodobě probíhajících termických procesů došlo ke změně základových poměrů pod nosnými základovými patkami objektu
- Následkem byla deformace konstrukce haly, poškození podlahy a poklesy základových patek

Pokles základové patky a následná deformace objektu

- Byla zvolena technologie stabilizace podloží pod základovými patkami tzv. armovanou tlakovou injektáží
- Cílem je zvýšit fyzikálně-mechanické vlastnosti důlní hlušiny a současně omezit přístup atmosférického vzduchu ke zbytkům uhelné substance
- Tlaková injektáž byla realizována prostřednictvím ocelových sond situovaných do podloží, průměru 89/6,3 mm
- Byla použita cemento-popílková suspenze s vodním součinitelem 0,5-1, cementem pevnostní třídy R 32,5 v množství 30 % hmotnosti popílku
- Celkově byly zainjektovány tři ocelové sondy u vstupní brány a jedna v prostoru rohové patky
- Po ukončení stabilizačních prací je zde dlouhodobě měřena teplota důlní hlušiny v hloubce 3 m.

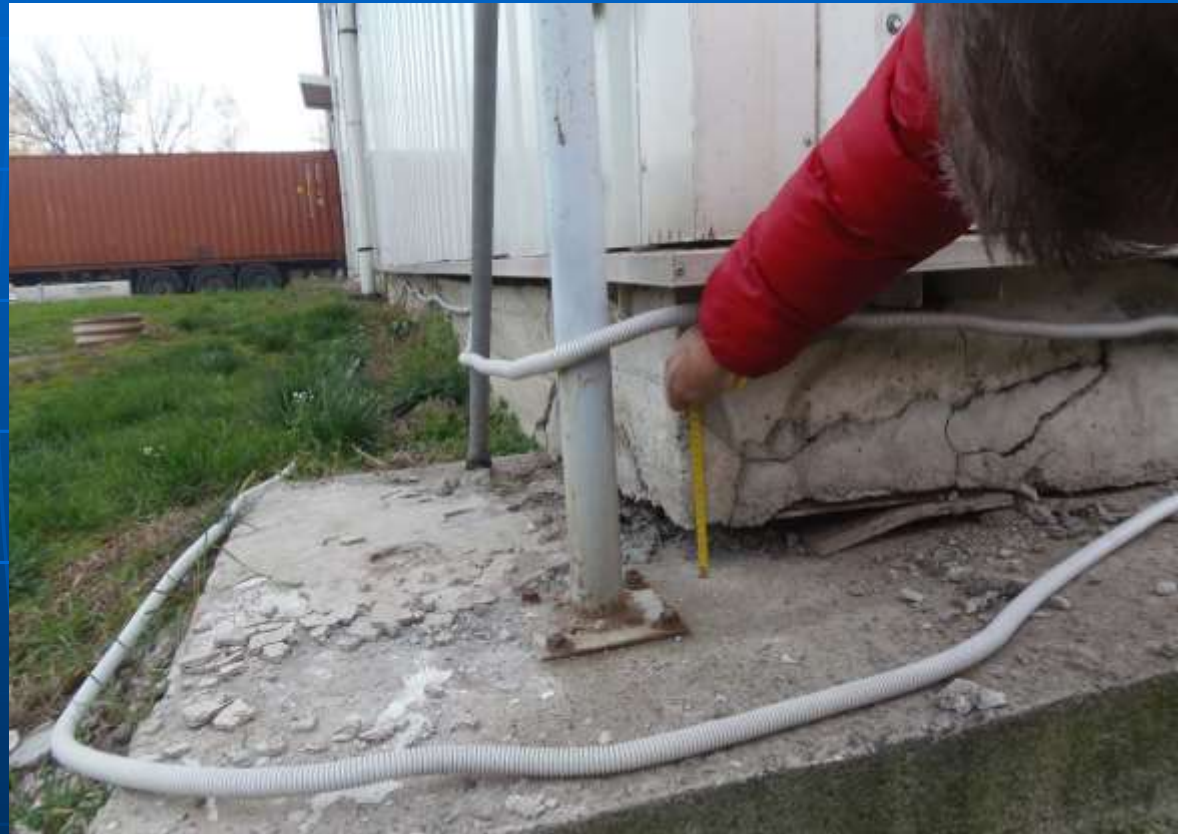
Pokles rohové patky skladovací haly

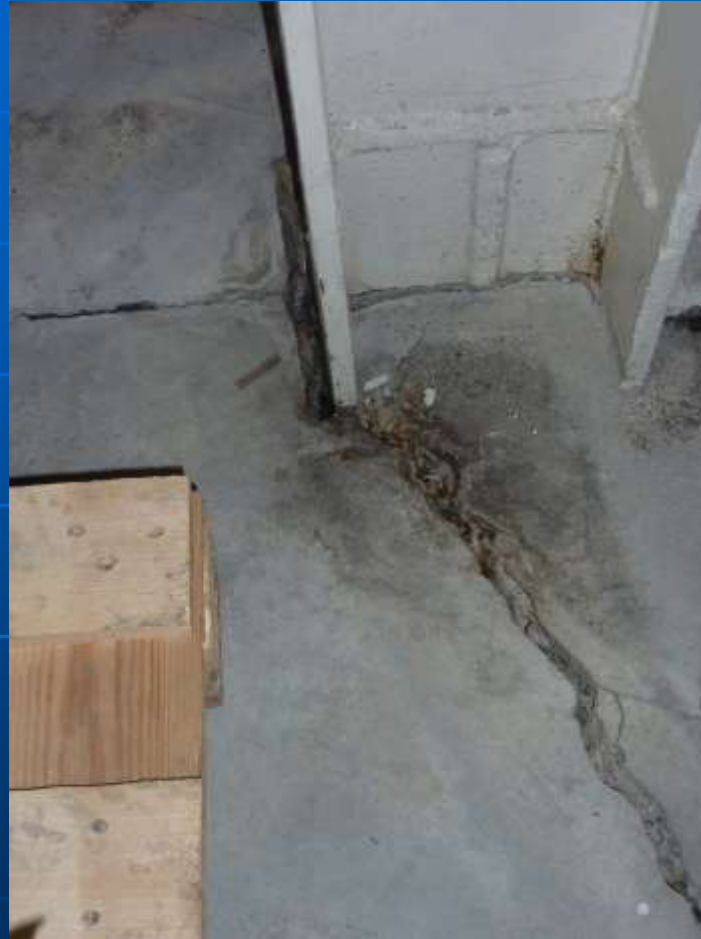
Poškození podlahy v důsledku termických procesů

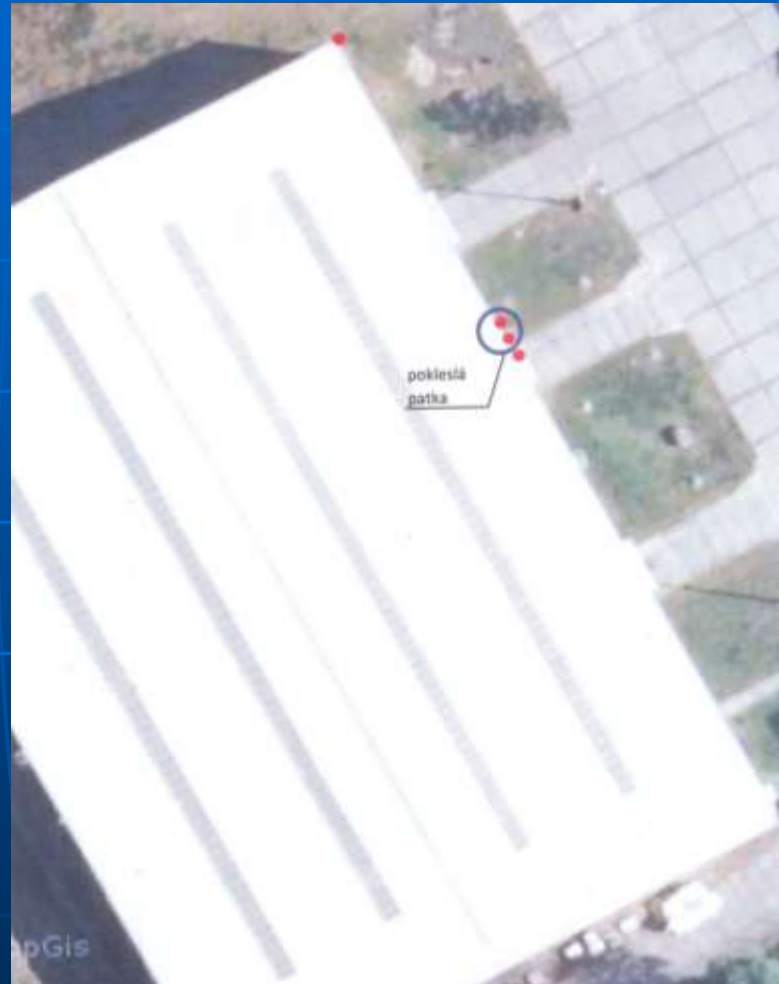
Situování injektážních sond

- Injektážní sondy byly vkládány do vrtů realizovaných pod základovou patkou
- Hloubka injektáže činila 5,5 m pod úroveň terénu
- Celková délka sond činila 6 m
- Injektáž byla realizována agregátem typu Minigrout s provozním tlakem 5 MPa
- Celkově bylo spotřebováno cca 4 m³ injektážního media
- Po ukončení injektáže ocelové sondy zůstávaly na místě

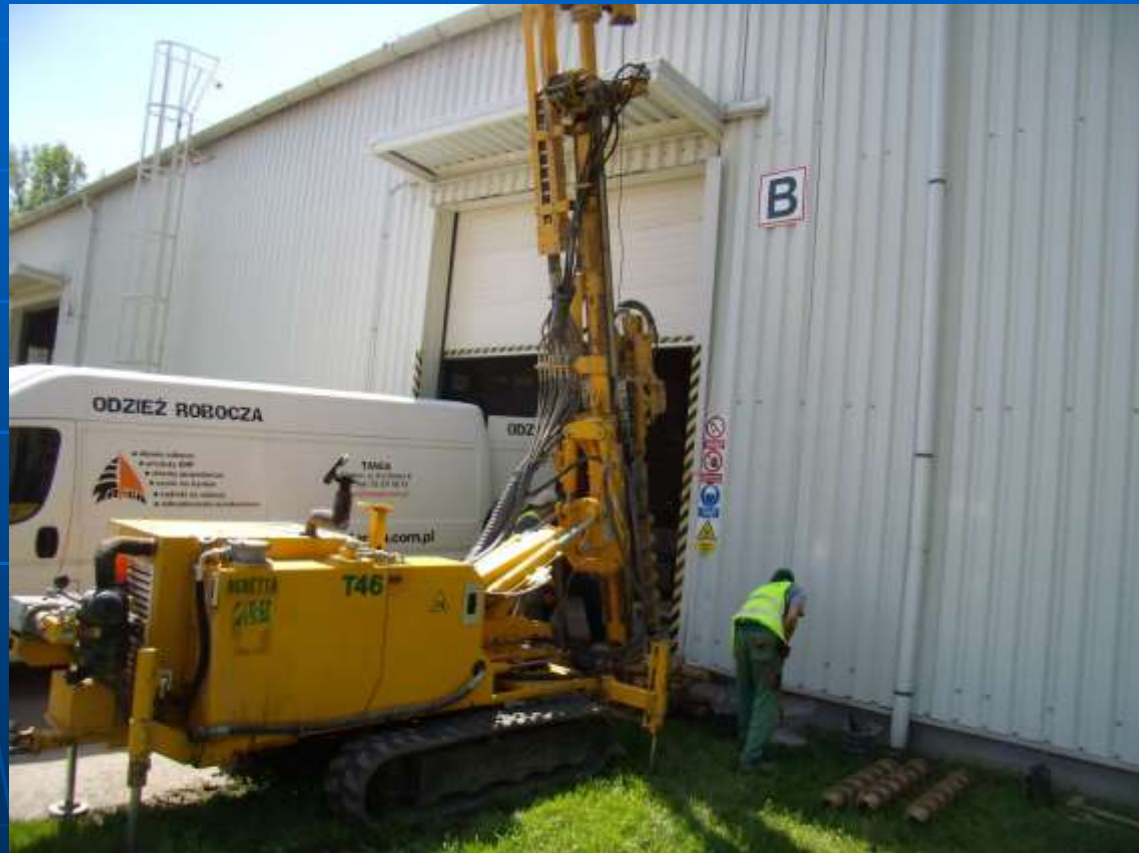
Vrtání pro injektážní sondy

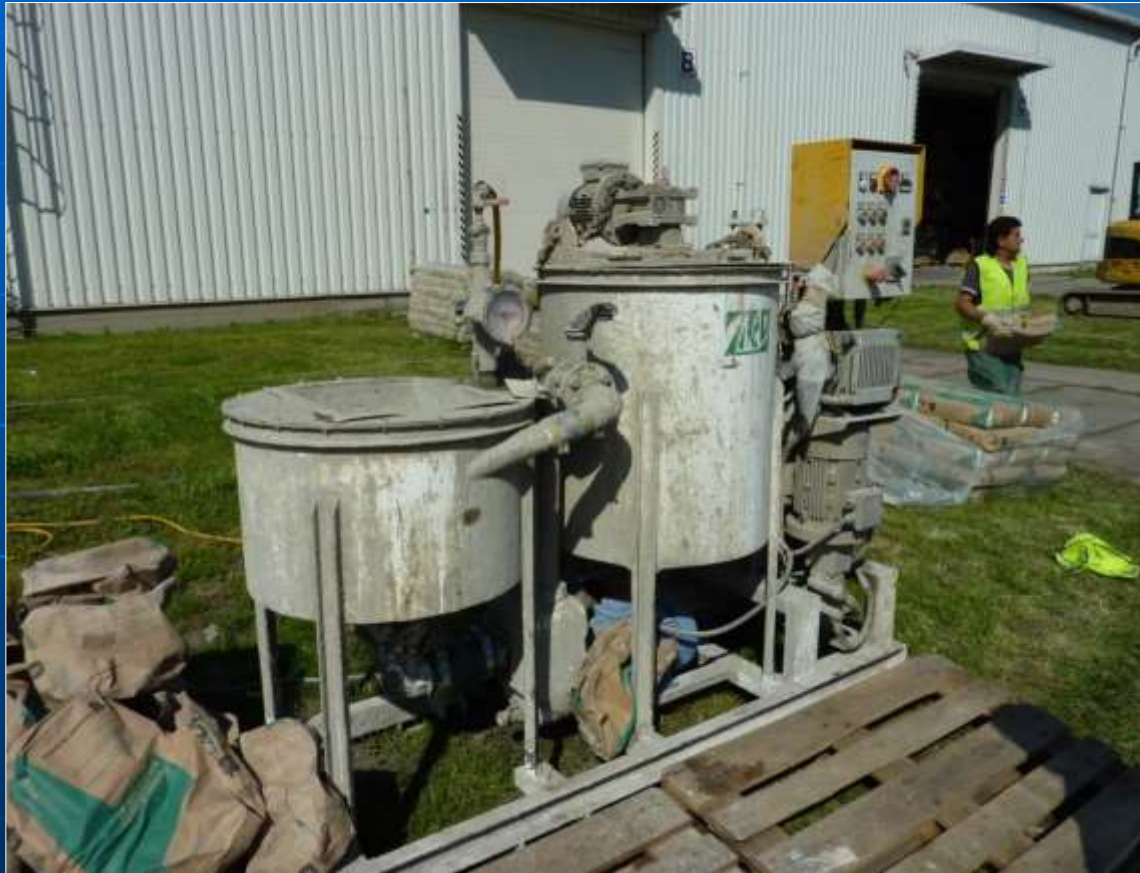
Injektážní agregát

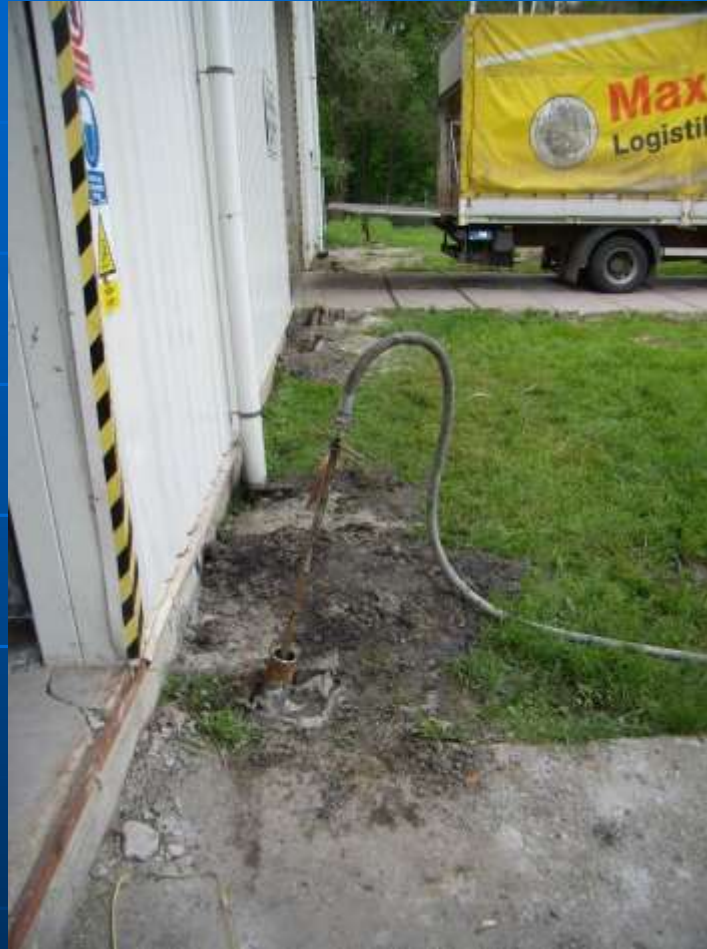
Tlaková injektáž
