Současný stav a budoucnost důlního odvalu Heřmanice, zasaženého termickými procesy

J. Hájovský, P. Jelínek

SG - Geoinženýring, s.r.o.

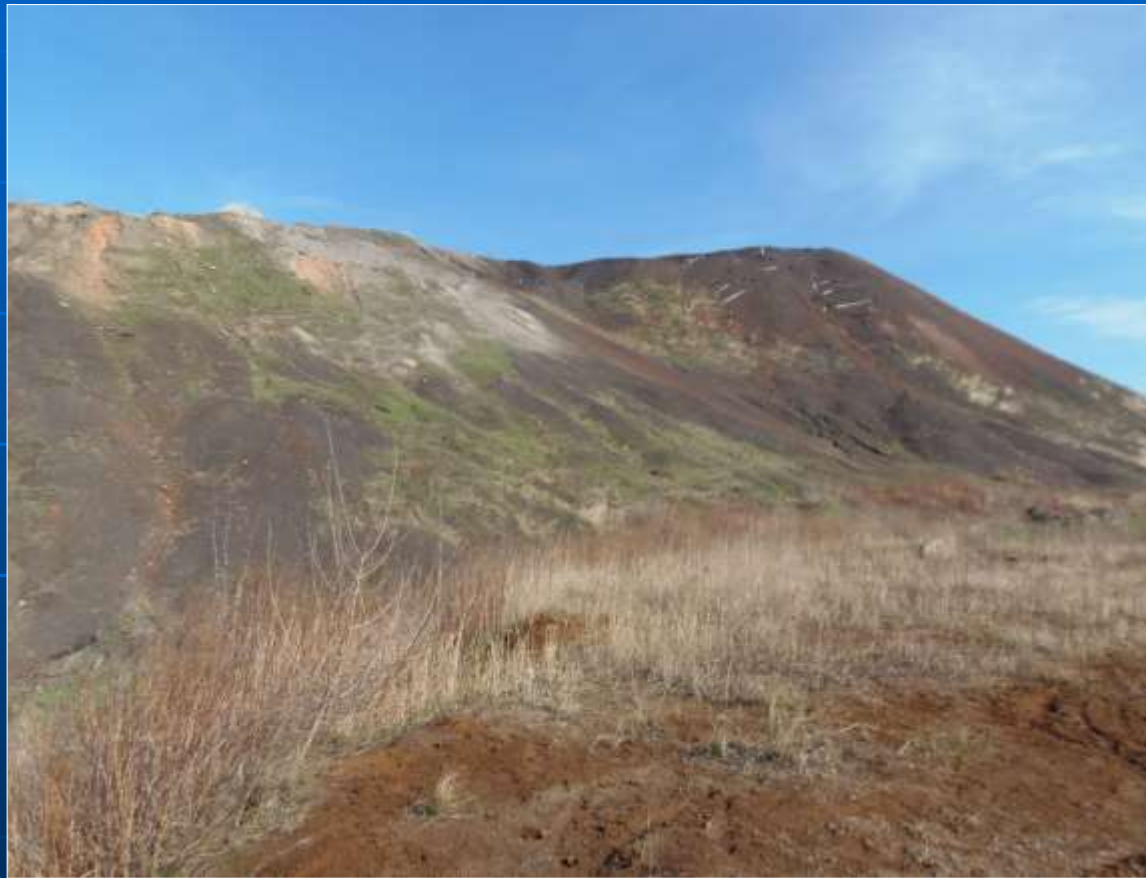
Pohled na centrální část odvalu Heřmanice

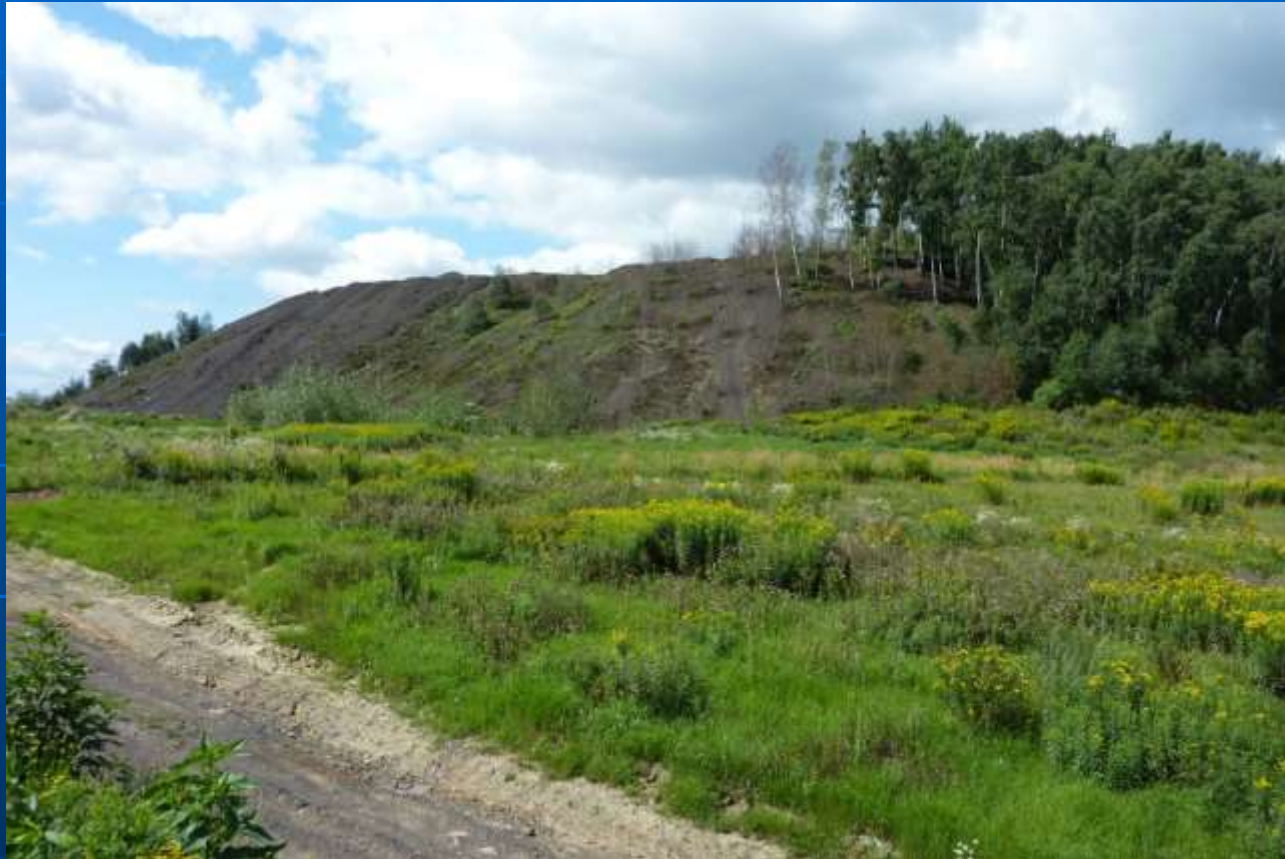
Ve snaze o utlumení podzemního požáru bylo přistoupeno k dalšímu návozu a to těsnící hmoty Prestab – produkt odsiřování elektráren. Bohužel ani tato technologie nebyla úspěšná a termické děje se nadále rozšiřovaly se značnou intenzitou. Došlo k zasažení centrálního hřebene a likvidaci většiny vegetace. Stav z počátku 21. století je patrný z následující fotodokumentace.

Odval Heřmanice - postupující odumírání vegetace

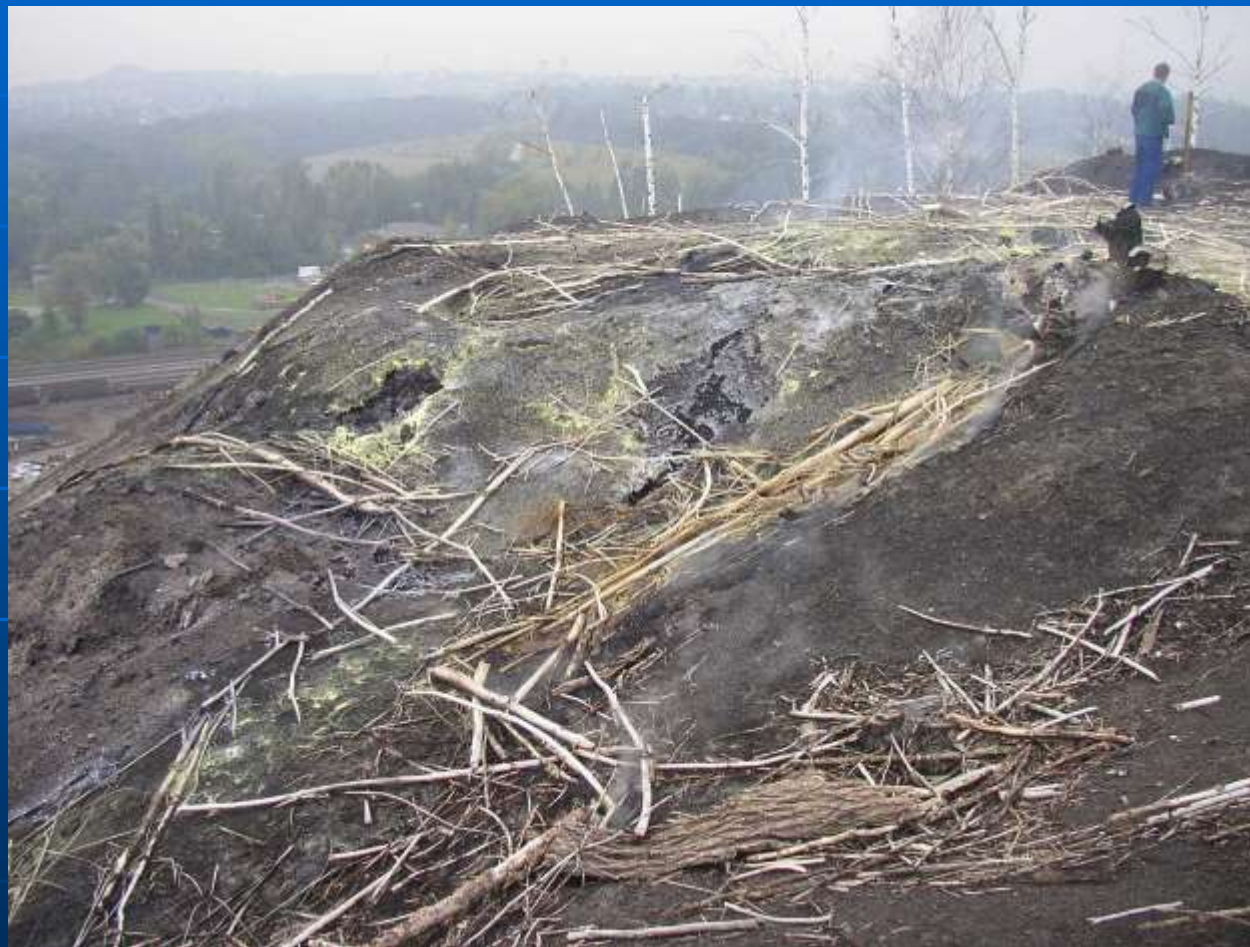
Destrukce povrchu odvalu s výskytem síry

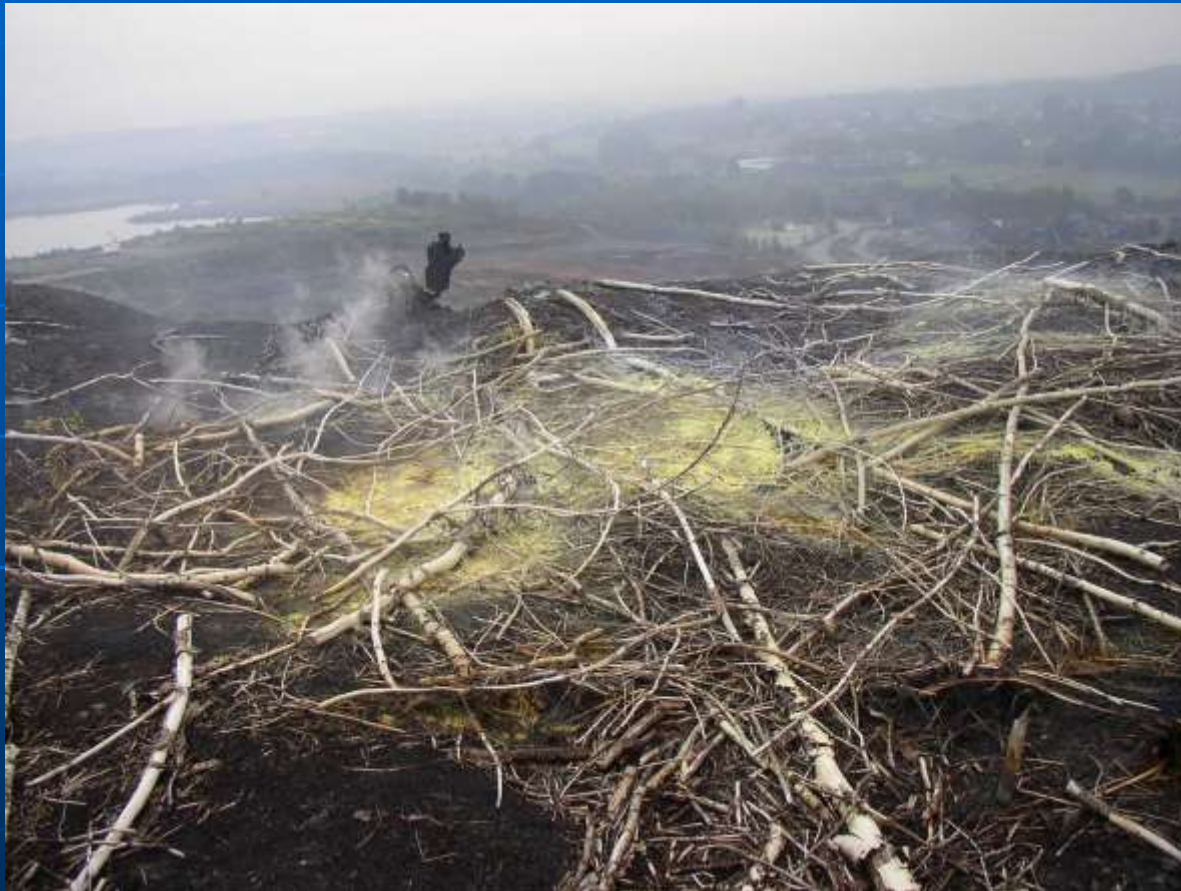
Odval Heřmanice – spálený povrch, výskyt kouřů a síry

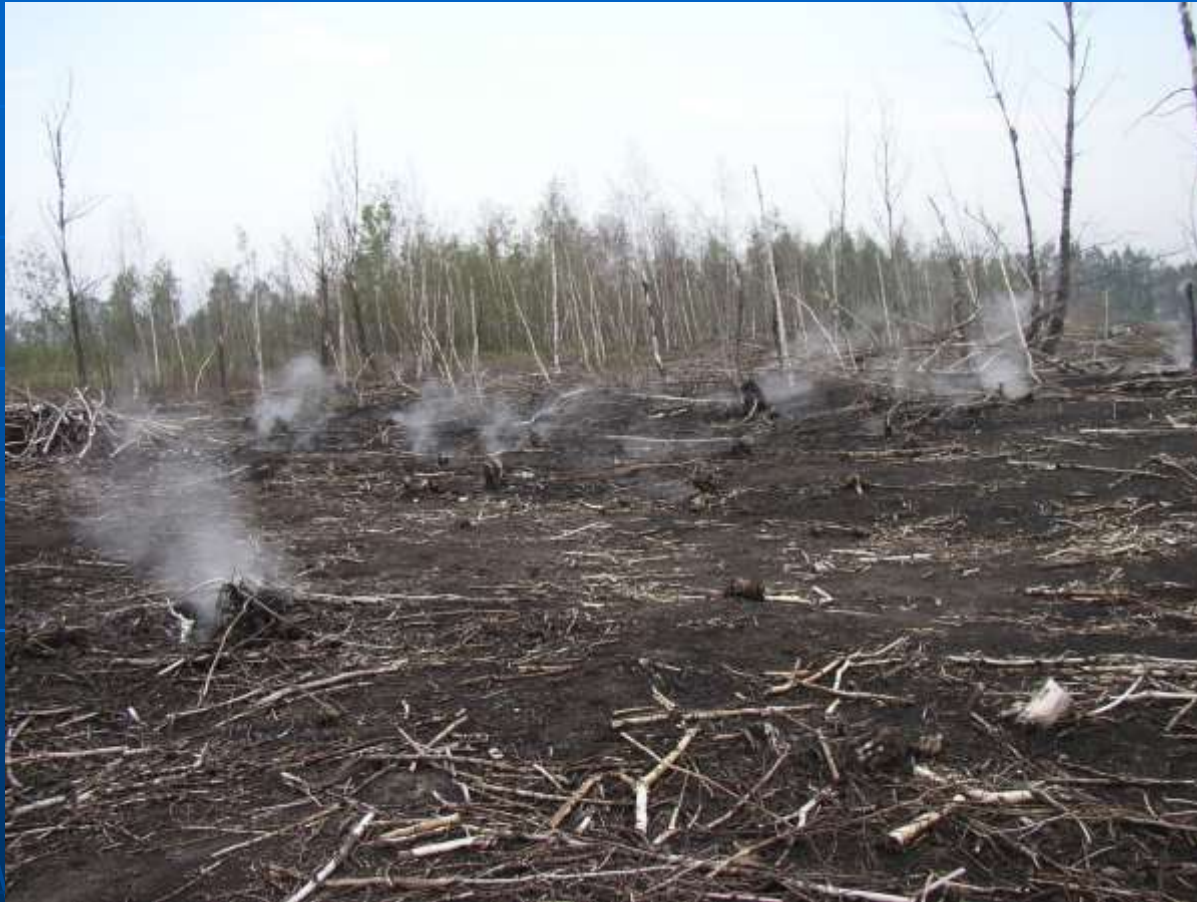
Celková devastace s povrchovým požárem – odval
Heřmanice

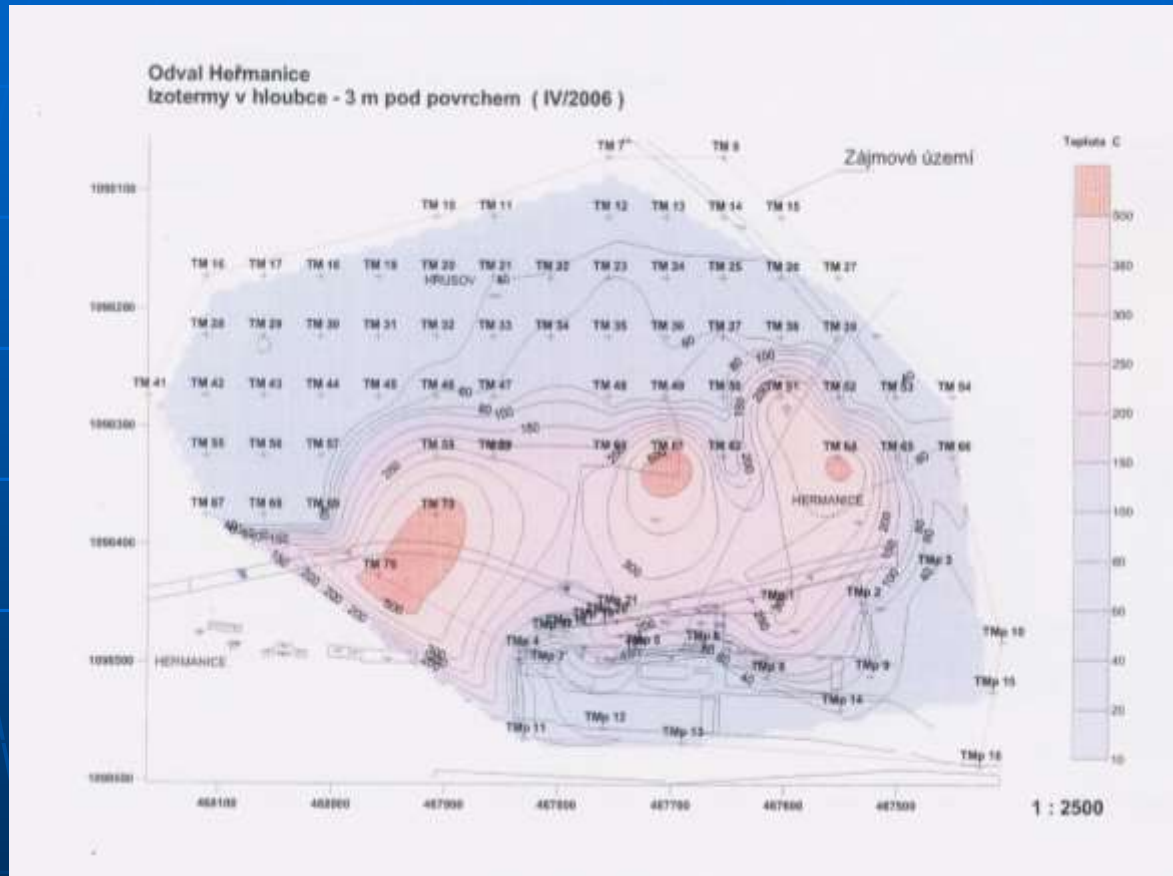
V období let 2004 – 2006 byla termická aktivita detailně sledována. Vytvořila se síť ocelových měřících sond, ve kterých se v měsíčním intervalu měřily teploty a to v hloubkové úrovni 3,6,9, 12 a 15 m. Výsledky byly měsíčně zpracovány do formy map izoterem a tyto čtvrtletně hodnoceny s cílem zjistit změnu intenzity termických procesů a změny rozsahu zasaženého prostoru. Příklad vyhodnocené mapy izoterem je uveden na přiloženém obrázku.

Z výsledků plošného monitoringu a leteckého termovizního snímku bylo patrné, že rozsah a intenzita podzemního požáru je značná.

Izotermie v hloubce 3 m v roce 2006

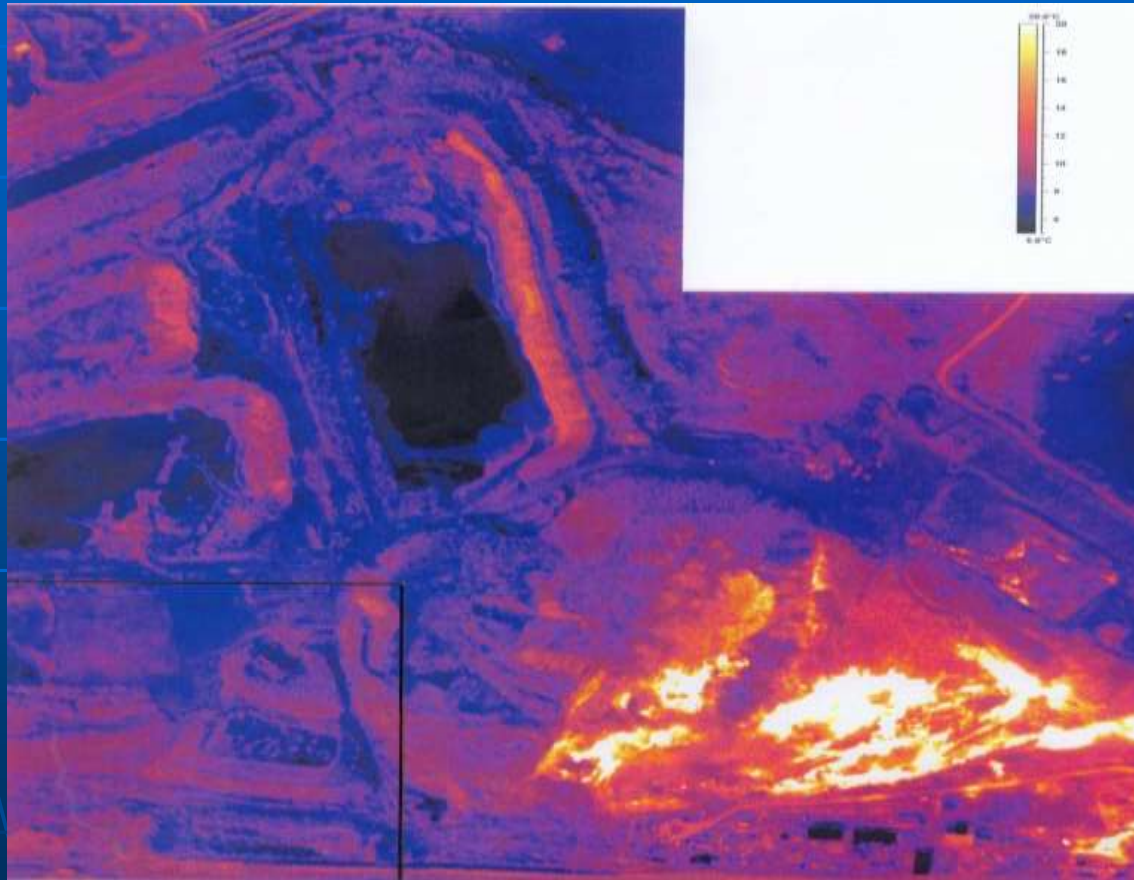
Po ukončení pravidelného monitoringu byl realizován letecký termovizní snímek – viz přiložený obrázek.

Letecký termovizní snímek z roku 2007

Na základě vyhodnocení pravidelného monitoringu a leteckého termovizního snímku se pokračovalo v navázení těsnicí vrstvy tvořené zejména elektrárenským popílkem a těsnicí hmotou Prestab.

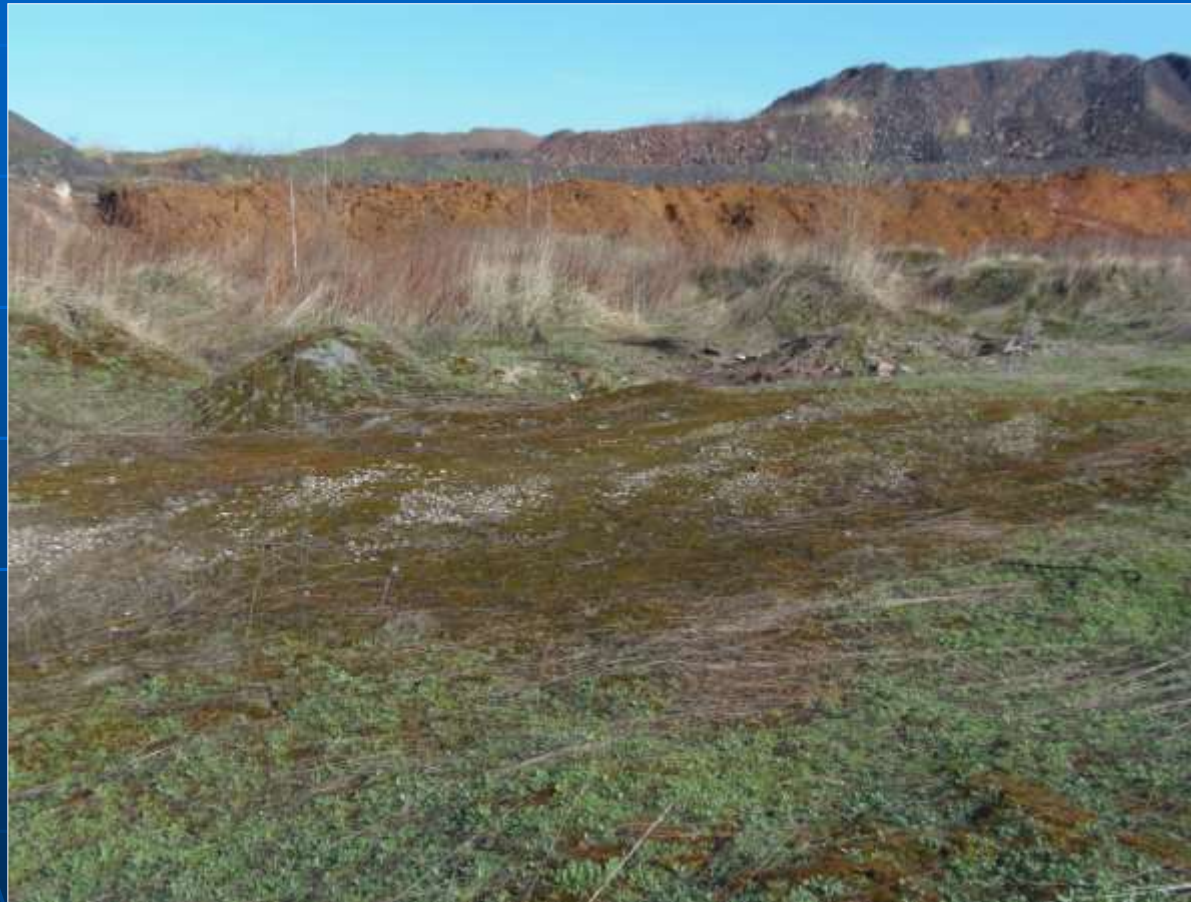
Těsnící vrstva Prestabu

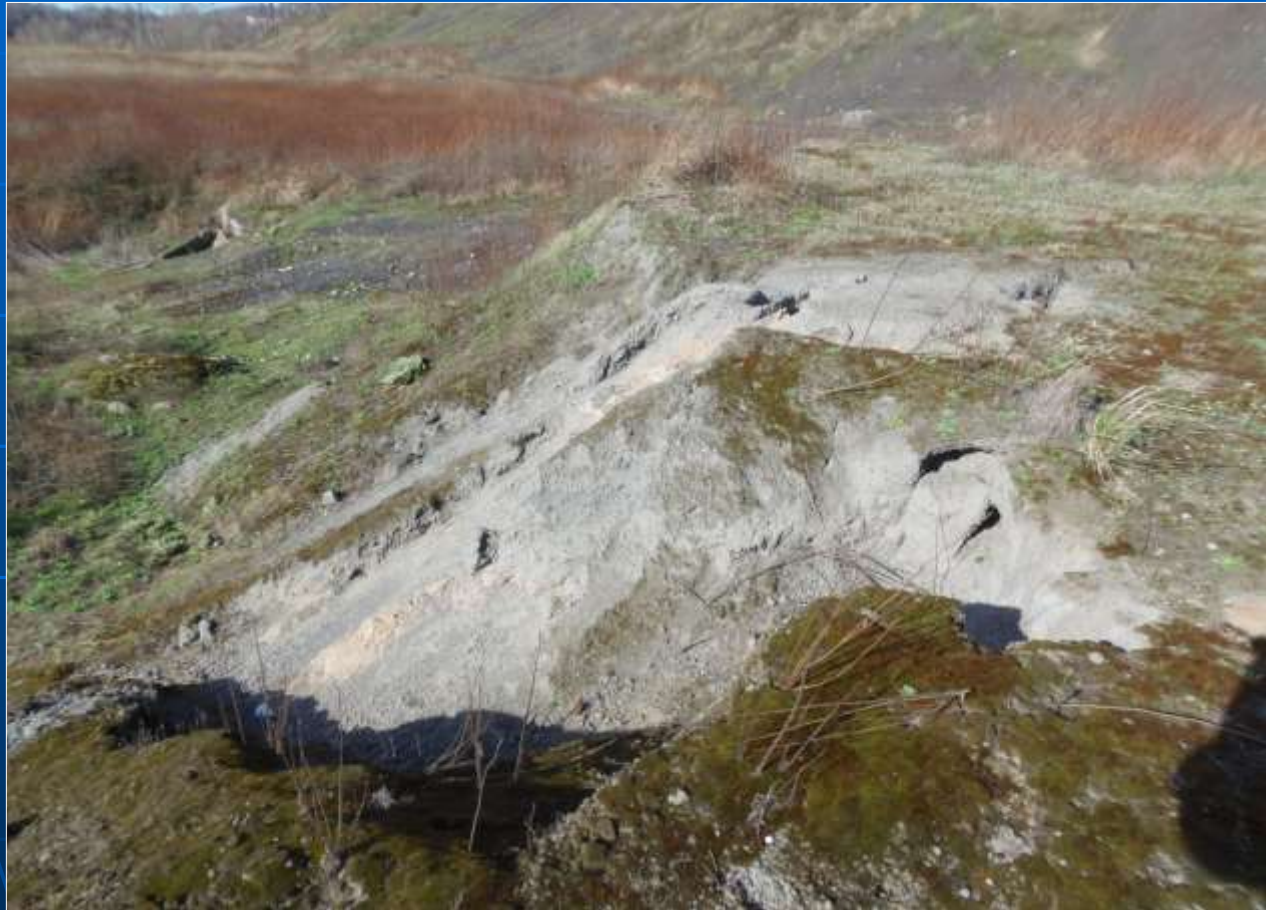
Těsnící vrstva elektrárenského popílku

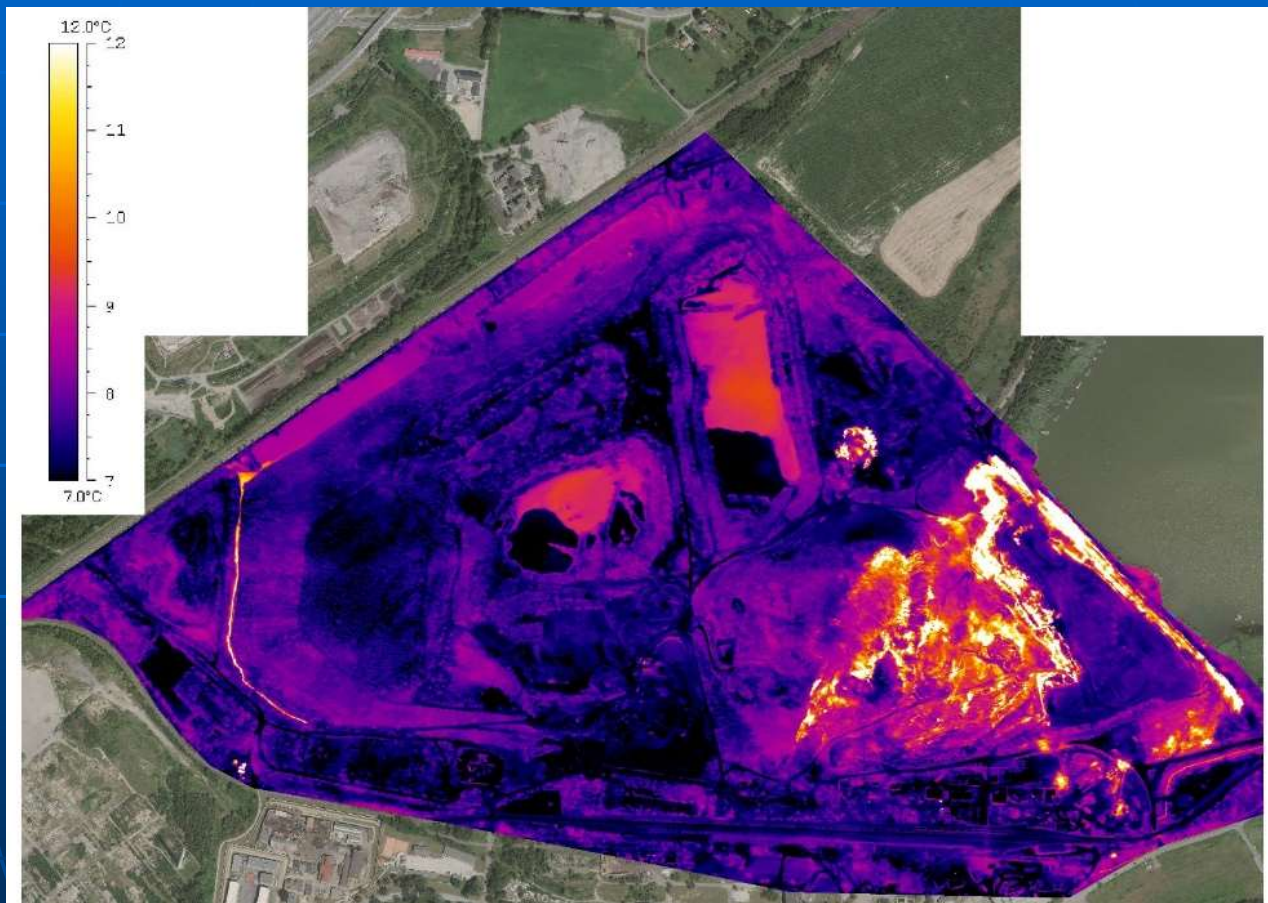
V roce 2013 byl opakovaně realizován letecký termovizní snímek předmětné lokality. Tento je uveden na přiloženém obrázku.

Mapa izoterem z roku 2013

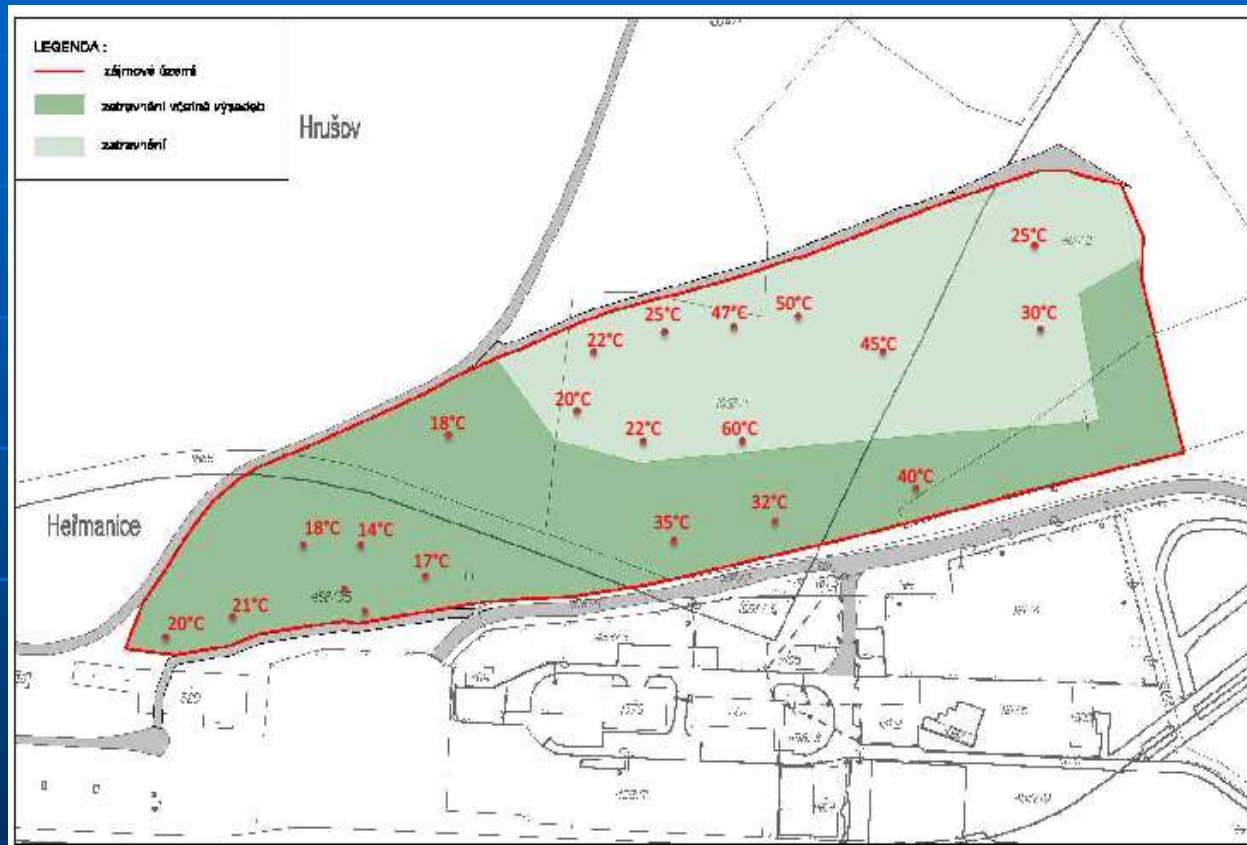
Schéma revitalizace jižní terasy

Bylo konstatováno, že termický proces na tzv. jižní terase je na ústupu a společnosti DIAMO, s.p.,o.z. Odra zpracovala návrh na sanaci části odvalu. Její návrh je na následujícím obrázku. Podstata revitalizace určené plochy spočívá v terénní úpravě, kde bude vytvořena drenážní vrstva z vytříděné haldoviny a následně vrstva zeminy. Obě vrstvy budou mít mocnost á 40 cm. Následně se uskuteční výsadba trav a dřevin - keřů.

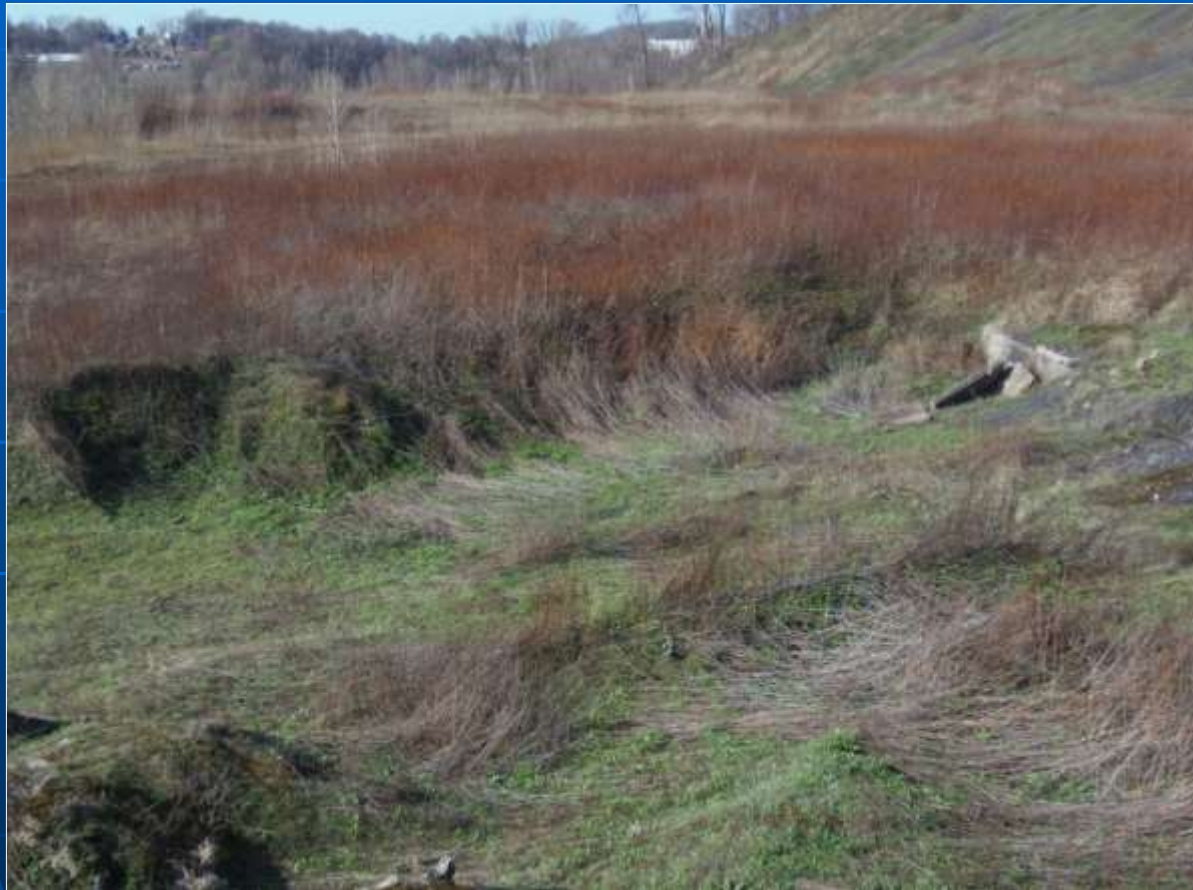
V současné době se na části tzv. jižní terasy rozvíjí tzv. náletová vegetace.

Náletová vegetace na jižní terase

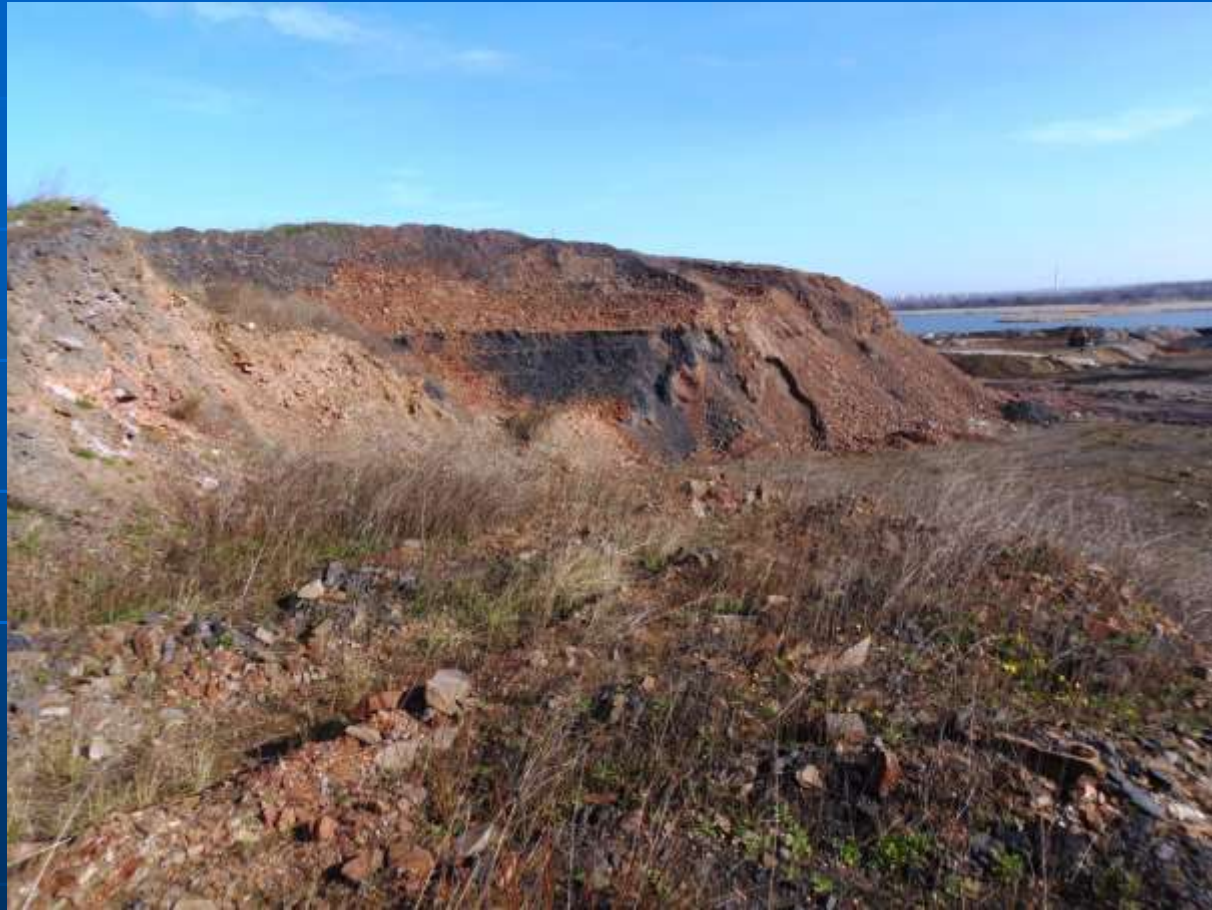
Na přiloženém obrázku je patrné, že vnitřní prostor obsahuje kromě již prohořelých části i značný objem neprohořelého materiálu, který bude vždy potenciálně nebezpečný.

Odtěžování důlní hlušiny na východní části odvalu Heřmanice

Jako další opatření se přistoupilo k odtěžování důlní hlušiny a to zejména ve východní části důlního odvalu. Materiál se prochlazoval, drtil na požadovanou fragmentaci a používal zejména ve silničním stavitelství. Prostor odtěžování je znázorněn na následujících snímcích.

Jako nejefektivnější způsob likvidace termických dějů se projevila technologie odtěžování důlní hlušiny. V tomto směru se bude nadále v budoucnu pokračovat. Stále je však nutno mít na zřeteli, že termické procesy jsou vysoce nevyzpytatelné a nelze v budoucnu vyloučit jejich opětovné rozšiřování.
