**Sanační opatření pro zabránění migrace
termického procesu**

SG - Geoinženýring, s.r.o.

Sanační opatření pro zabránění migrace termického procesu

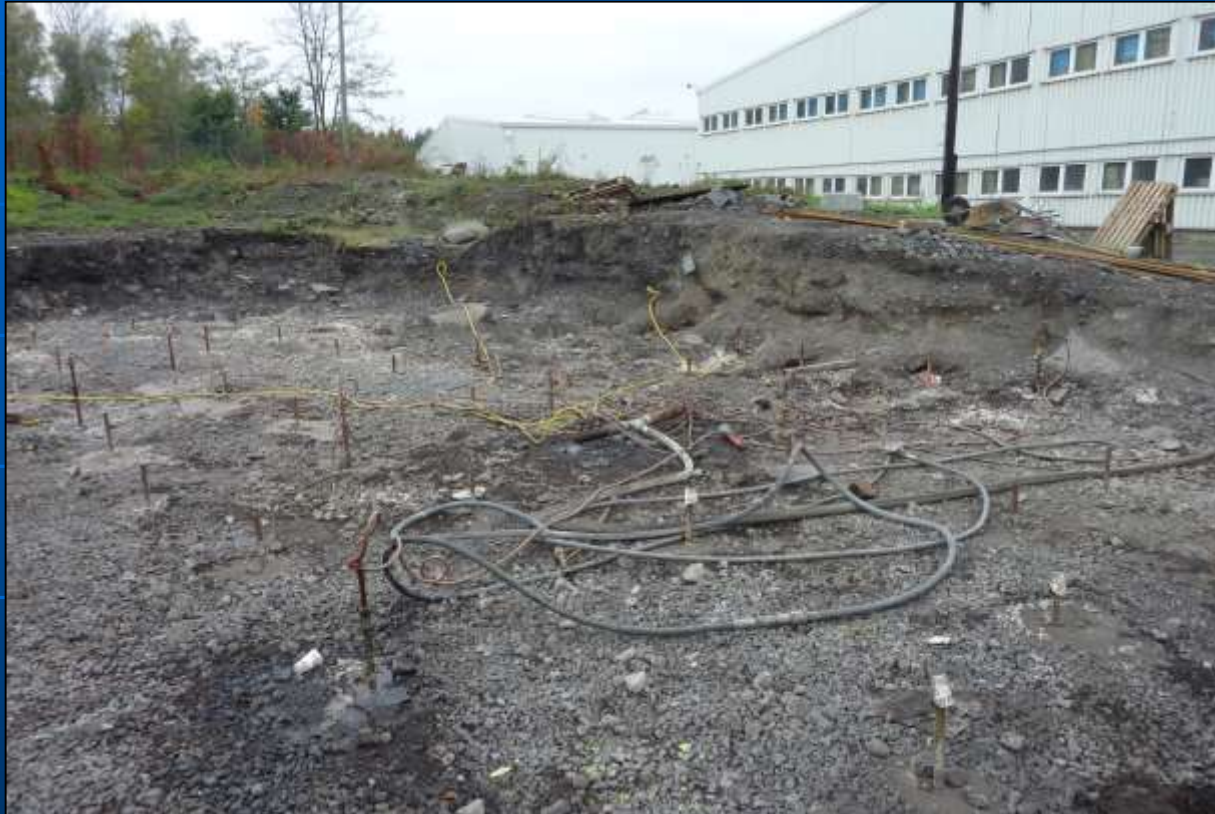
Prochlazování podložní důlní hlušiny vodou

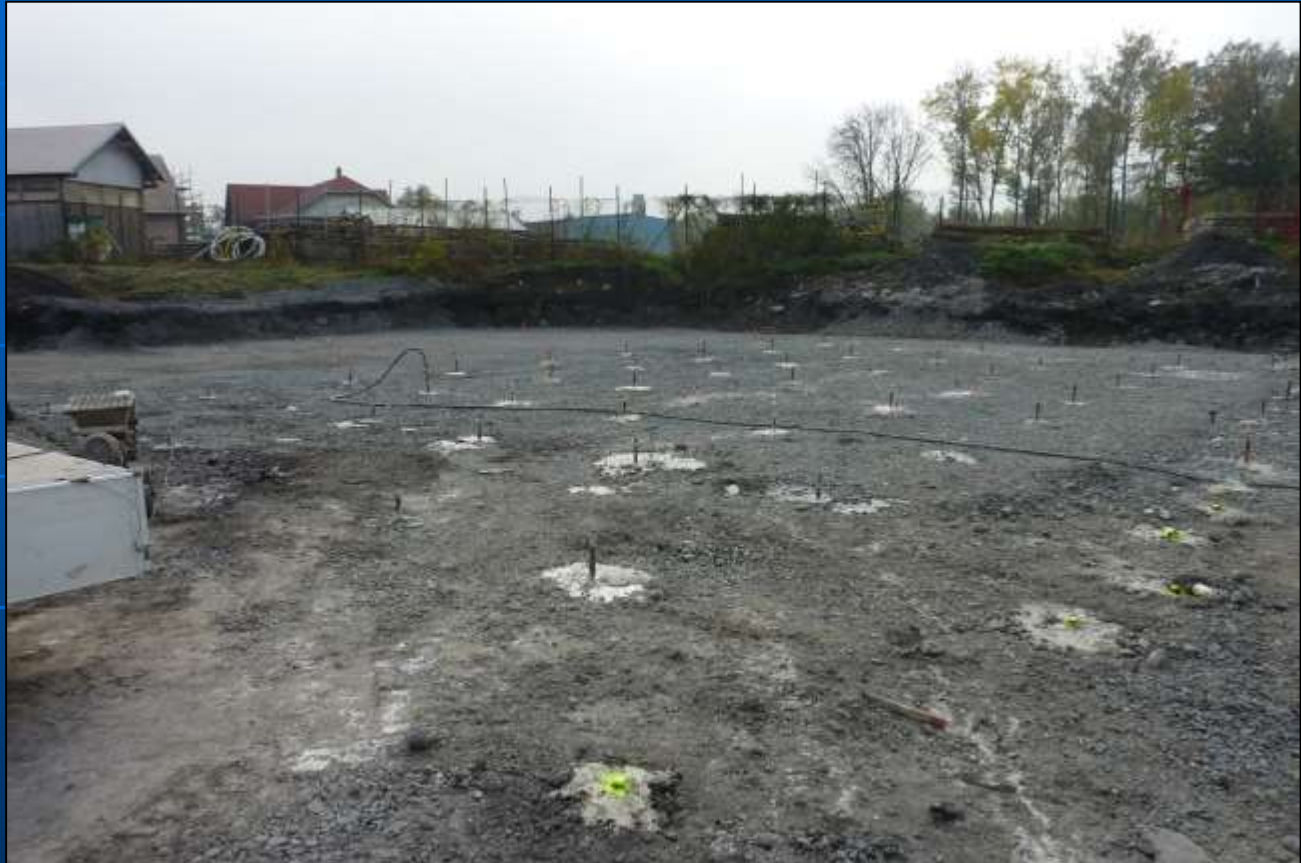
Inertizační injektáž

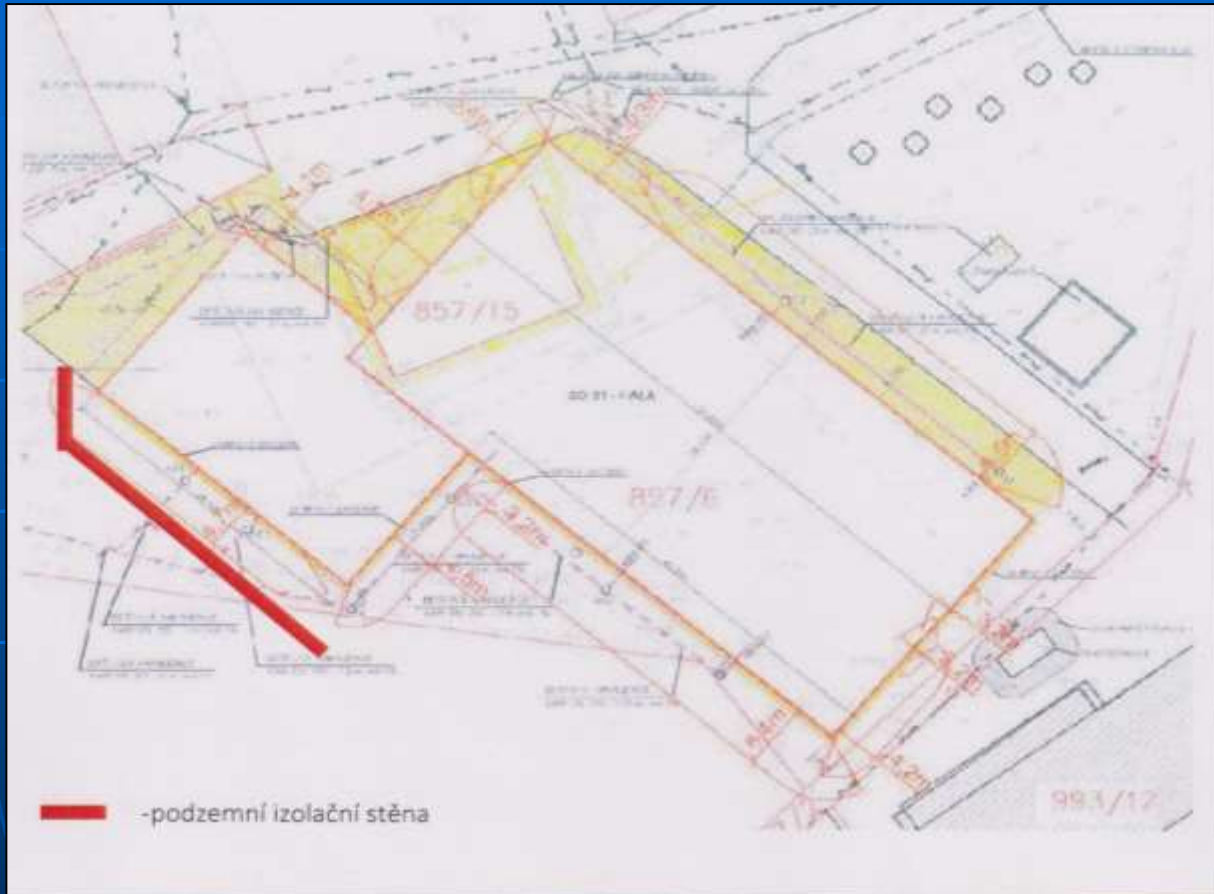
Situování podzemní izolační stěny v okolí
nového objektu

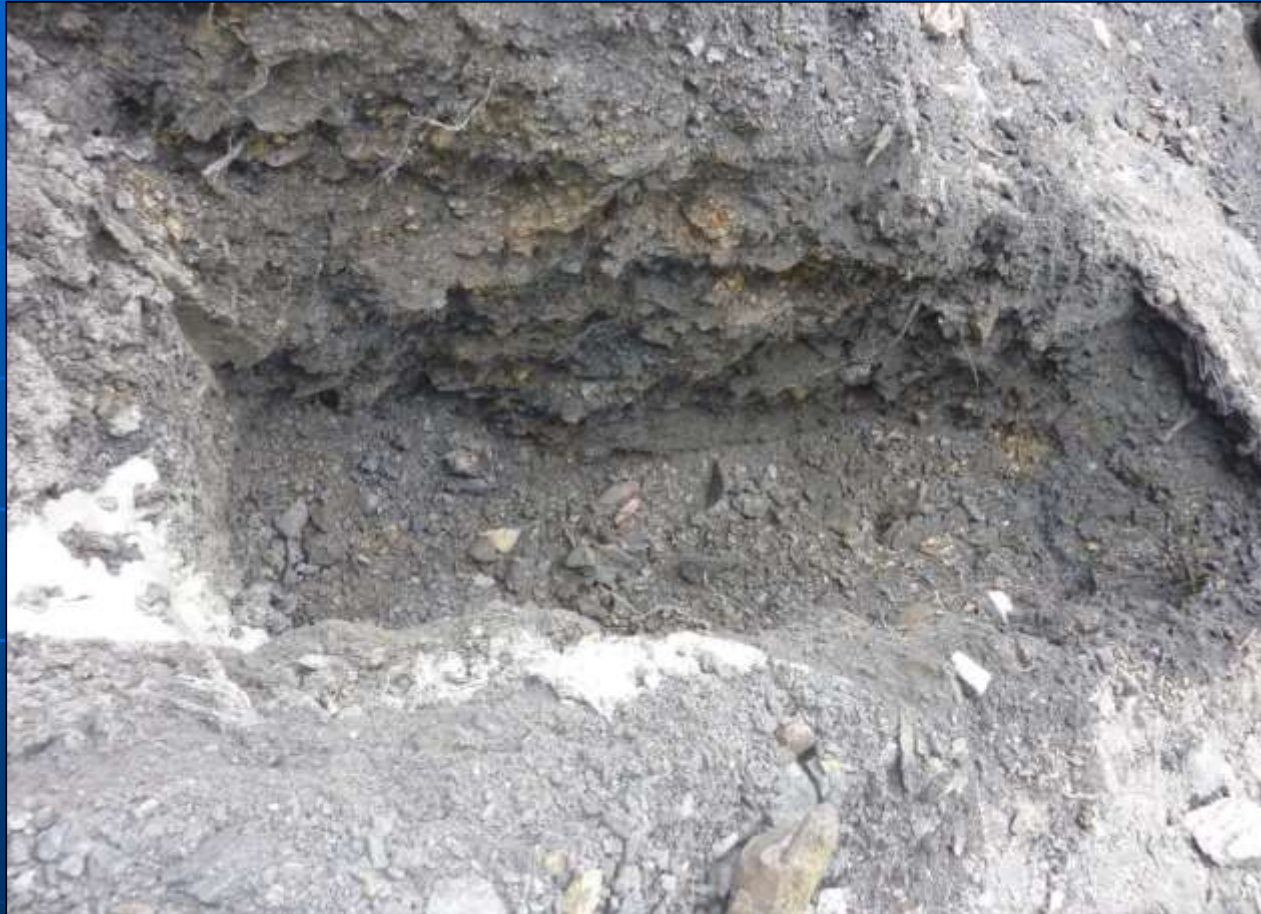
Výkop pro izolační stěnu

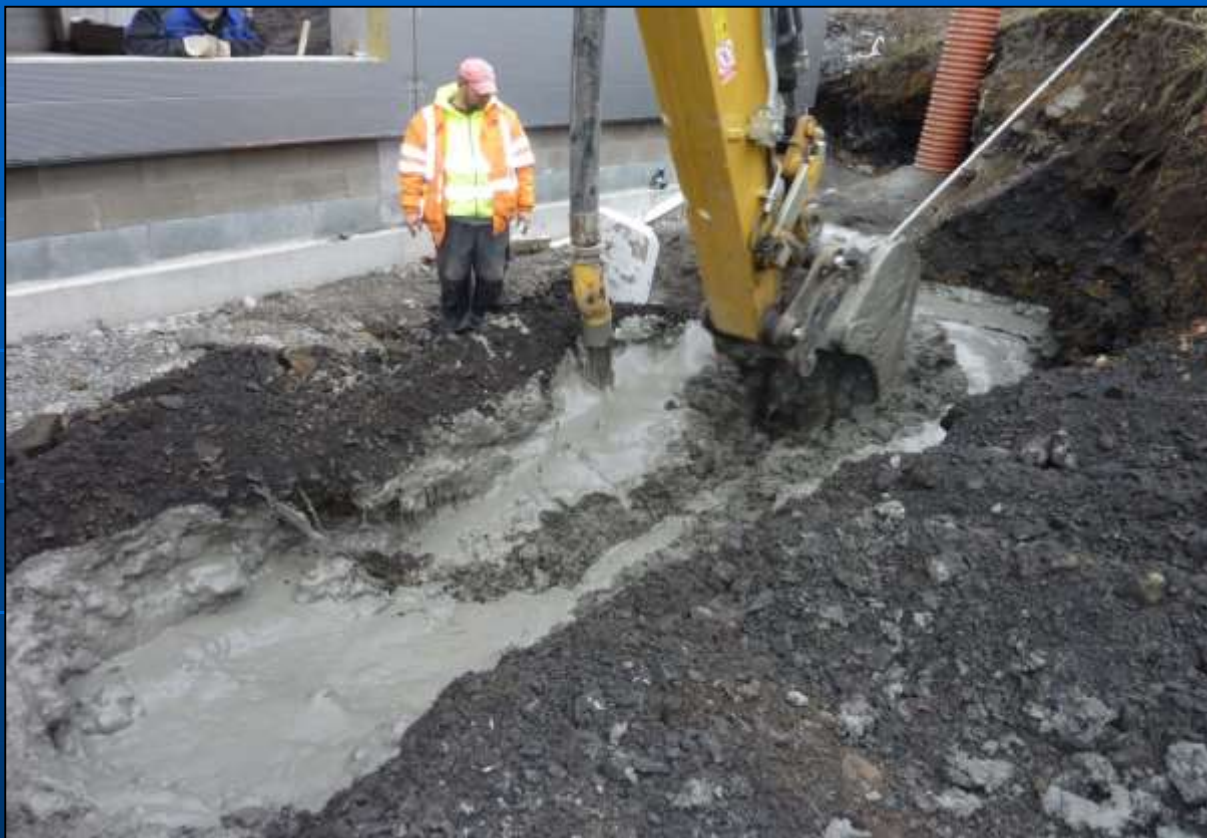
Zalévání výkopu popílkem a promíchávání s inertní důlní hlušinou

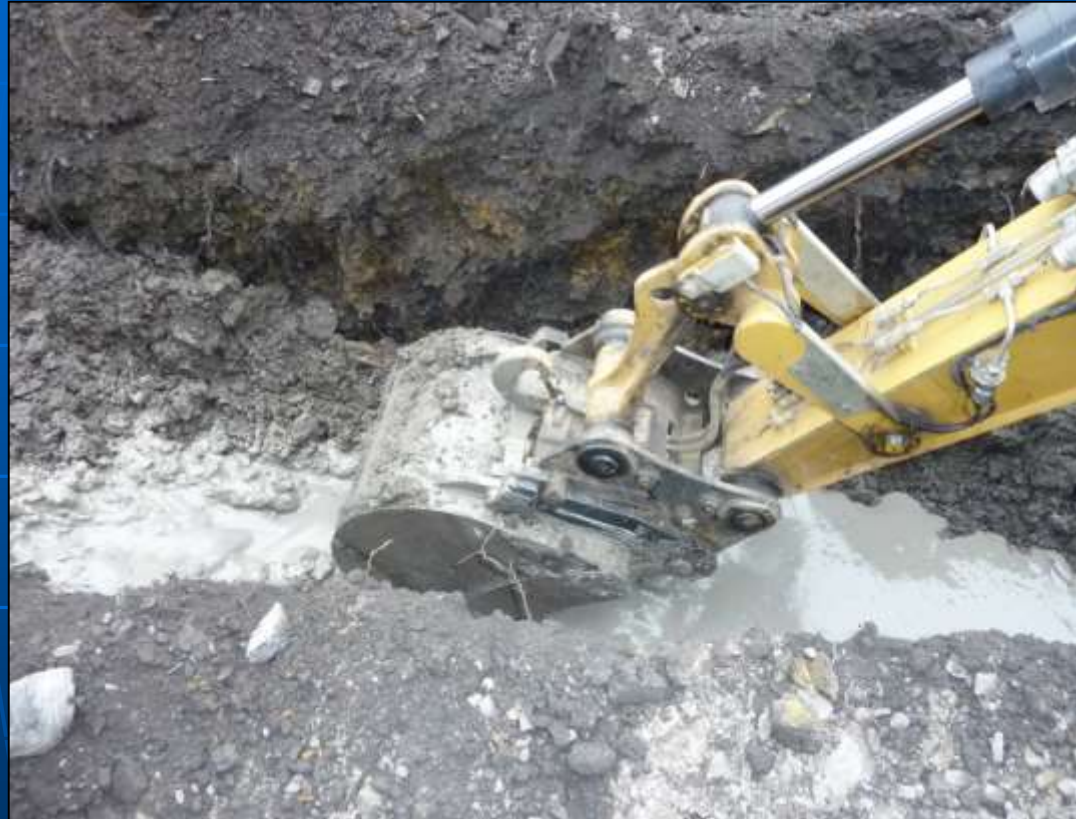
Promíchávání popílku s inertní důlní hlušinou pomocí bagru - detail

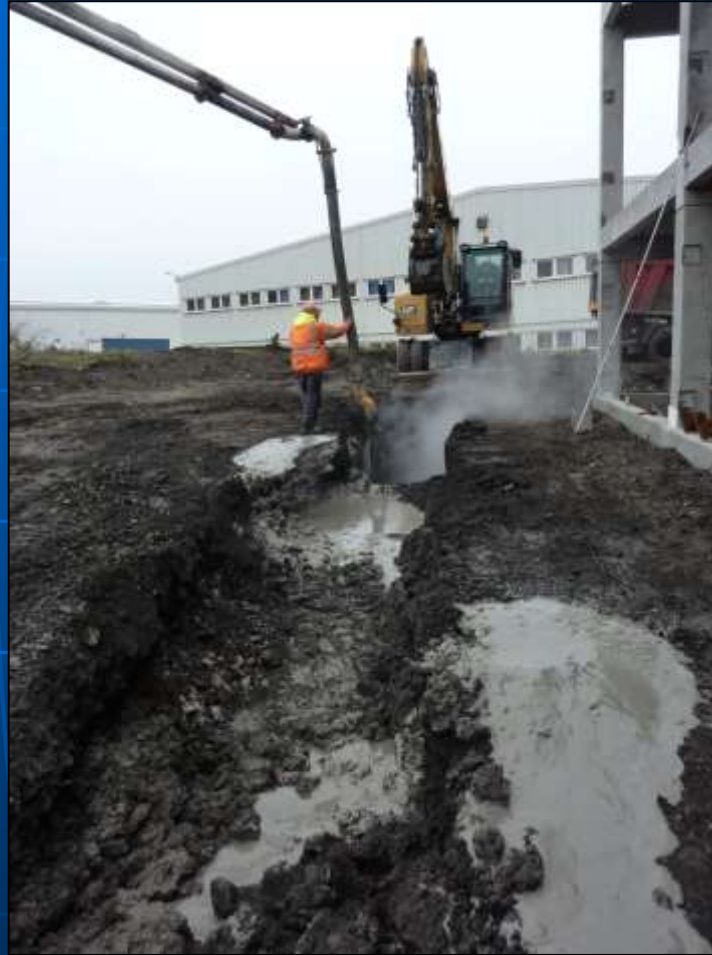
Dokončování izolační stěny kolem rohu
nového objektu

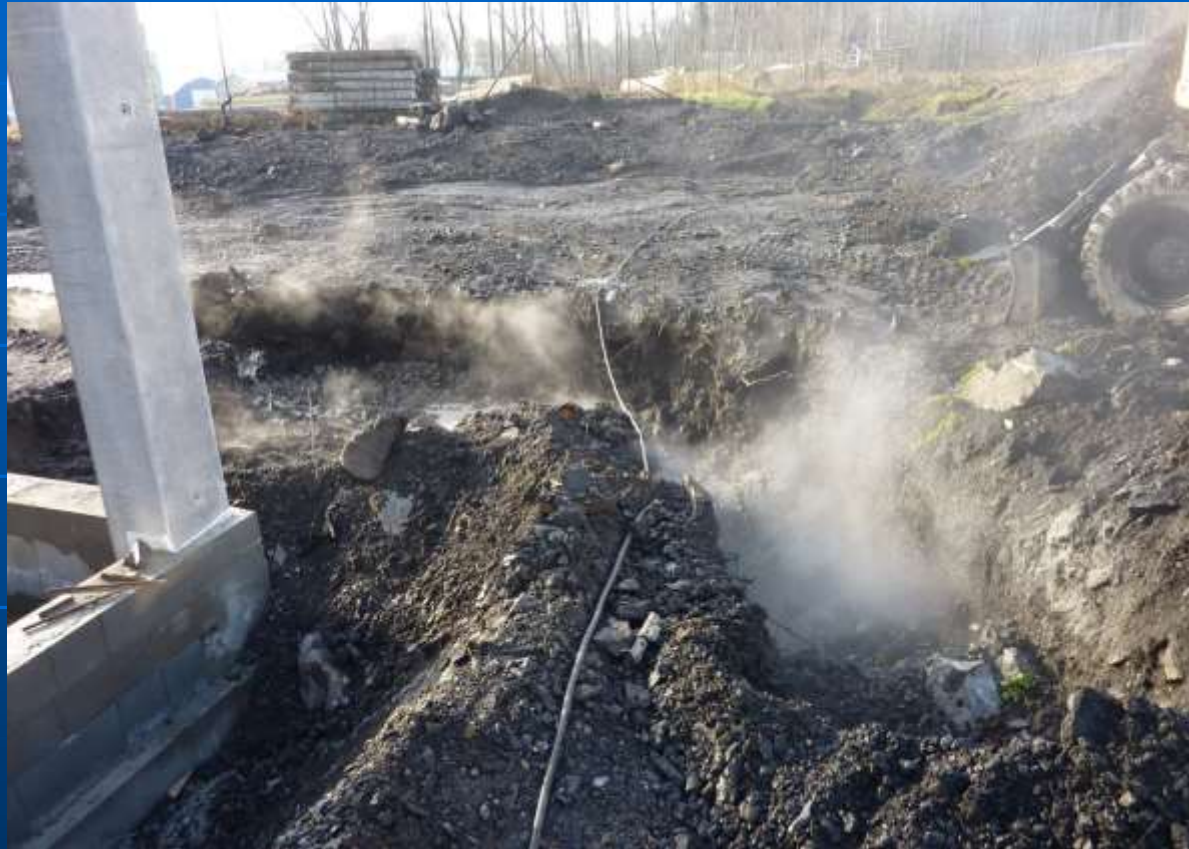
Celkový pohled na dokončenou
izolační stěnu

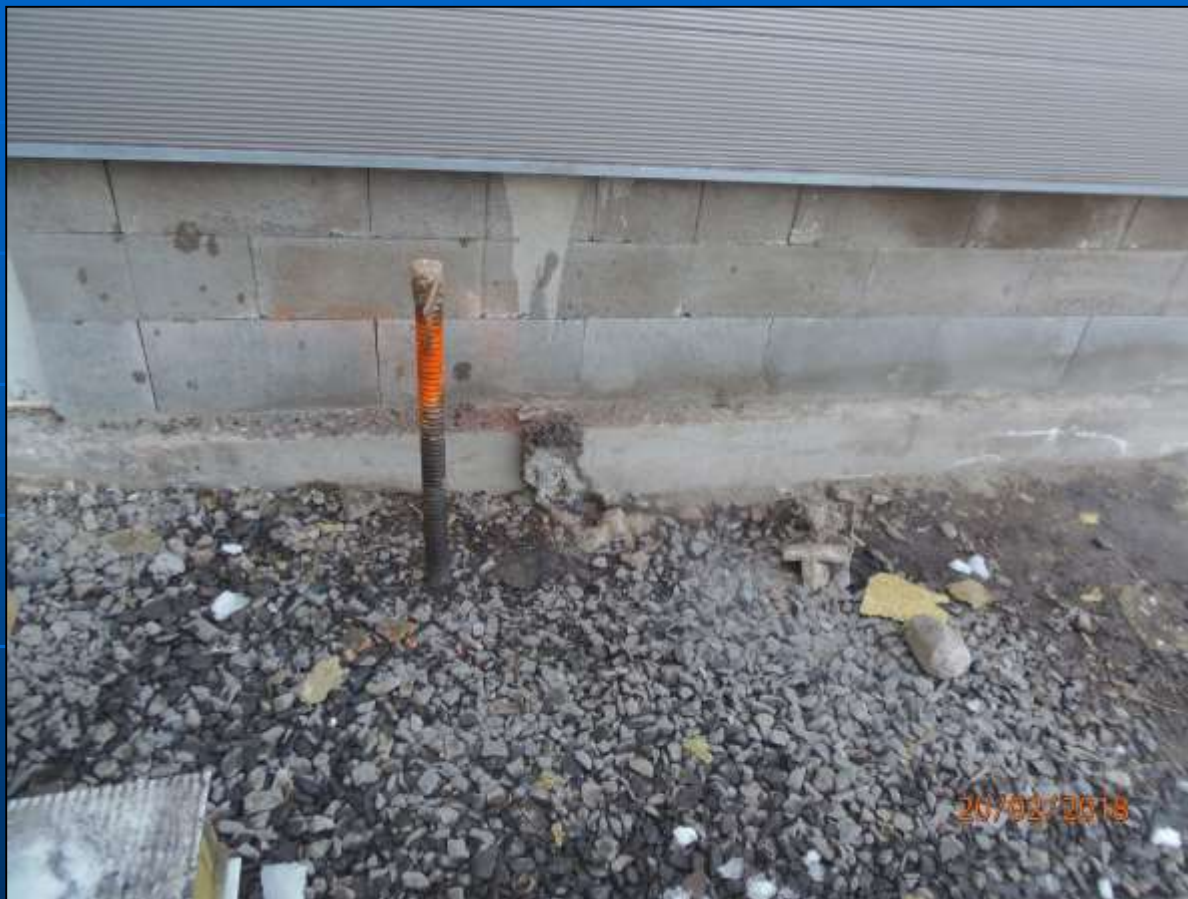
Monitorovací sonda

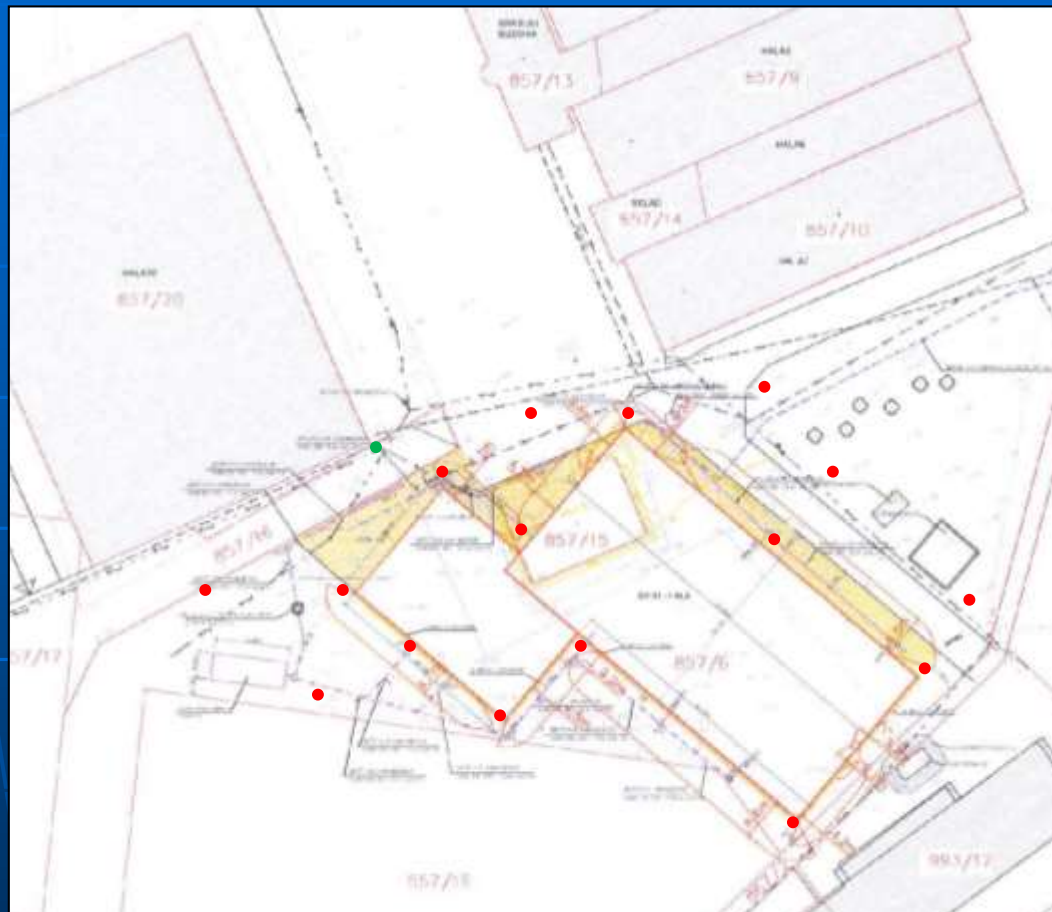
Schéma sítě termometrických sond

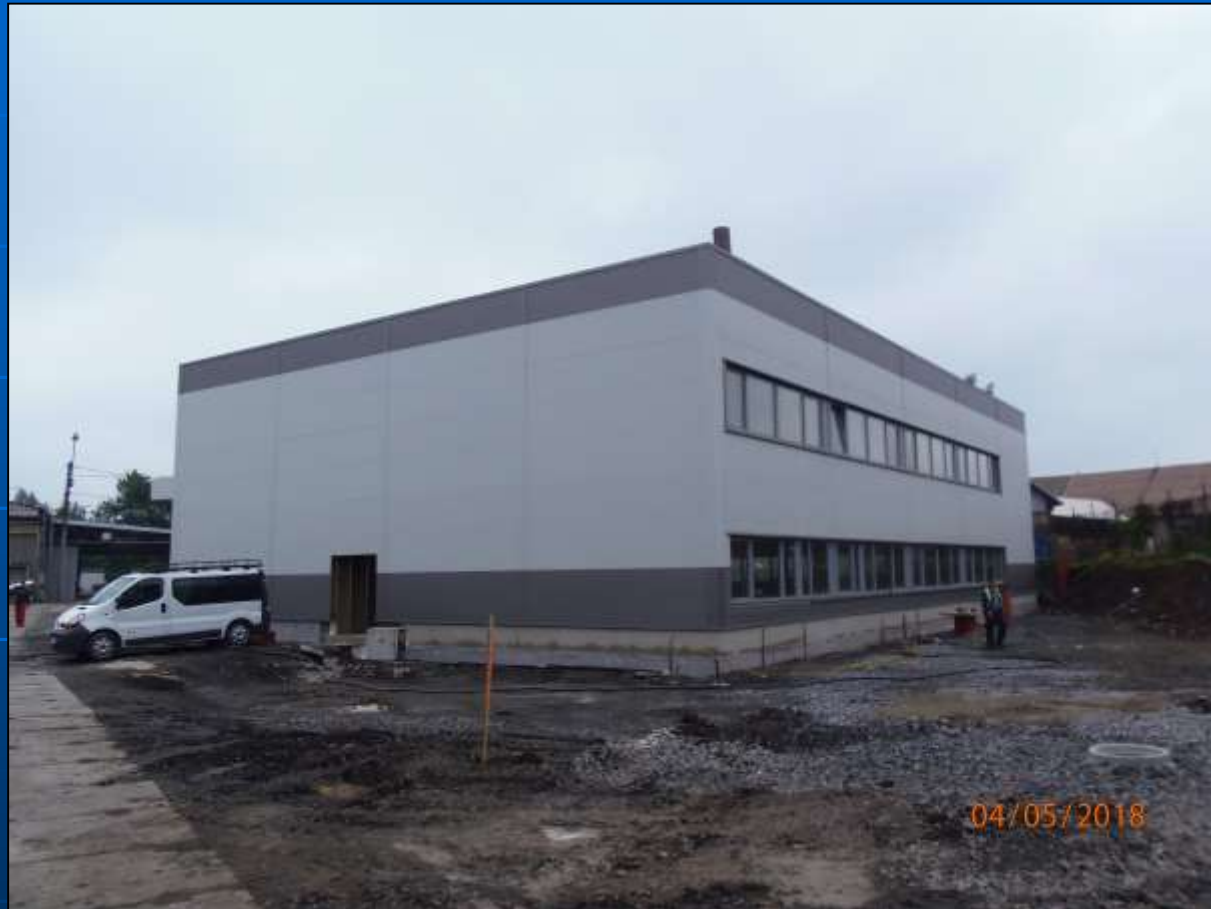
V dubnu 2018 byly termickým monitoringem naměřeny zejména u sond č. 2 a 4 výrazně zvýšené teploty a to až na hodnotu 325°C. Pravděpodobně došlo k iniciaci termického procesu těsně u obvodové zdi nového stavebního objektu a to z důvodu migrace teplot v hloubce 6 m, čímž byla podkročena ochranná bariéra. Bylo ihned zahájeno dodatečné sanační opatření, které spočívalo v instalaci 6 ks ocelových sond prostřednictvím kterých se do určeného prostoru začerpávala voda. Pohled na objekt s instalovanými sondami je uveden na následujícím obrázku. Po začerpání chladící vody došlo k výraznému poklesu teplot. Následně se do uvedených ocelových sond začerpala inertizační a stabilizační hmota – cementová suspenze.

Nově postavený objekt na ploše starého důlního odvalu s instalací chladících sond
