Sanační technologie XXIV, Uherské Hradiště, Klub Kultury, 18-20.5.2022

# **SANÁCIA V RUŠŇOVOM DEPE ŠTÚROVO – REALIZÁCIA A VÝSLEDKY**

Juraj Macek, Cenvis, s.r.o.

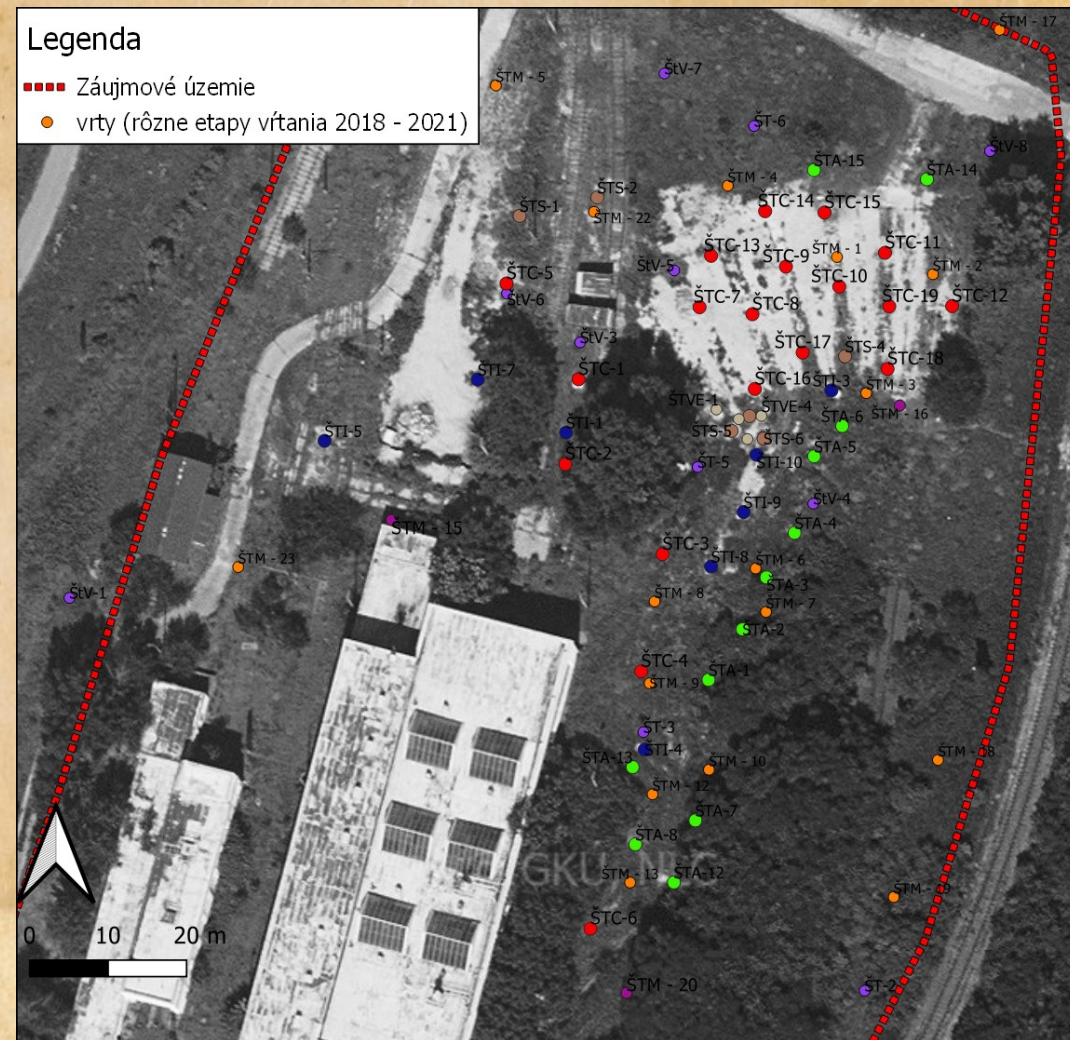
- plošné znečistenie zemín – avšak koncentrácie nenaznačovali výskyt VFRL
- VFRL na ploche cca 700 m<sup>2</sup> / v 3 vrtoch, celkovo 26 nových vrtoch, bilancia na základe smernice 10 m<sup>3</sup>
- zdroj znečistenia – podzemné nádrže na PHM
- znečistenie naftou, stabilný mark VFRL, aj rozpusteného znečistenia v podzemnej vode

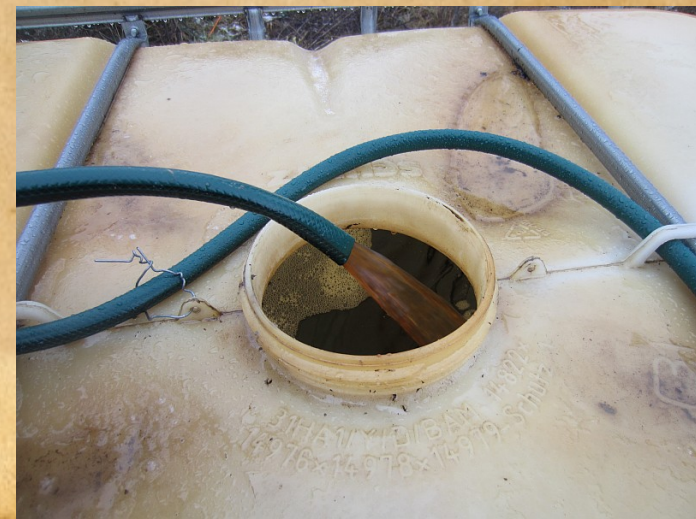
- 53 nových vrtov, čerpanie a čistenie podzemnej vody 04/2019 - 05/2021, odčerpávanie VFRL – spolu cca 6,5 m<sup>3</sup>
- doplnkové sanačné metódy airsparging, biodegradácia
- zvodnená vrstva na lokalite je tvorená hlavne štrkami piesčitými s hrúbkou priemerne 2,5 m (cca od 8,5 m p. t., nad štrkami sú navážky a silt), napätá hladina – nadhodnotené údaje o hrúbke VFRL
- nízke výdatnosti podzemnej vody, cca 0,5 l/s, ktoré sa v čase znižovali, priebežná rekonfigurácia čerpadiel

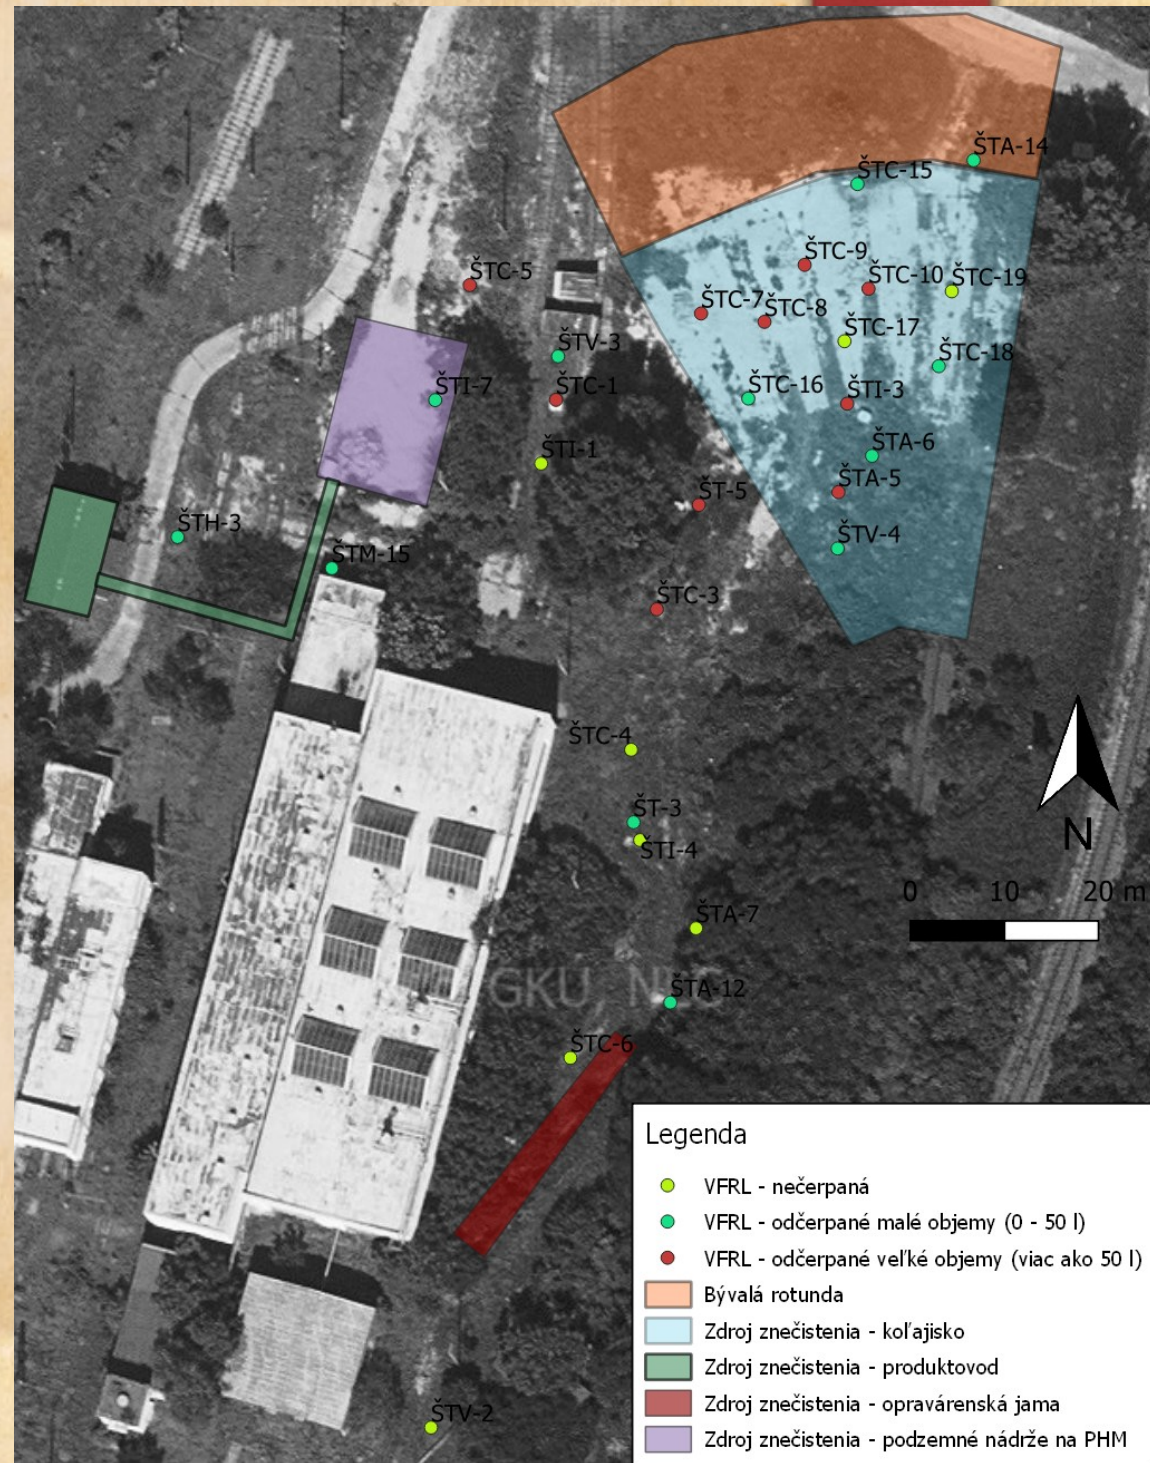
- V rámci etapovej realizácie vrtných prác bolo identifikovaných viacero nových zdrojov znečistenia na lokalite - priestor koľajiska pred bývalou budovou depa (rotundy), produktovod od miesta stáčania PHM a opravárenská jama
- Samovoľné natekanie VFRL do vrtoz - týždeň po realizácii vrtných prác až 1000 mm.
- Pri realizácii vrtoz však neboli v odobratých vzorkách zemín identifikované koncentrácie ropných látok (nad 10 000 mg/kg), ktoré by naznačovali výskyt mobilnej fázy VFRL.
- Nebolo identifikované miesto prestupu znečistenia do vrstvy štrkov

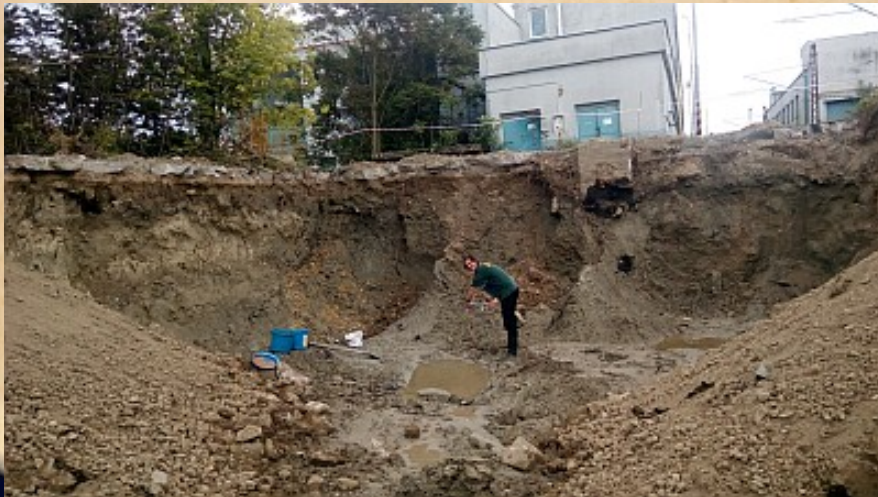
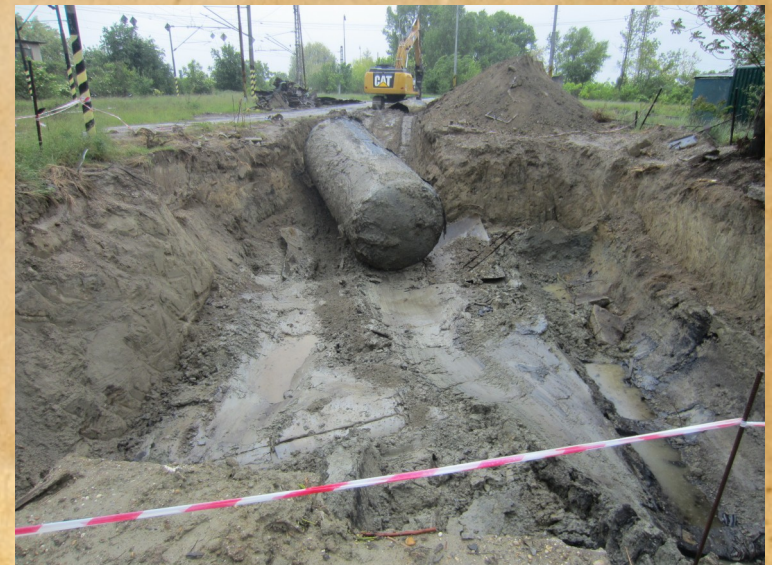
- odstránenie zdroja – podzemné nádrže na PHM odstránené v máji 2019 – obsah ropných látok v zemine cca 20 000mg/kg
- STI-7 v priestore jamy po nádržiach – vysoké znečistenie zmeín, nízke dotekanie VFRL – max 20 mm
- výdatnosť čerpania bola postupne zvyšovaná - najvýraznejšie natekanie VFRL do vrtov bolo pozorované pri znížení hladiny podzemnej vody o cca 100 cm
- ani pri takto zníženej úrovni hladiny nebolo do vrtu STI-7 pozorované natekanie VFRL.
- jednorazový vyšší objem VFRL však samovoľne natiekol do vrtu po ukončení čerpania PV 360 mm

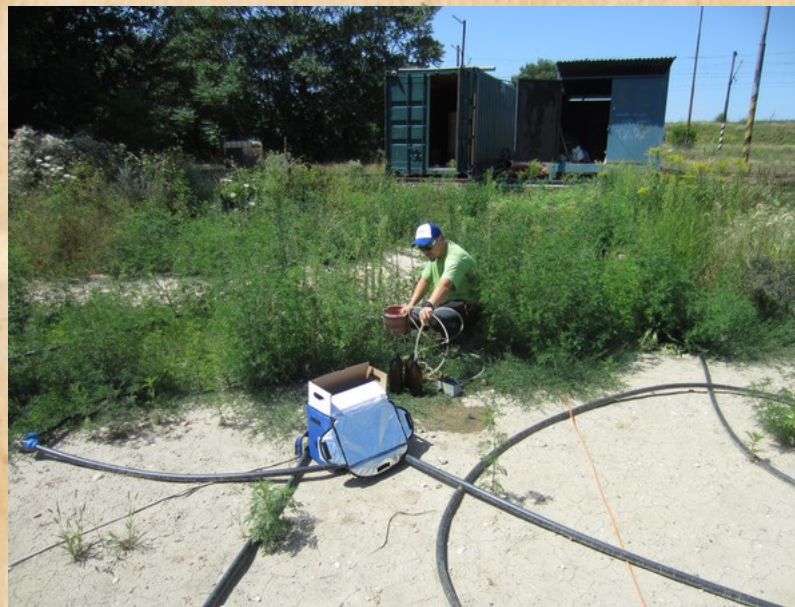
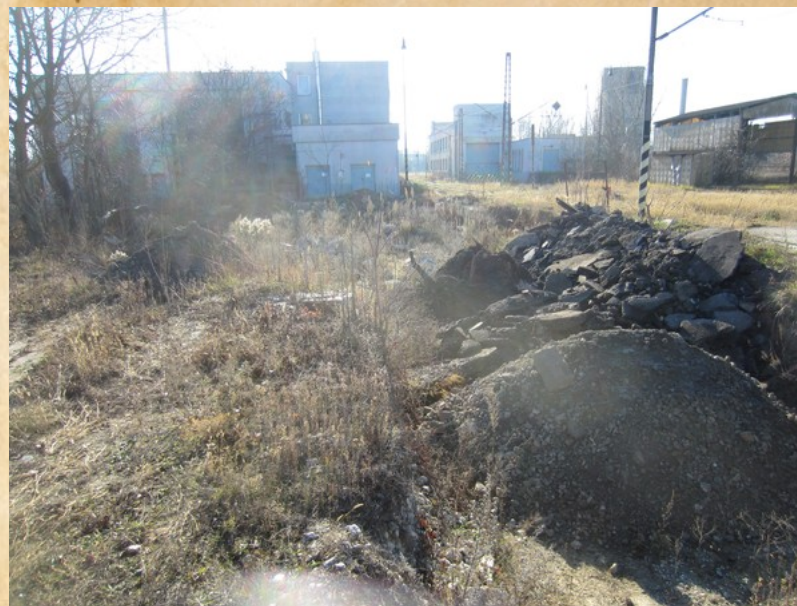
- jednorazové natečenie VFRL do vrtu STV-4 bez čerpania podzemnej vody
- nachádza sa na okraji mraku znečistenia, z vrtov v jeho okolí nebola odčerpávaná VFRL
- podzemná voda bola čerpaná z objektov, nachádzajúcich sa medzi vrtom STV-4 a mrakom znečistenia
- napriek postupnému začerpávaniu nových vrtov, ktorého cieľom bol zamedziť šíreniu VFRL, k šíreniu VFRL preukázateľne došlo

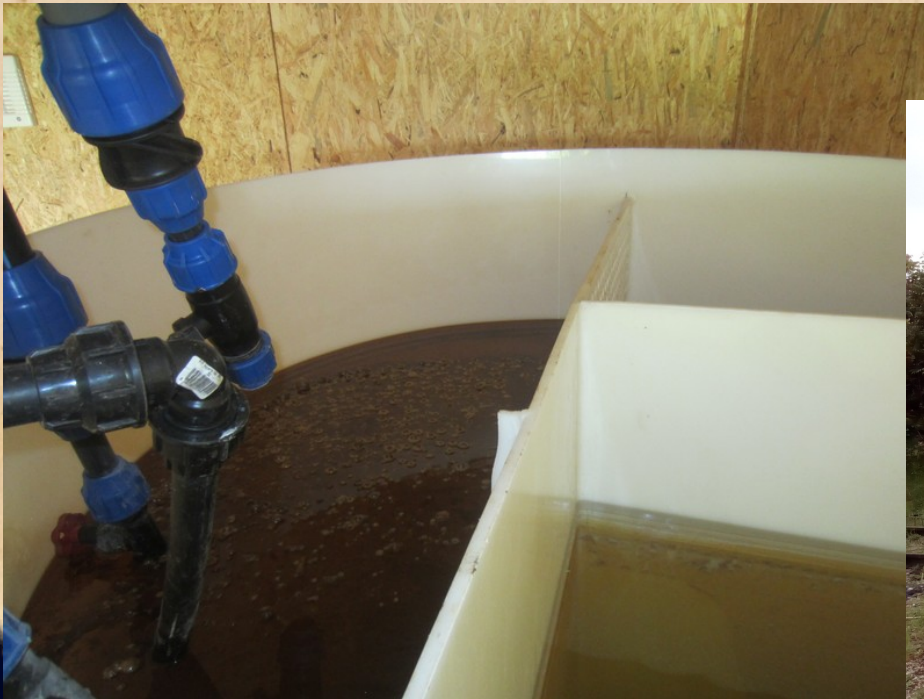
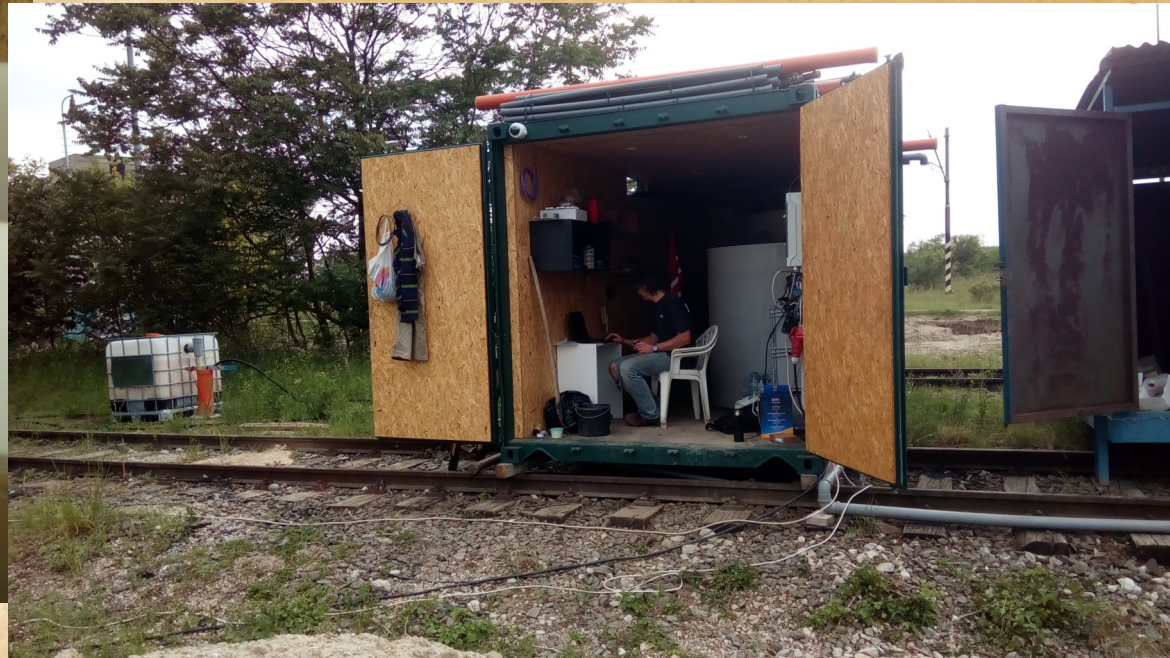
- STC-9 - po odvrtní bola vo vrte pozorované iba minimálne množstvo VFRL (vrstva hrúbky do 50 mm)
- do dvoch vrtoch v jeho blízkom okolí samovoľne natiekla VFRL v hrúbke až 970 mm
- po spustení čerpania v STC-9 bolo zaznamenané okamžité natekanie veľkých objemov VFRL
- hrúbka vrstvy opätovane natečenej VFRL pravidelne dosahovala viac ako 1000 mm (viac ako 30 l).
- vrt bol po ukončení sanácie vyhodnotený z hľadiska odčerpaného znečistenia ako najvýdatnejší.

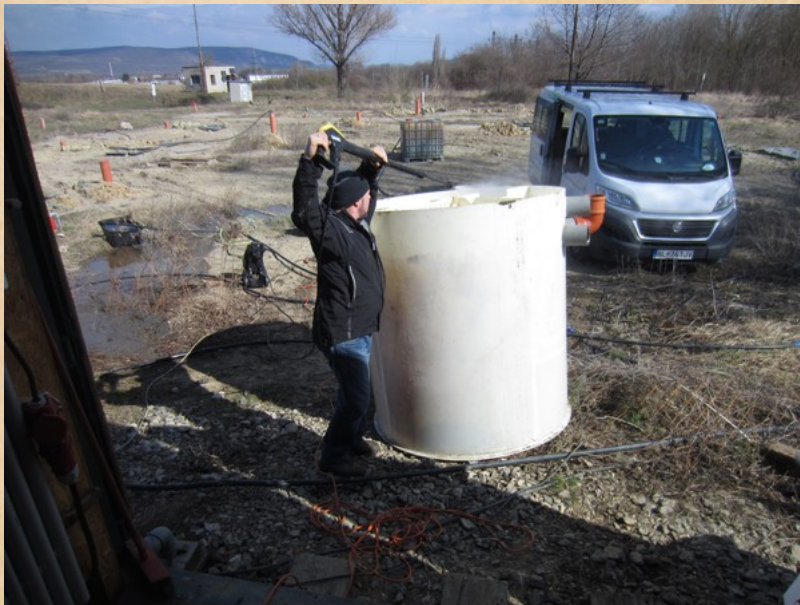
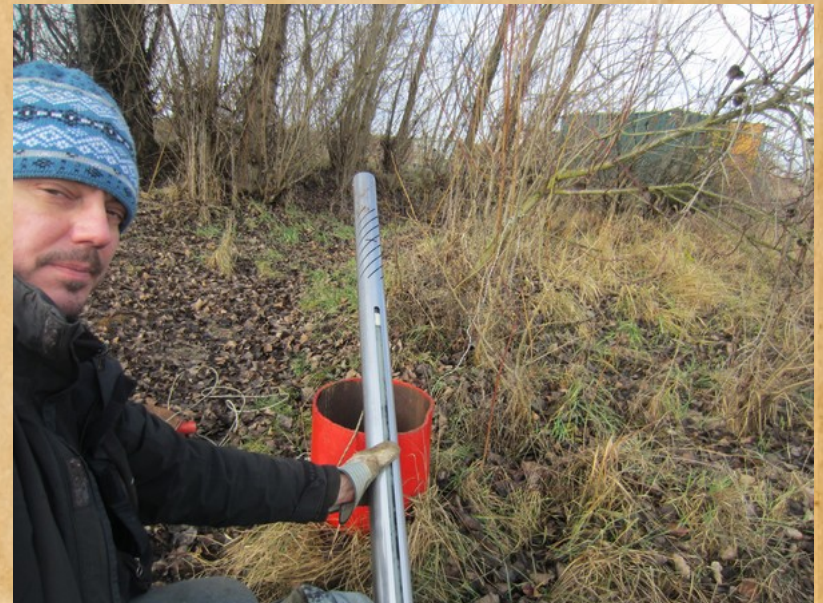
Predpoklad výskytu znečistenia bol aj v okolí pôvodného objektu ST-3, z ktorého bolo počas pilotného sčerpávania jednorazovo odčerpaných viac ako 80 l VFRL, ktorá po odčerpaní opätovne natekala. Vrt STI-4 sa nachádzal cca 2,2 m od vrtu ST-3, bol čerpaný cca 3 mesiace pri rôznych výdatnostiach, avšak výraznejšie prítoky znečistenie neboli pozorované (hrúbka VFRL bola do 5 cm).

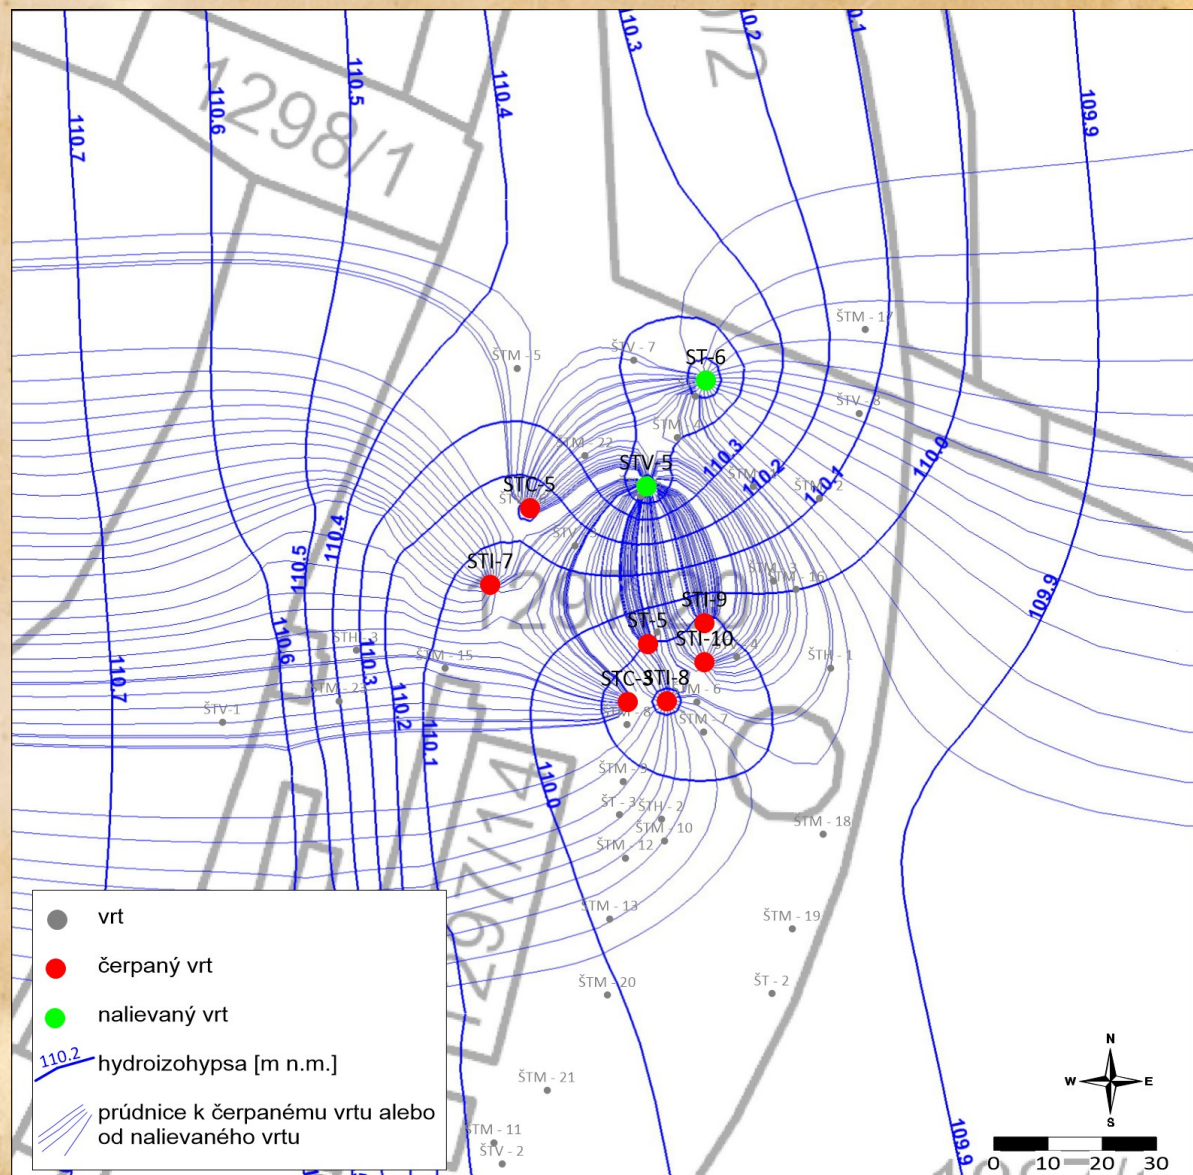
Pre lokalitu bol vypracovaný základný model prúdenia podzemnej vody – pri čerpaní podzemnej vody do 1,0 l/s bola ovplyvňovaná iba západná strana zvodnenej vrstvy (cca 30 % priestoru okolo vrtu).

Bilanciu VFRL pre vrt STC-9 (odčerpaných cca 1,2 m<sup>3</sup> znečistenia) - odhadnúť stupeň nasýtenia pórov prostredia.

Pri priemernej hrúbke znečistenej vrstvy 0,5 m, priestore ovplyvnenom čerpaním (kruh o priemere 5 m, redukovaný na na cca 30 % plochy) sa jedná o cca 12 m<sup>3</sup> znečisteného prostredia. Pórovitosť štrkov bola 0,3, výsledné nasýtenie pórov znečistením predstavuje cca 30% - veľmi vysoká hodnota – navyše sme bilancovali len odstránenú mobilnú časť znečistenia.
