# HODNOCENÍ ZREALIZOVANÝCH REVITALIZAČNÍCH AKCÍ NA ÚZEMÍ ORP PŘELOUČ

Ing. Petra Oppeltová, Ph.D.

Ústav aplikované a krajinné ekologie  
Agronomická fakulta  
Mendelova univerzita v Brně

Praha, 7. 2. 2013

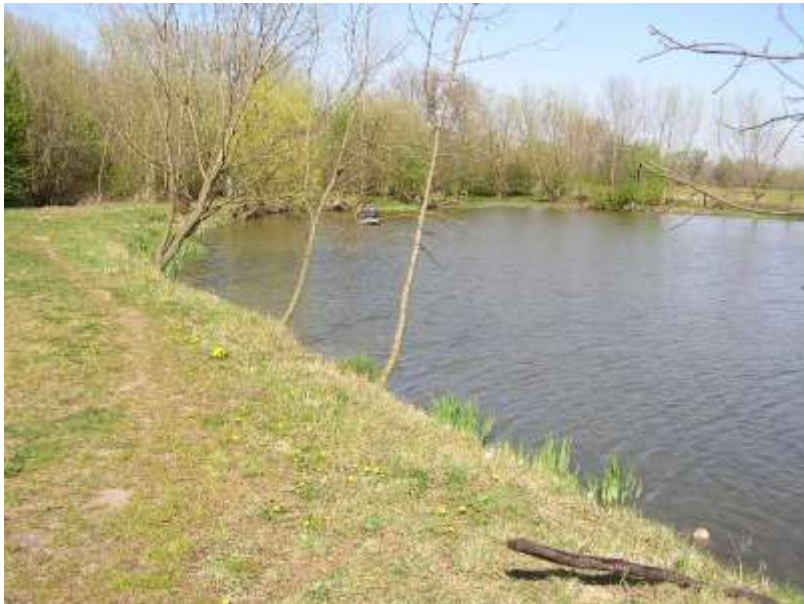
Labecký rybník, 2007 (Kurka)

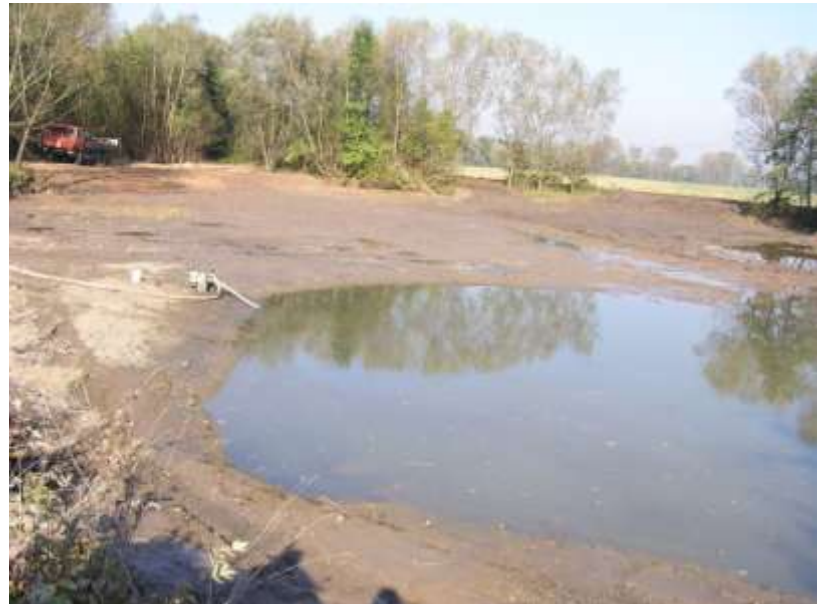
Labecký rybník, 2010 (Kurka)

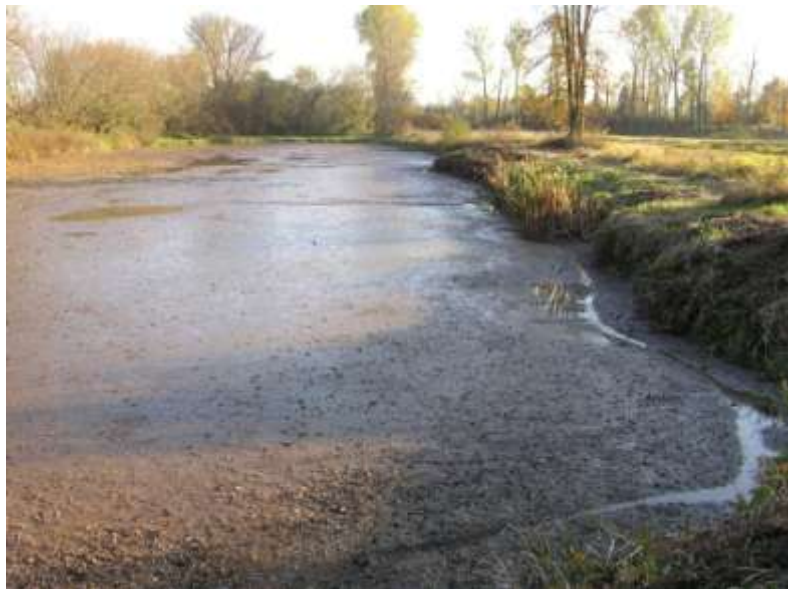
Přehrada, 2009, před odbahňováním (Kurka)

- celoplošné odstranění sedimentů → zvětšení objemu vody
