EKOTECHNOLOGICKÉ ZÁSAHY – STRUČNÝ PŘEHLED SITUACE V ČR

Jindřich DURAS

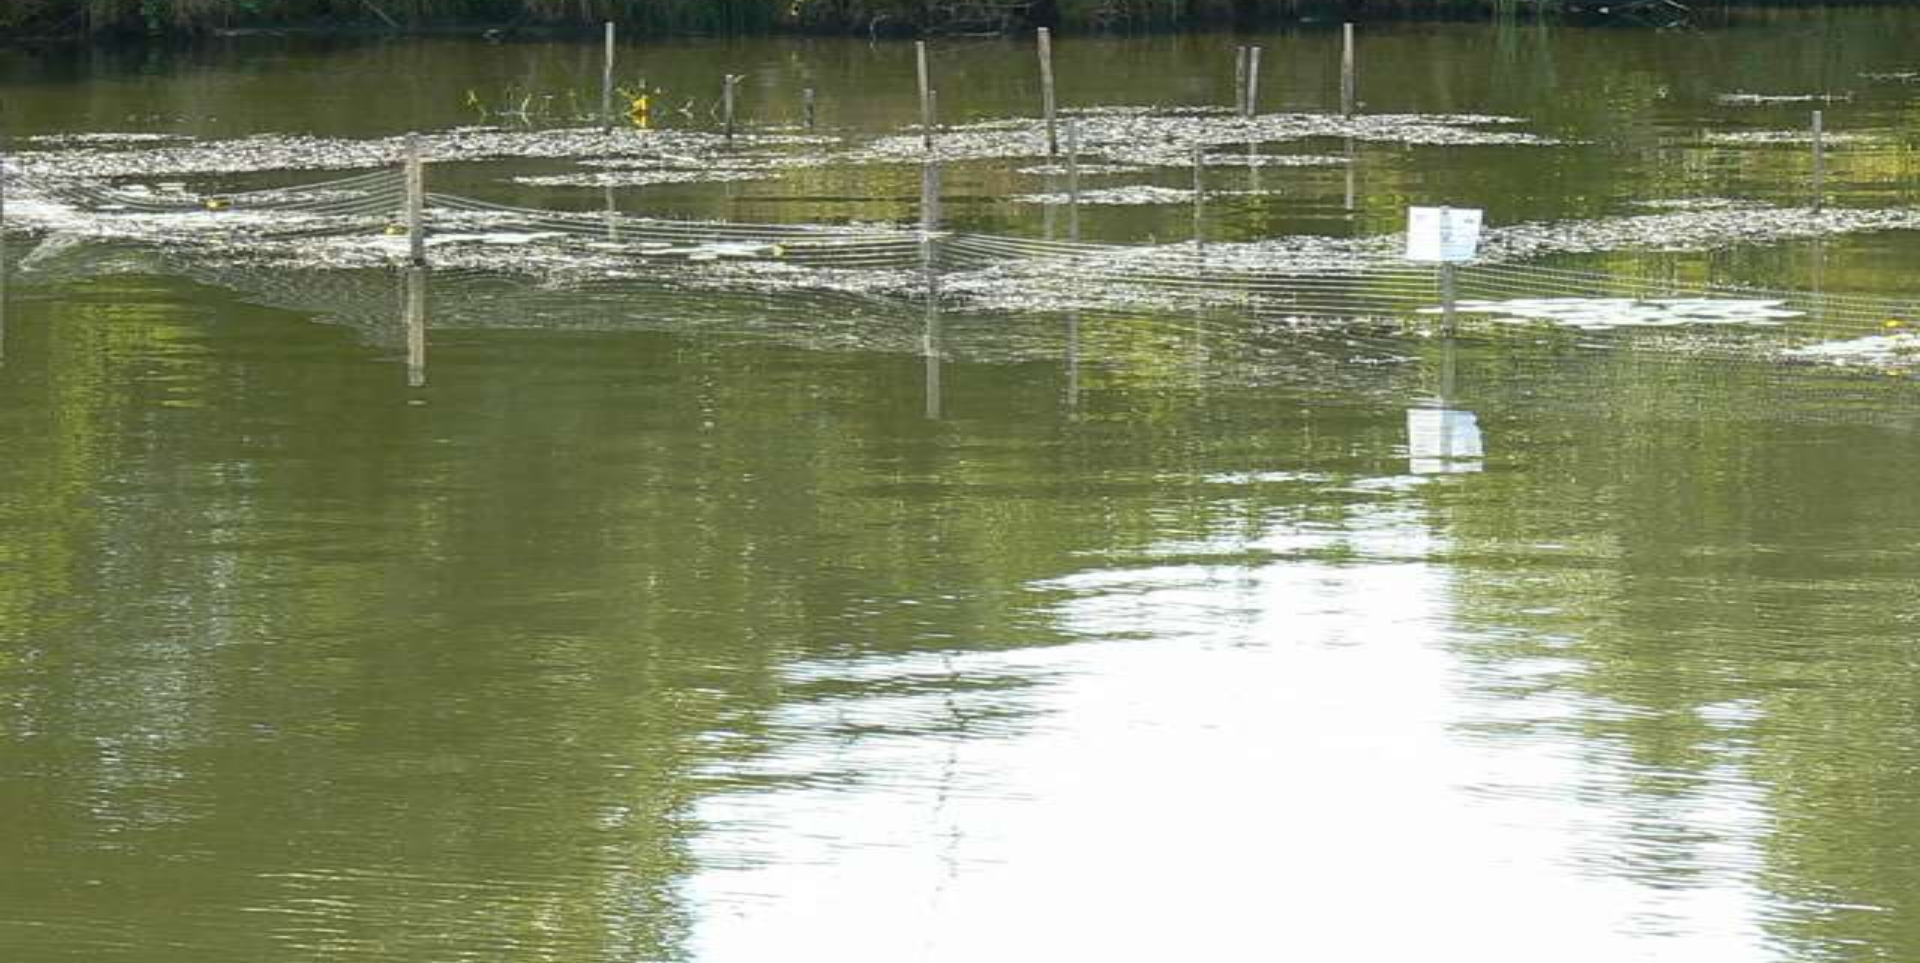
BOLEVECKÝ RYBNÍK

Podpora růstu vodních rostlin

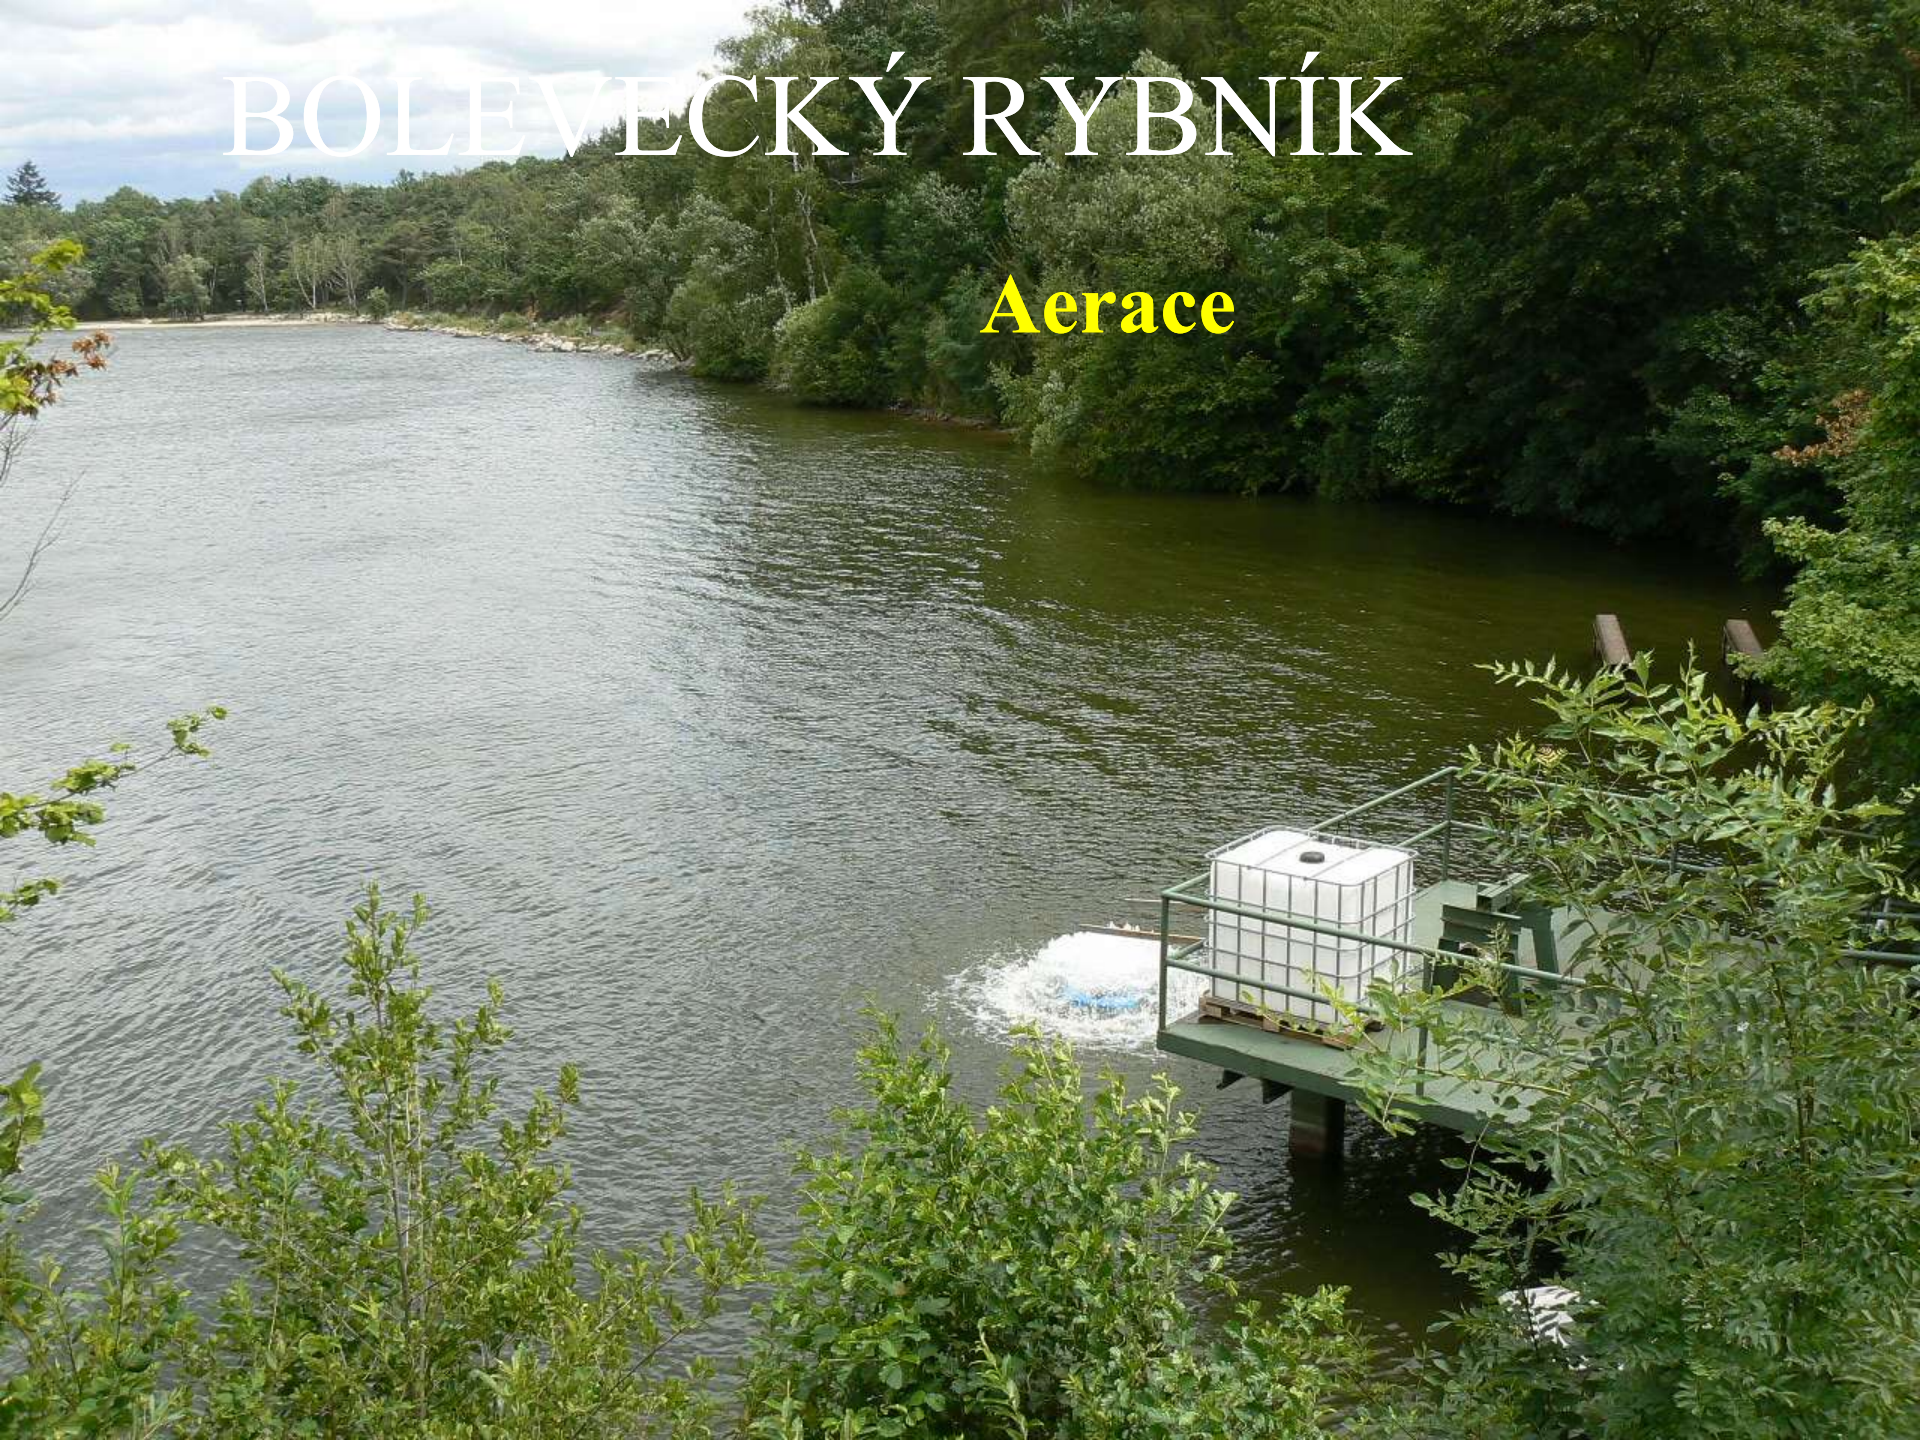
BOLEVECKÝ RYBNÍK

Aerace
