Praktické zkušenosti s použitím MIP pro detekci TOL

Earth Tech CZ s.r.o.

Membrane Interface Probing

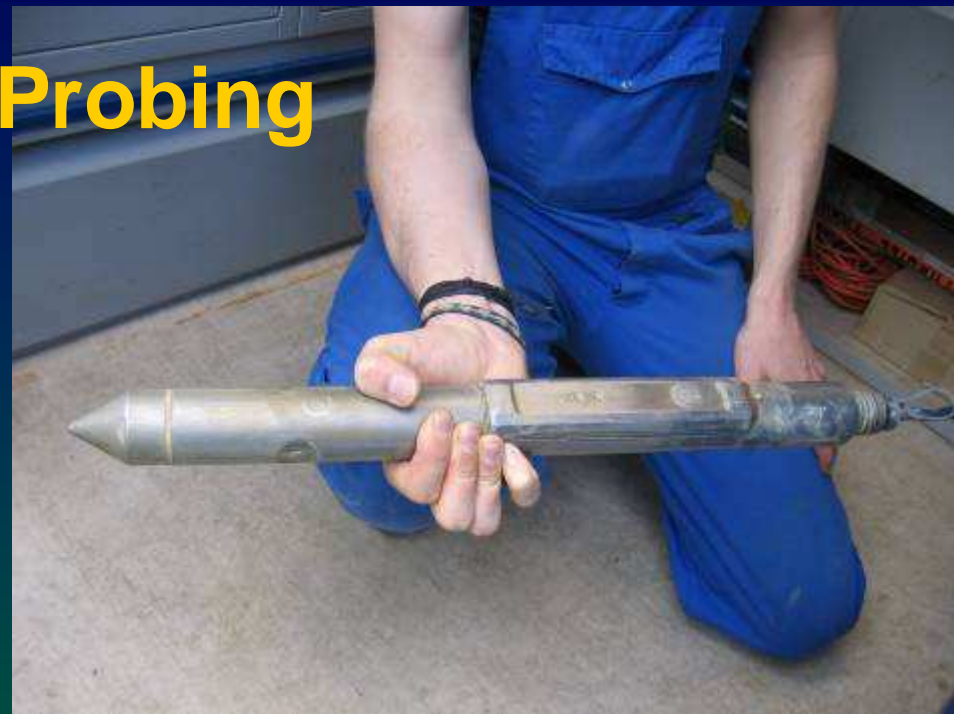
- pneumaticky zarážená sonda se zahřívanou ploškou (110-130 °C „žehlička“)
- v horní části plošky polopropustná membrána, přestup těkavých VOC do kapiláry s héliem
- kapilára dopraví kontaminanty do detekčních přístrojů – PID, FIC, DELCD (organicky vázaný chlór)

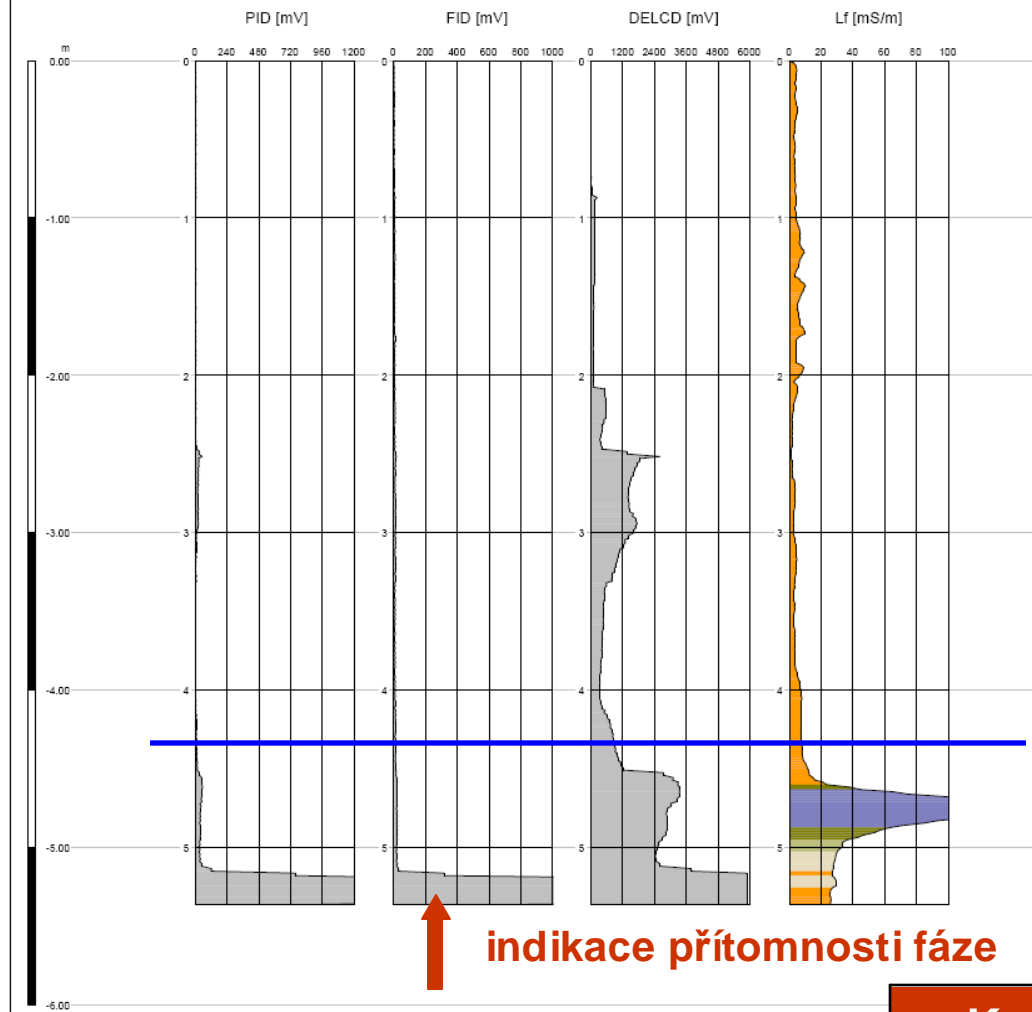
MIP 7

Kvalita	podzemní	vody
	chloroetyny (hloubka vrtu 5 m)	chloroetyny (hloubka vrtu 7 m)
datum odběru	$\mu\text{g.l}^{-1}$	$\mu\text{g.l}^{-1}$
28.6.06	251 804	1 129
1.11.06	22 600	1 187
