Likvidace ekologické zátěže na lokalitě bývalého cukrovaru EASTERN SUGAR ČESKÁ REPUBLIKA Hrochův Týnec

Konference Sanační technologie XII

Petr Kubizňák

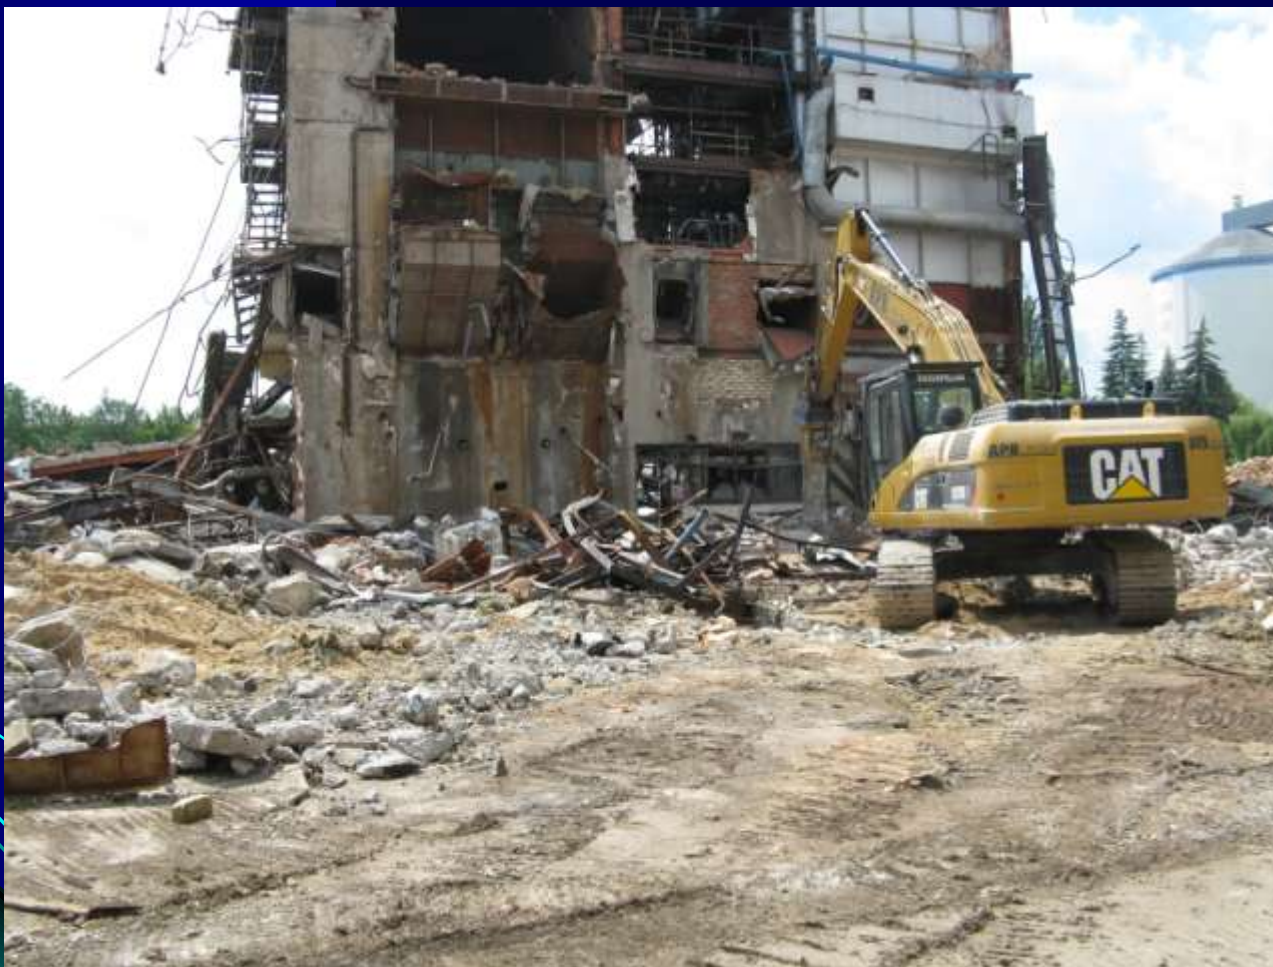
❖ Demolice budov a zpevněných ploch

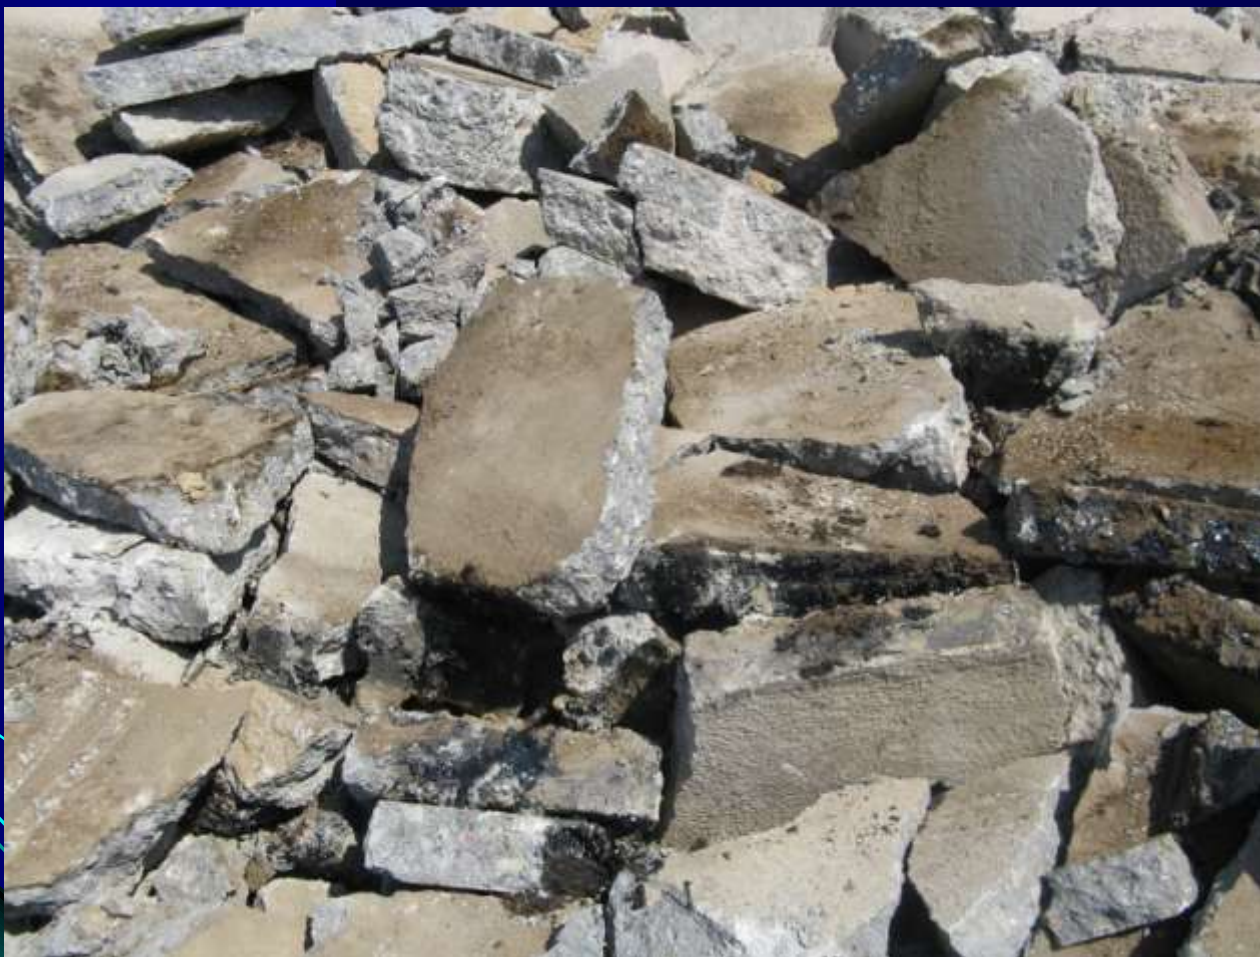
- ❖ **Odstranění kontaminovaných stavebních konstrukcí**

Kontaminované stavební konstrukce **2 300 t**

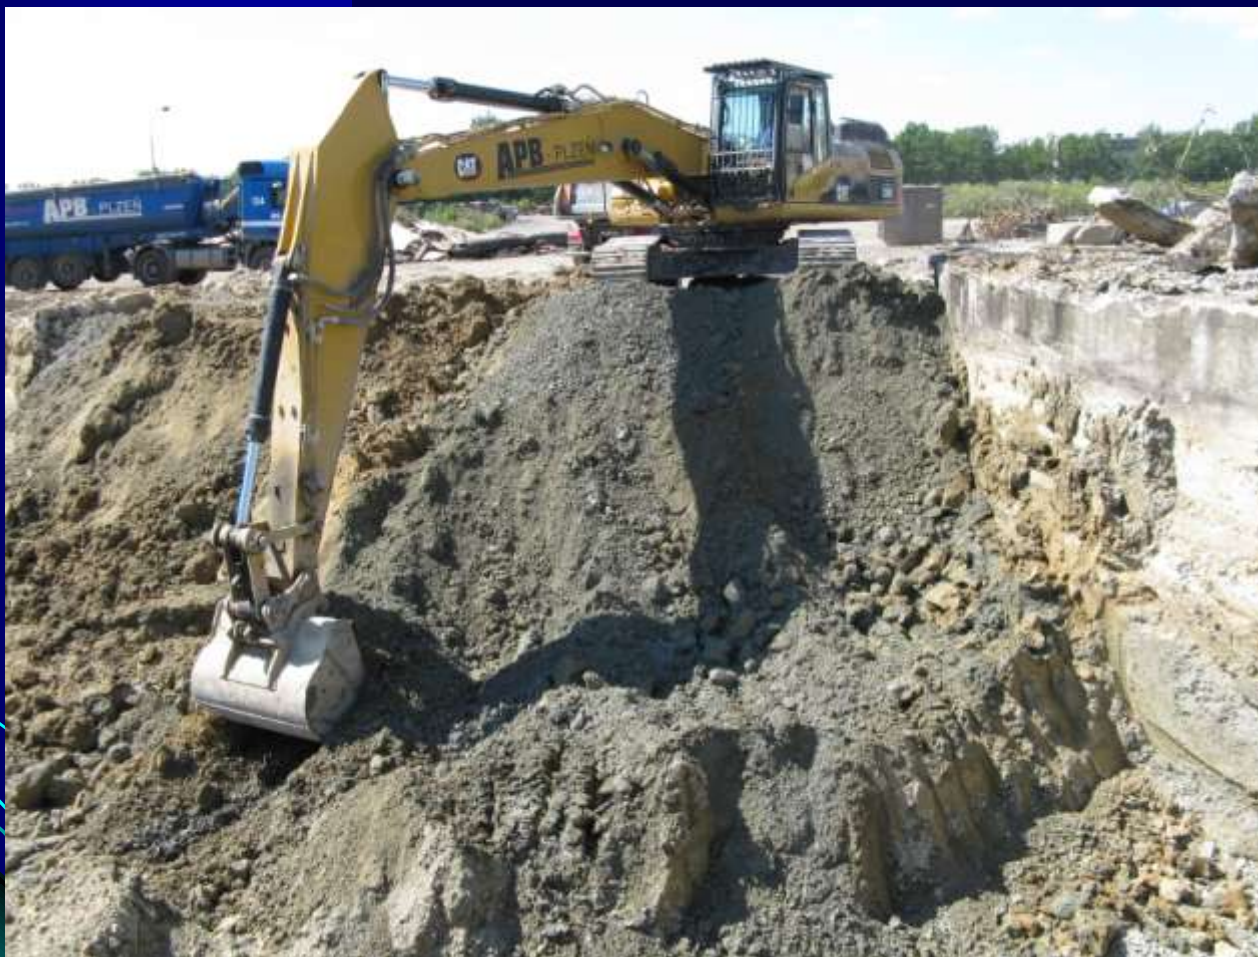
- ❖ Sanace nesaturované zóny – odtěžba

Kontaminované zeminy **8 700 t**

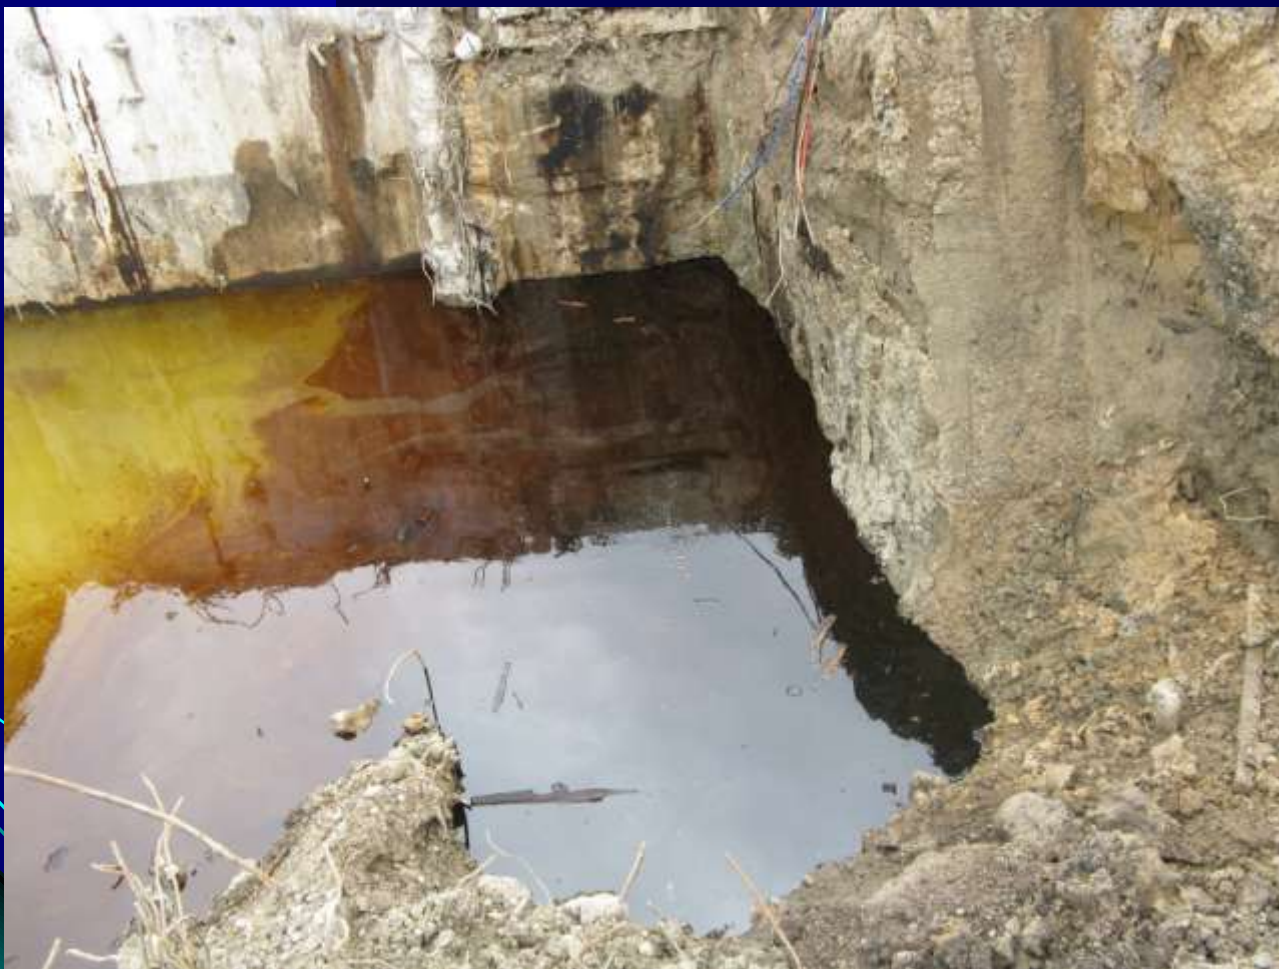
- ❖ **Sanace saturované zóny – sanační čerpání**

Přečištěno téměř 7 000 m³ podzemní vody

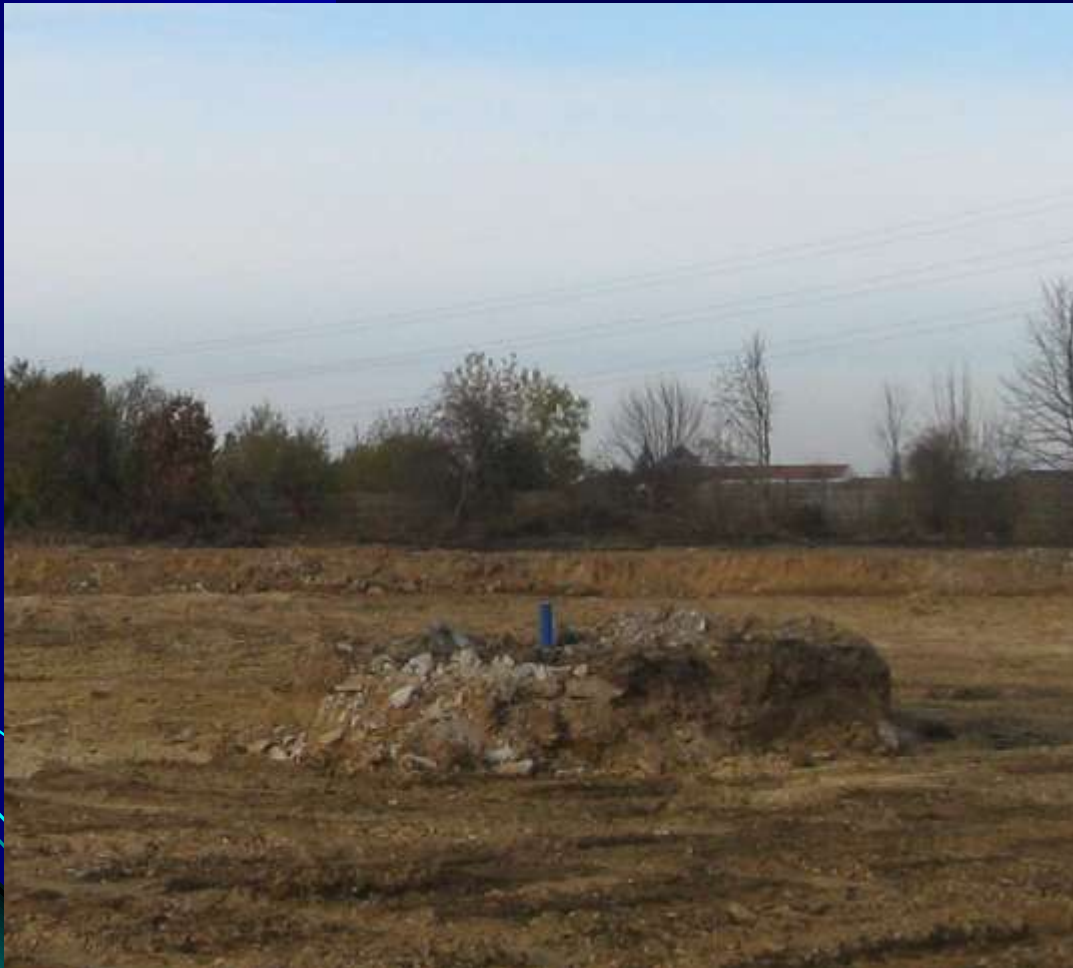
❖ Postsanační monitoring
