ČVUT

Katedra zdravotního a ekologického
inženýrství

**DESET LET SLEDOVÁNÍ KVALITY
VODY A SEDIMENTU PRAŽSKÉHO
BOTIČE**

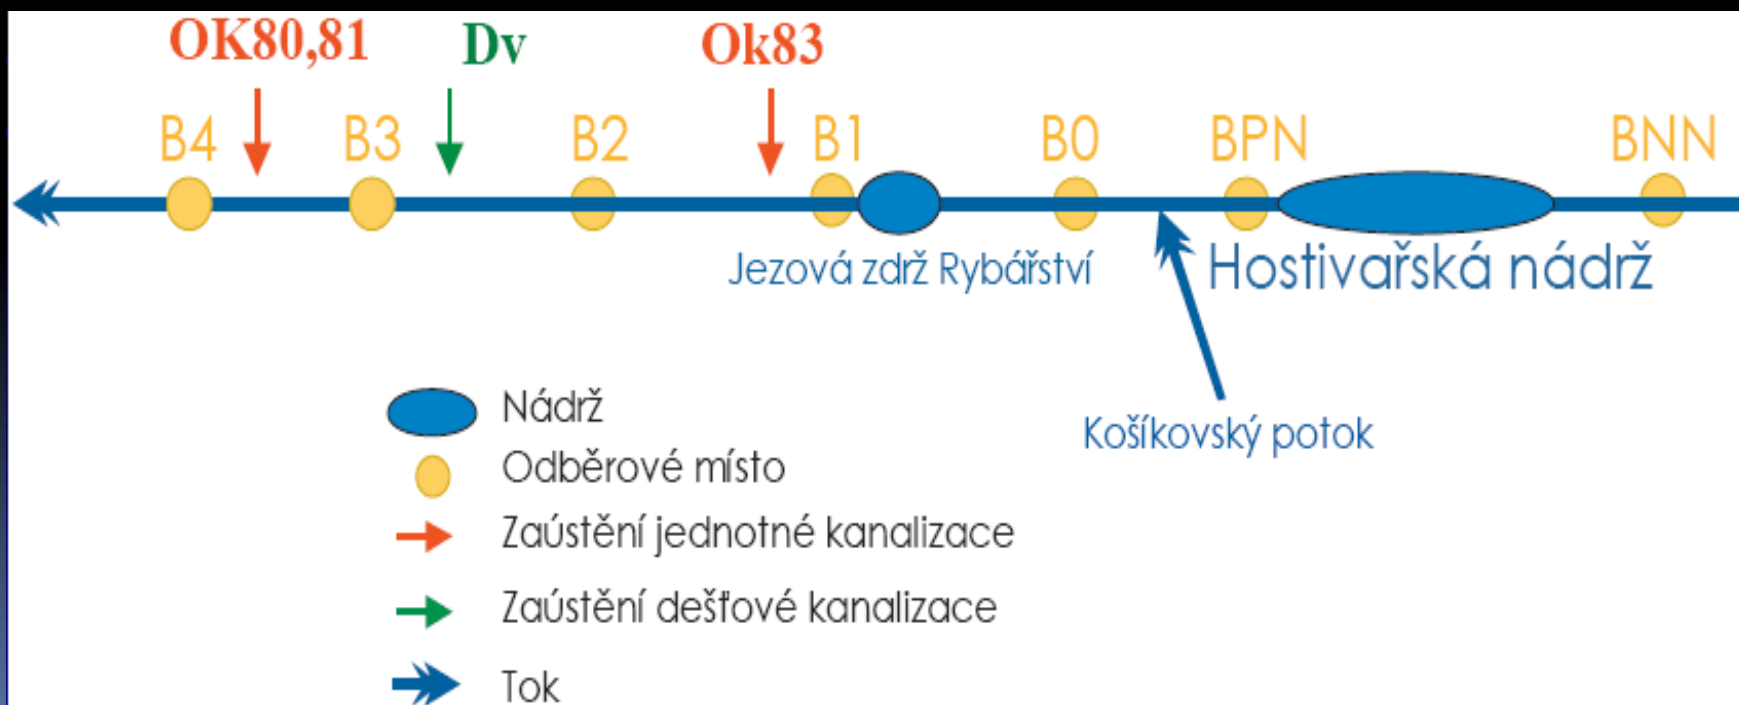
Popis toku - Botič

- Sledován úsek o délce 2,5 km.
- Botič je ovlivněn zaústěním dvou odlehčovacích komor a jednou výústí dešťové kanalizace
- Referenční lokalita nad Hostivařskou přehradou

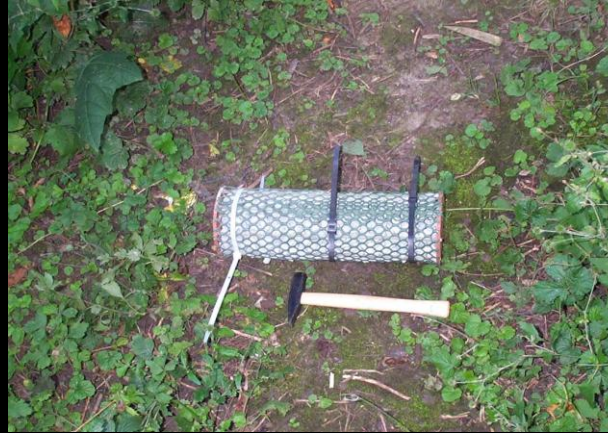
vzorkovač

- sediment

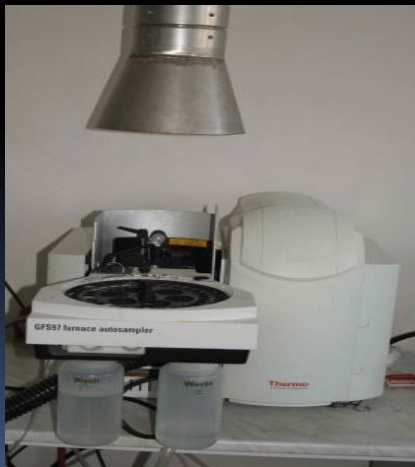
AAS Solaar S

- Atomová absorpční spektrometrie

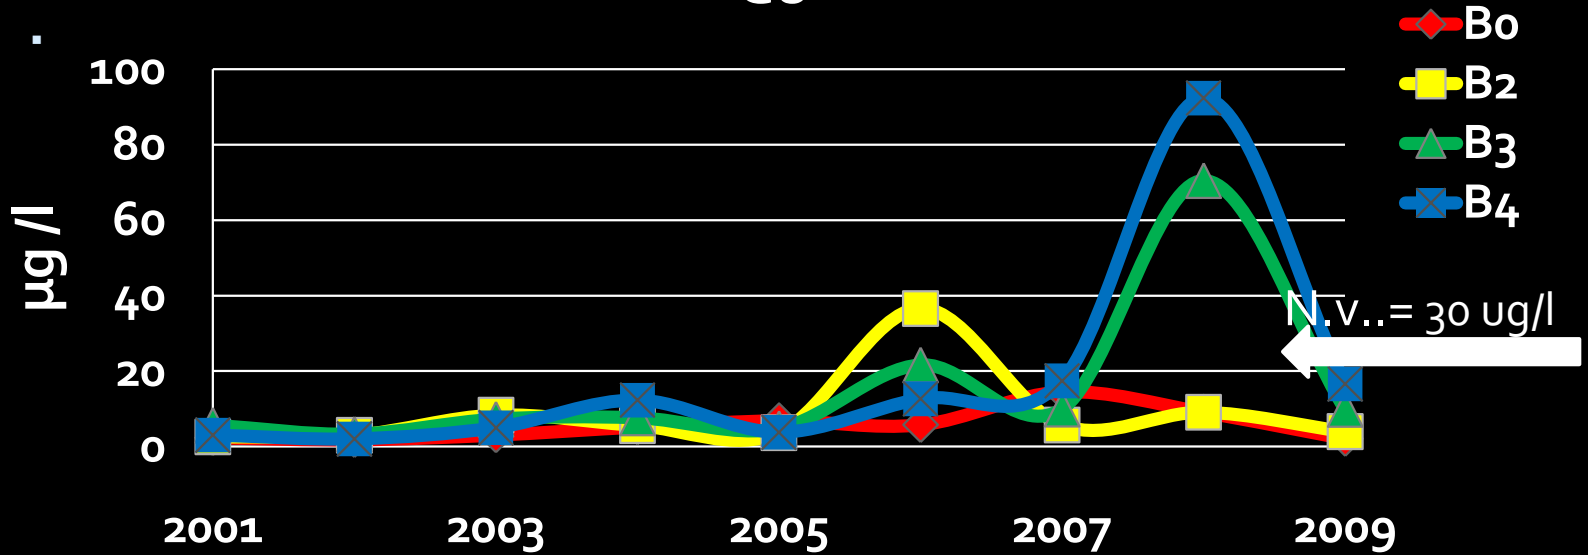
Cu

- Obsah TK ve vodě vykazoval značnou variabilitu v závislosti na místě a čase odběru.
- Hodnocení výsledků analýz bylo provedeno porovnáním s hodnotami, které mohou způsobit akutní nebo chronické ohrožení vodní bioty a dle imisních limitů z Nařízení vlády 61/2003 Sb. ve znění 229/2007 Sb.
- Znečištění vody Botiče TK je porovnatelné se zatížením řady pražských toků, které většinou taktéž spadají do I. až II. třídy kvality s ojedinělým zachycením akutní situace, kdy se kvalita může krátkodobě zhoršit na III. třídu kvality.
- Obsah kadmia a zinku po celé období vyhověl požadavkům Nařízení vlády.

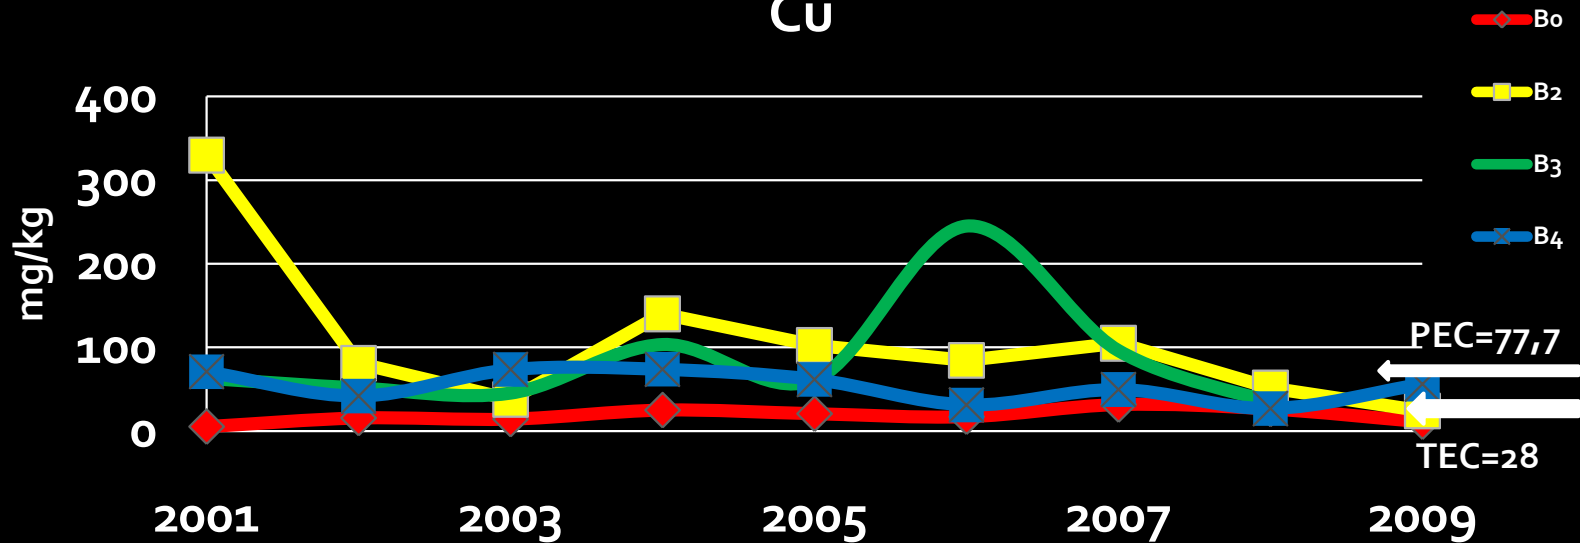
Cu

- Obsah toxických kovů v sedimentu Botiče byl vyhodnocen dle toxikologických benchmarkerů PEC (koncentrace pravděpodobného účinku stanovená US EPA) a TEC (koncentrace prahového účinku stanovená US EPA)
- Značnou variabilitu kvality sedimentu je možné připsat časté obměně sedimentu, způsobené odplavením sedimentu a vnosem kontaminovaného sed. ze stokového systému, zvýšením množství sedimentu v toku v důsledku revitalizačních opatření (výstavba rybího přechodu 2006, revitalizace koryta nad lokalitou B3 v roce 2009, rekonstrukce odlehčovací komory OK83 nad lokalitou B2).
- Sedimenty představují dlouhodobé chronické ohrožení vodního ekosystému, které může při změně fyzikálně chemických podmínek v toku přejít na akutní ohrožení v důsledku uvolnění TK ze sedimentu do vody.
