Nová rizika záchytů – NORM, TENORM?

Centrum nakládání s RAO, ÚJV Řež a.s.

Radiologické metody v hydrosféře 11

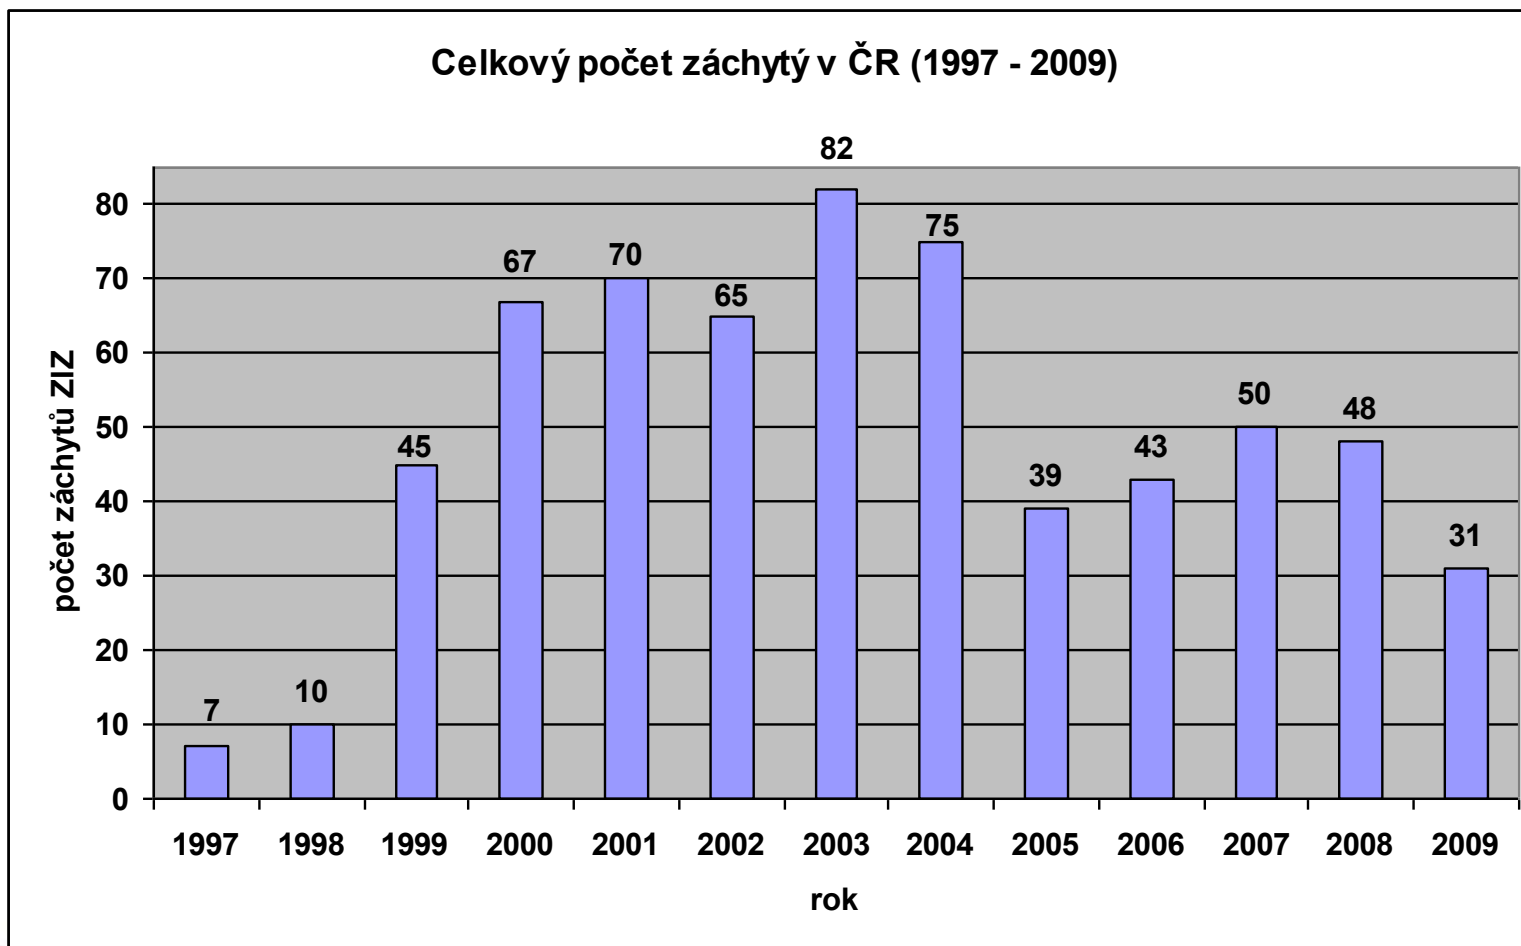
Počet záchytů na území ČR

- Od roku 1997 jsou informace o počtech a druzích záchytů zdrojů ionizujícího záření (ZIZ) dostupné ve výročních zprávách SÚJB

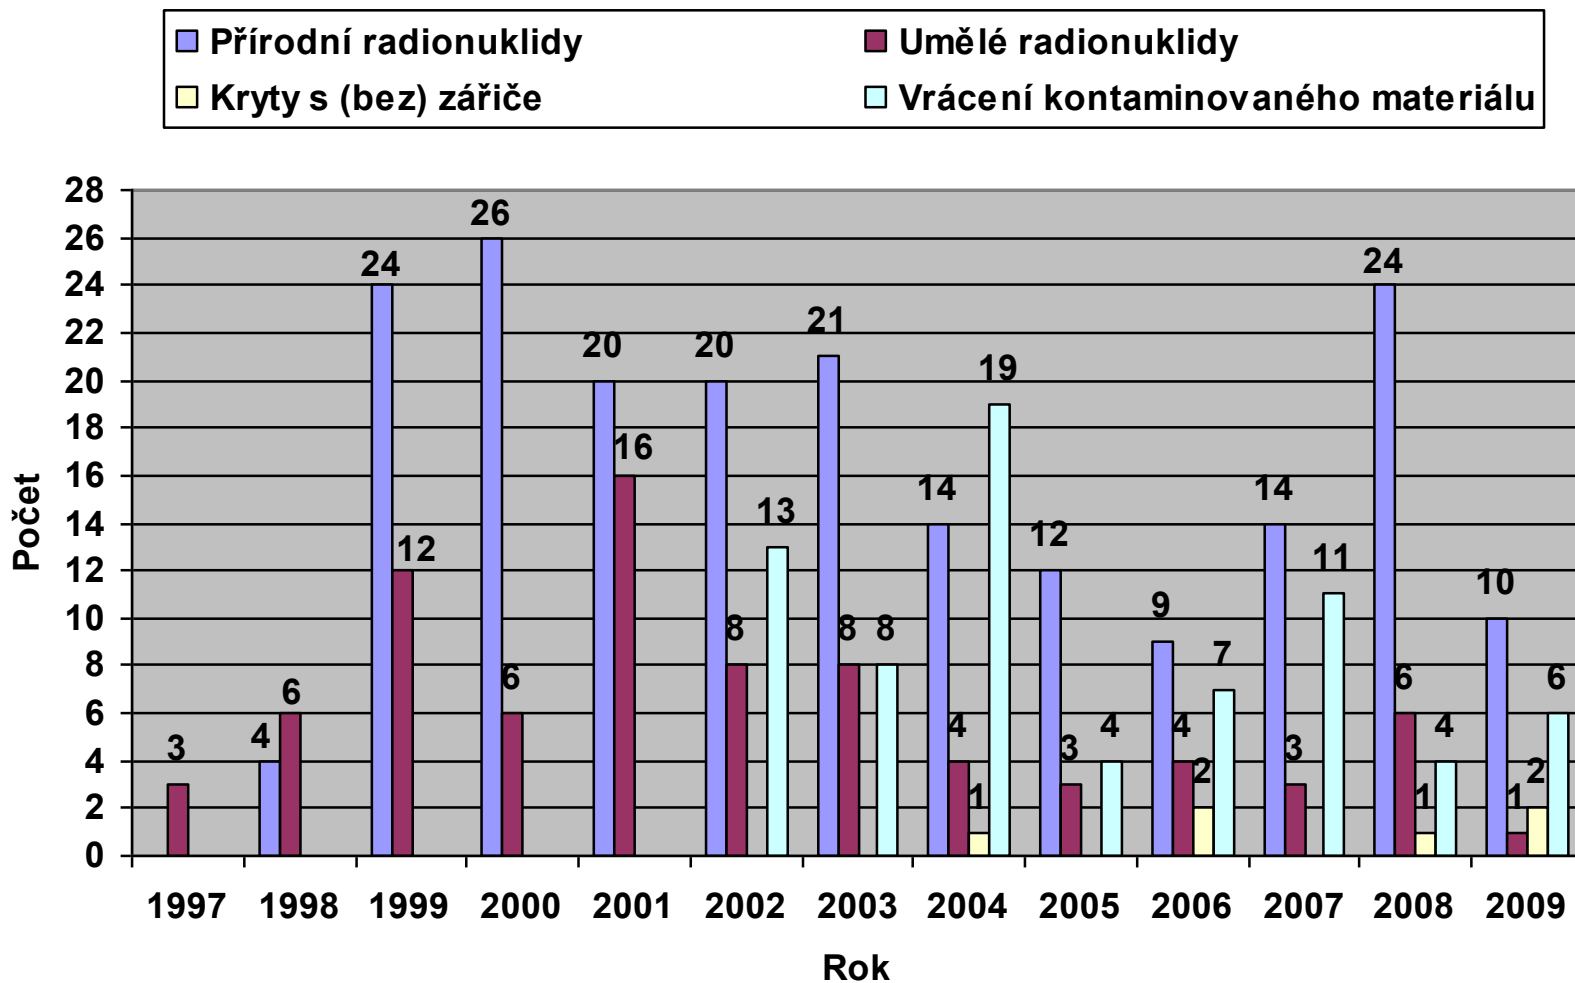
Záchyty vozidel v hutích a šrotištích 1997 - 2009

Počet záchytů vozidel v hutích a na šrotištích v ČR

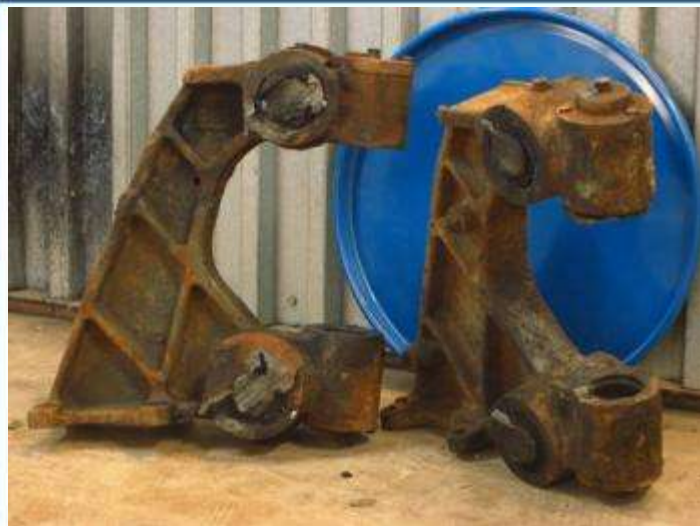
Část nápravy autobusu 60Co , PDE = $10 \mu\text{Gy/h}$

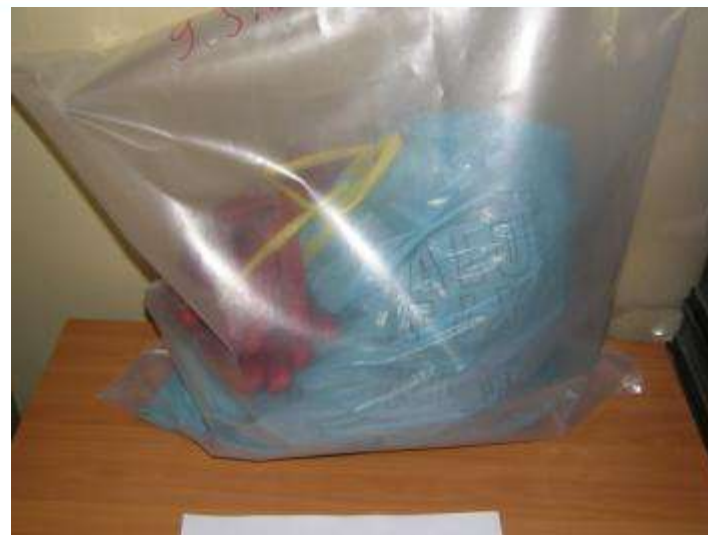
Nemocniční odpad 111In , PDE = $25 \mu\text{Gy/h}$

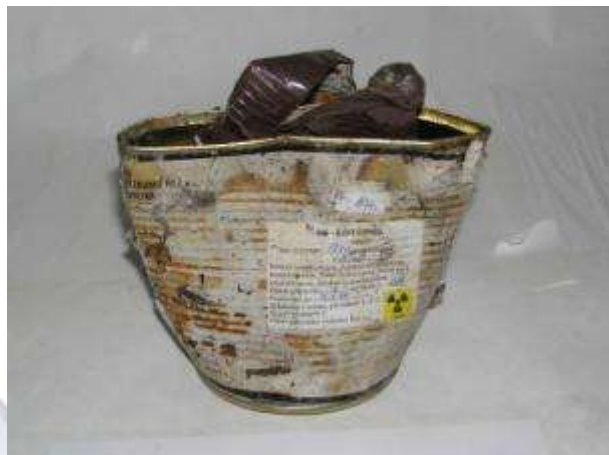
Nemocniční odpad 153Sm , PDE = $5 \mu\text{Gy/h}$
6.5.2011

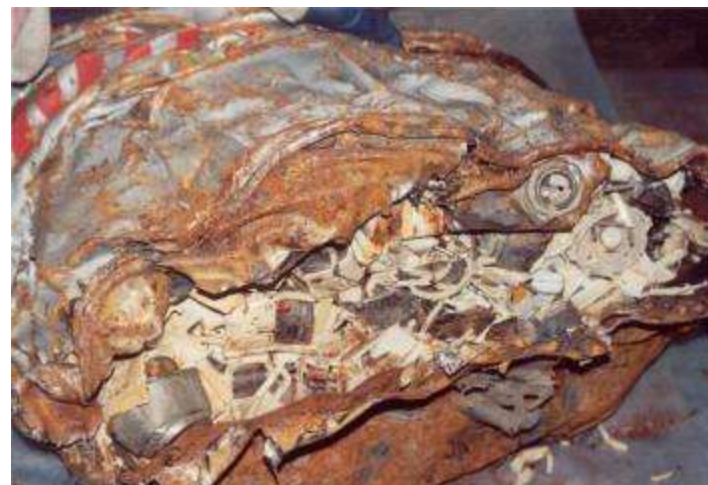
Část 200 l sudu se 155 požárními hlásiči s 241Am , PDE = $5 \mu\text{Gy/h}$

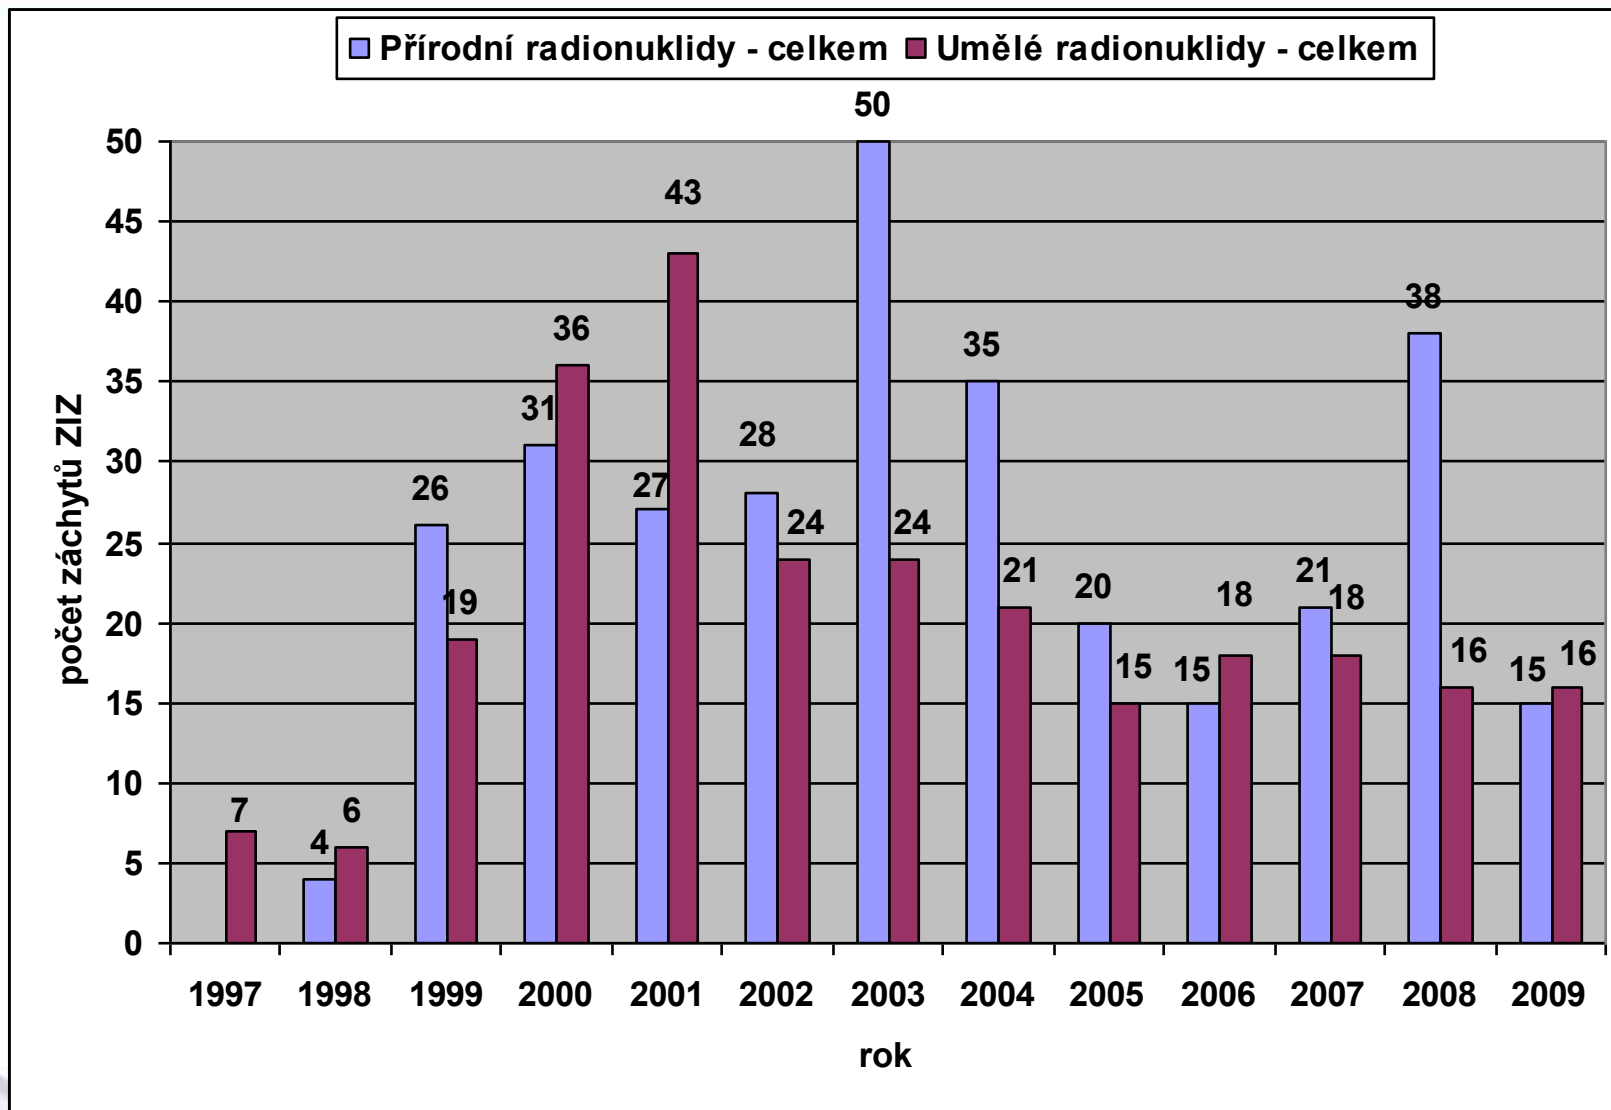
Celkový počet záchytů přírodních radionuklidů vs. umělých radionuklidů v ČR

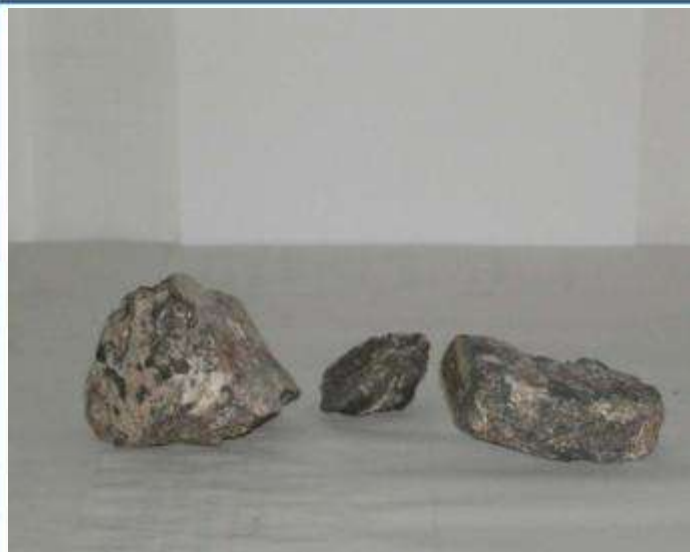
Uranová ruda, PDE = 100 $\mu\text{Gy/h}$

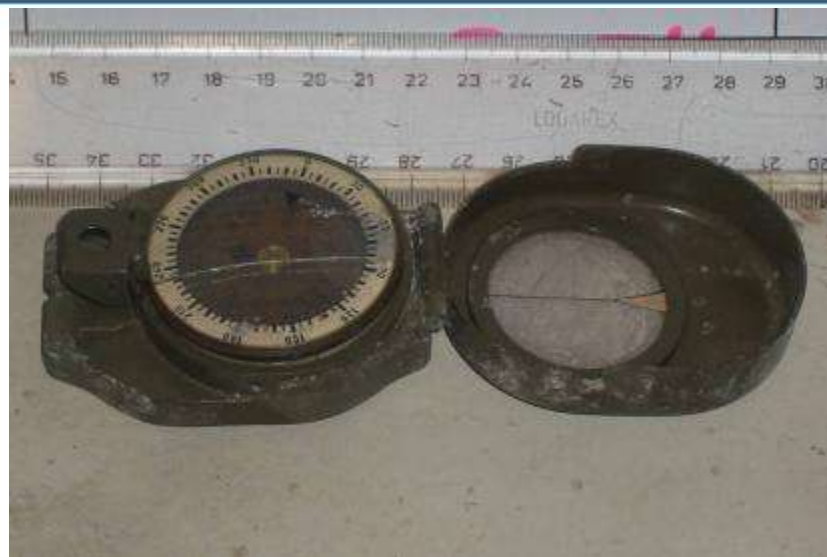
Vojenský kompas s ^{226}Ra , PDE = 180 $\mu\text{Sy/h}$

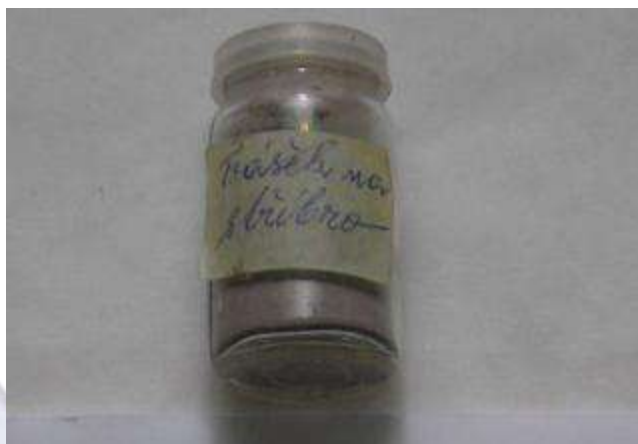
Prášek na stříbro, ^{226}Ra , PDE = 3,5 mSv/h

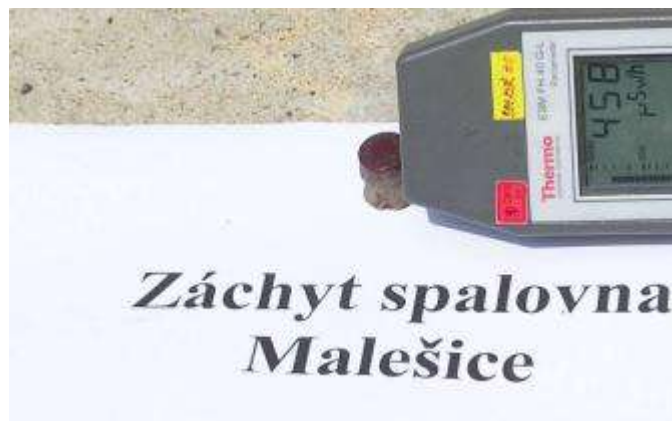
Zdroj CLARET – TABLETE, ^{226}Ra , PDE = 458 $\mu\text{Sy/h}$

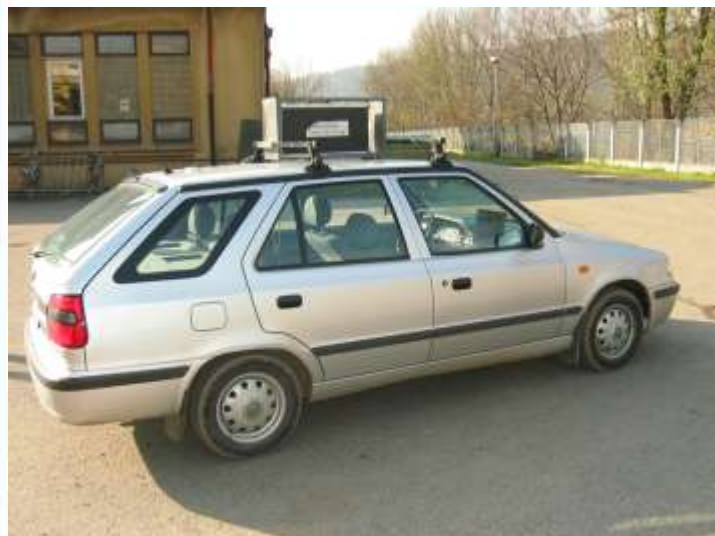
FHT 1376 Mobile – „kufr“

- **Automobil**
- **Měřicí přístroje**
 - FH 40 G s externími sondami (2" NaI(Tl), 1" NaI(Tl), Neutronový detektor)
 - Různé přístroje na povrchovou kontaminaci (FHT 111 M, LB 122)
 - FHT 1376 – tzv. kufr – s velkoobjemovým plastickým detektorem
 - 16ti tis. kanálový analyzátor na charakterizaci zdrojů emitujících gama záření o energii vyšší než 50 keV – InSpector 1000
 - Možnost dalších analýz v akreditované Centrální analytické laboratoři ÚJV Řež a.s.
- **Ochranné pracovní prostředky a pomůcky**
 - Chirurgické rukavice, jednorázový overall Tyvek, pracovní oděv, respirátor
- **Dozimetrické vybavení pracovníků**
 - Filmový dozimetr (FD)
 - Termoluminiscenční dozimetr (TLD) – standardní, neutronový
 - Operativní – přímoodčítač dozimetr (např. RADOS)
- **Přepravní soubory**
 - kontejner

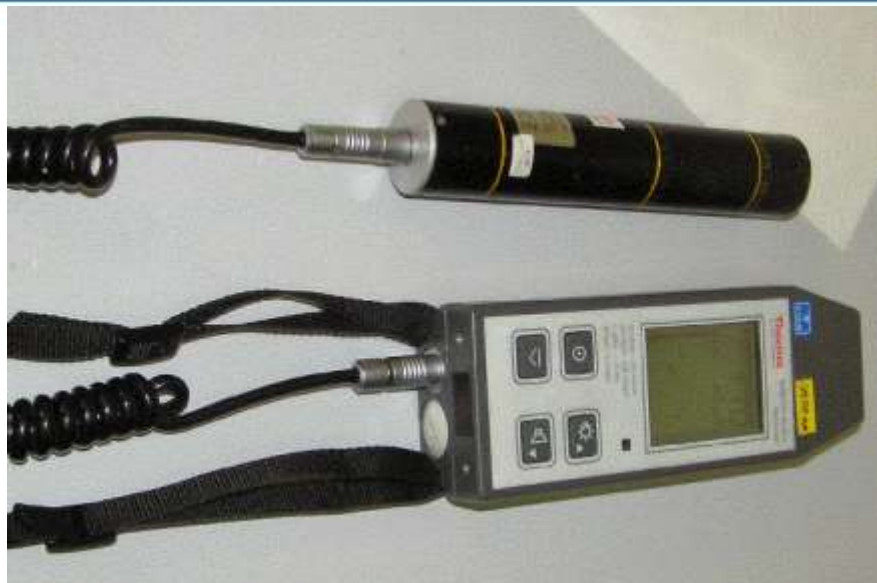
FH 40 G (s externí sondou)

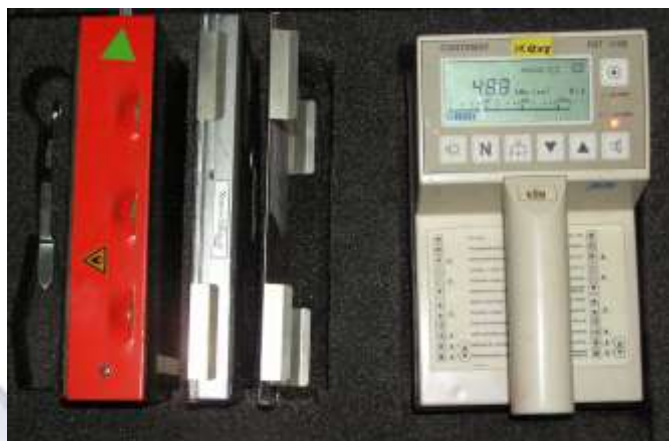
FHT 111M

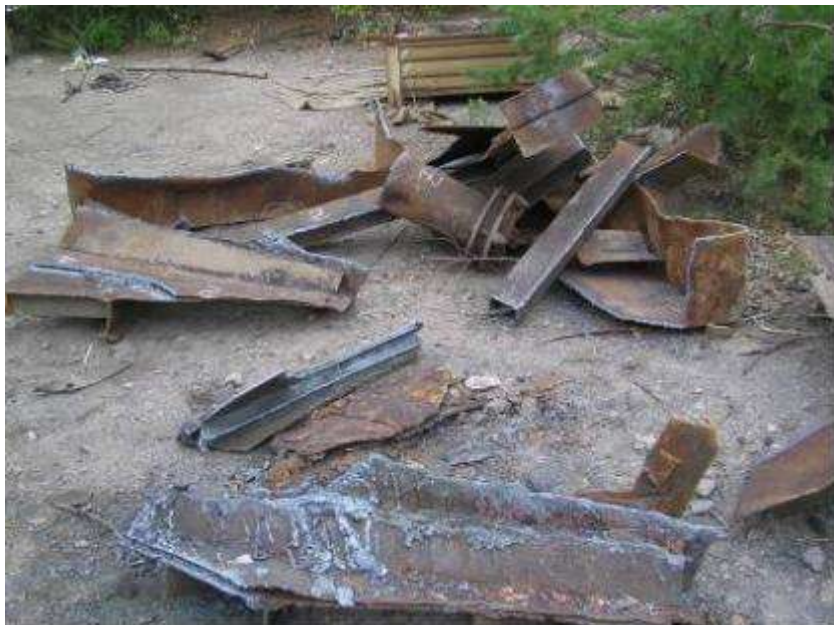
Kontaminovaný šrot

- ❑ Kontaminace kovového materiálu (šrot) a zeminy
- ❑ Identifikované radionuklidy
 - **226Ra a dceřiné produkty v přibližně rovnovážném stavu**
- ❑ Hmotnostní aktivita
 - **cca 28,6 kBq/kg**
- ❑ Uskladnění kontaminovaného materiálu
 - **2 kovové ohradové palety s objemem každé z nich asi 750 l**
- ❑ Maximální příkon dávkového ekvivalentu (PDE)
 - **Na povrchu kontaminovaného materiálu (30 – 50 $\mu\text{Sv/h}$)**
 - **Na povrchu palet (10 $\mu\text{Sv/h}$)**

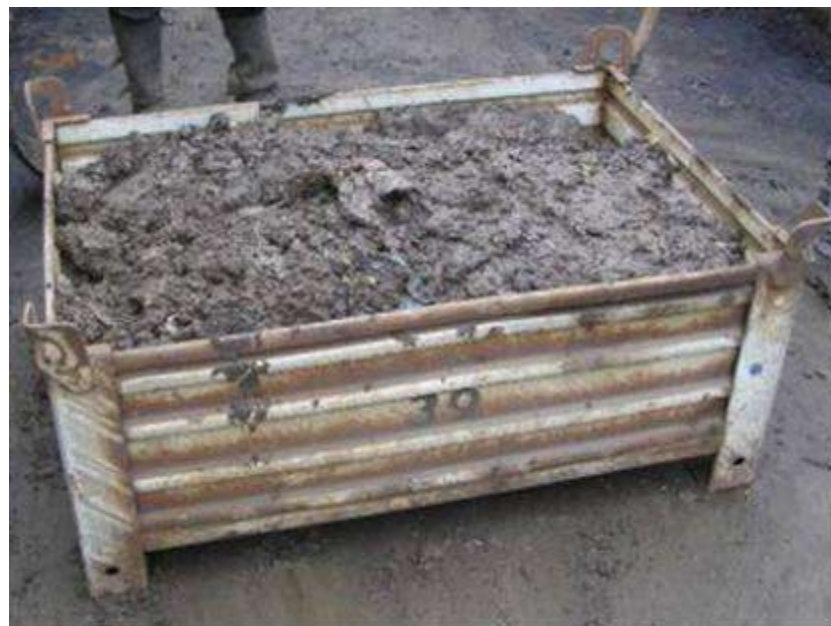
Kontaminovaná zemina v ohradové paletě

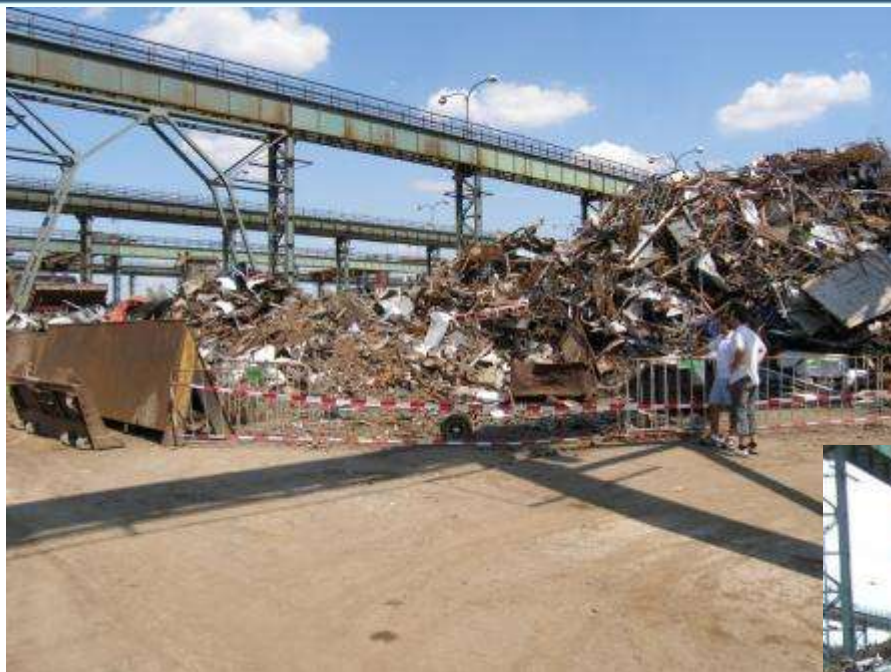
Lokalizace kontaminovaného materiálu

- ❑ Kontaminace kovového materiálu a zeminy s rozšířením kontaminace po velké ploše areálu
- ❑ Identifikované radionuklidy
 - **238U a 226Ra**
- ❑ Hmotnostní aktivita
 - **cca 50 - 200 kBq/kg**
- ❑ Nalezeny strusky (celkem 10 větších)
 - **Rozměr (rozměr ~ 0,1 – 1 cm)**
 - **PDE = 80 μ Sv/h**
- ❑ Uskladnění kontaminovaného materiálu
 - **200 l sudy o celkovém objemu cca 2 m³**
- ❑ Maximální příkon dávkového ekvivalentu (PDE)
 - **Na povrchu kontaminovaného materiálu (1 – 80 μ Sv/h)**
 - **Na povrchu palet (20 μ Sv/h)**

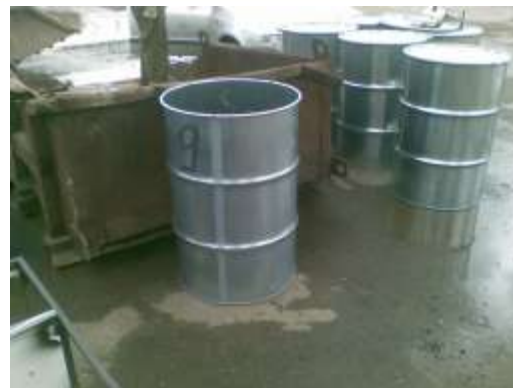
Sud a keson
s kontaminovanou
zeminou

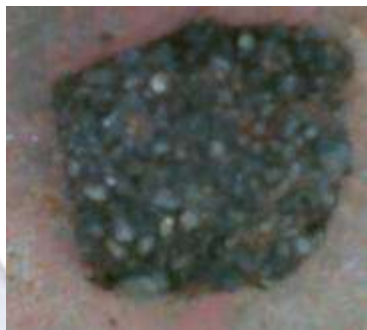
Struska - PDE = 80 $\mu\text{Sv/h}$

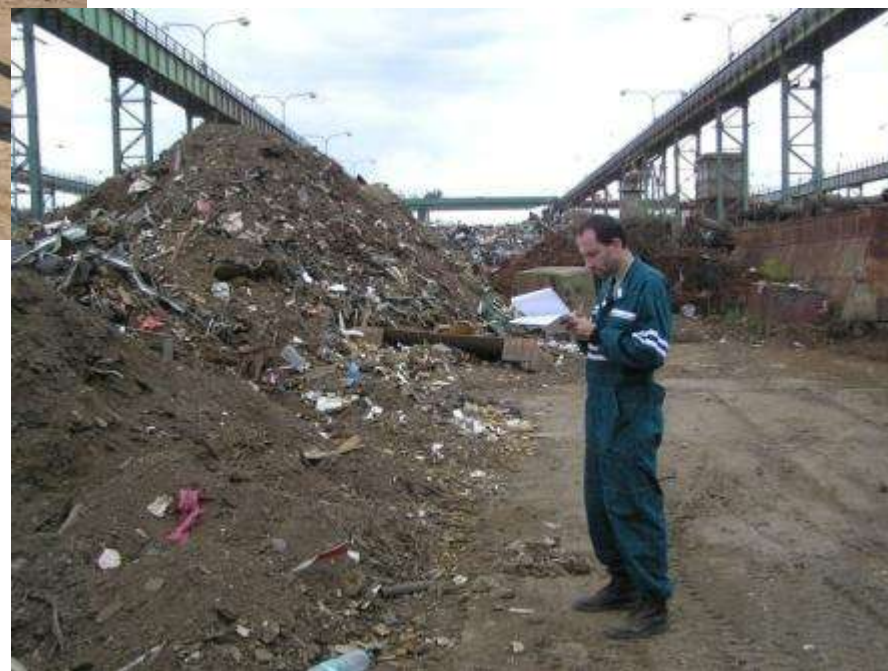
Lokalizace kontaminovaného materiálu
