STOPOVACÍ ZKOUŠKA PILOTNÍ TEST APLIKACE FENTONOVA ČINIDLA V PUKLINOVÉM PROSTŘEDÍ

Lokalita Kozí hřbety – oblast *Nádrž*

„Dokončení sanace lokality po bývalé Sovětské armádě Kozí hřbety“

Stupeň prací: sanace dílčí sublokality Nádrž – pilotní test intenzifikační sanačních metod

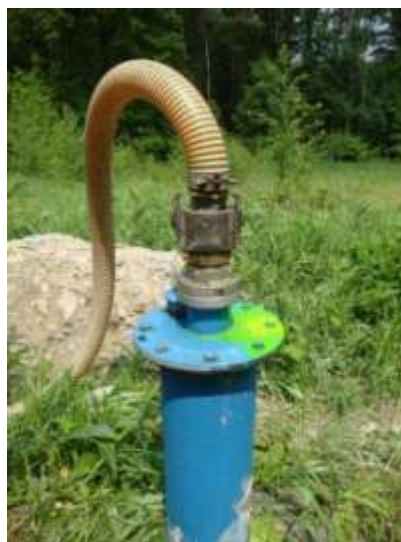
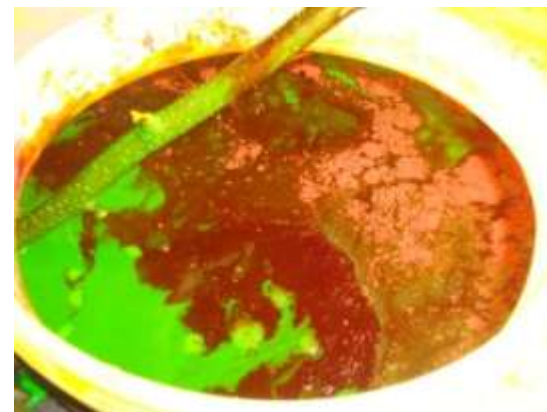
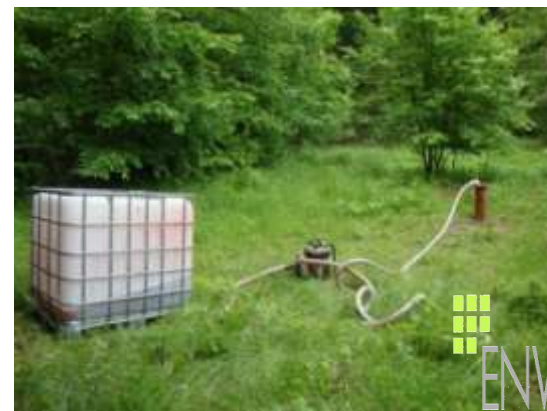
Stopovací zkouška na lokalitě Nádrž - KozíHřbety

- Zkouška proběhla ve spolupráci s PŘF UK
- Fluorescenční pozadí p.v. $2-4 \cdot 10^{-10}$ kg/l
- Fluorescentní stopovače
 - fluorescein 1 kg
 - eosin 0,2 kg
- Druh injektáže
 - tlaková (simulace PAL)
 - gravitační (simulace ISCO)
- Doba sledování 30 dnů
- Stopovač detekován v 7 ze 16 vrtů
- Na všech vrtech provedeny čerpací zkoušky (VSAK, VŠ1858 vs HV964, VŠ1806, VŠ1851B)

Šíření stopovače prostředím- první objevení

STOPOVACÍ ZKOUŠKA - výsledky

- Střední rychlost proudění p.v. 14 m/den (HV-967), 25 m/den (HV-966)
- Převládající směr proudění je k JV (HV-967), dále k VJV (VŠ-1851B) i k V (VŠ-1806)
- Ploché píky průběhu stopovače signalizují nízkou průtočnost vrtů (situování mimo pukliny, s výjimkou HV-967)
- Vysoký stupeň ředění (4 řády 20 m od aplikačního objektu)
- Poměrně vysoká koncentrace stopovače ve vrtu VŠ-1806 signalizuje transport saturovanou zónou.

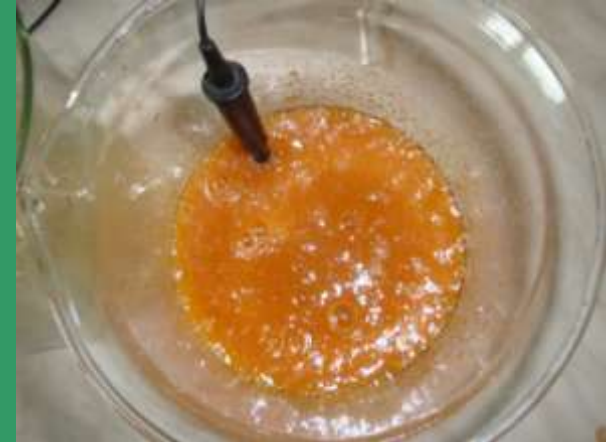
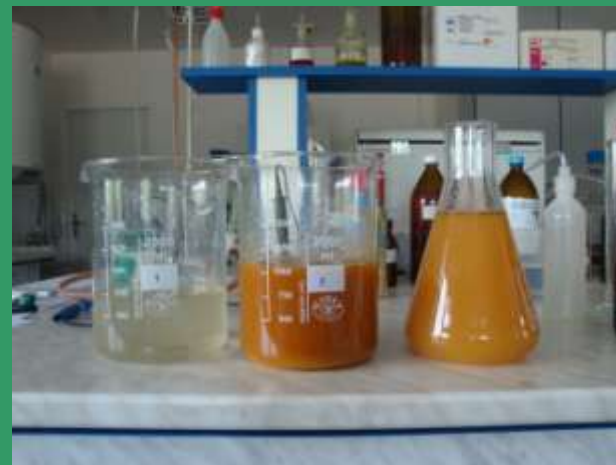
- použity reálně látky
- technický peroxid vodíku
- Skalice zelená a konc. HCl.
- Podzemní voda z lokality
- VFRL z vrtu VŠ-1851B

- Ověření účinnosti FČ při odbourávání rozpuštěných složek leteckého petroleje
- Zkoumání odstraňování VFRL při kontaktu s FČ
- Zjištění vhodného poměru látek

- Účinná koncentrace
 - 13% H₂O₂
 - 0,9 g skalice zelená
 - 1,5% HCl
- Celkové odbourání rozpuštěných RU při koncentraci do 10 mg/l
- Destrukce VFRL
- Stabilita H₂O₂ až 10 dnů

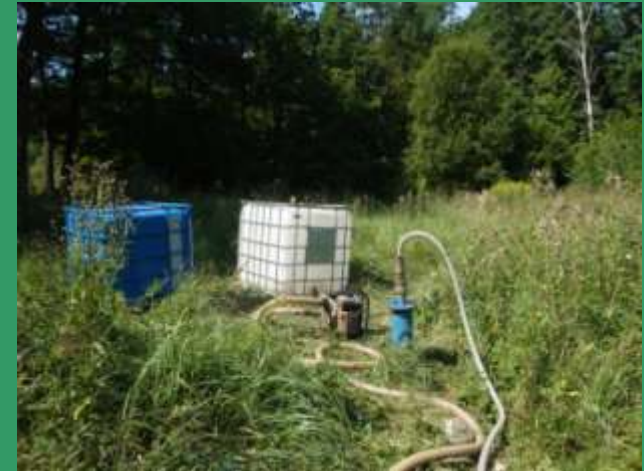
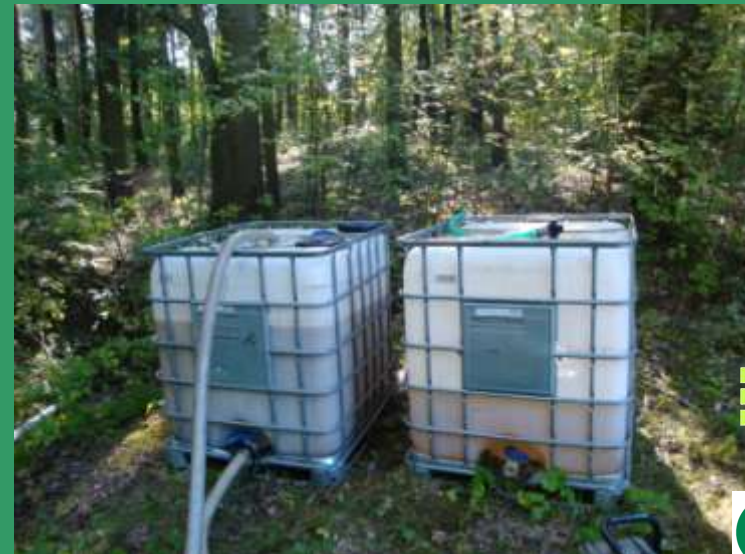
PILOTNÍ TEST - PROMÝVÁNÍ

- Tenzid REO 800
- Micelární koncentrace ve vodě 30 mg/l
- 10 m³ 10% roztoku
- Tlaková aplikace do NZ v centru znečištění, nárazové čerpání
- Uvolnění cca 10 l VFRL
- ISCO na hraničním vrtu (2x VŠ-1907)

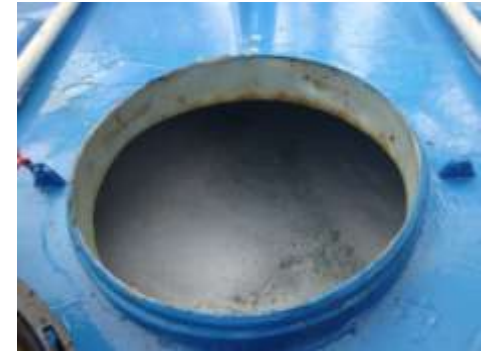
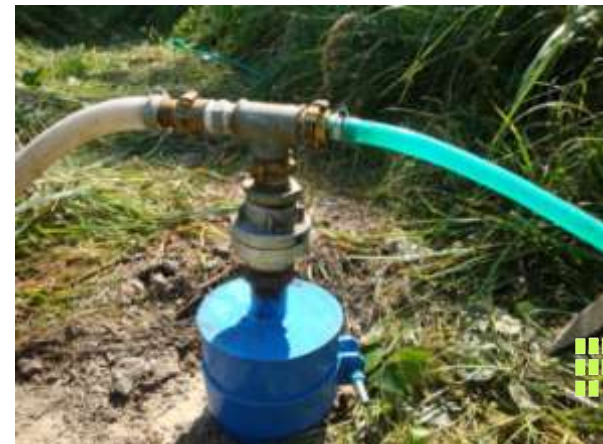
PILOTNÍ TEST - ISCO

- V důsledku aplikace PAL, zvýšená koncentrace C_{10} - C_{40} na odtoku z prostoru (vrt VŠ-1907)
- Opakovaná aplikace – dosažení limitu pro p.v. na hraničních vrtech (1 mg/l C_{10} - C_{40})
- Kolmatace vrtů (jílové částice)

- Odstranění VFRL před injektáží
- Zvýšená koncentrace C_{10} - C_{40} v aplikačním vrtu po aplikaci
- Dlouhodobé dosažení sanačního cíle na určité části prostoru
- Zvýšení nátoku VFRL do produktonosných vrtů
- Zvýšení propojenosti puklinového systému – trhání puklin, výrony bublin

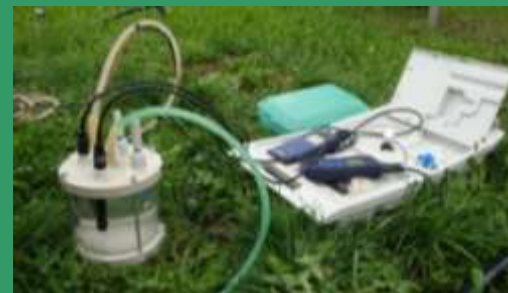
APLIKACE

- 4 000 litrů H_2O_2 (35%)
- 1 000 kg skalice zelené (85%)
- 150 l konc. HCL
