**PRAVDEPODOBŇNÉ ENVIRONMENTÁLNE ZÁŤAŤE -
PRIESKUM NA VYBRANÝCH LOKALITÁCH SLOVENSKEJ REPUBLIKY**

Prieskum pravdepodobnej EZ SK (013) / Stročín – areál bývalej chemickej čistiarne – SK/EZ/SK/876

Uvedenie do problematiky bývalej chemickej čistiarne – Stročín

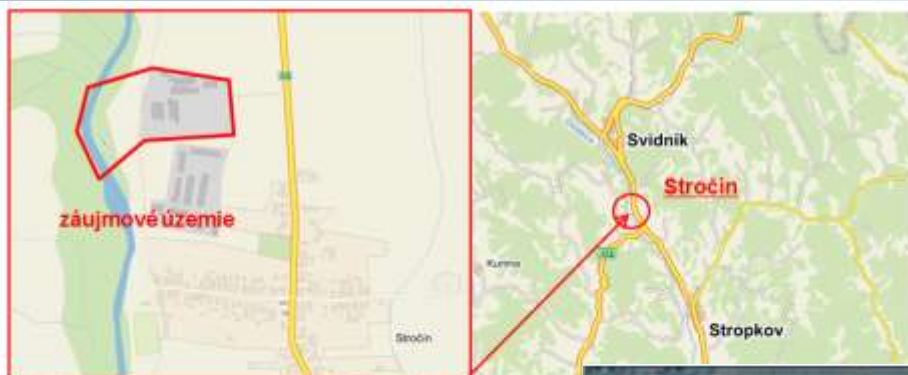
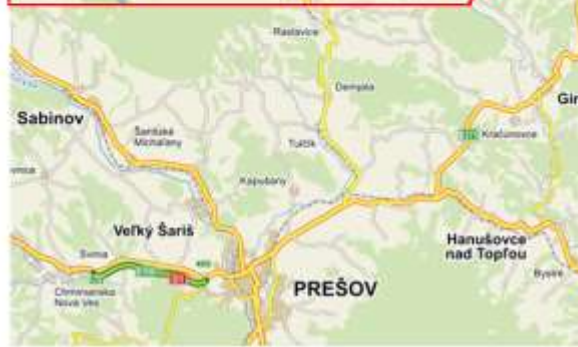
Lokalizácia areálu bývalej chemickej čistiarne – Stročín

- ⊕ monitorovací vrt
- × úzkoprofilová zeminová sonda
- stávající studna
- ▲ umístění GPS stanice při záměru
- hranice zájmového území

- Nevystrojené vrty – 90 m,
MS-1 až MS-16
- Vystrojené vrty – 90 m
HVST-1 až HVST-12
