# Jaká ponaučení přinesla havárie na řece Bečvě?

**Konference Sanační technologie XXIV**

**Uherské Hradiště, 19-20/05/2022**

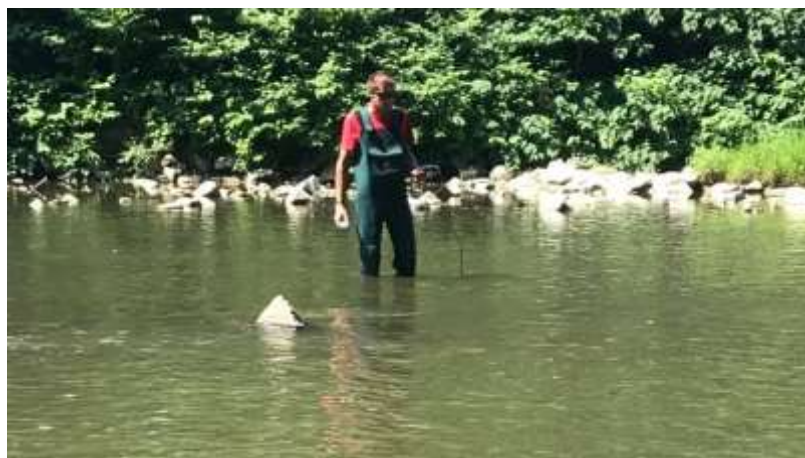
Geochemik prof. Jakub Hruška provádí pokus s kuchyňskou solí, kterým dokazuje, že mísící zóna pod rožnovskou výustí je již pod prvním jezem (800 m) a ne až po 3,2 km, jak tvrdí znalec Klicpera.

Pokus byl proveden za stejného průtoku jako v den havárie.

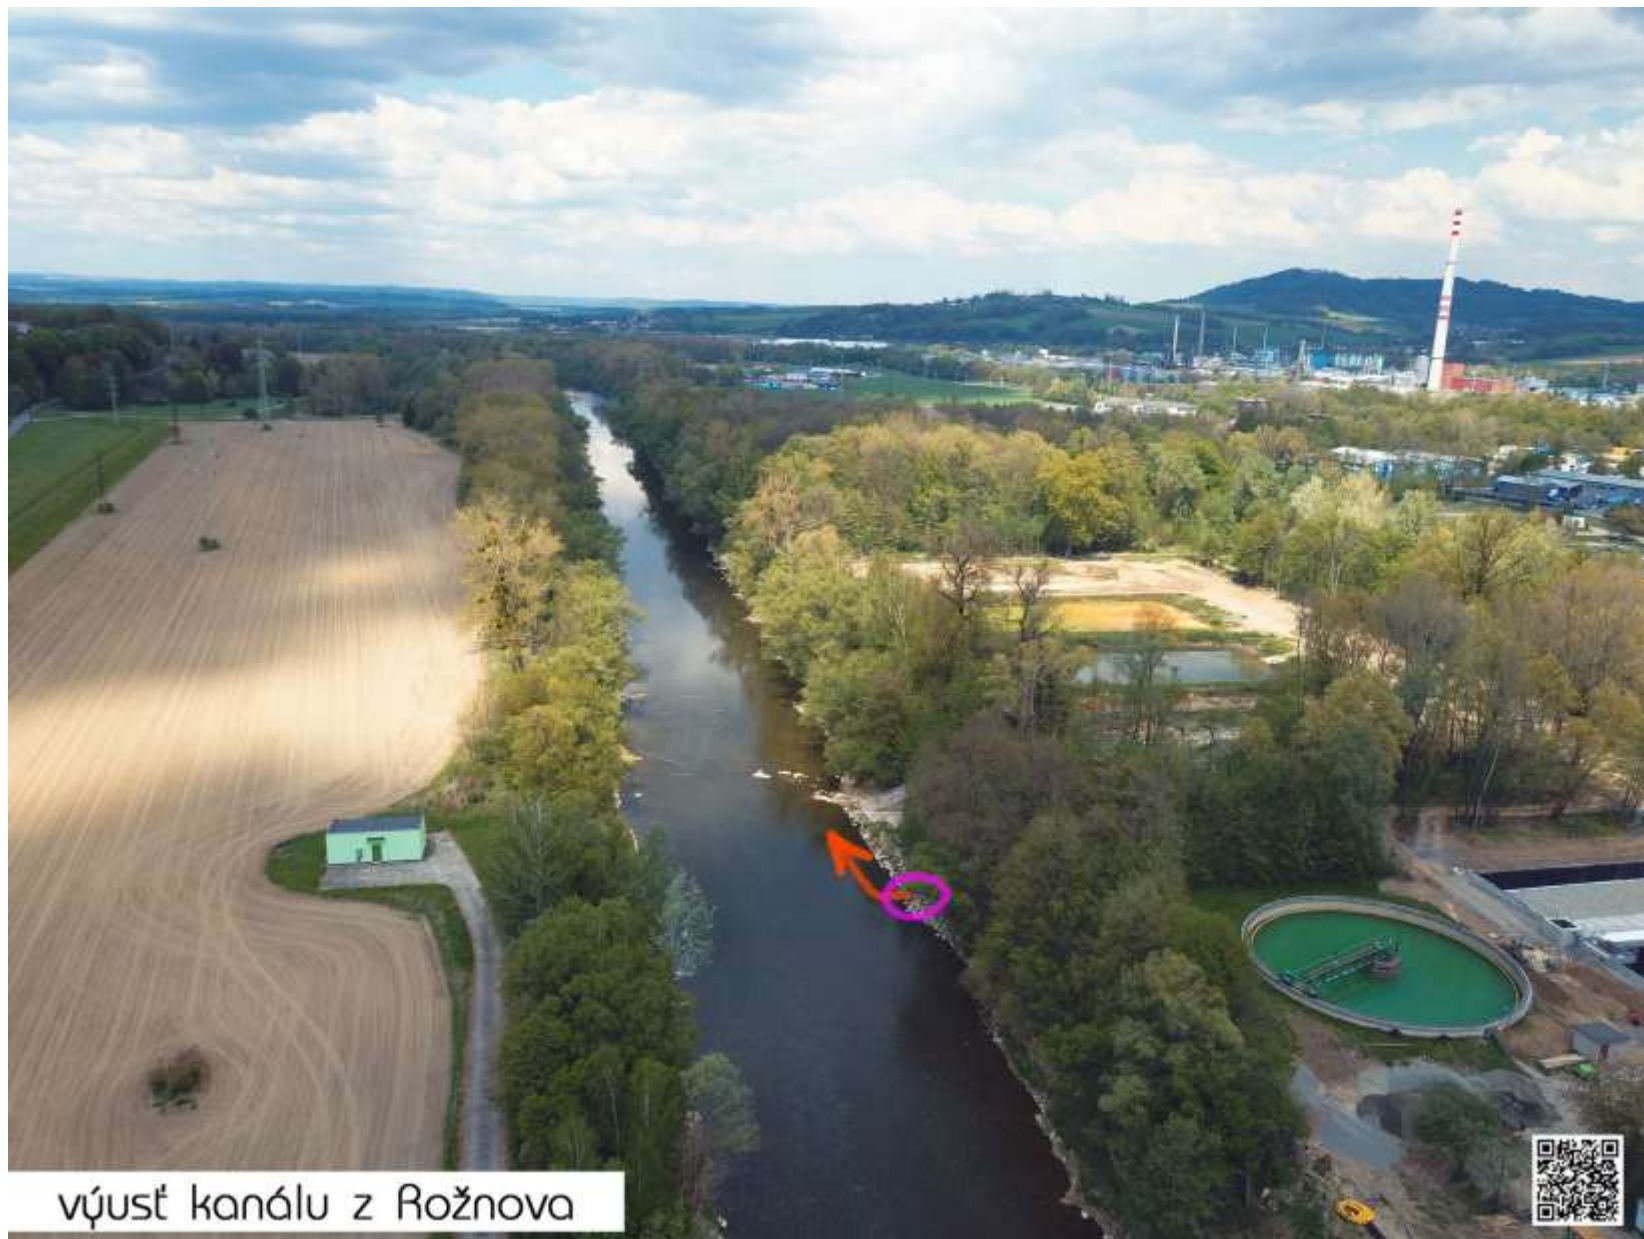
výúst kanálu z Rožnova

Kanál z Rožnova ústí do Bečvy 3,2 km nad místem, kde byly pozorovány první úhyny ryb.

To by znamenalo, že **toxická vlna prošla přes dva splavy a mnohé peřeje aniž by zabila jedinou rybu.**

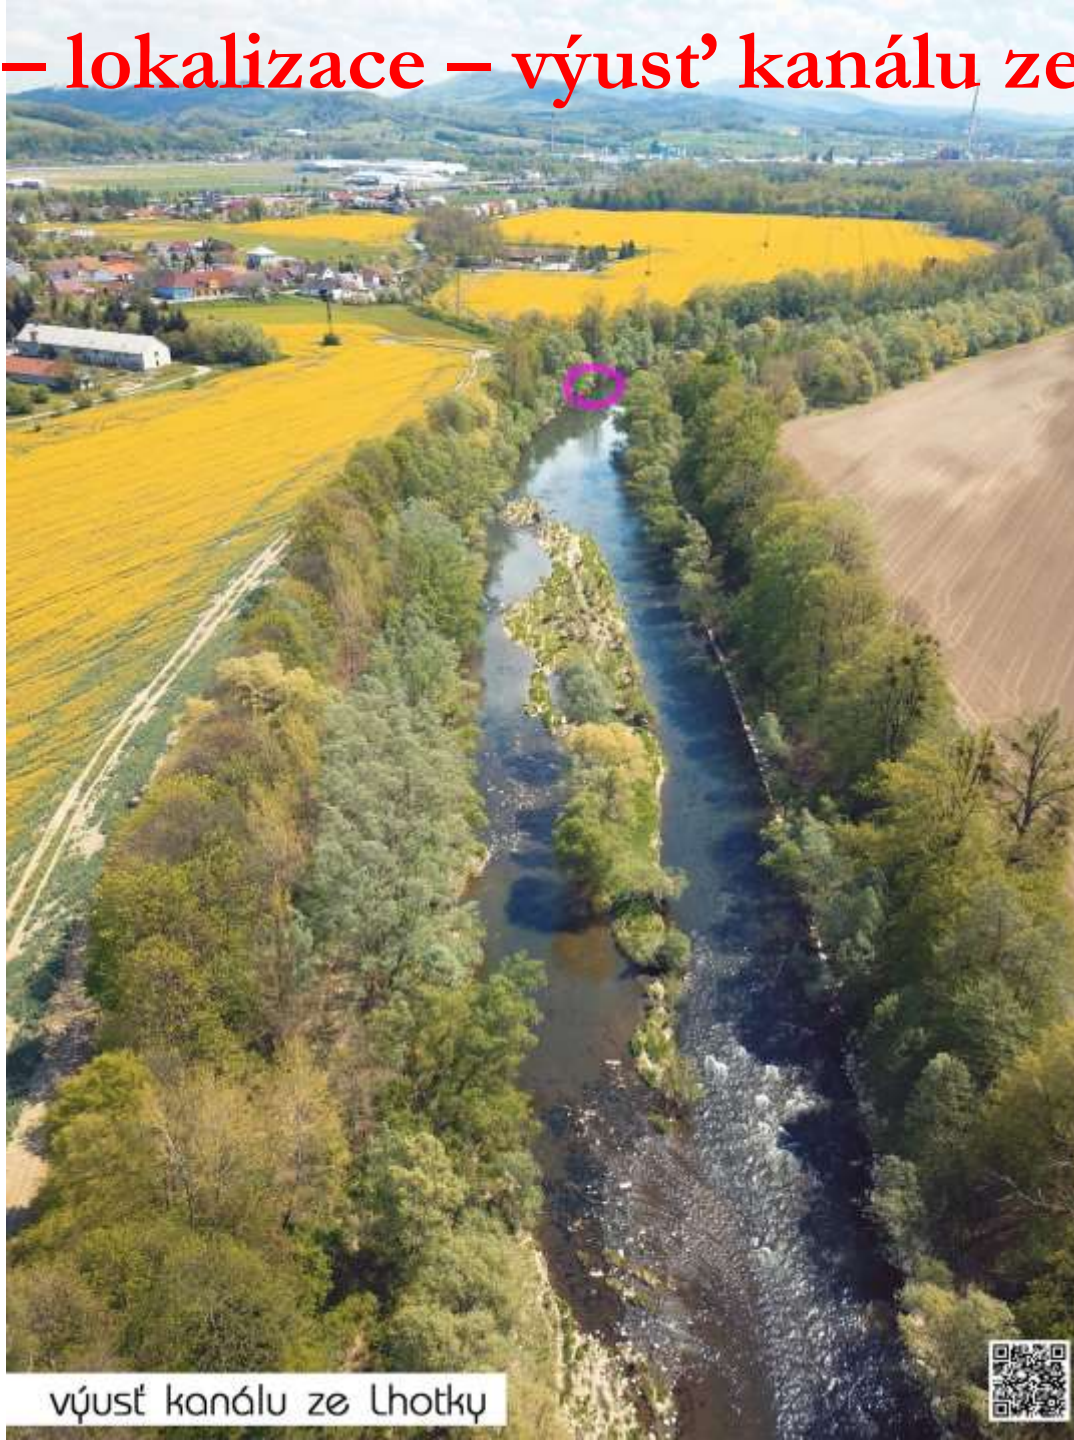
výust' kanálu ze Lhotky

Článek Deníku Referendum přichází s informací, že z výpustě ve **Lhotce nad Bečvou**, která ležela nejbližší k prvním úhynům ryb, opakovaně unikají polyaromatické uhlovodíky.

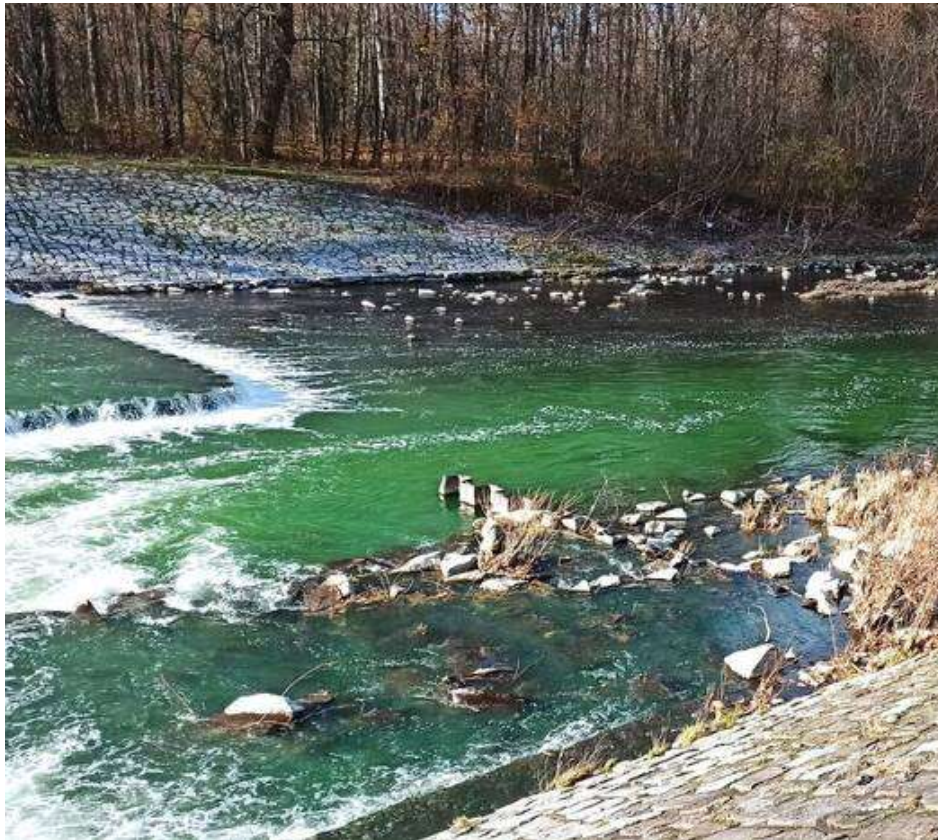
## Experiment s fluoresceinem

Stanovení mísící zóny s využitím  
barviva fluorescein s počátkem  
u výustě z Rožnova.

Pokus byl uskutečněn při  
dvojnásobném průtoku řeky  
oproti dni havárie.

Vyhodnocení bylo provedeno pouze  
okometricky, tedy bez použití  
potřebné instrumentace.

- Metodické chyby
- Účelová interpretace
- Okometrické vyhodnocení
