MOŽNOSTI VODNÍ REKREACE NA ÚZEMÍ HLAVNÍHO MĚSTA PRAHY

Vodárenská biologie 2020,
Praha 5. - 6. 2. 2020

Rekreační potenciál vody v Praze – stav a výhledy 2018-2020

Aktivita II: Možnosti vodní rekreace na území hlavního města Prahy (od historie po současnost)

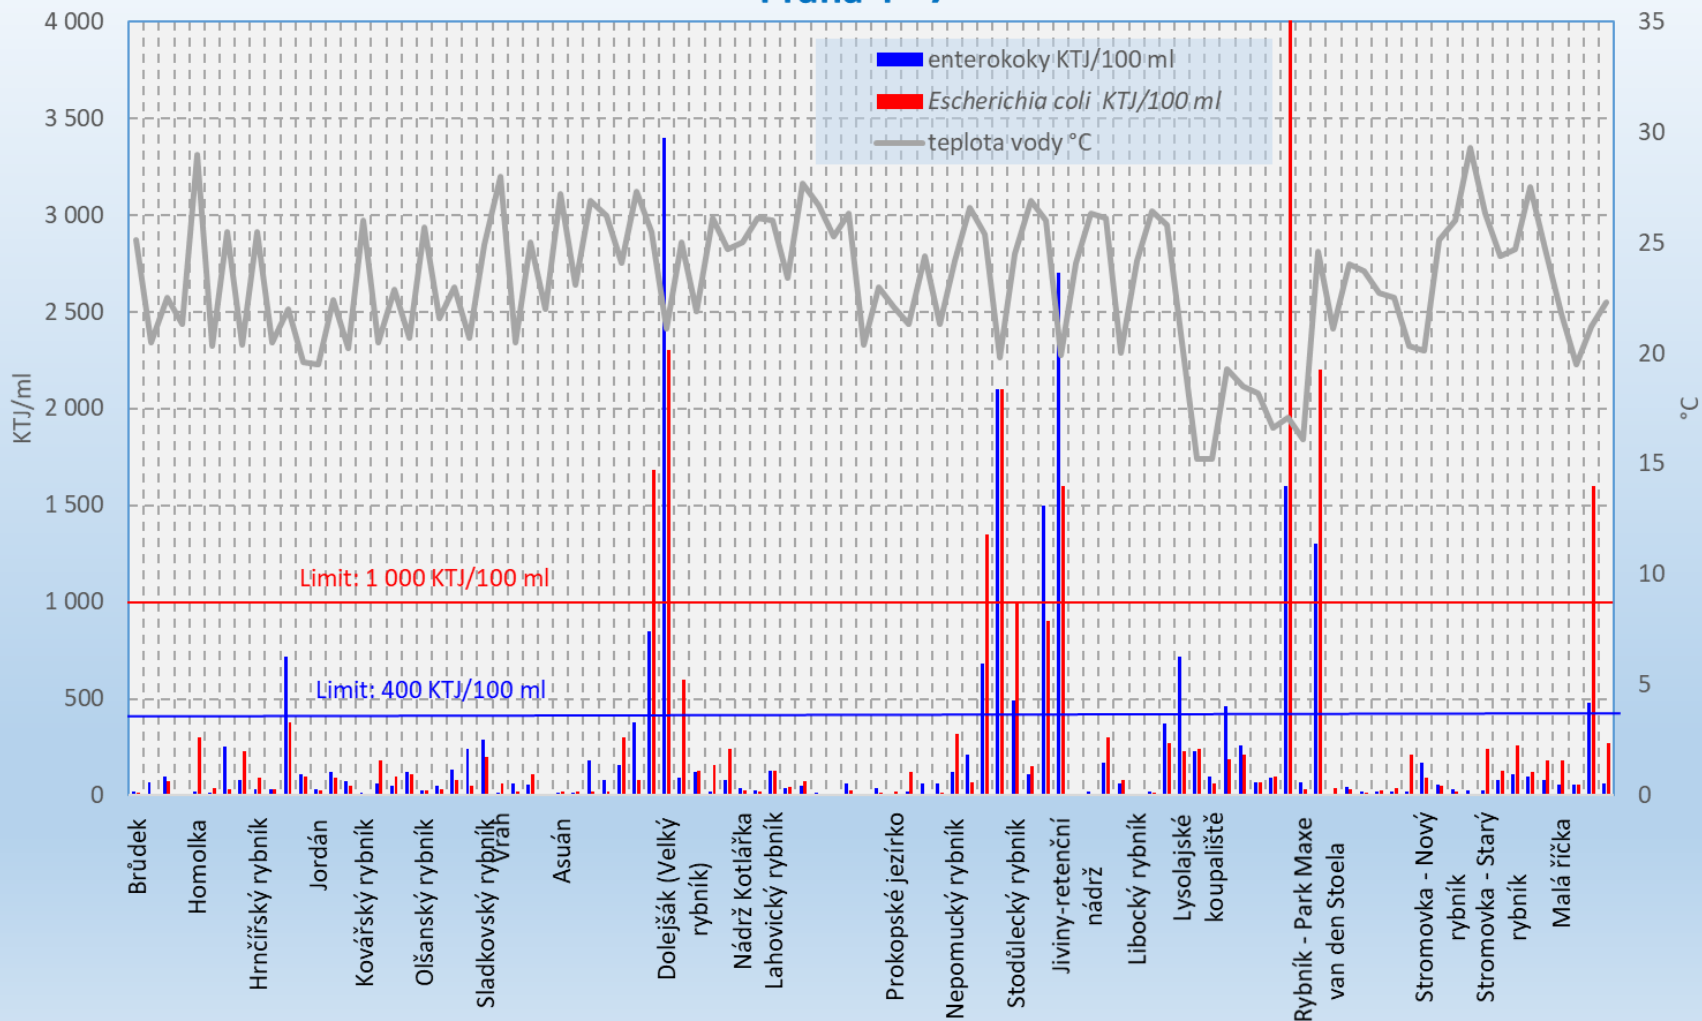
Mikrobiální kvalita přírodních koupališť a rybníků v létě 2018 a 2019
Praha 4 - 7

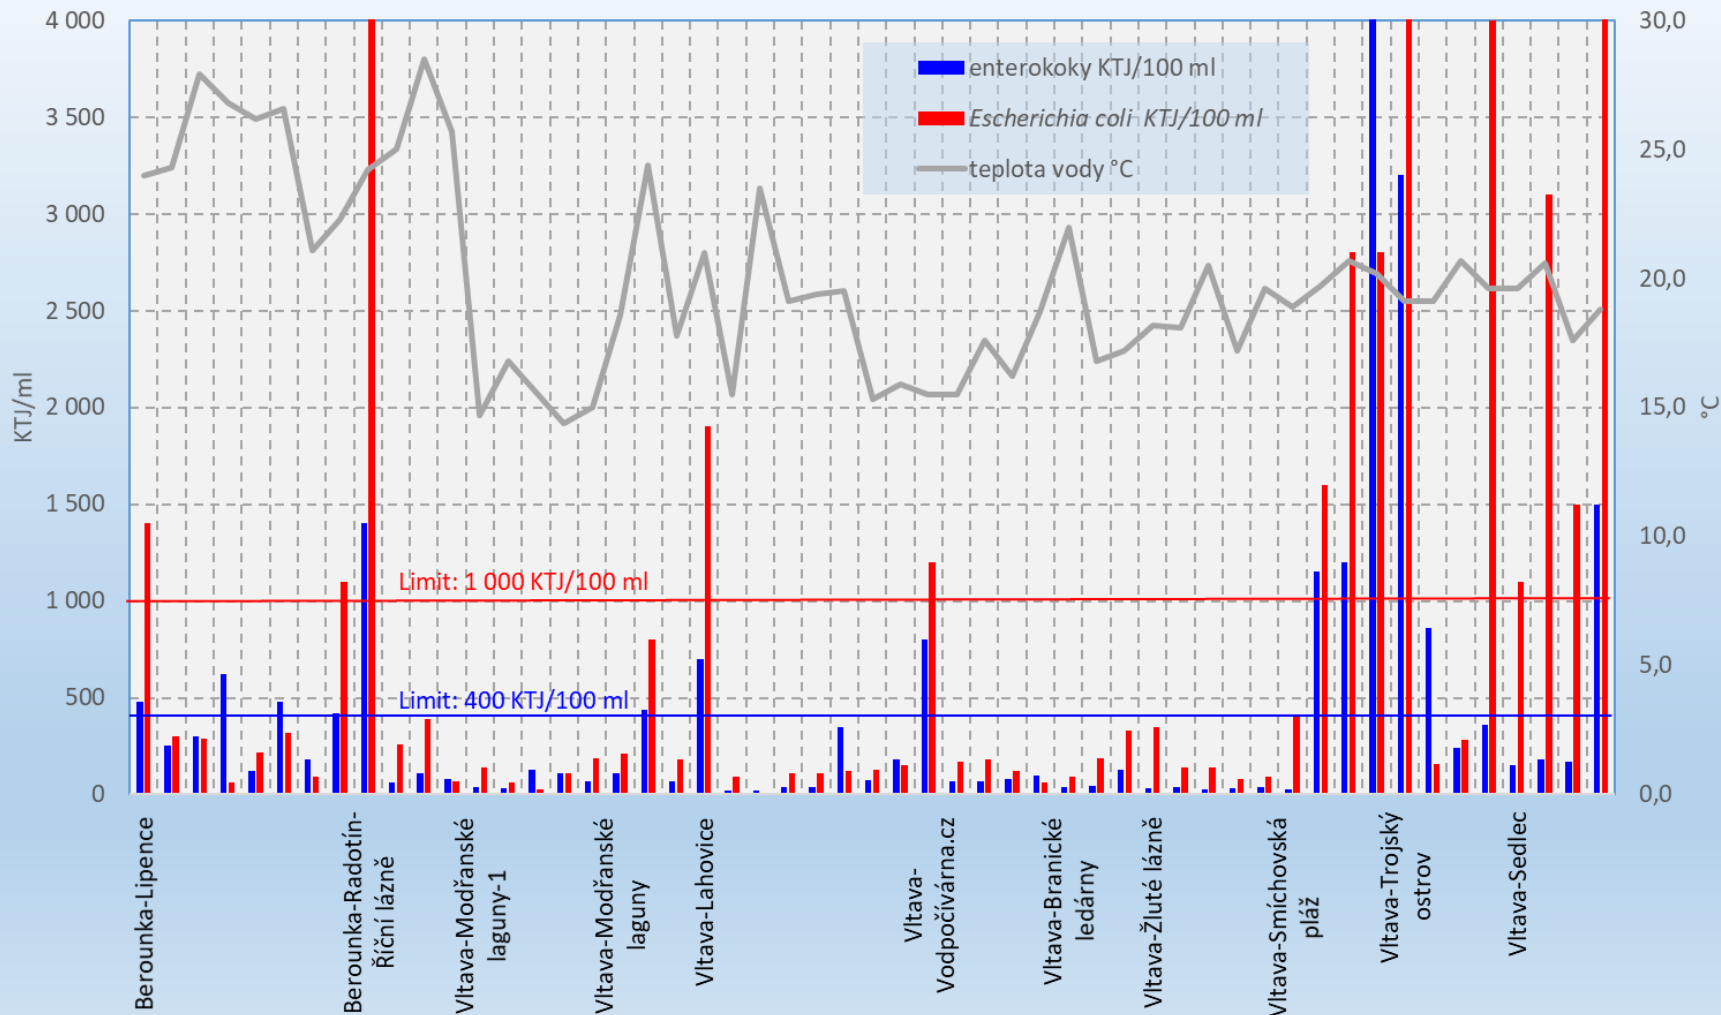
Mikrobiální kvalita řeky Vltavy a Berounky v létě 2018 a 2019

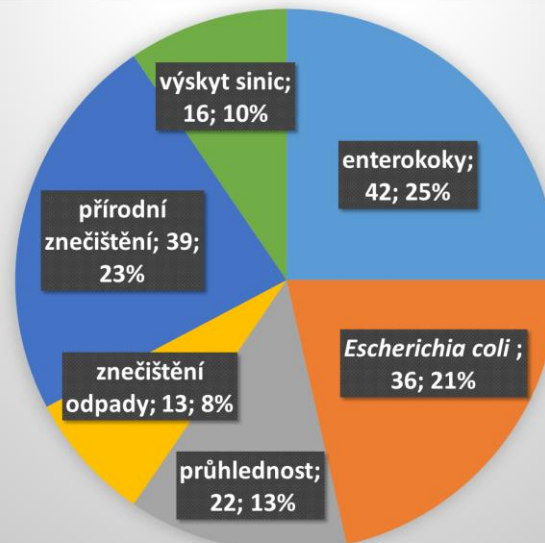
Příčiny nevyhovujícího hodnocení u vzorků přírodních koupacích vod na území Prahy v letech 2018 a 2019
