# SANÁCIA A POSANAČNÁ ANALÝZA RIZIKA SKLÁDKY GUDRÓNOV V BRATISLAVE

# Sanácie EZ kameňolom Srdce

- ▶ geologická úloha “ Sanácia environmentálnej zát'aže - B4(001)Bratislava - Devínska Nová Ves - kameňolom Srdce SK/EZ/B4/147)
- ▶ súčasť úlohy: Sanácia environmentálnych zát'aží na vybraných lokalitách Slovenskej republiky“
- ▶ objednávatel': MŽP SR
- ▶ realizátorom projektu bolo združenie spoločností ENVIROGROUP, a.s., .A.S.A. SLOVENSKO spol. s r.o., .A.S.A., spol. s r.o., ENVIRONCENTRUM, s.r.o. a RAKI, s.r.o.

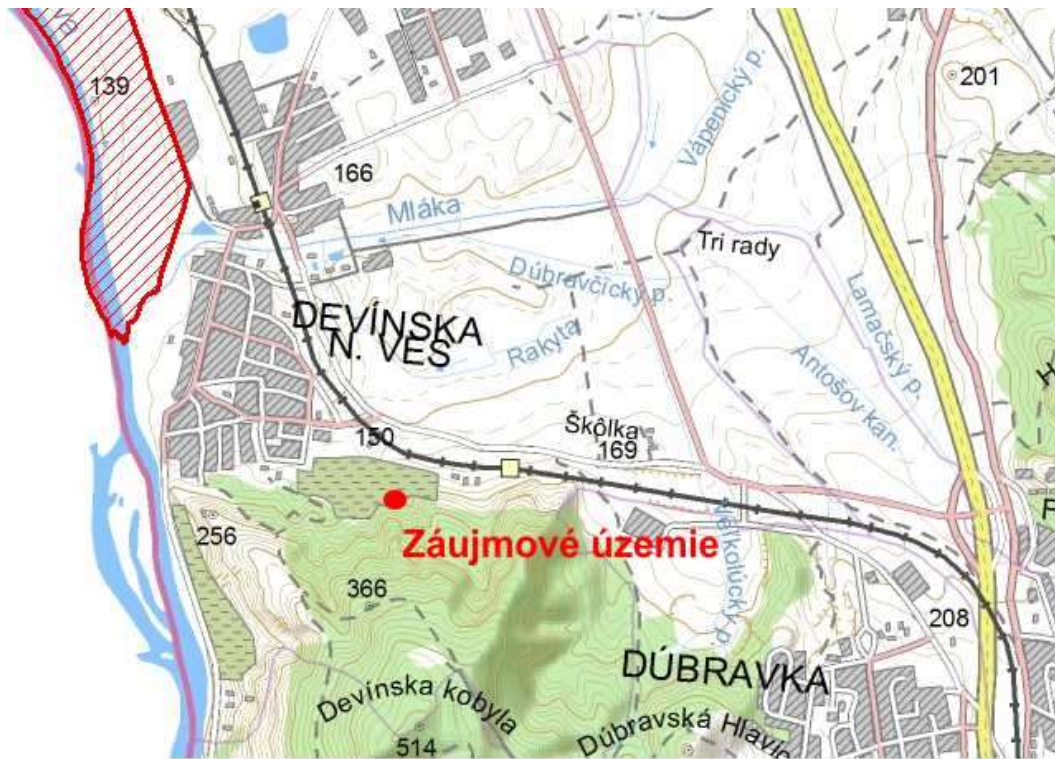
- ▶ skládka gudrónov bola umiestnená v bývalom kameňolome Srdce
- ▶ nachádza sa v širšom intraviláne Bratislavy - Devínska Nová Ves
- ▶ skládka sa nachádzala v chránenom území NATURA 2000 - Devínska Kobyla nadregionálneho významu
- ▶ v tesnej blízkosti Národnej prírodnej rezervácie Devínska Kobyla
- ▶ vznik skládky: 1963

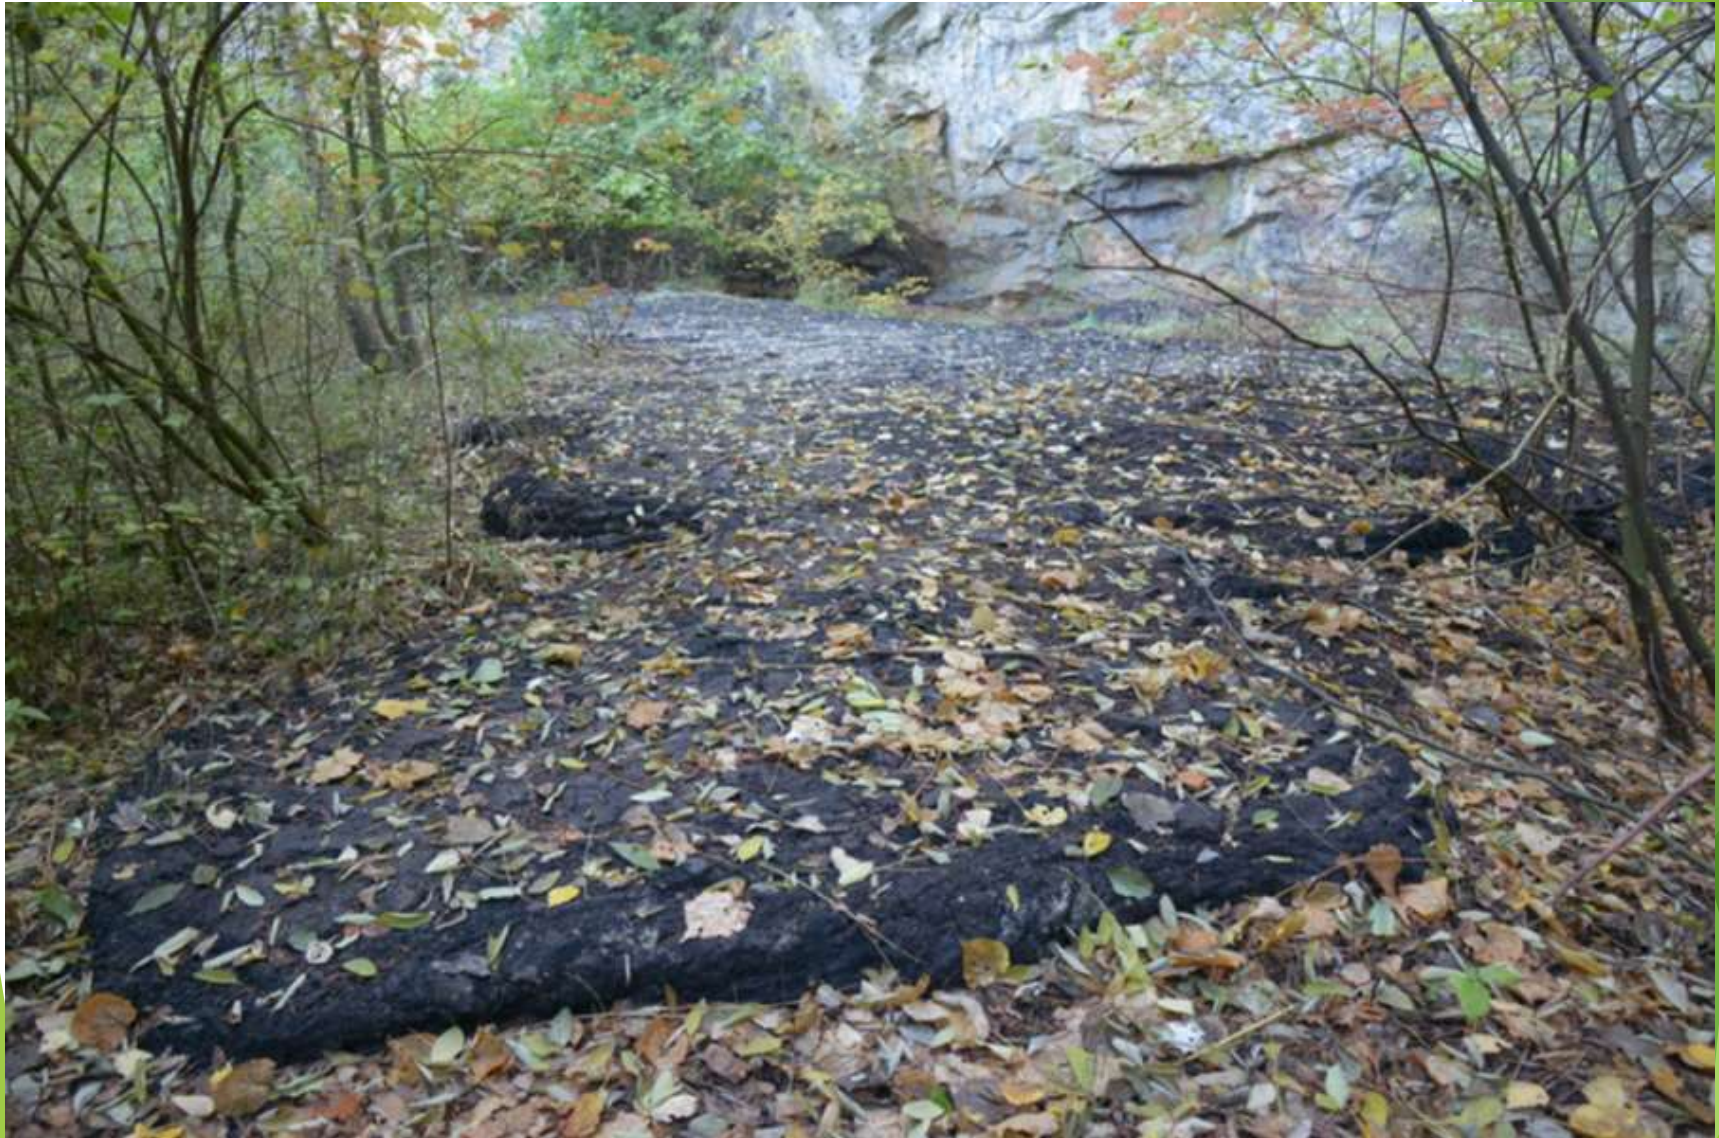
# Charakteristika lokality

- ▶ kameňolom Srdce má približne tvar nepravidelného polkruhu s polomerom približne 50 m
- ▶ kameňolom je zo všetkých strán uzatvorený, okrem cca 15 m širokého vjazdu na severnej strane
- ▶ tvar kameňolomu a jeho stien vznikol umelo, ťažobnou činnosťou
- ▶ steny kameňolomu majú výšku 15 až 45 m a sú takmer kolmé
- ▶ Hrúbka úložiska (gudróny, krycia vrstva a zemina) sa pohybovala od 7 do 11,5 m

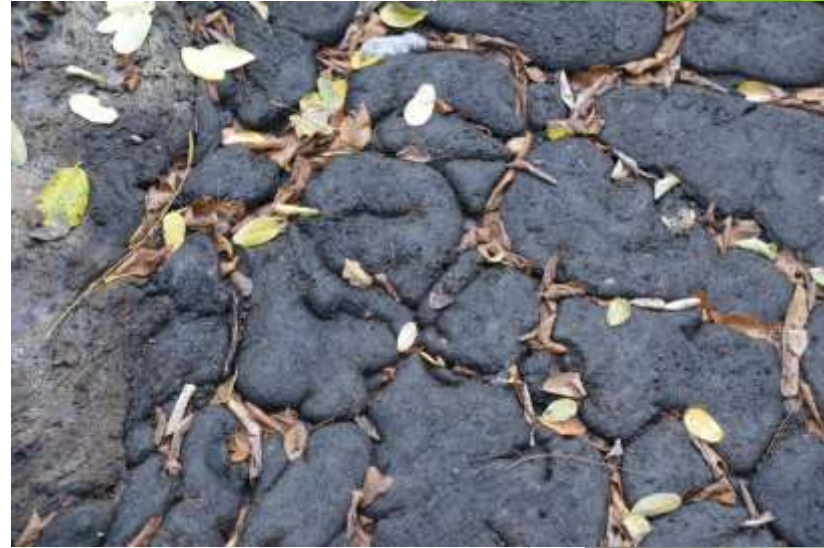
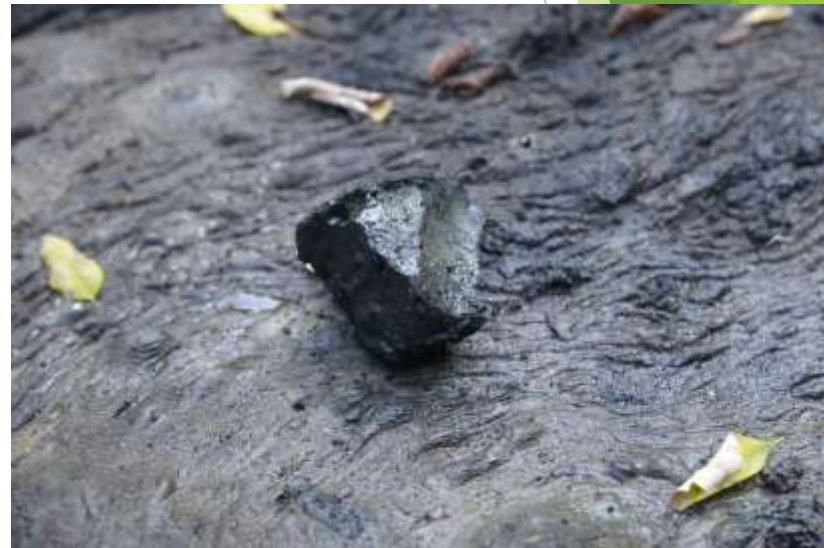
- ▶ **Gudróny** sú vedľajšie produkty, ktoré vznikali v minulosti pri rafinácii ropných produktov chemickými činidlami, najmä kyselinou sírovou
- ▶ pri rafinácii prechádzala do gudrónov prakticky celá kyselina sírová, všetky premenené uhľovodíky, pôvodne sa nachádzajúce v olejovom destiláte, rozpustené sírne látky, nafténové kyseliny, organokovové zlúčeniny a mechanicky strhnuté a od gudrónov neoddelené podiely rafinátov
- ▶ pri dlhšom uložení dochádza u gudrónov k polykondenzačným a oxidačným procesom, v dôsledku čoho sa mení ich konzistencia a strácajú tekutosť

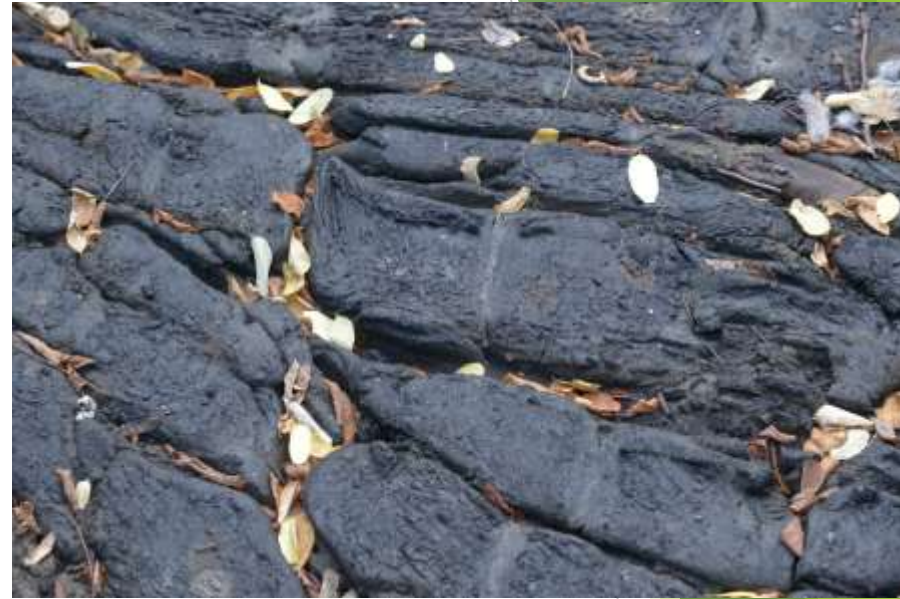
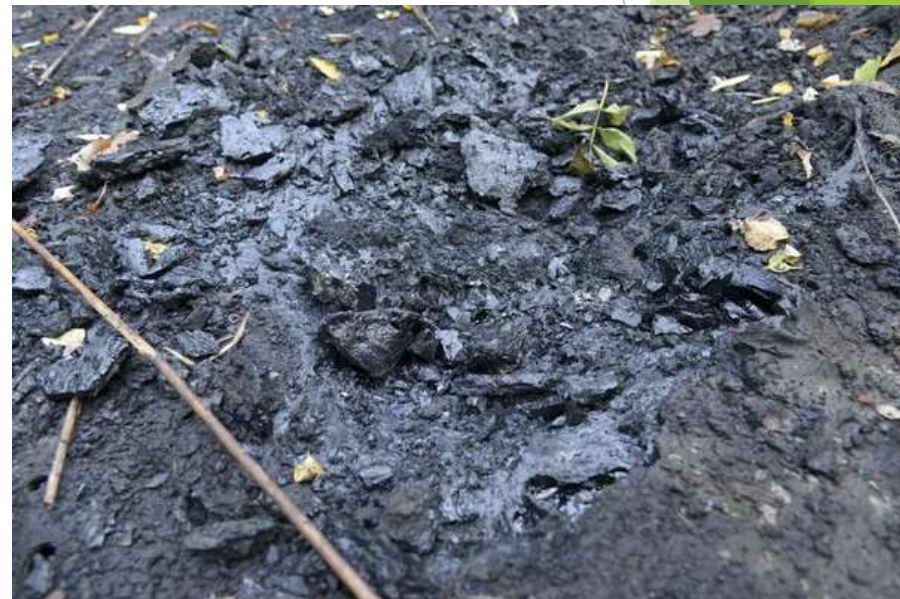
- ▶ pri skladovaní gudrónov sa stráca ich polarita (stávajú sa nepolárnymi)
- ▶ zvýšením teploty (stačí slnečné žiarenie) získavajú späť plasticitosť až tekutosť (podľa stupňa zahriatia) a získavajú výrazný zápach po kyseline (v dôsledku pomerne veľkého obsahu voľnej a viazanej kyseliny sírovej - v rozmedzí 5-70 %)
- ▶ okrem gudrónov boli na skládku vyvezené aj zeminy znečistené gudrónmi, vytážené pri výstavbe v miestach bývalej rafinérie Apollo
- ▶ Percentuálny podiel spáliteľnej hmoty je 92-94 %

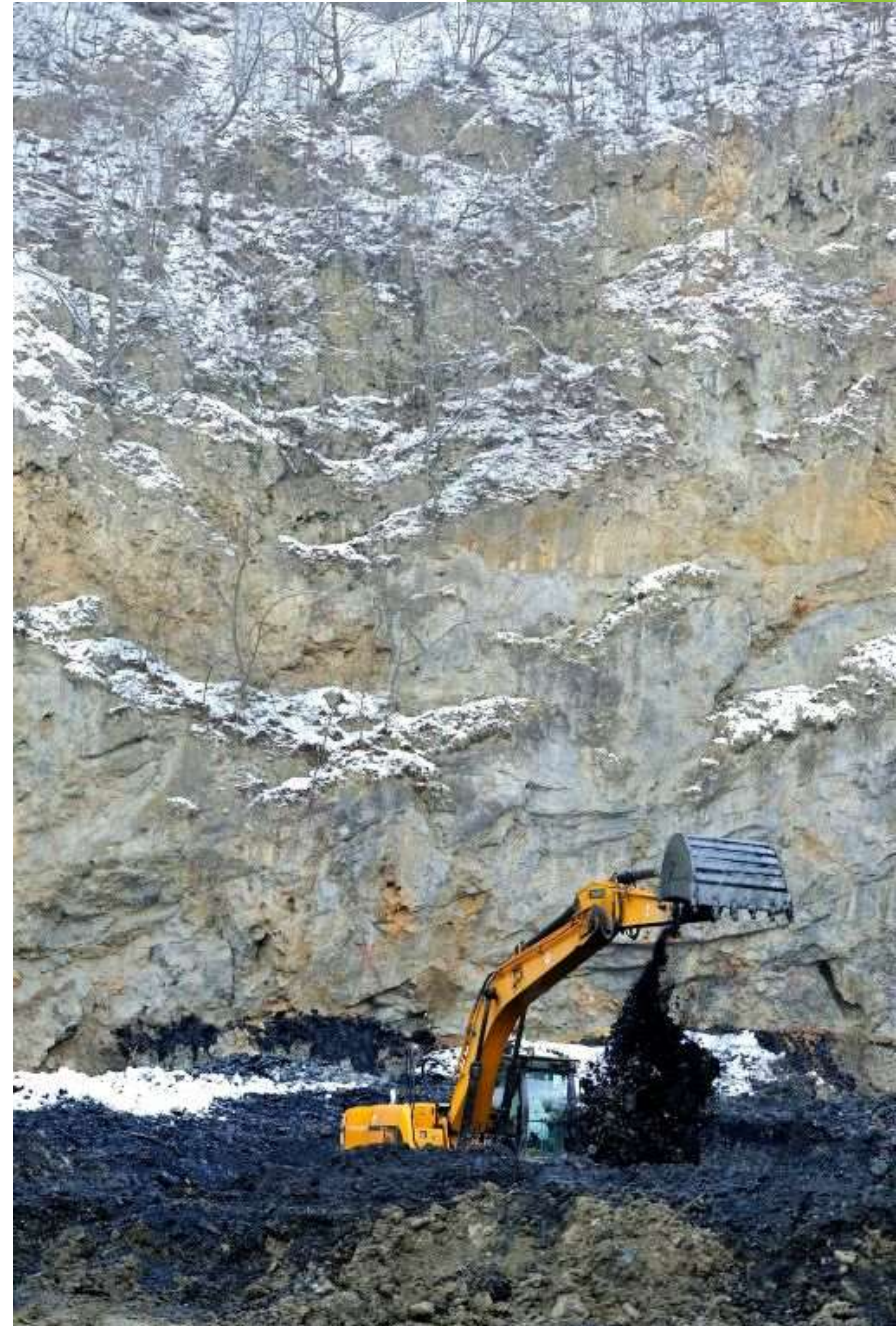
- ▶ úplné odstránenie úložiska gudrónov je 100 % účinným postupom - definitívne riešenie
- ▶ odhadované celkové množstvo odpadov (gudróny a kontaminované zeminy) je cca 30 800 m<sup>3</sup>
- ▶ na základe organoleptického posúdenia a predsanačného vzorkovania v telese úložiska bolo vykonané selektívne postupné triedenie nebezpečných odpadov
- ▶ odvážanie materiálov do areálu v Zohore na medzidepónie, odkiaľ boli postupne zhodnocované a zneškodňované na technologických zariadeniach na základe výsledkov vstupných analýz

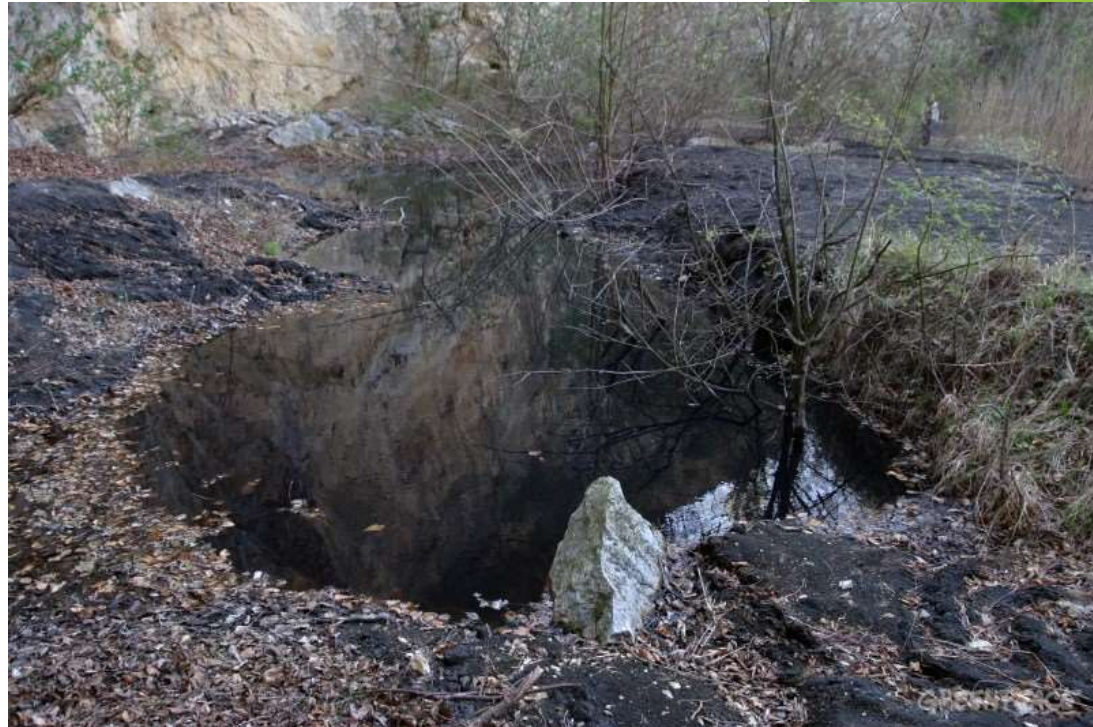
- ▶ šírenie znečistenia podzemnou vodou - neschopnosť dokumentovať infiltráciu povrchových a priesakových vôd cez puklinové systémy a vstup znečisťujúcich látok do podzemných vôd, ako do hlbokého horizontu v masíve vápencov, tak do neogénnych či kvartérnych zvodní
- ▶ teleso skládky je umiestnené v pásme prevzdušnenia niekoľko desiatok metrov nad hladinou podzemnej vody
- ▶ akumulácia povrchovej vody vo forme mlák (kaluží)
- ▶ pokryté filmom ropných látok - extrémne koncentrácie kyseliny sírovej ( $\text{pH} < 3$ ) a iných kontaminantov

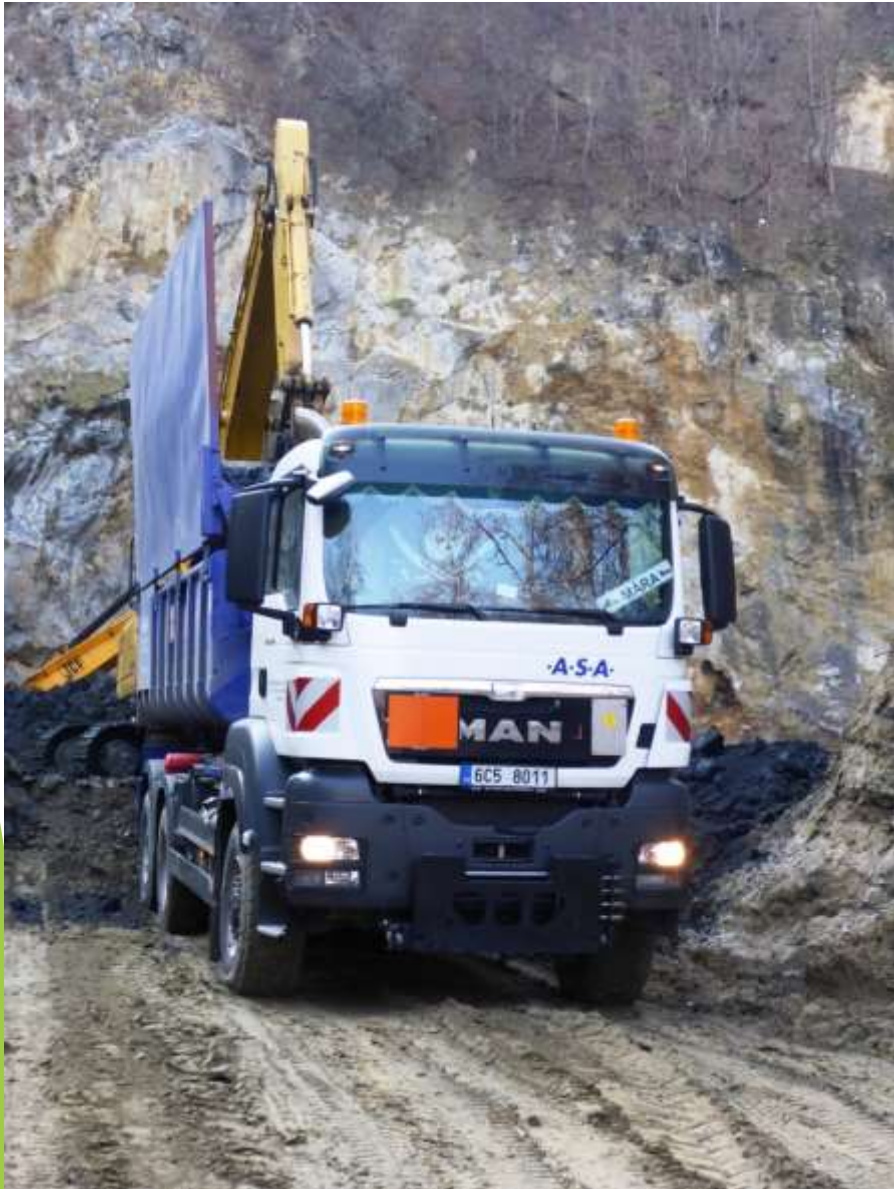
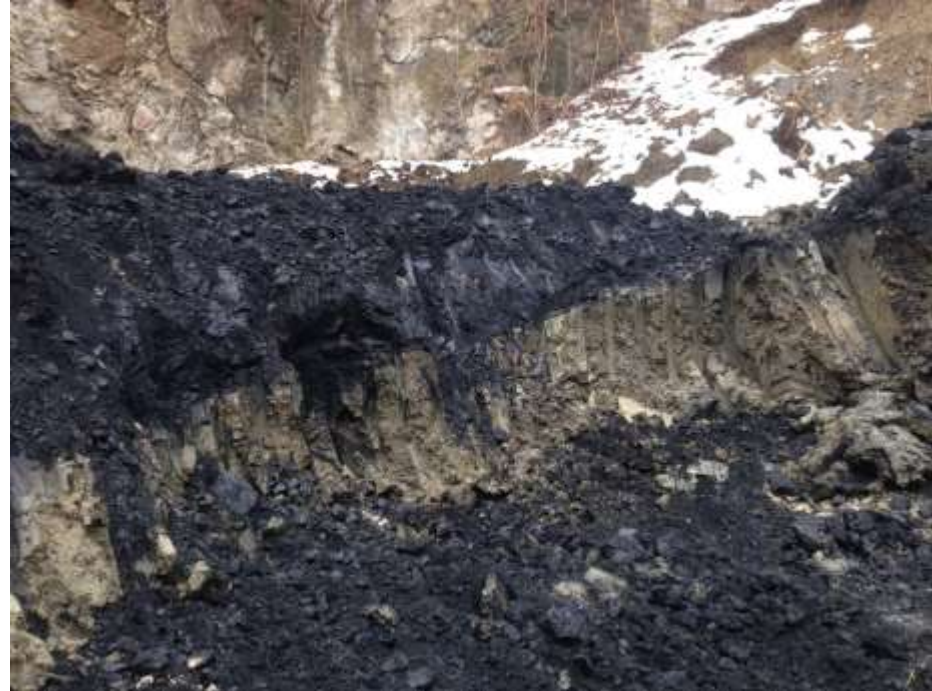
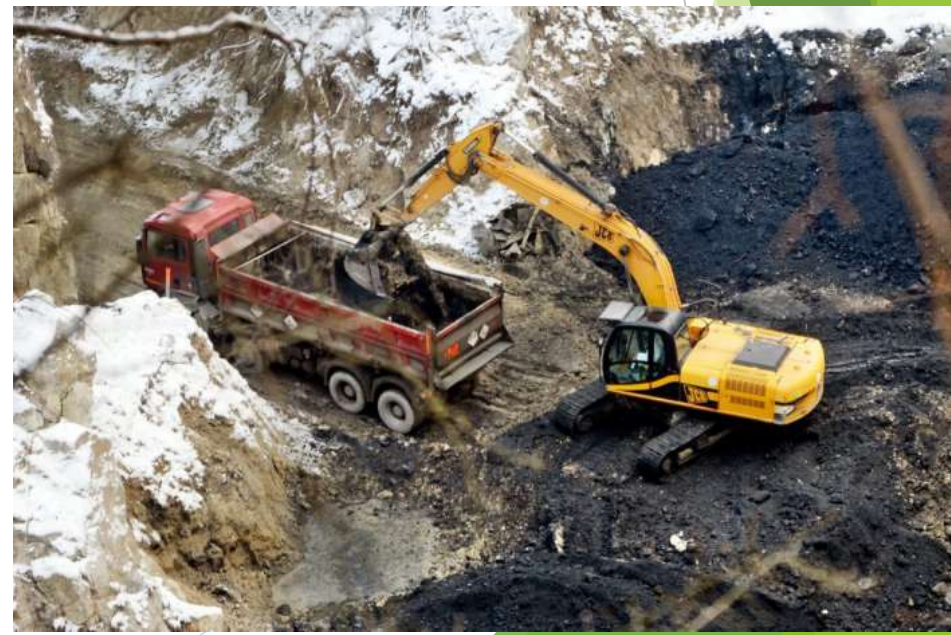
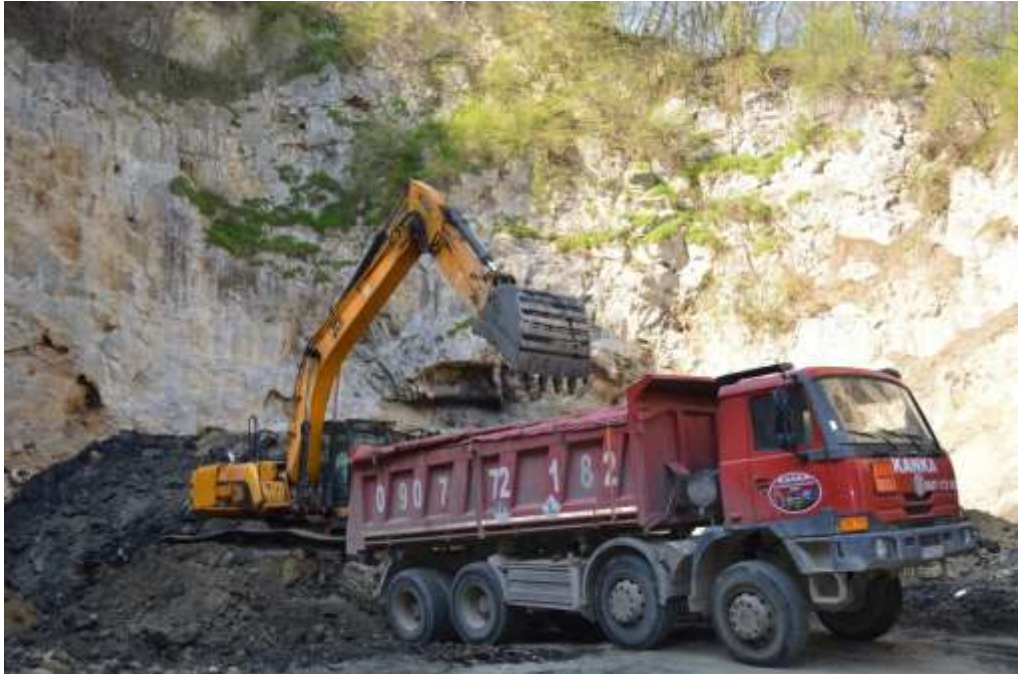
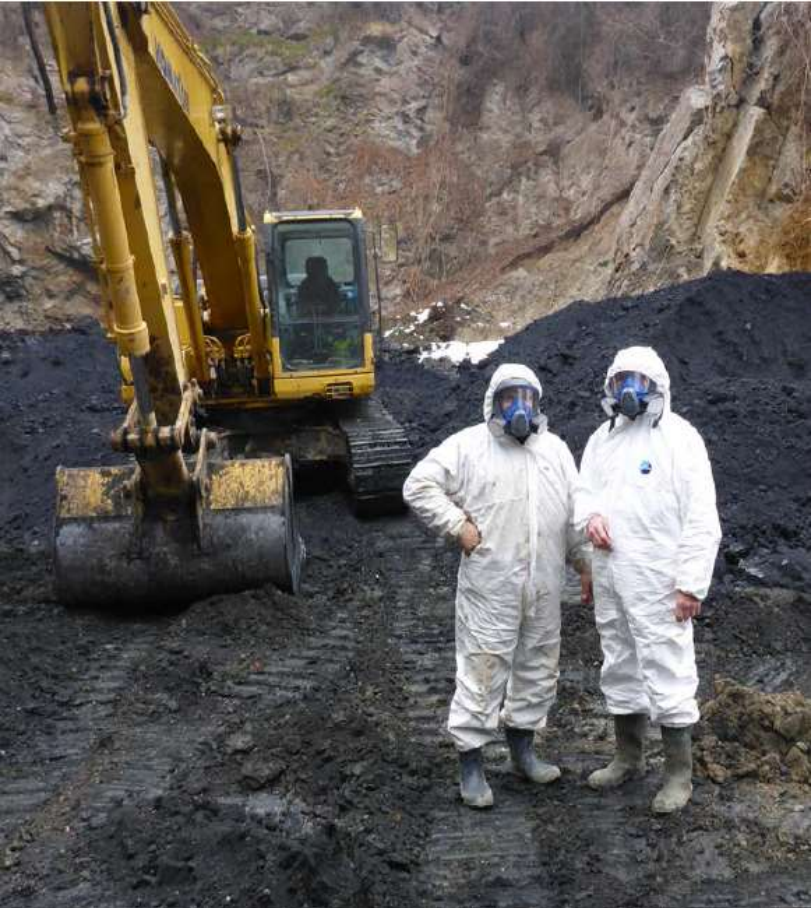
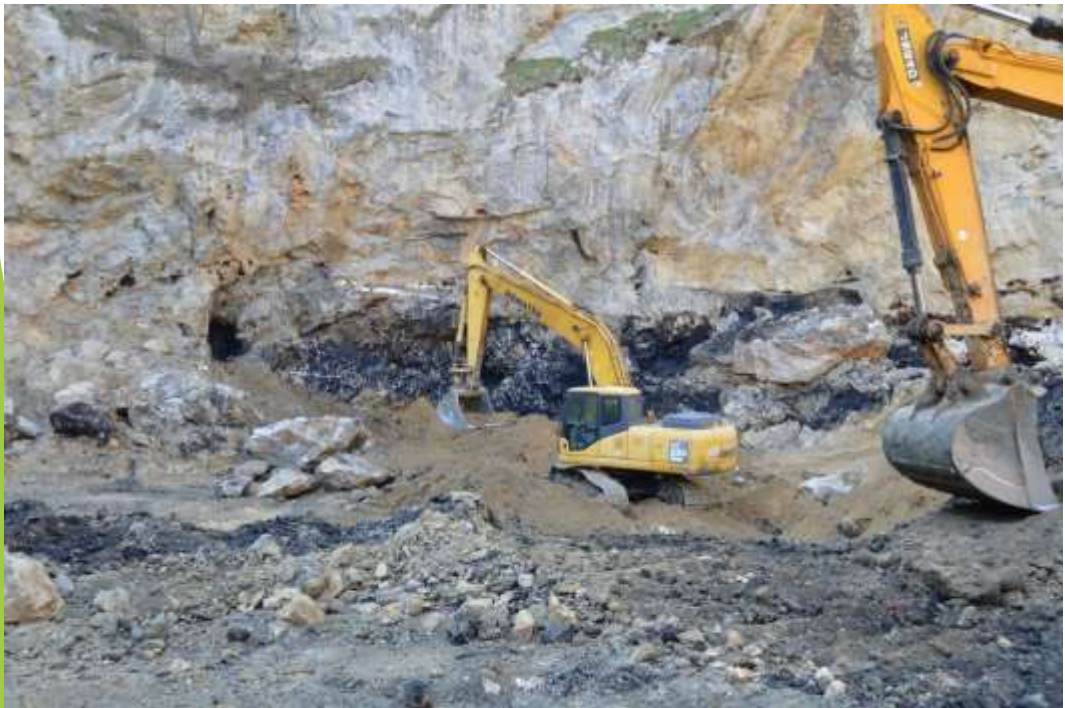
# Zneškodňovanie gudrónov

- ▶ metodika spočíva v úprave fyzikálno - chemických vlastností odpadu - zmena skupenstva z plastickej/polotuhej, pastovitej na sypkú, stredo-zrnú homogénnu a nelepivú hmotu s ktorou je možné ďalej manipulovať v procese energetického zhodnotenia
- ▶ zároveň sú redukované, prípadne úplne eliminované nebezpečné vlastnosti a to formou fyzikálno-chemickej imobilizácie a neutralizácie kyslosti
- ▶ úprava je nevyhnutná vzhľadom k vysokej lepivosti a nízkom pH
- ▶ úprava gudrónov aditívami bola vykonávaná za účelom ďalšieho zhodnotenia činnosťou R1 - využitie najmä ako palivo alebo na získanie energie iným spôsobom
- ▶ Holcim (Slovensko) a.s. - Rohožník
- ▶ 10 000 t energeticky zhodnotených

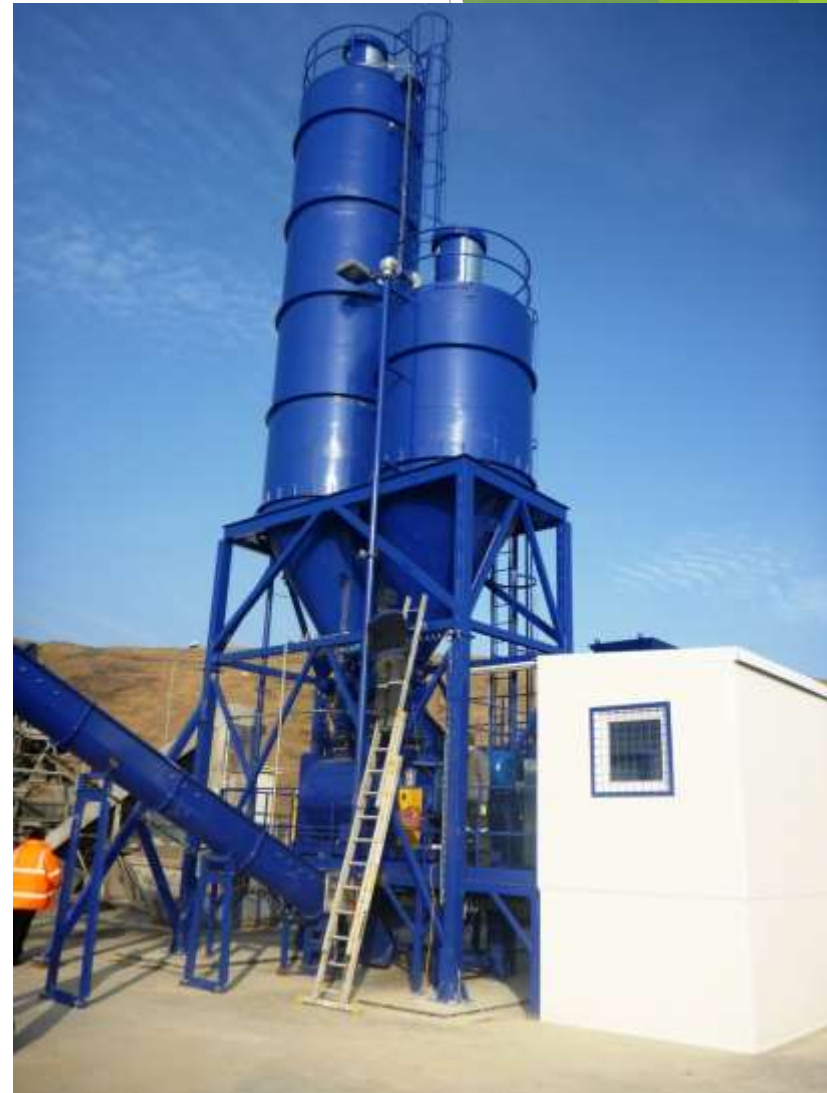
- ▶ **Solidifikácia** je metóda pri ktorej dochádza k stabilizácii, úprave kvapalného, sypkého odpadu matricou na spevnený materiál, pričom sa vytvárajú fyzikálne bariéry a chemické väzby spomaľujúce, resp. znemožňujúce transport kontaminovaných látok z odpadu do prostredia
- ▶ použité aditívum „škváropopol,,
- ▶ základom je chemicko - fyzikálne naviazanie kontaminantu na látku, ktorá zamedzí ďalšiu mobilitu napr. pred vyplavovaním dažďovou vodou do okolia

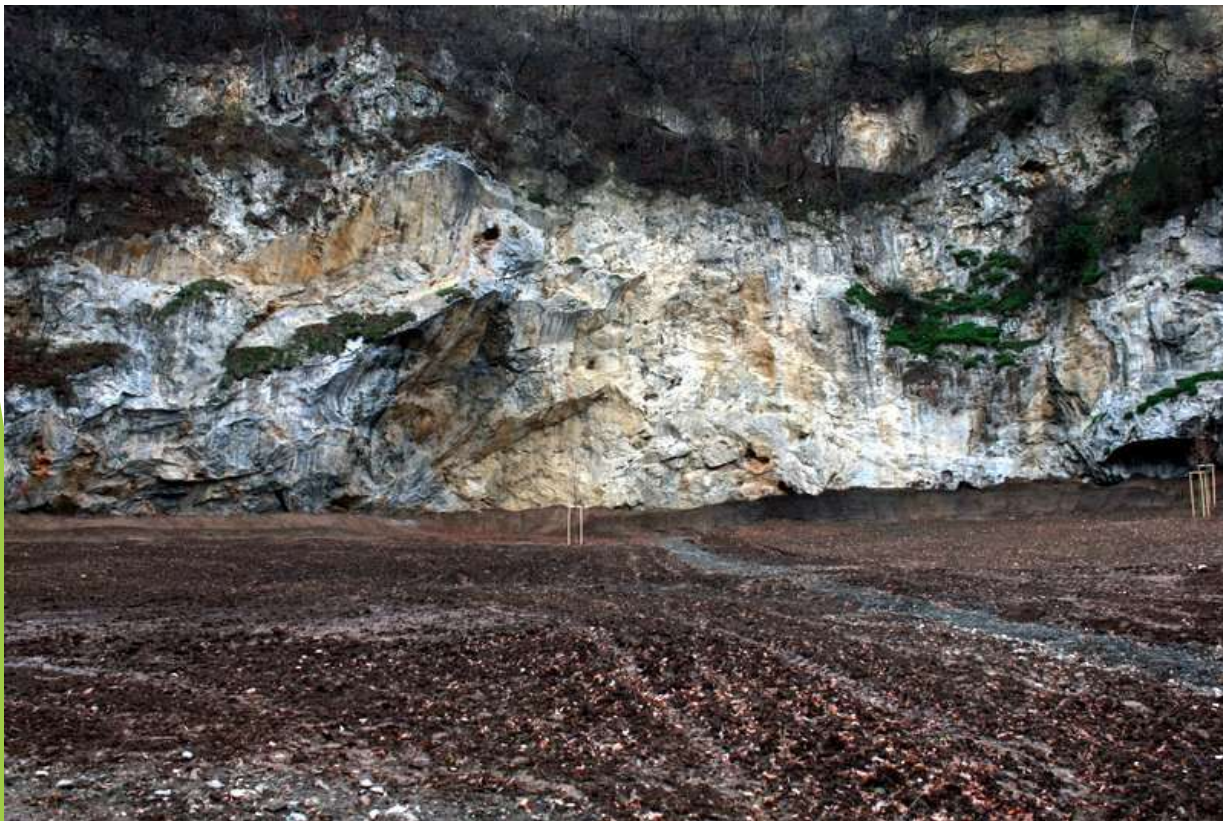
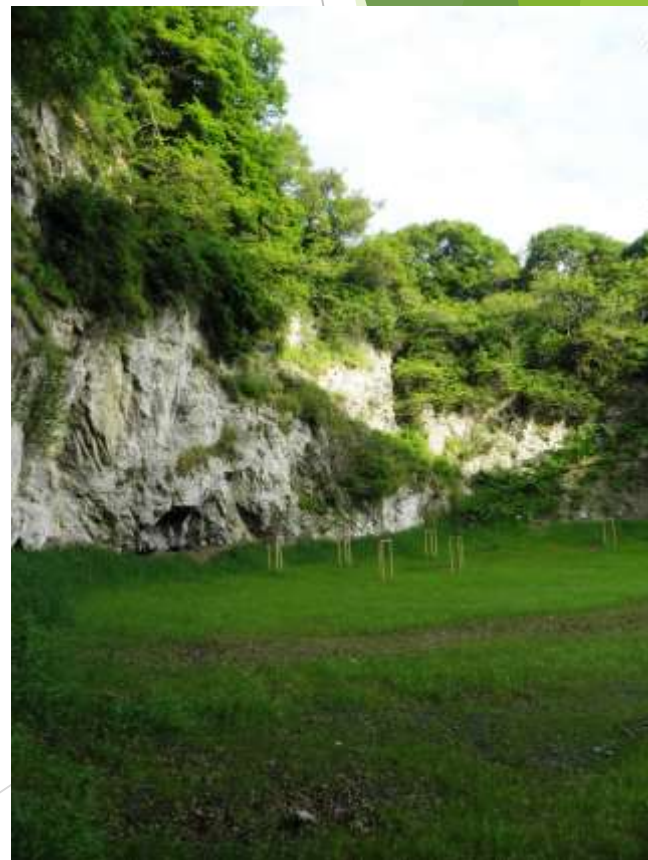
- ▶ spätný zásyp - rekultivácia priestoru kameňolomu, spočívajúca v technickej rekultivácii a to vyrovnanie dna navezením vyrovnávajúcej a rekultivačnej vrstvy zo zemín a biologickej rekultivácii
- ▶ po technickej rekultivácii bol povrch kameňolomu osiaty trávny porastom a vysadený drevinami autochtónnych druhov
