# KOMPLEXNÍ ŘEŠENÍ SANACE VÝSYPKY LOMU HÁJEK KONTAMINOVANÉ CHLOROVANÝMI LÁTKAMI (hexachlorcyklohexan a chlorbenzen)

(zpráva o průběhu výzkumu a přípravě technicko-ekonomické studie)

Těžba a její dopady na životní  
prostředí VI - 2015

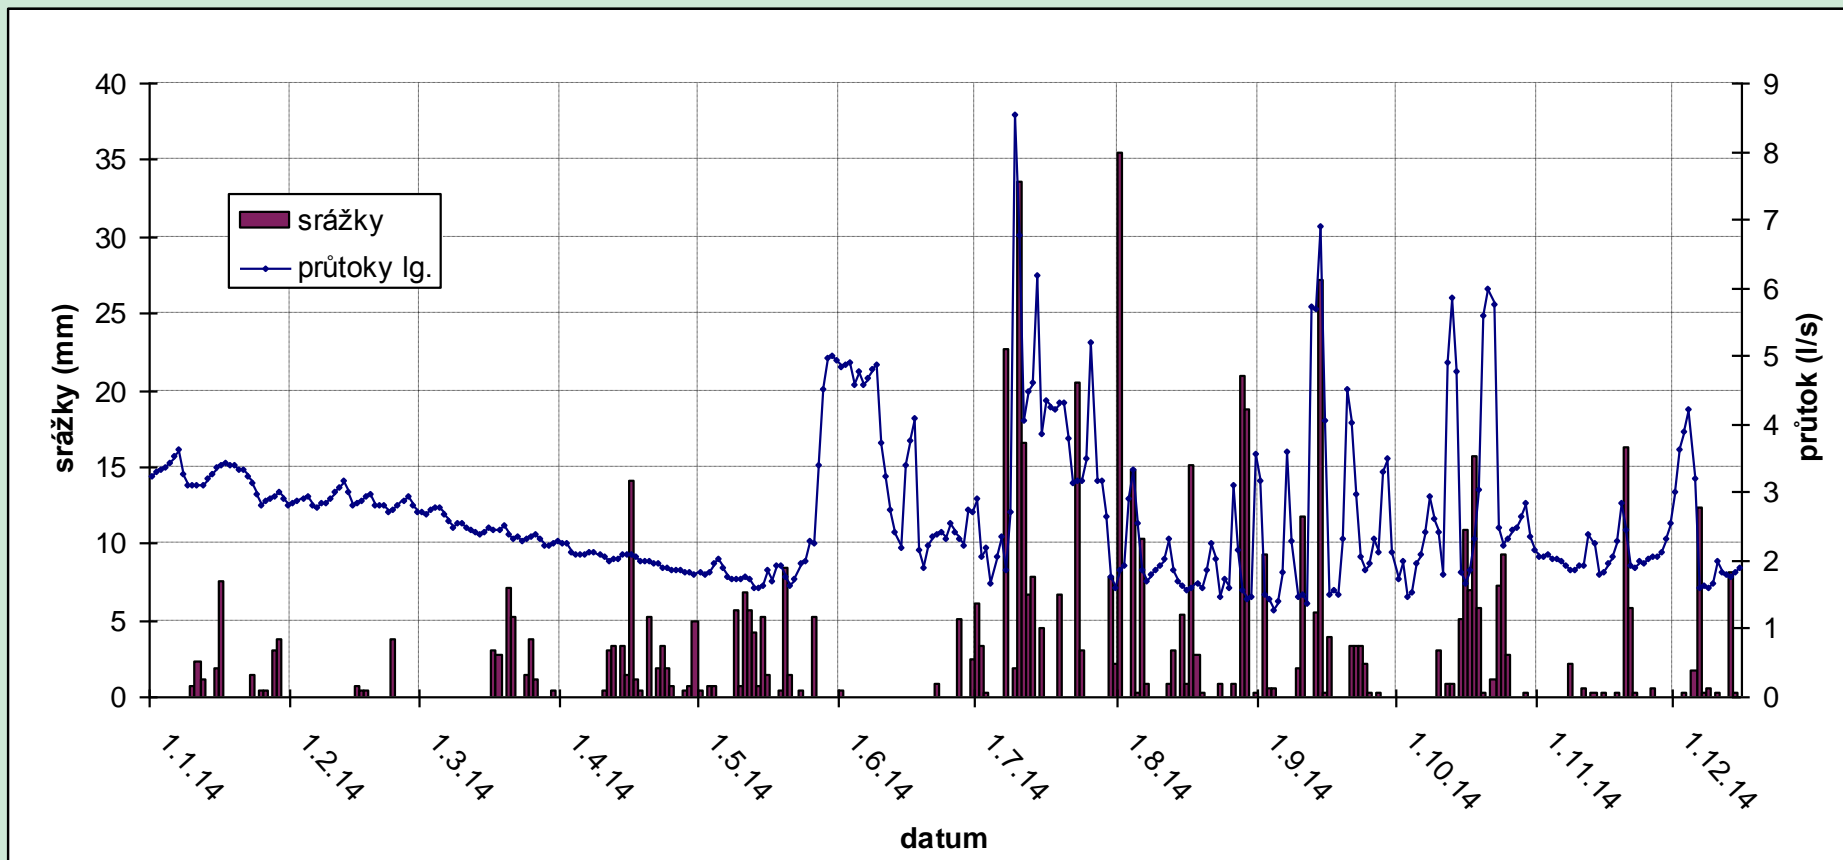
# Průměrné denní srážky a průtoky na závěrovém profilu Ostrovského potoka pod odvalem Hájek (1/2014 – 12/2014)

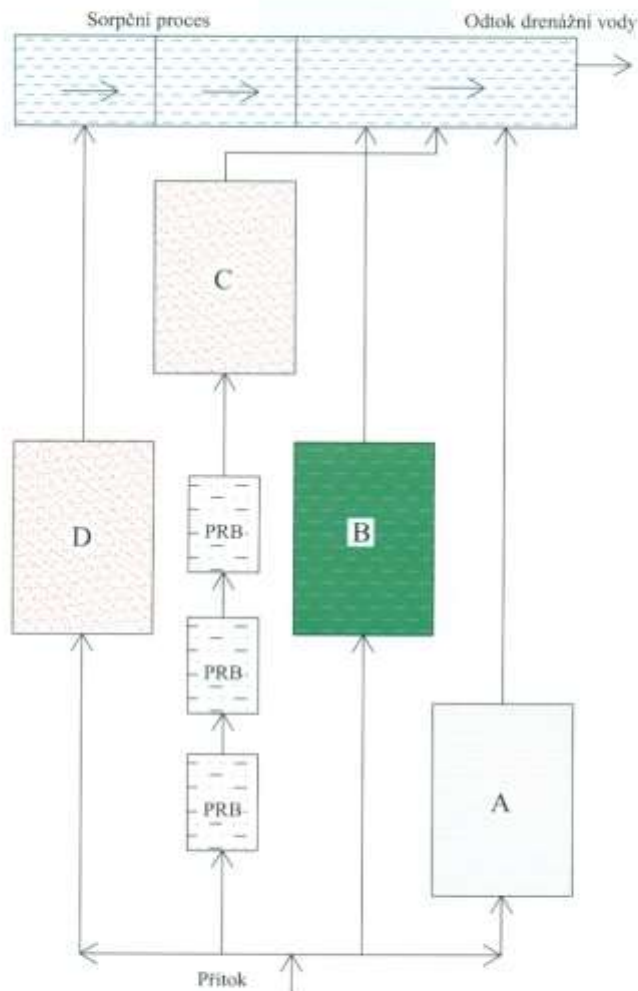
## BLOKOVÉ SCHÉMA PILOTNÍHO SANAČNÍHO SYSTÉMU

- **A** - Přírodní mokřad
- **B** - Biodegradační nádrž
- **PRB** - Propustná reakční bariéra
- **C a D** - Sedimentační nádrže
- Stávající betonové koryto odtoku drenážní vody - **sorpční proces**

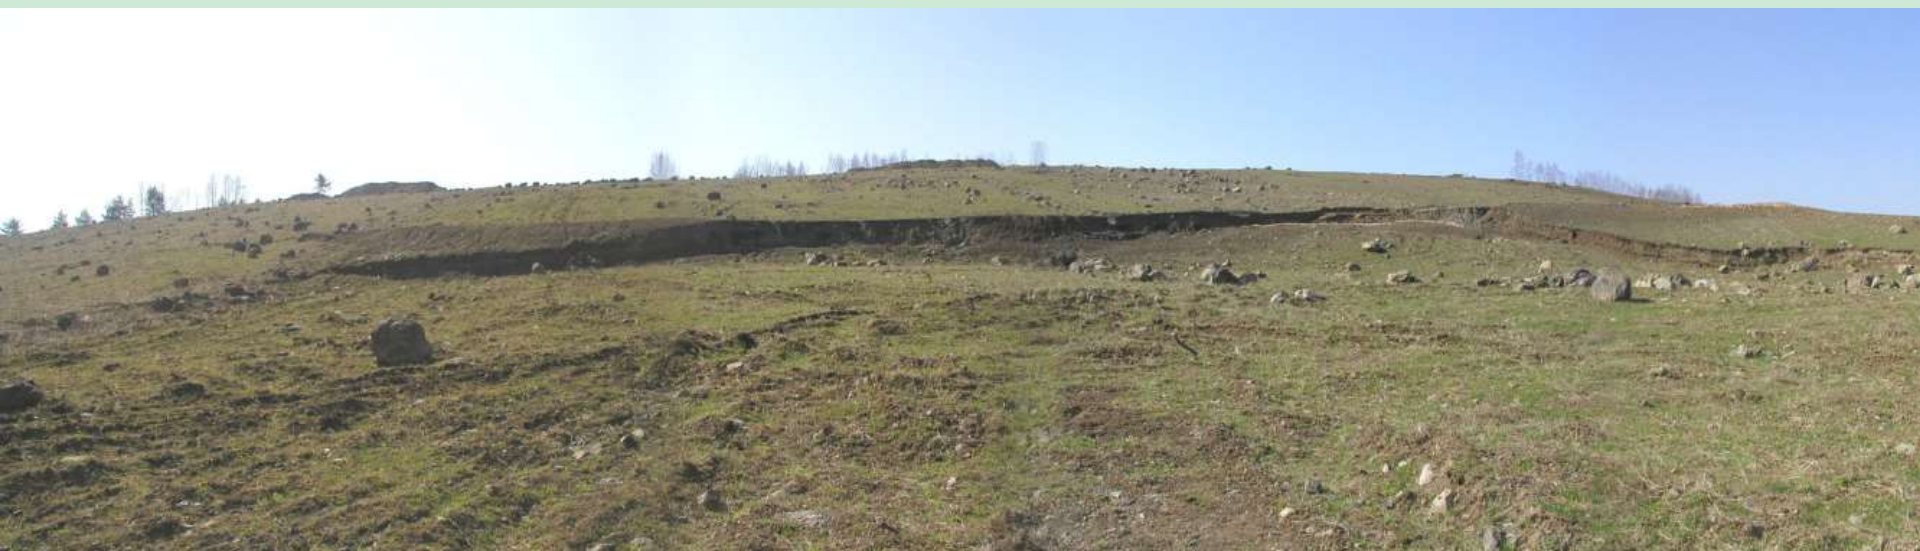
- Realizace inženýrsko-geologického průzkumu. Činnosti směřují k získání informací o charakteru a vlastnostech zemin a hornin ve vlastním tělese odvalu a v jeho podloží.
- Aktuální stav sesuvného území v tělese odvalu.
- Geometrie řešeného problému byla definována jednak inženýrsko-geologickým průzkumem (průběh vrstev) a rovněž geodetickými pracemi na zaměření povrchu odvalu.

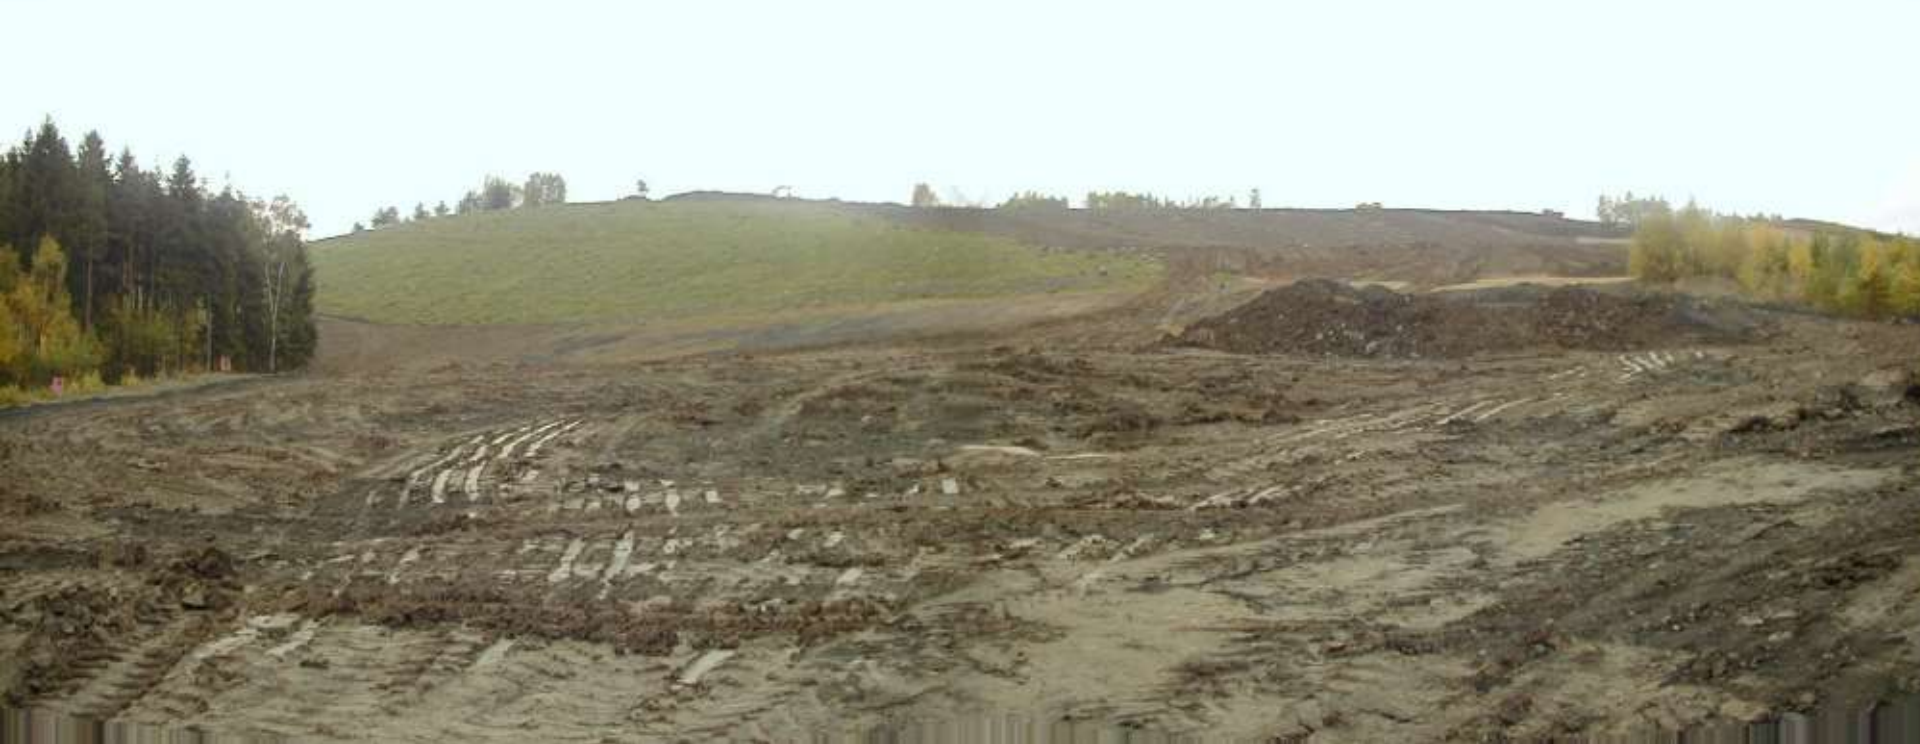
Sledování meteorologických dat (2 meteorologické stanice), vybudování zařízení pro monitoring průtoků drenážních vod z tělesa odvalu a instalace 7 lysimetrů pro stanovení míry infiltrace srážek do tělesa odvalu. V roce 2015 bude vytvořen **hydrologický model lokality**.
