Sanace bývalého areálu KOVO Velká Hleďsebe

***Konference Sanační Technologie XVIII.
Uherské Hradiště 2015***

Stručná charakterizace projektu

- **Investor:** Obec Velká Hleďsebe
- **Místo realizace:** bývalý areál podniku KOVO Cheb a.s.
- **Financování:** SFŽP – OP Životní prostředí, PO 4.2
- **Termín realizace:** červen 2012 – listopad 2015
- **Finanční objem:** cca 15 mil. Kč bez DPH

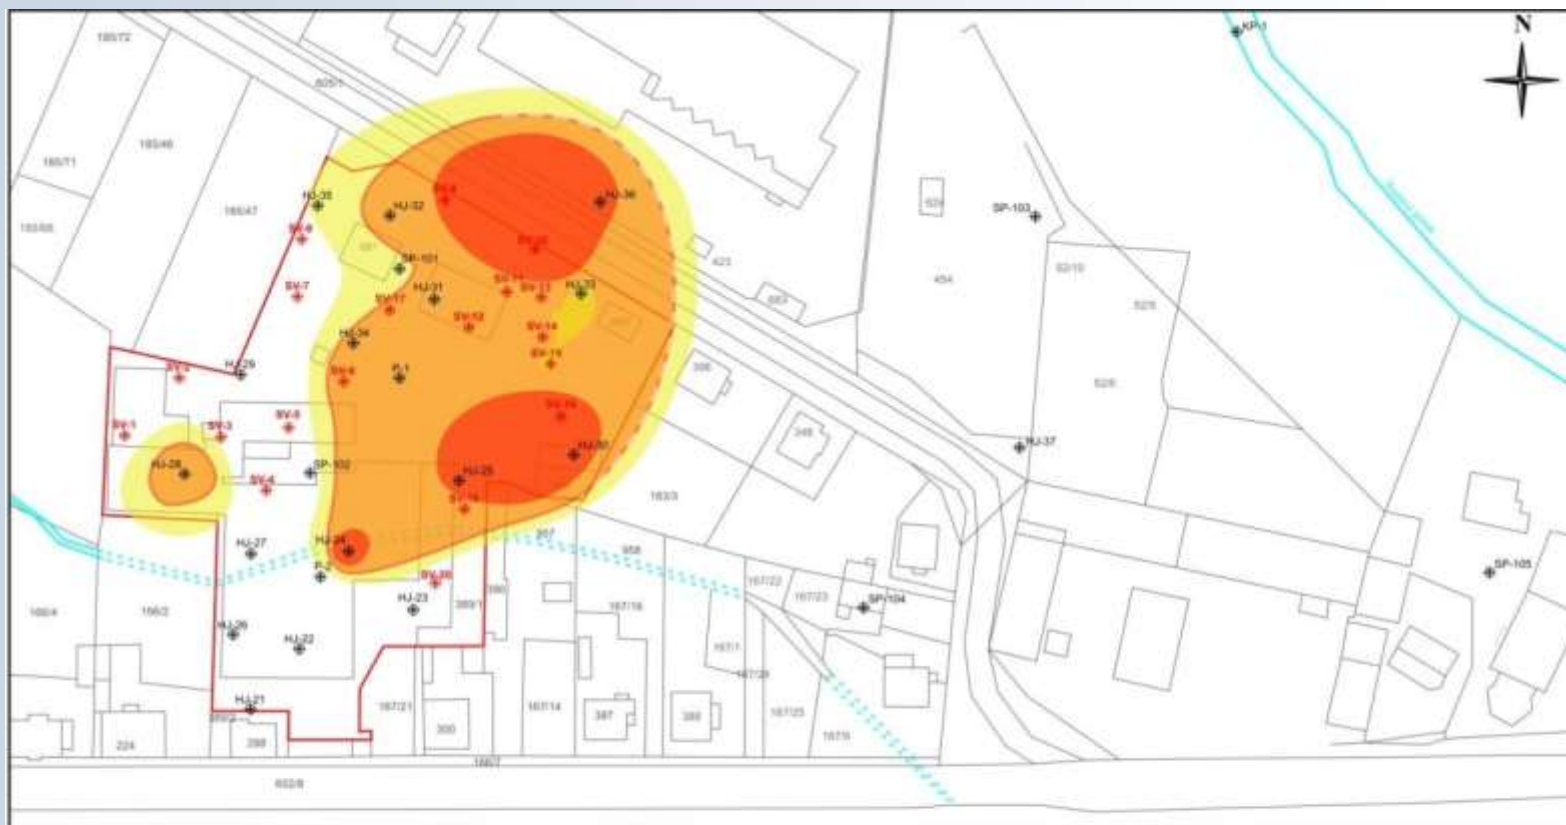
Objekt: Obec Velká Hleďsebe	Číslo zak.: 182 120
	Název zakázky: Sanace bývalého areálu KOVO Velká Hleďsebe	Průj. č.: 5.1
	Ředitel: Mgr. Jiří Kubricht	Projektant: Mgr. Jana Kolářová
Kontaminace podzemních vod PCE		Datum: 2.10.2012
		Měřítko: 1 : 1 000

- **PCE:** plošně nejrozsáhlejší, max. koncentrace ve vrtu SV-10 (58 300 µg/l)
- **TCE:** lokalizována zejména v S části areálu, max. koncentrace ve vrtu SP-101
- **DCE:** S část areálu, okolí skladu hořlavin a po směru proudění PV, max. koncentrace ve vrtech SV-11 a SV-13 (129 000 µg/l a 136 000 µg/l), lokálně vrty HJ-24 a HJ-34 (nad sanační limit)
- **VC:** S část areálu, okolí vrtů SV-11 a SV-13, vrt HJ-34, max. koncentrace zjištěny ve vrtu SV-13 (3 480 µg/l)
- **BTEX:** S část areálu v okolí bývalého skladu hořlavin, max. koncentrace zjištěny ve vrtu SV-11 (25 300 µg/l ΣBTEX – 24 500 µg/l Toluén)
- **Ropné látky:** charakterizované parametrem C₁₀-C₄₀, nad stanovený sanační limit nebylo prokázáno
- **Jímka 3 – odmašťovací vana:** překročeny limity pro BTEX a C₁₀-C₄₀

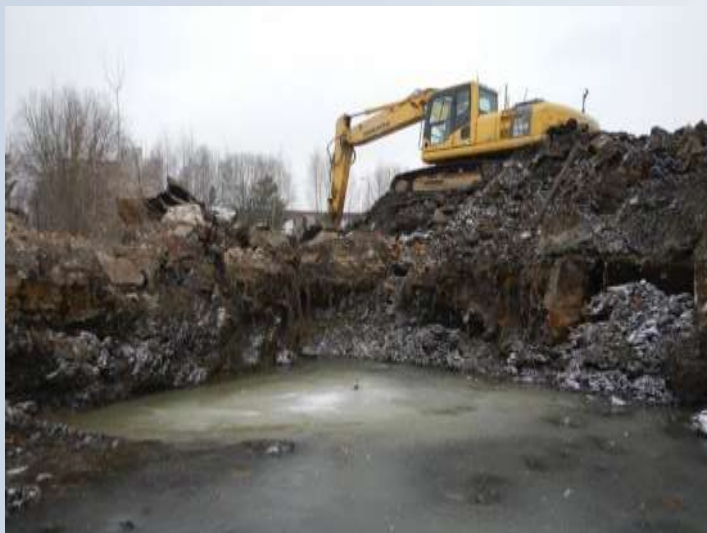
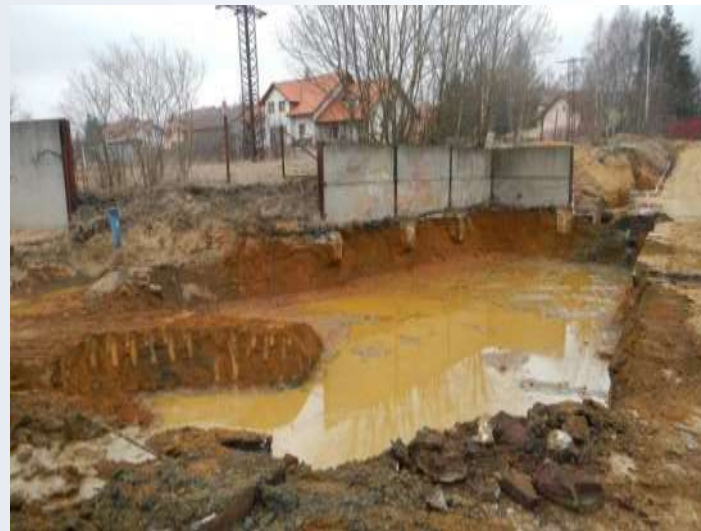
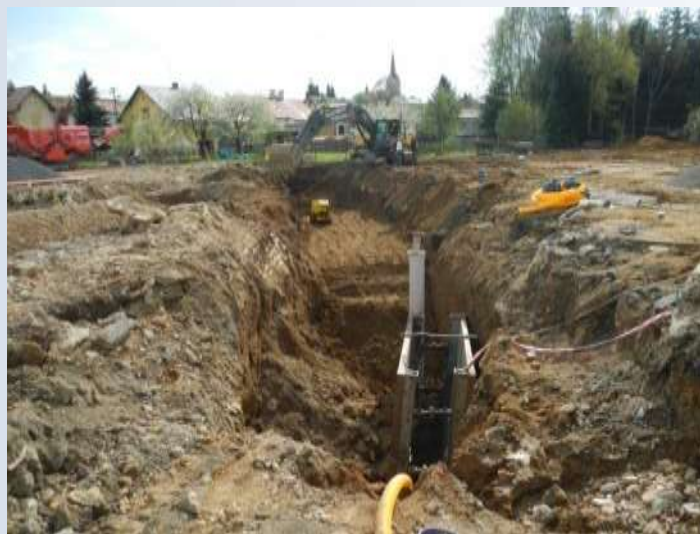
- ***Sanace zemin a stavebních konstrukcí***
 - ***Stavební konstrukce***
 - Odmašťovací a lakovací vana
 - Bývalý sklad hořlavin
 - Bývalé stání strojů, okolí vrtu HJ-28 a HJ-29
 - Celkem odvezeno na dekontaminační plochu Žihle **198 tun** kontaminovaných stavebních konstrukcí nad stanovený sanační limit
 - ***Zeminy***
 - Celkem odvezeno na dekontaminační plochu Žihle **1 755 tun** kontaminovaných zemin nad stanovený sanační limit.
 - Zjištěna kontaminace zemin nad projektovaný objem **1 560 tun**.

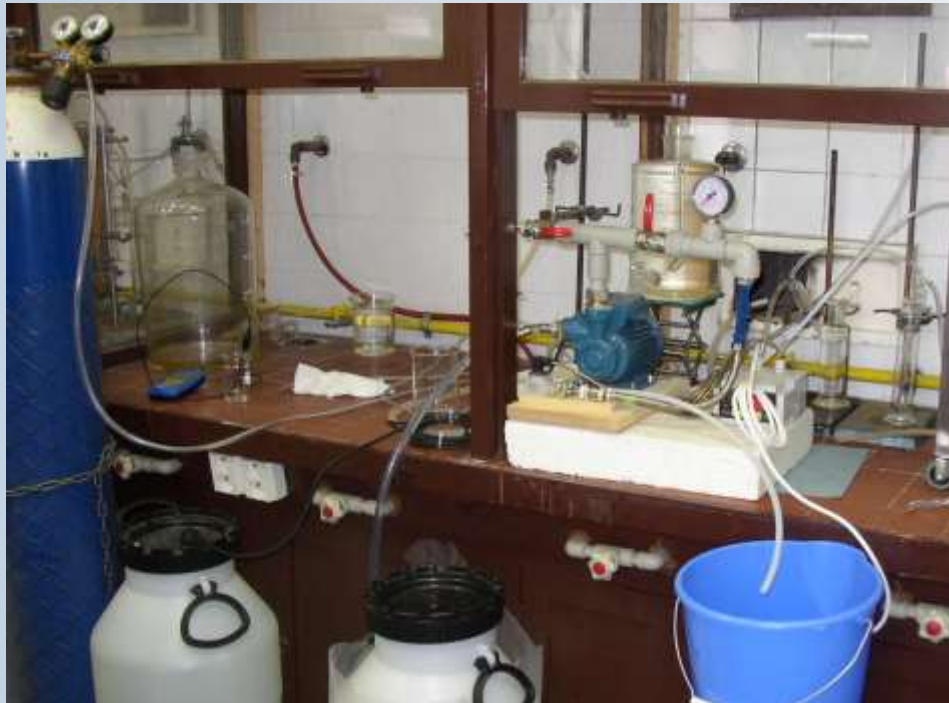
Výběr lokality pro poloprovozní test

- technologické testy s různými podzemními vodami z 5-ti lokalit
 - injektáž ozonu Venturiho trubicí
 - potvrzeny poznatky o efektivitě aplikace ozonu v různých vodách
- zhodnocení dalších faktorů (míra a typ kontaminace, hydrogeologické podmínky, přístup)

výsledek zhodnocení:

- vhodná lokalita Kovo Velká Hleďsebe
- reaktivita ozonu prokázána
- silná kontaminace TCE
- obsah Fe a Mn – důležité pro praktickou realizaci (možné potíže)
- nová lokalita Dekonty od 7/2012
- příprava velké sanace
 - doprůzkum (vyhodnocuje se), možnost vhodné koordinace
 - bezproblémový přístup
 - zajištění povolení (11/2012)

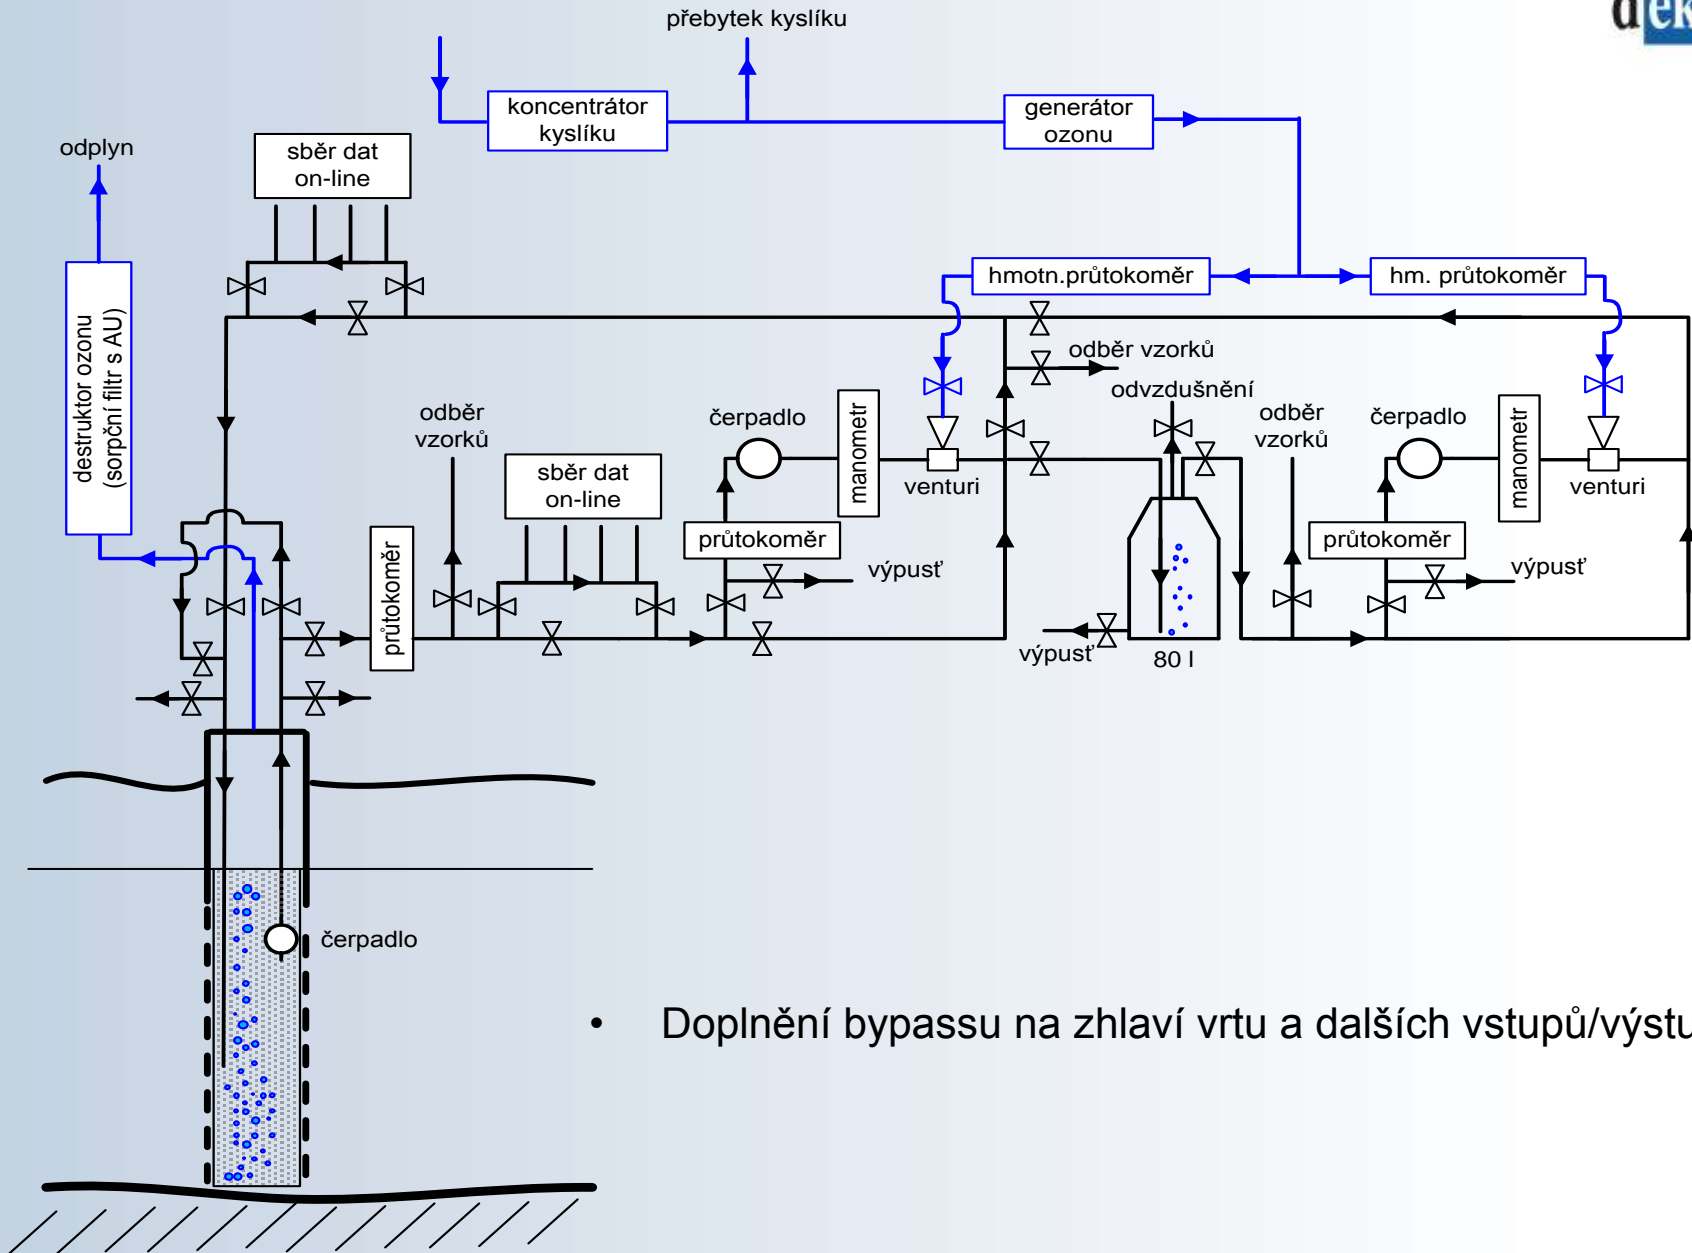
Poloprovodní ověření – PID schéma, skutečné řešení

- Doplnění bypassu na zhlaví vrtu a dalších vstupů/výstupů

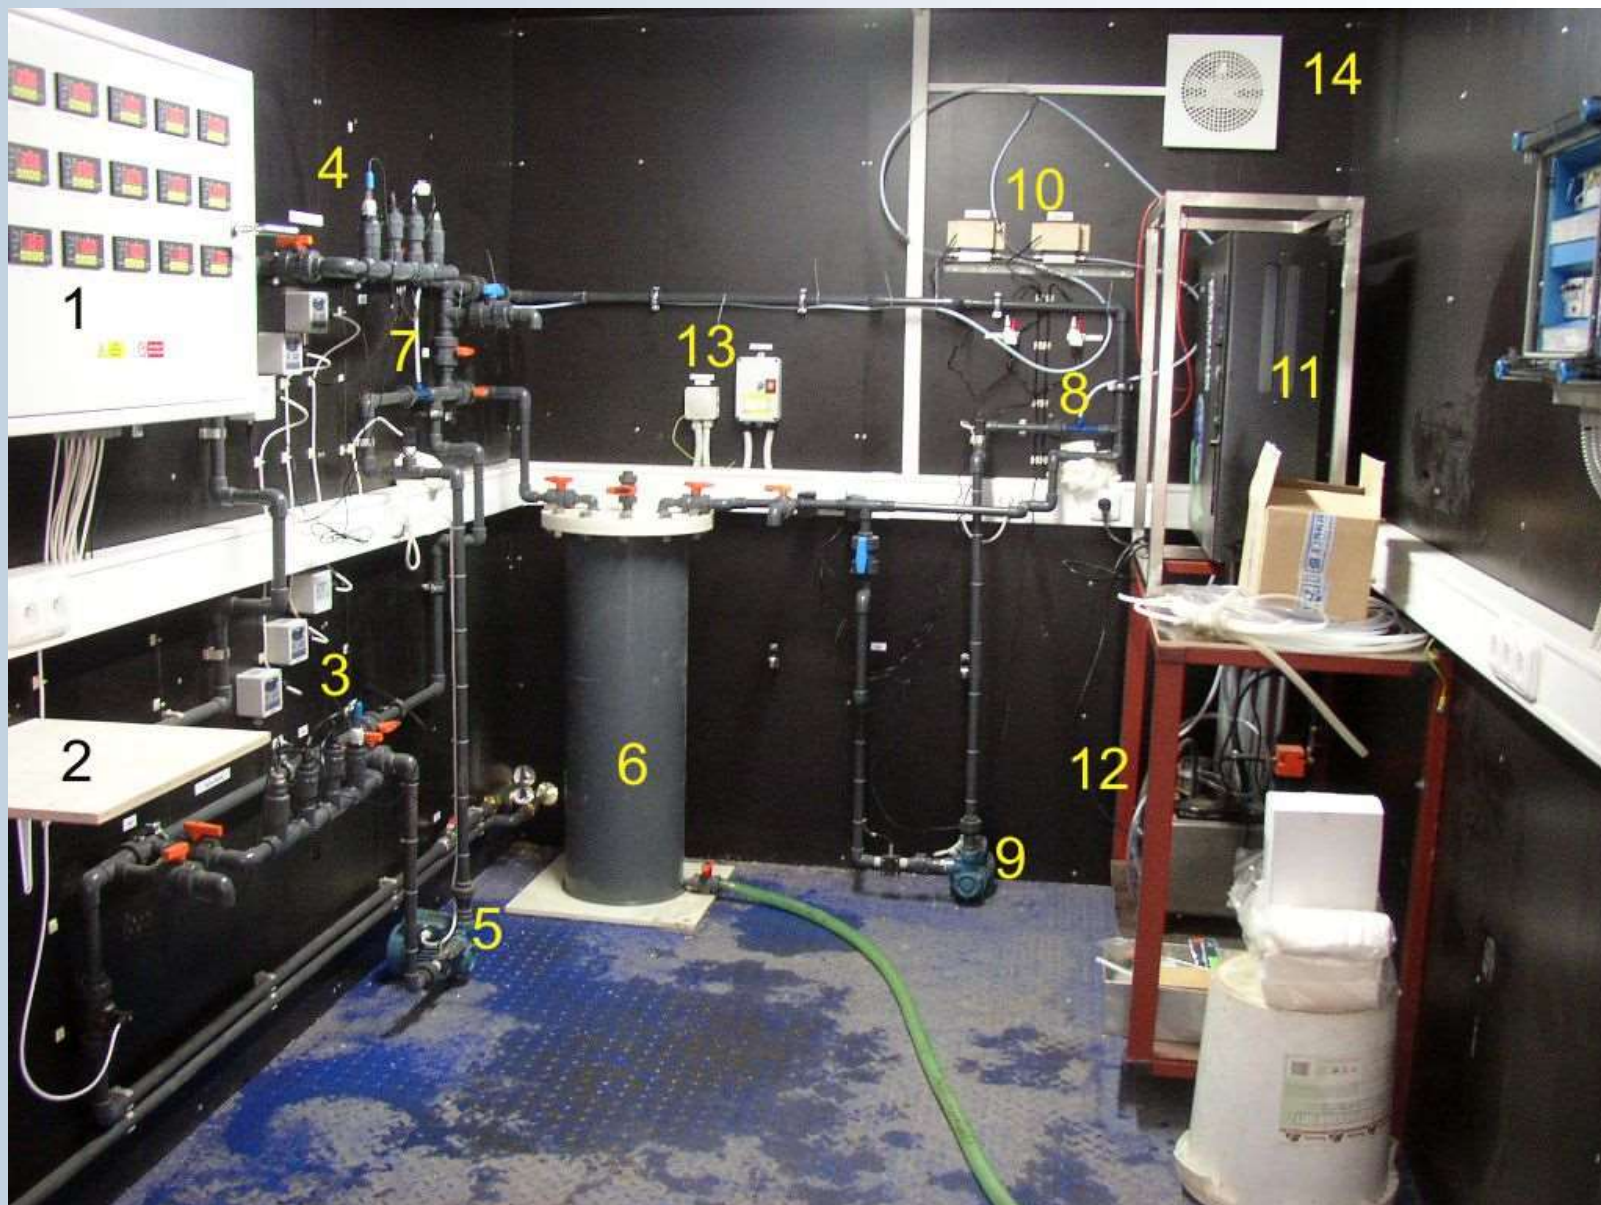
Poloprovodní ověření – kontejnerová instalace

- karotážní měření
- zřed'ovací zkouška
- čerpací zkouška
- stopovací zkouška
- monitoring okolích sond (manuálně/dataloggery)
- měřící kampaně aplikace ozonu (9x)
 - různé nastavení technologie, různá úroveň kontaminace ve vrtu
 - sledování obsahu kontaminantů a klíčových složek
 - sledování obsahu kontaminantů v plynné fázi vrtu
 - využití dvou laboratoří pro analýzy chlorovaných uhlovodíků

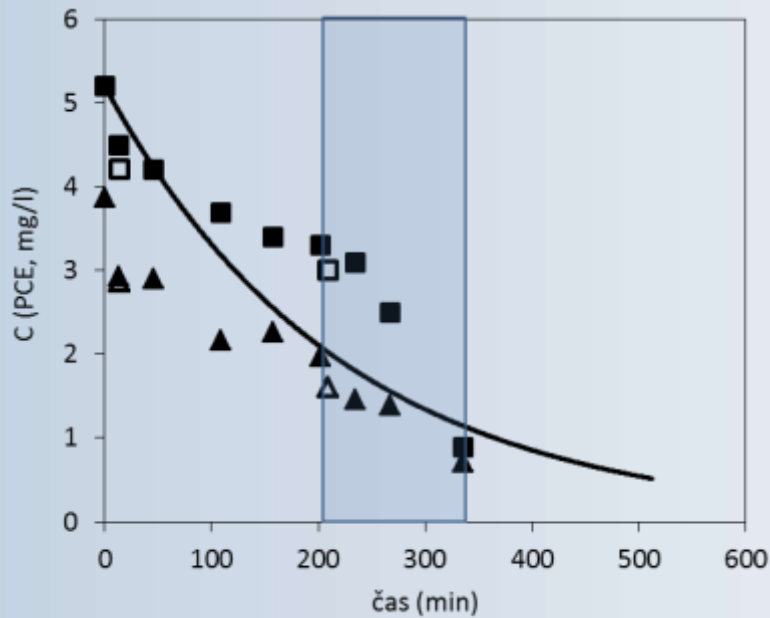
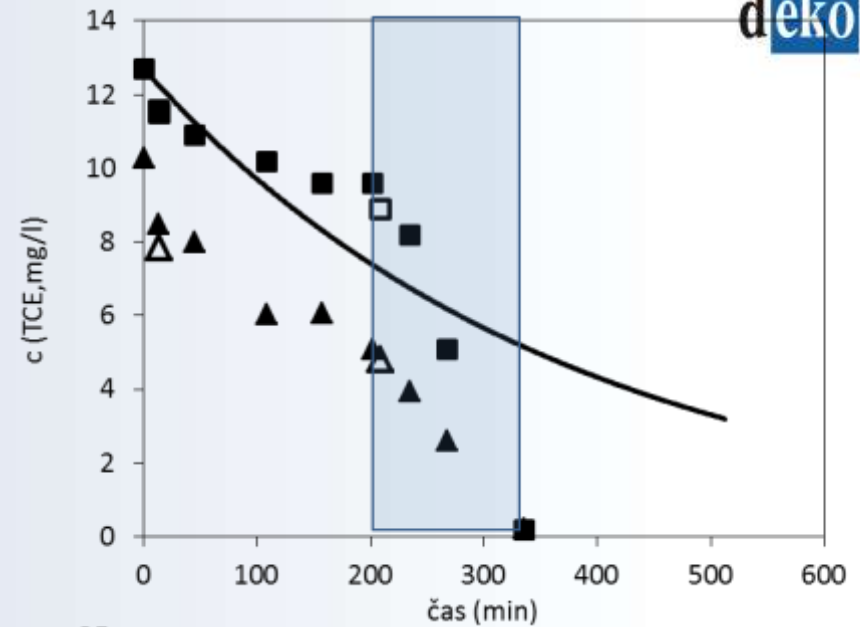
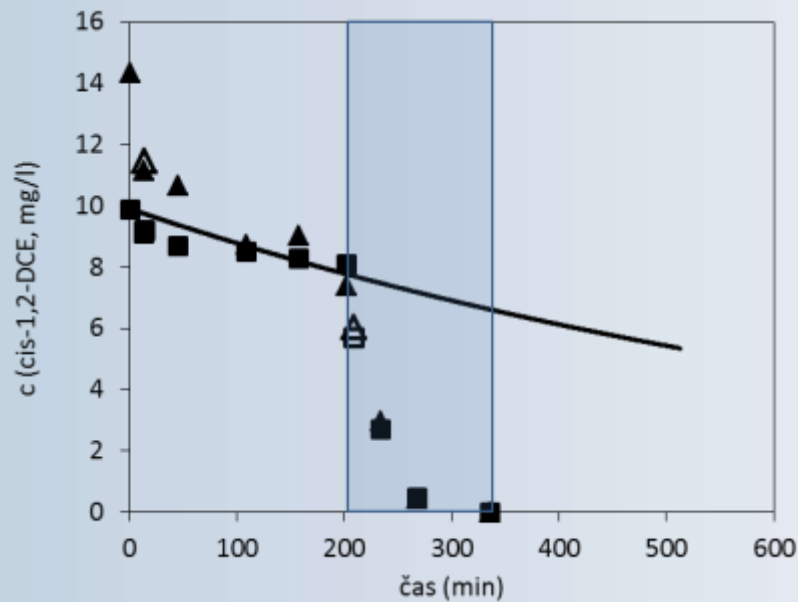
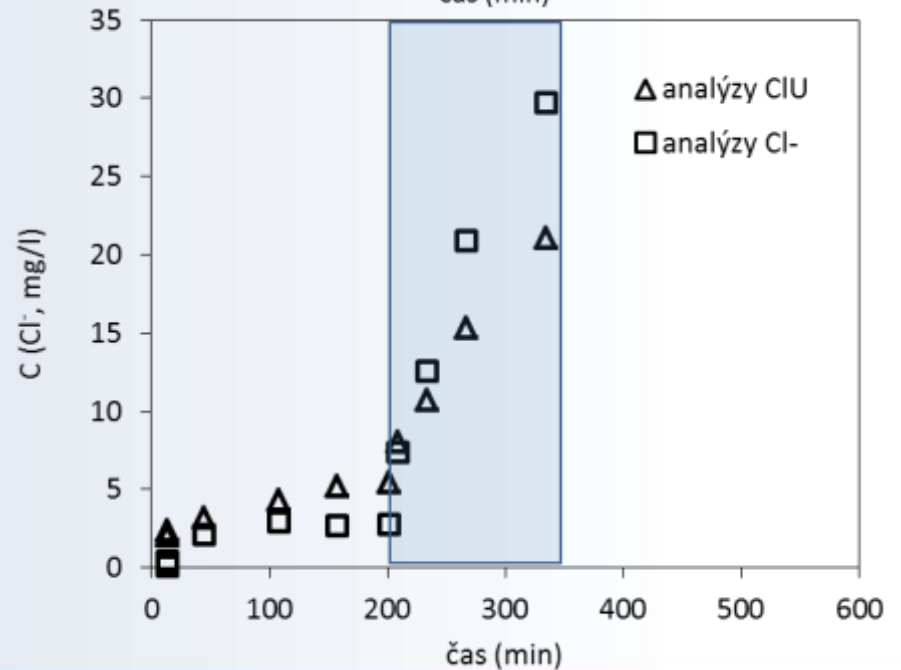
Poloprovodní ověření – ukázka výsledků

- Technologie je prakticky použitelná a provozně udržitelná.
- Kontaminanty jsou ozonem efektivně odbourávány, pokud se jedná o těkavé látky, vliv stripování je jen malý.
- Kontaminace je v drtivé míře rozkládána uvnitř aplikačního vrtu, nikoli ihned při/po injektáži plynu Venturiho trubicí a významný vliv má nasazení mikro/nano bublin.
- Vhodné je použít maximální výkon generátoru ozonu
- Získání technických/praktických zkušeností:
 - *Měření ORP v uzavřeném profilu potrubí ve směsi vody a mikro/nanobublin ozonu*
 - *Provoz Venturiho trubic*
 - *Provoz čerpadla ve vrtu v přítomnosti bublinek a rozpuštěného ozonu*
 - *Pracovní a okolní prostředí - zápach, dráždivé vlivy a další negativní jevy*
 - *Srážení železa a manganu při oxidaci*
