PREDBEŽNÉ VÝSLEDKY PASÍVNEHO ČISTENIA BANSKÝCH VÔD NA OPUSTENOM Sb LOŽISKU POPROČ.

**Peter Šottník , Ľubomír Jurkovič, Bronislava Voleková,
Jaroslav Vozár, Peter Sekula, Marián Petrák, Tomáš Klimko**

**Univerzita Komenského v Bratislave
Prírodovedecká fakulta**

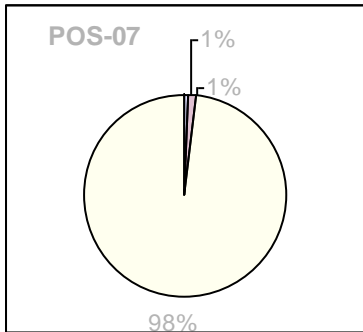
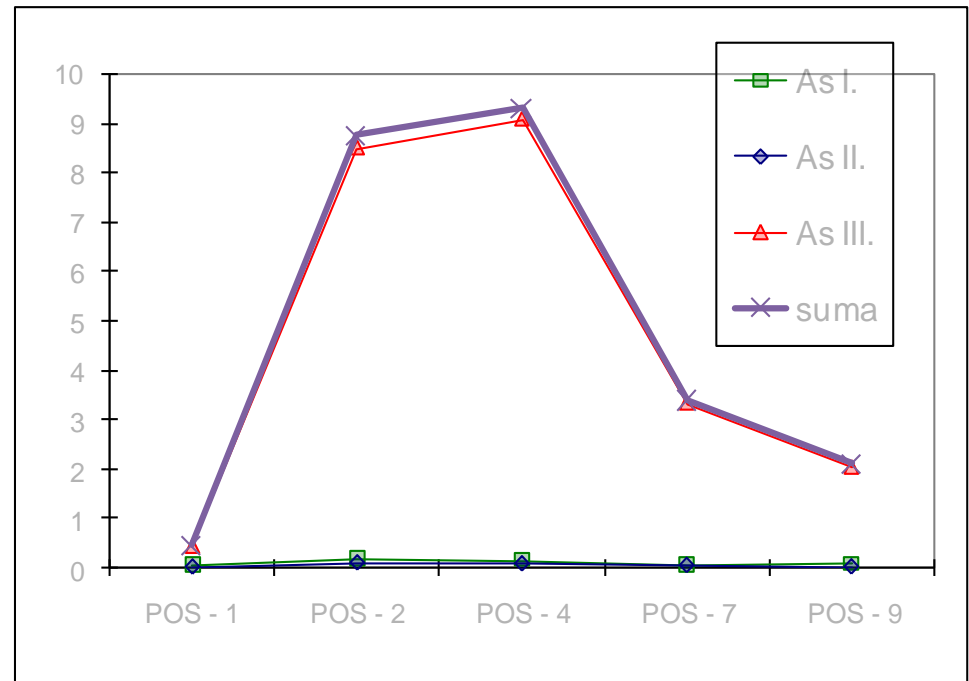
**Sekvenčná analýza
stanovenie: Fe, Si, Al, Cu, Zn, Mn and As**

Frakcia 1: Extrakcia vo vode – anorganické soli

Frakcia 2: Iónovymeniteľná a karbonátová fáza

Frakcia 3: Redukovateľná fáza – Fe a Mn oxidy

Frakcia 4: Oxidovateľná fáza – organický materiál, sulfidy

Frakcia 5 : alumosilikatový nerozpustný zvyšok

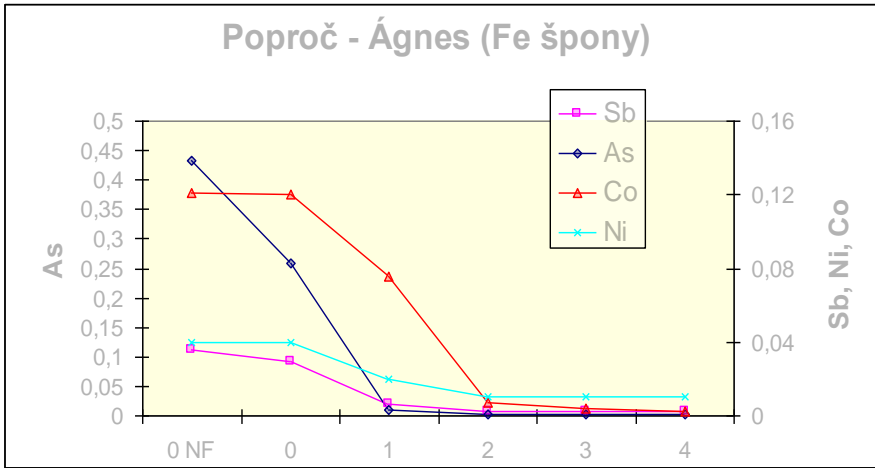
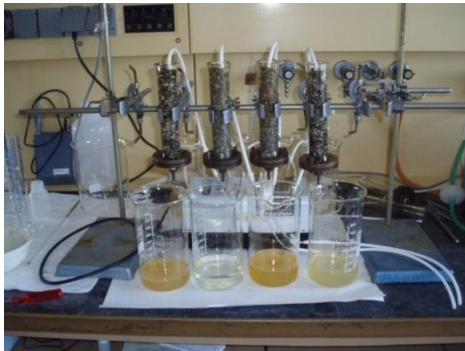
As: 99,9%
 22,5mg/l →
 5-20μg/l

Sb: 99,3%
 4,5mg/l →
 29μg/l
