**POVODÍ VLTAVY**

# SUCHO 2015 A JAKOST VODY

RNDr. JINDŘICH DURAS, Ph.D.

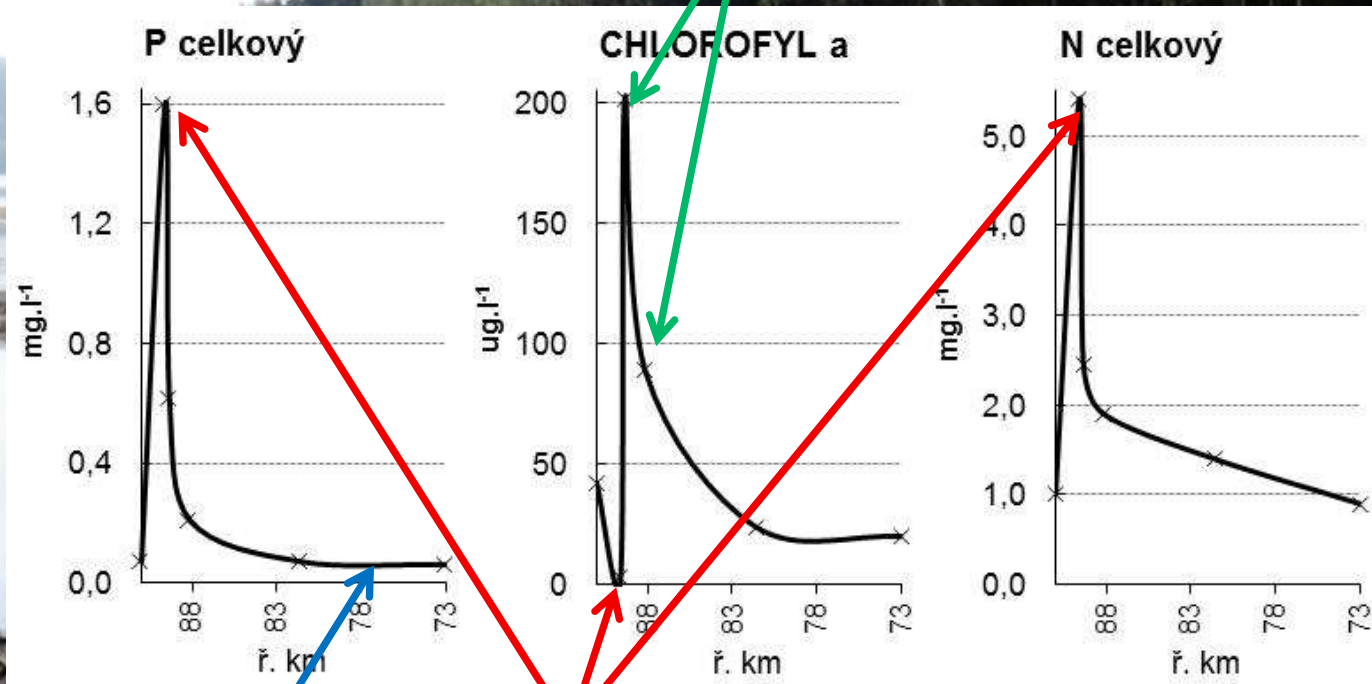
# SAMOČIŠTĚNÍ - STŘELA

2 rybníky

přerušení kontinuity

vstup z ČOV

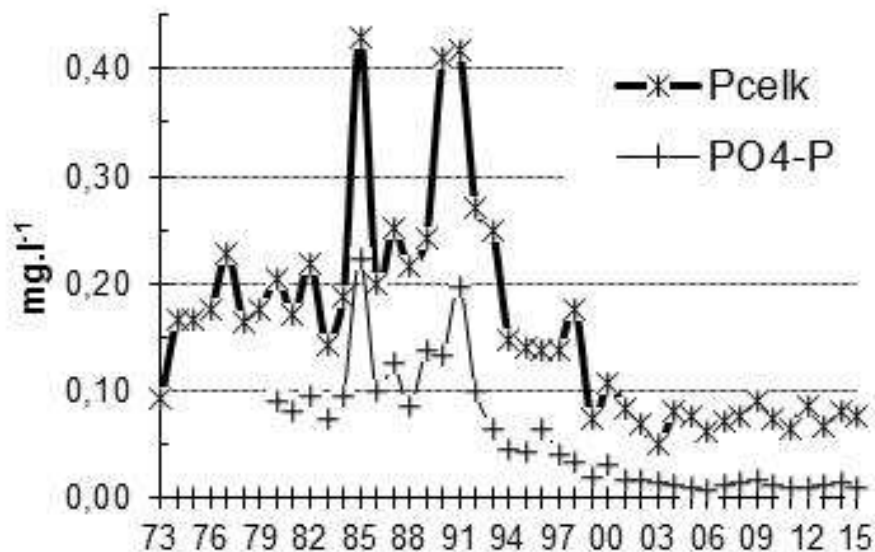
STŘELA - P celk. a PO<sub>4</sub>-P

**STEJNÁ NEBO LEPŠÍ JAKOST VODY  
TAM, KDE JSOU ZDROJE VÝŠE V  
POVODÍ**

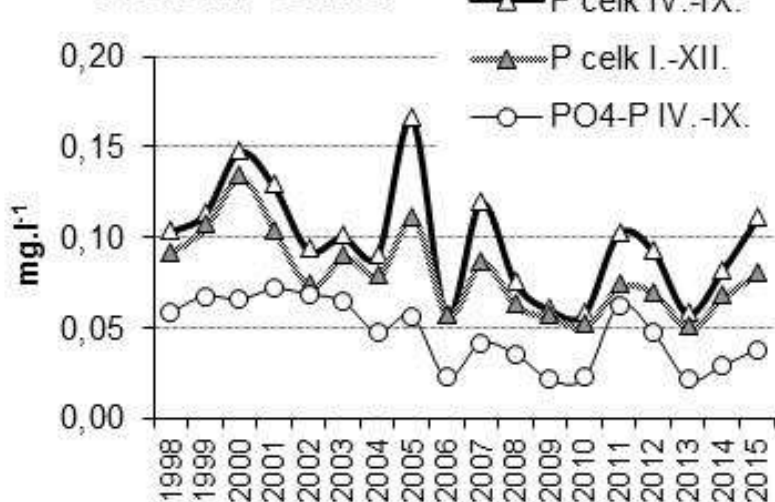
Pořešín - fosfor

HORŠÍ, KDE JSOU ZDROJE BLÍZKO  
NÁDRŽE

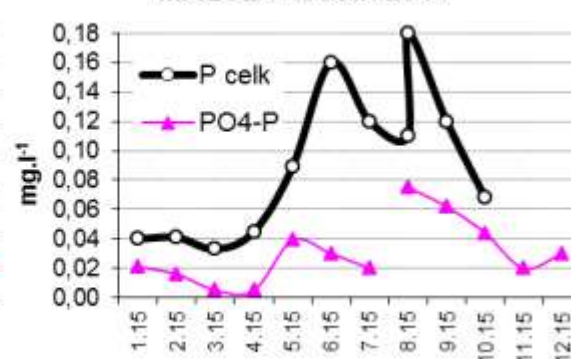
MALŠE Pořešín 2013

MALŠE Pořešín 2014

MALŠE Pořešín 2015

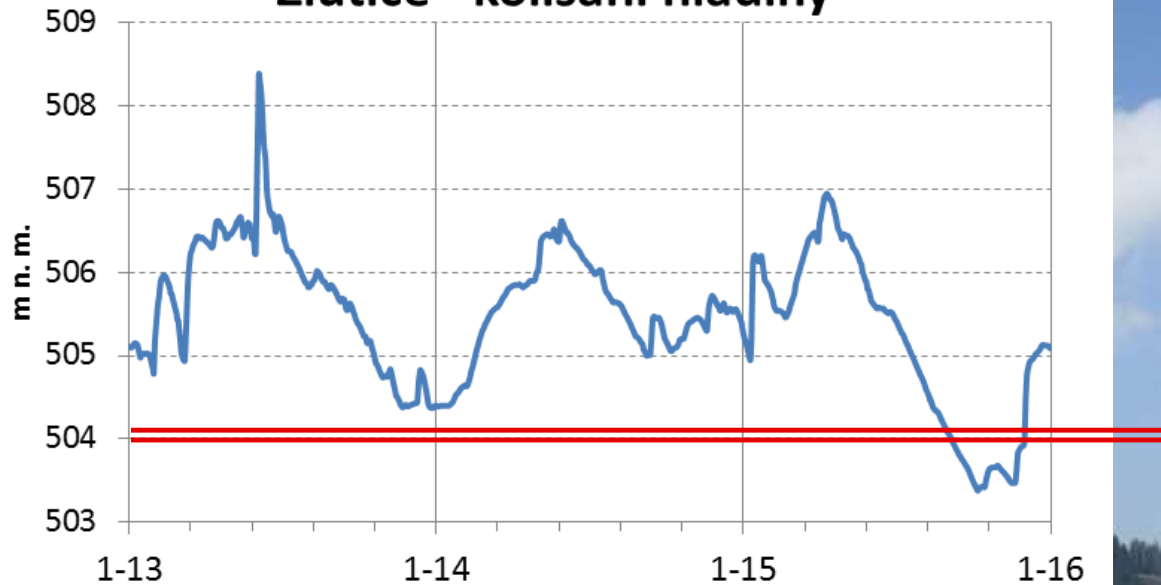
Žlutice - kolísání hladiny

kritické pro kořenující vodní makrofyta ☞  
↓ stabilita rybí obsádky ☞ ↓ ekologický potenciál

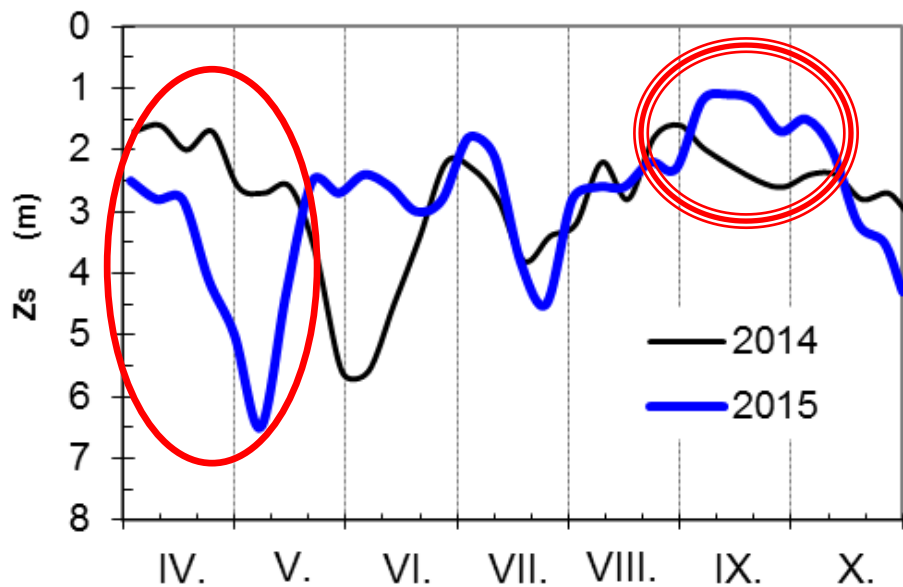
ŽLUTICE 2014-2015

Jaro chudé P i fytoplanktonem, brzký clear water, sinicový květ v září (rekreačně nezajímavý, vodárensky ale ANO)

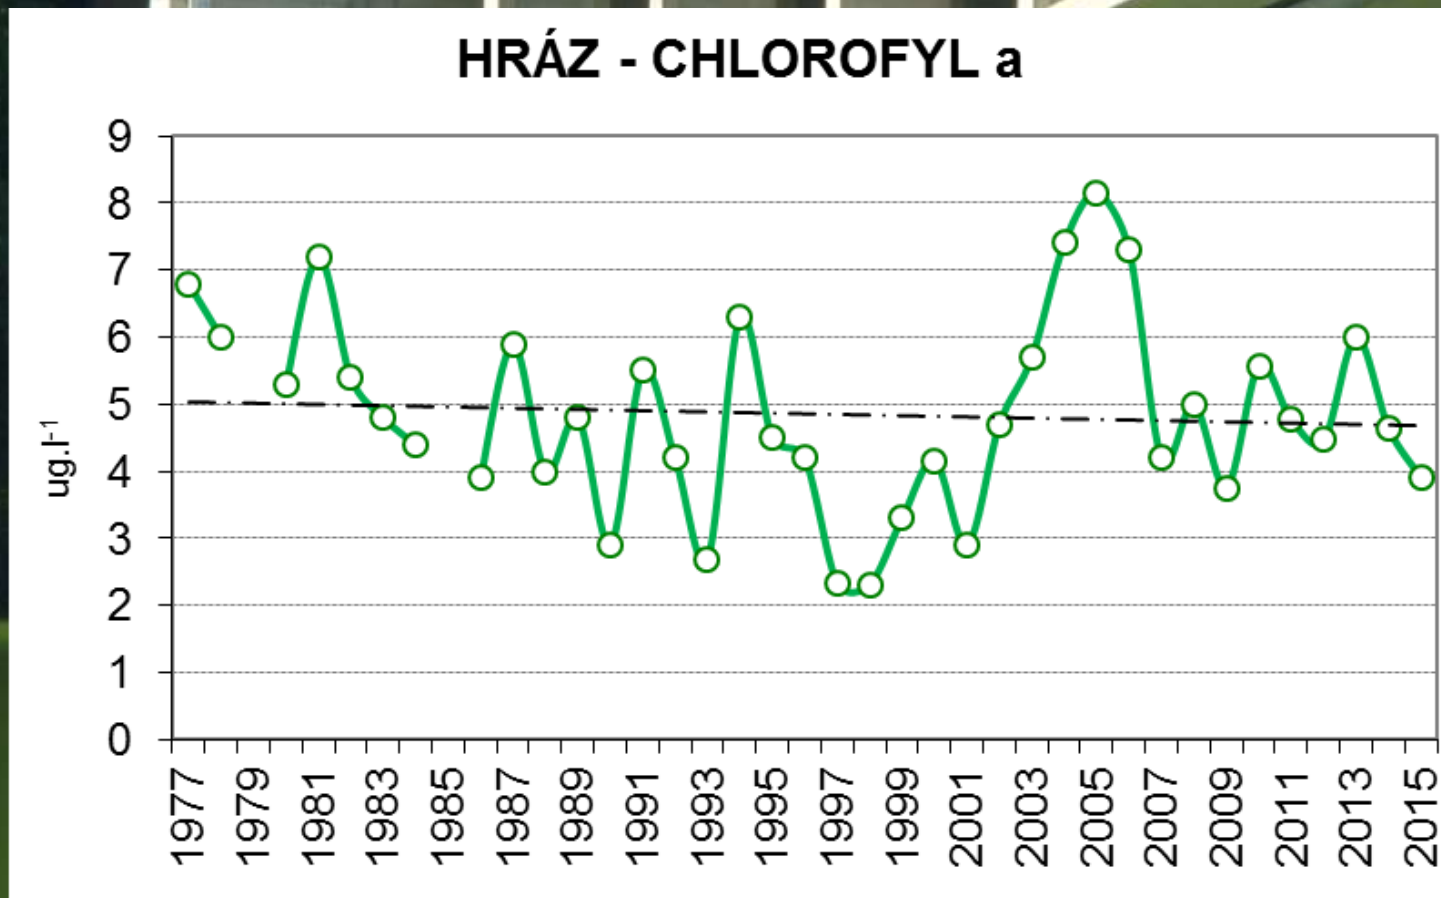
# VN ŠVIHOV - TREND

**Suchý 2015 byl spíš lepším rokem ...**

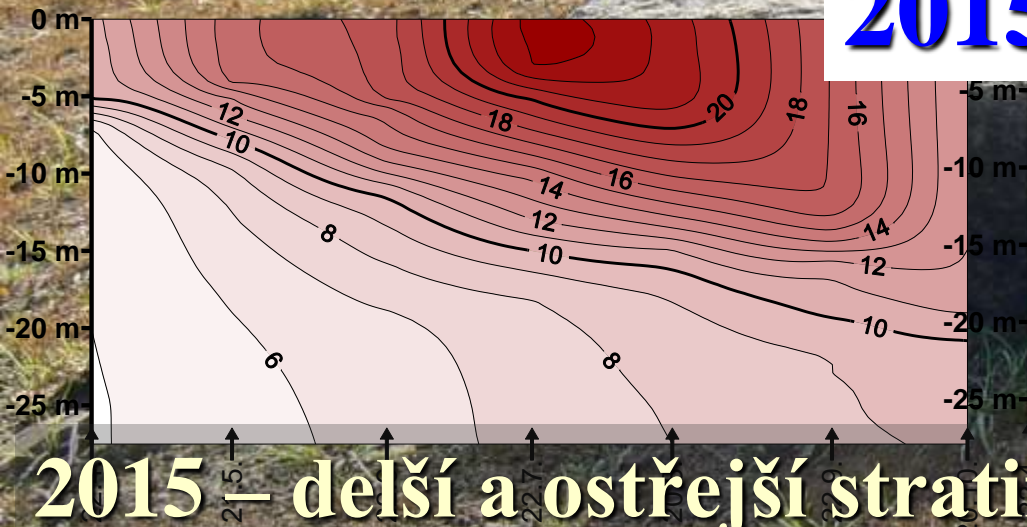
## Teplota

## Rozp. kyslík

2015 – delší a ostřejší stratifikace + O<sub>2</sub> deficity

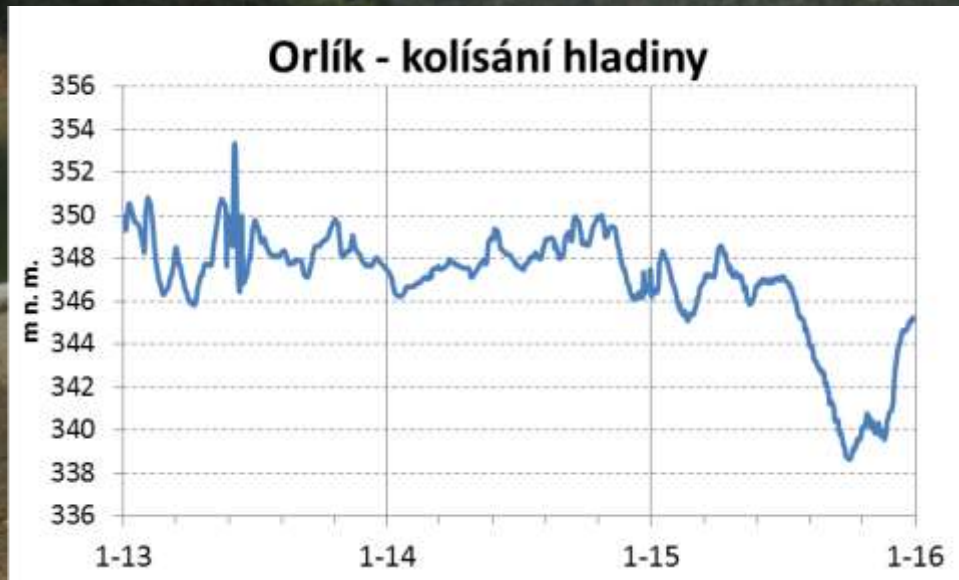
# VN ORLÍK 2015

**pokles hladiny o  
~11 m!**

**2015: u hráze jakost vody obvyklá, v horních partiích zhoršená**
