# **PŘÍBĚH JEDNÉ LOKALITY S KONTAMINACÍ CHLOROETENŮ ANEB CESTA DO PEKEL JE DLÁŽDĚNÁ DOBRÝMI ÚMYSLY**

***Monika Stavělová, Václav Rýdl, Martin Kovář  
AECOM CZ s.r.o.,  
Trojská 92, 171 00, Praha  
e-mail: [Monika.Stavelova@aecom.com](mailto:Monika.Stavelova@aecom.com)***

- **NANOBIOWAT** = výzkumný projekt „ Environmental friendly **NANO**technologies and **BIO**technologies in **WAT**er and soil treatment“
- Podporován TAČR, program Centra kompetence,
- 2012-2019
- Vývoj inovativních technologií ve spolupráci vědeckých institucí a soukromých firem, celkem 9 subjektů – viz loga

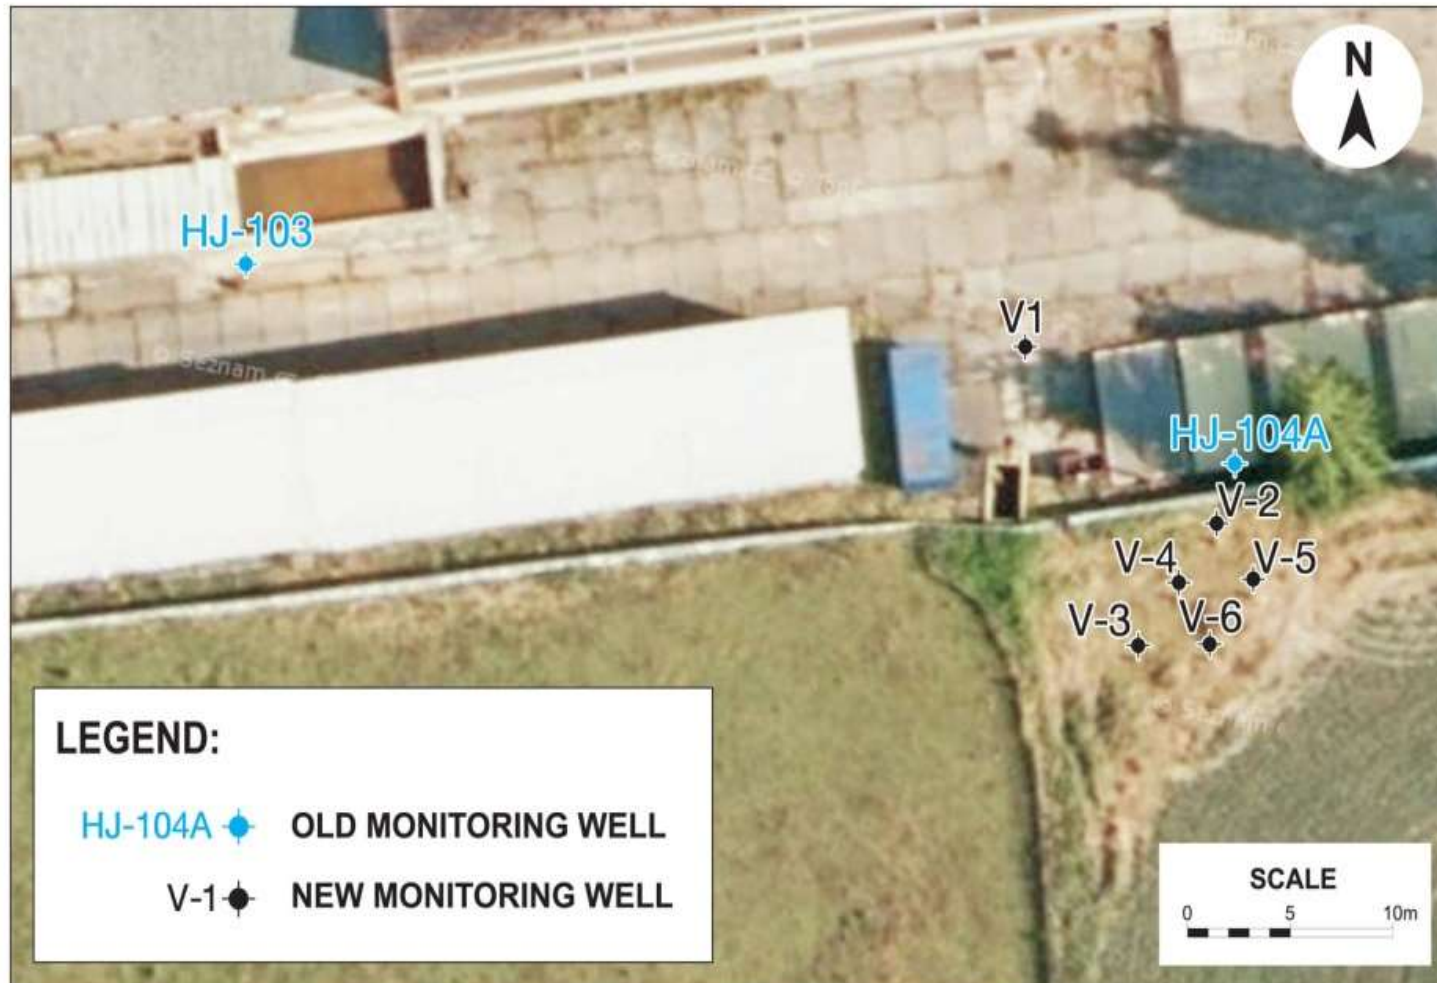
## SITE MAP - MONITORING WELLS PLACEMENT

- Nové monitorovací vrty: 6-8 m na jílové podloží
- Atmsondy: nad hladinu podzemní vody, 2 m p.t.

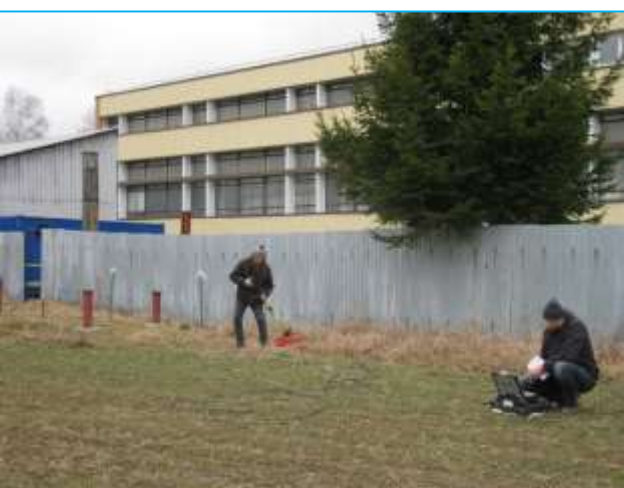
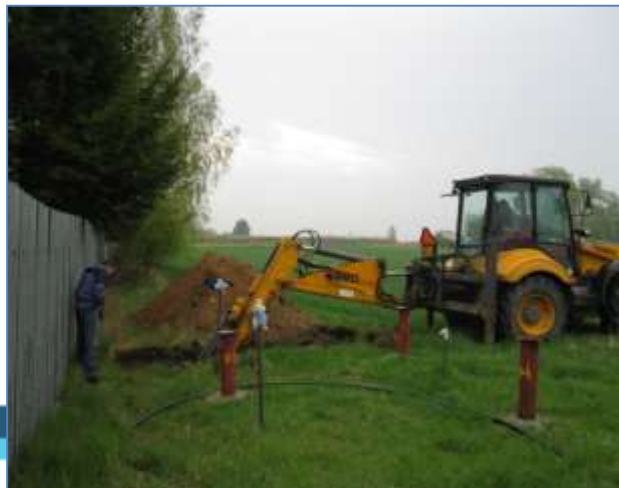
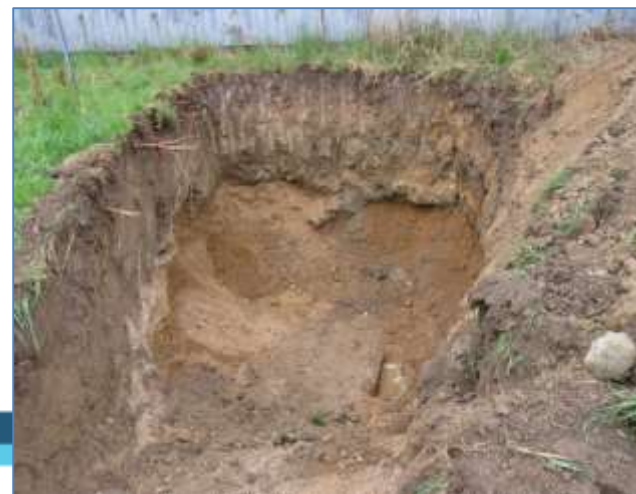
- Kontaminace je více než lze očekávat uvolněním sorbovaného množství vymýváním - likvidace rozpouštědel u plotu? neznámé protékající potrubí? neznámá protékající podzemní nádrž či sud?
- Geofyzikální průzkum 2/2014 – *anomálie 1,5 m p.t. ? podz.nádrž ?*
- Výkop v oblasti geofyzikální anomálie 1,5 m p.t. – *žádná odpověď*
- Čerpací test 3/2014 – *žádná odpověď*

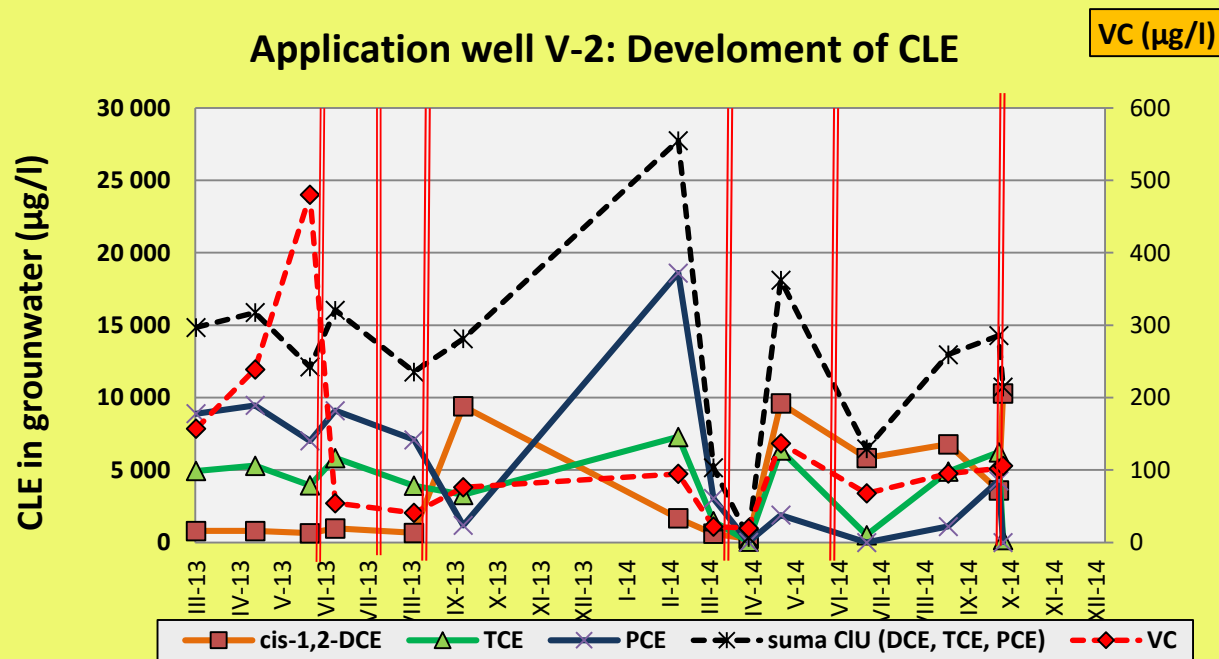
## Application well V-2: Development of CLE

- Aplikováno celkem 80 kg nZVI
- Dvojnásobný nárůst konc. sumy CLE oproti vých.stavu (průměr 7 vrtů)
- Výskyt degr. produktů ve vrtech V-2 a V-1
- Právděpodobně další zdroj PCE a TCE v nesaturované zóně
- Další krok: MIP průzkum

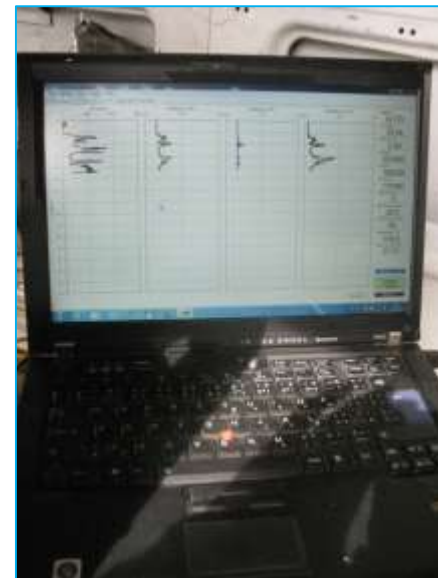
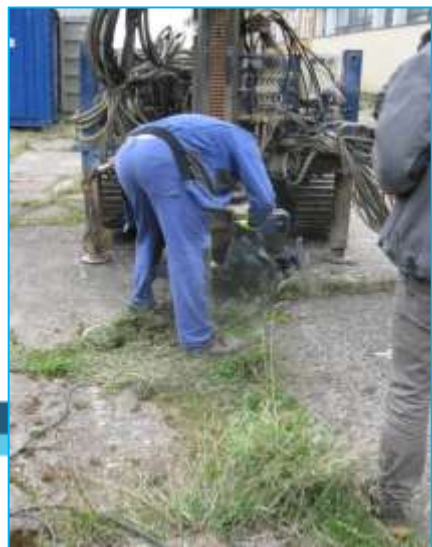
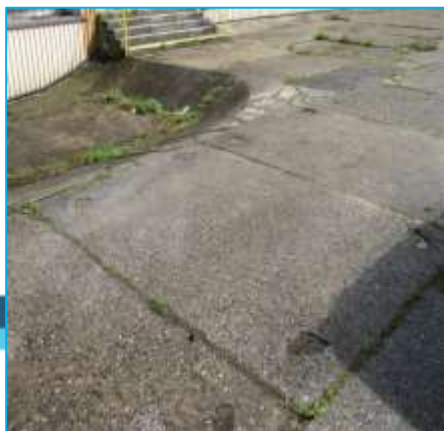
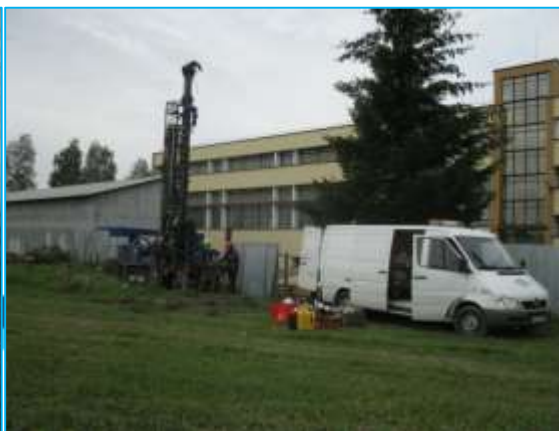
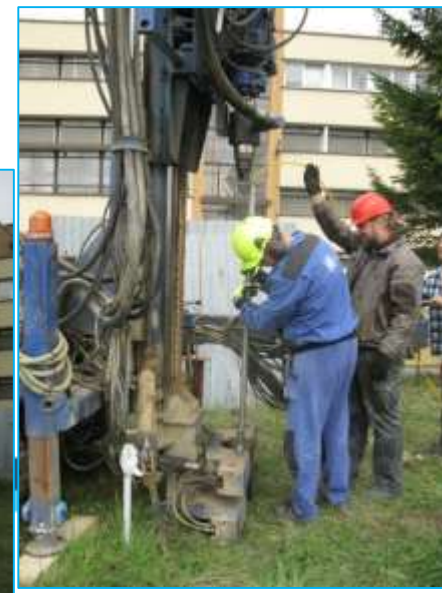
## MIP průzkum- realizace DEKONTA, a.s.

- 23.6.2015 & 3.9.2015, celkem 14 MIP sond
- XSD detektor (halogen specific detector) byl použit pro interpretaci výskytu CLE
- **Hlavní zdroj kontaminace se nachází uvnitř areálu pod budovou v hloubce 6-8 m**

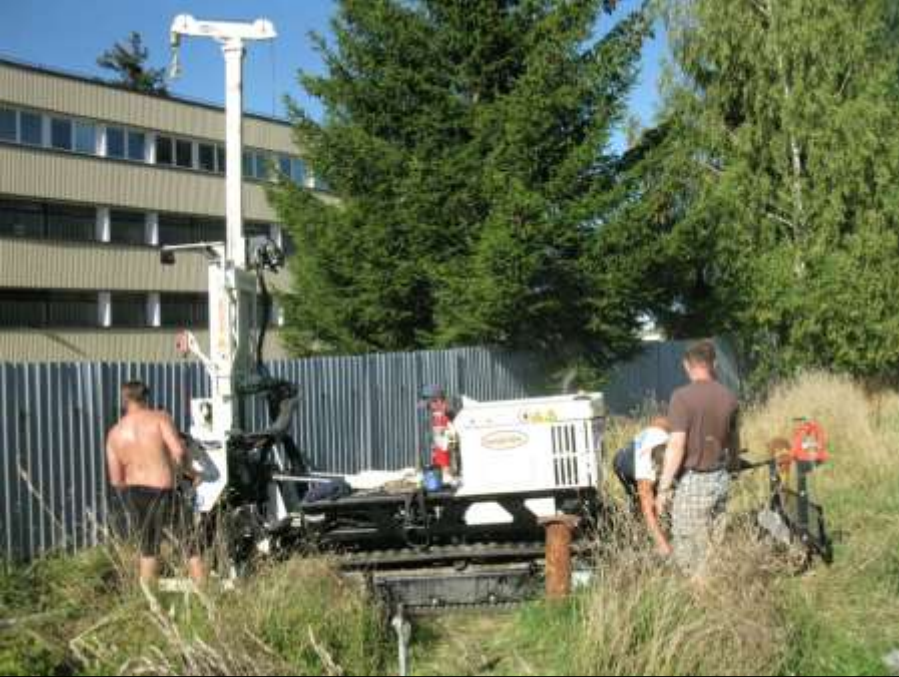
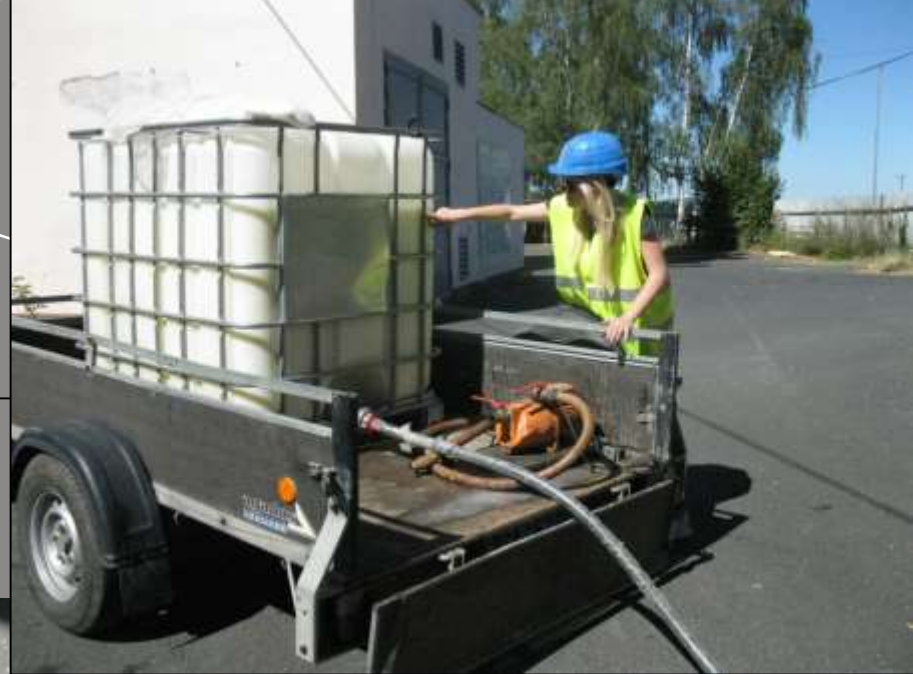
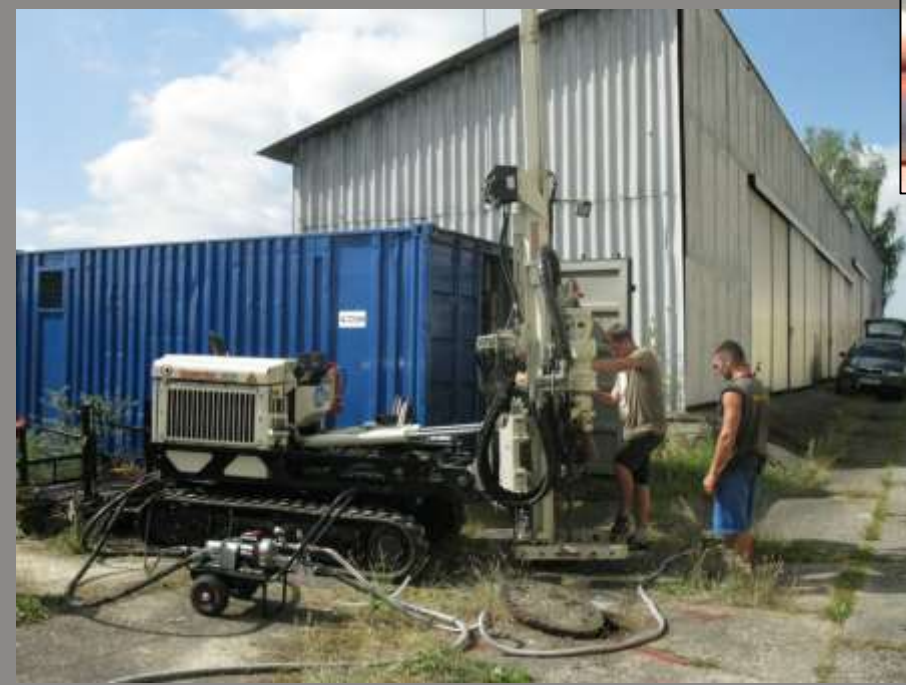
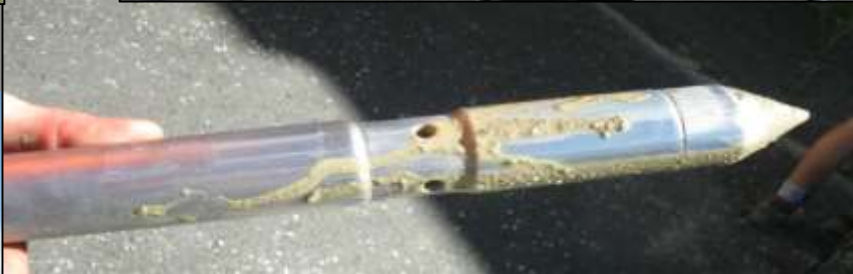
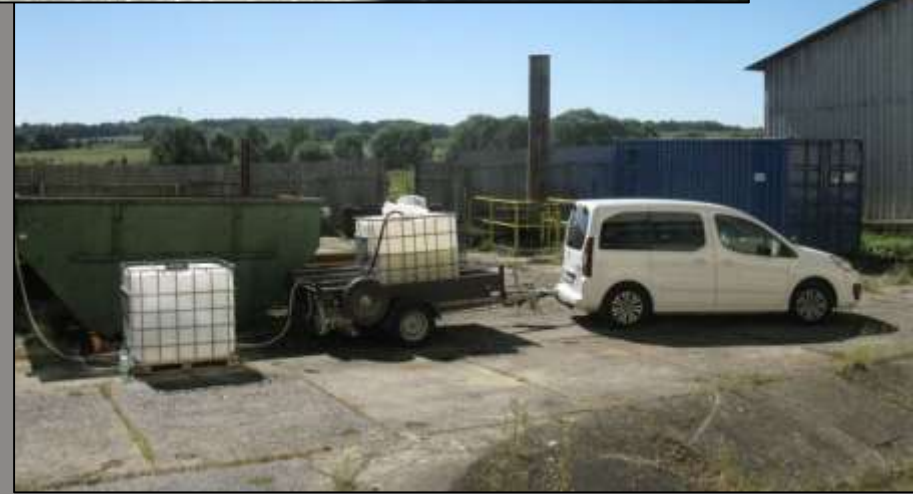
- 1. Aplikace syrovátky 10 m<sup>3</sup> gravitačně do V-1 až V-6 a HJ-104A. Zásak relativně obtížný s ohledem na nízkou propustnost prostředí (11/2015)
- 2. Aplikace syrovátky 8 m<sup>3</sup> Direct Push (9/2016), 21 sond, realizace Dekonta)
- Monitoring (22.2., 3.5., 9.8., 15.11., 4.4.) – proces ERD pomalejší než na ostatních lokalitách, důvodem je patrně nízká propustnost prostředí
- Vybudování 4 ks nových monitorovacích vrtů V-7 až V-10 (8/2016) + další aktivity

V-9 : 6 900  $\mu\text{g/L}$

V-10: 1 200  $\mu\text{g/L}$

SV-1: 6 800  $\mu\text{g/L}$

ohnisko shora  
neozhraničeno.

**Pravděpodobné  
ohnisko CLE leží v SV  
rohu areálu, šíření k  
jihu může být  
preferováno podél  
kanálů, jejichž  
umístění se jen  
částečně shoduje s  
dostupnými plány**

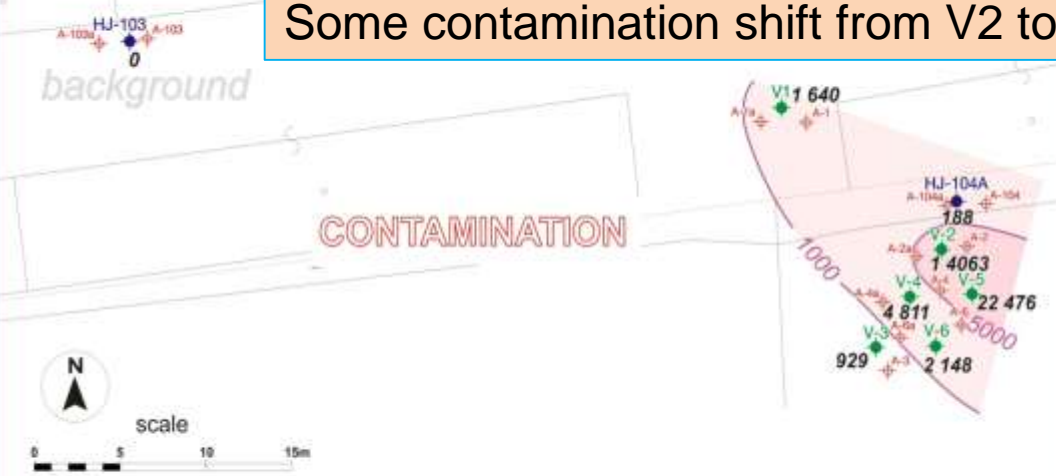
LABORATORY ANALYSIS: Sum of chloroethenes in groundwater ( $\mu\text{g/l}$ )

Some contamination shift from V2 to V-5 & V-4

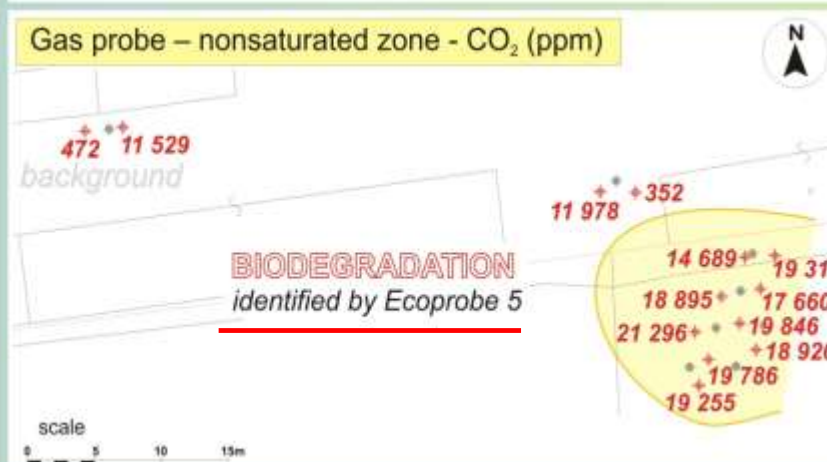
Sampling: 1<sup>st</sup> Oct. 2013

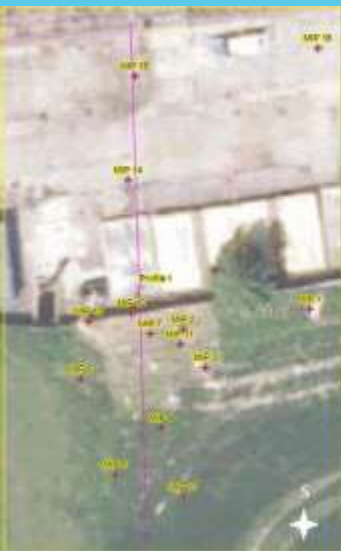
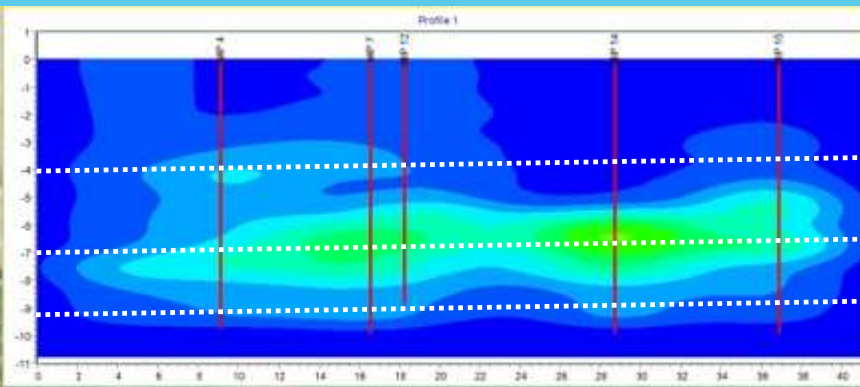
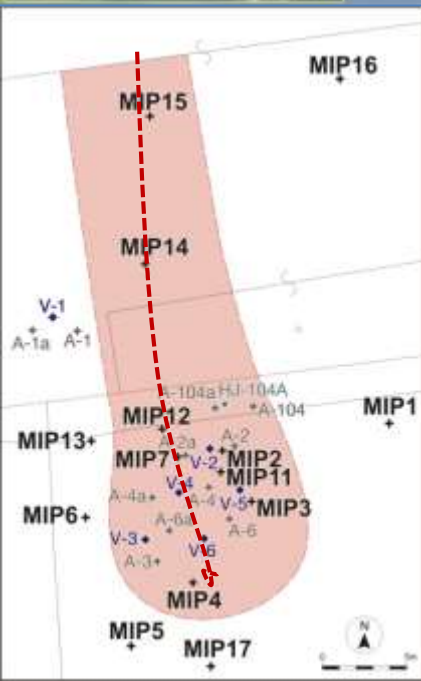
# MIP průzkum - výsledky /DEKONTA, a.s.
