**DEKONTAMINÁCIA**

**HORNINOVÉHO PROSTREDIA**

**OKOLIA HAVÁRIE**

**PRODUKTOVODU V**

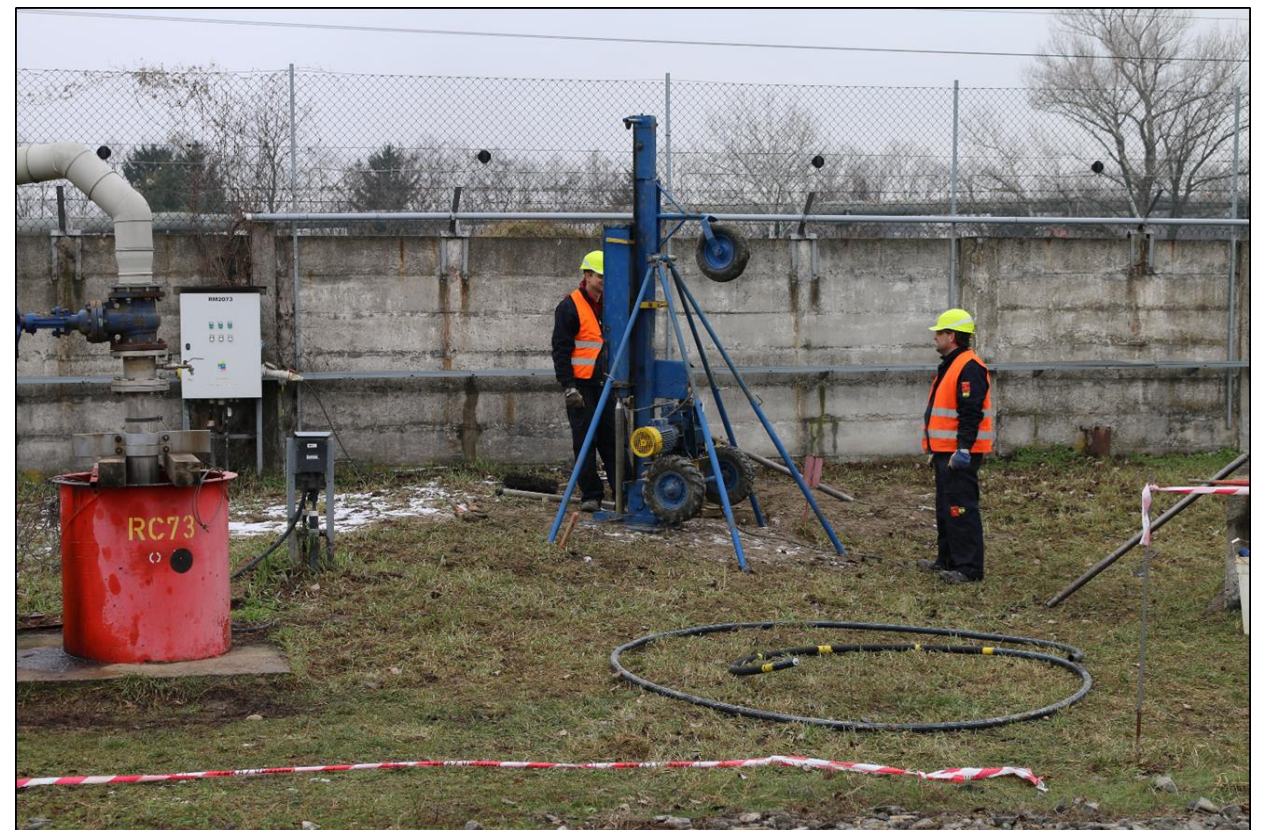
## Prehľad vykonaných prác:

- vrtné práce, čistenie a kontrola technického stavu vrtovej
- HDS, meranie úklonu vrtovej a geodetické merania
- hydrogeologické/terénne merania
- sanačné práce
- vzorkovacie a laboratórne práce
- práce geologickej služby

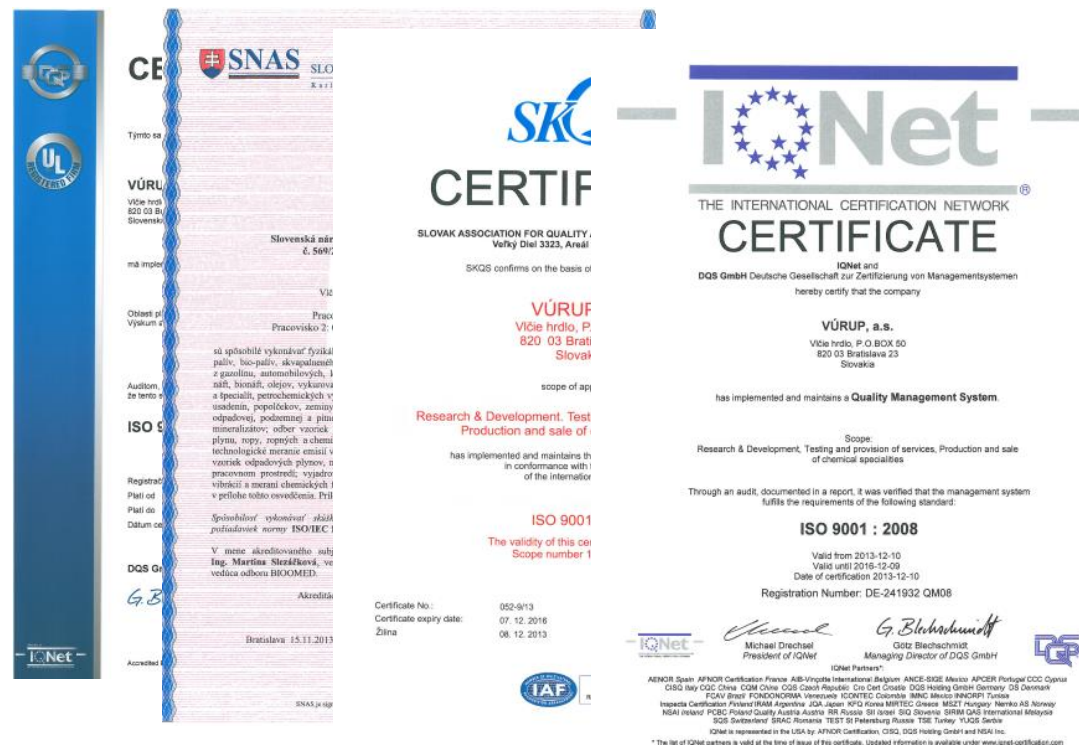
# Laboratórne práce

## Parametre:

- NEL (IČ, GC)
- Aromáty
- Alifatické uhl. C7 - C22
- MTBE, ETBE
- ZFCHR
- Fenoly
- Kovy
- POL
- SDK
