**Lucie Doležalová, Dana Komínková,
Lucie Večeřová, Jana Nábělková**

*ČVUT v Praze, fakulta stavební,
Katedra zdravotního a ekologického
inženýrství*

VLIV DEŠŤOVÉ KANALIZACE NA OBSAH TOXICKÝCH KOVŮ A KVALITU VODY V DROBNÉM URBANIZOVANÉM TOKU

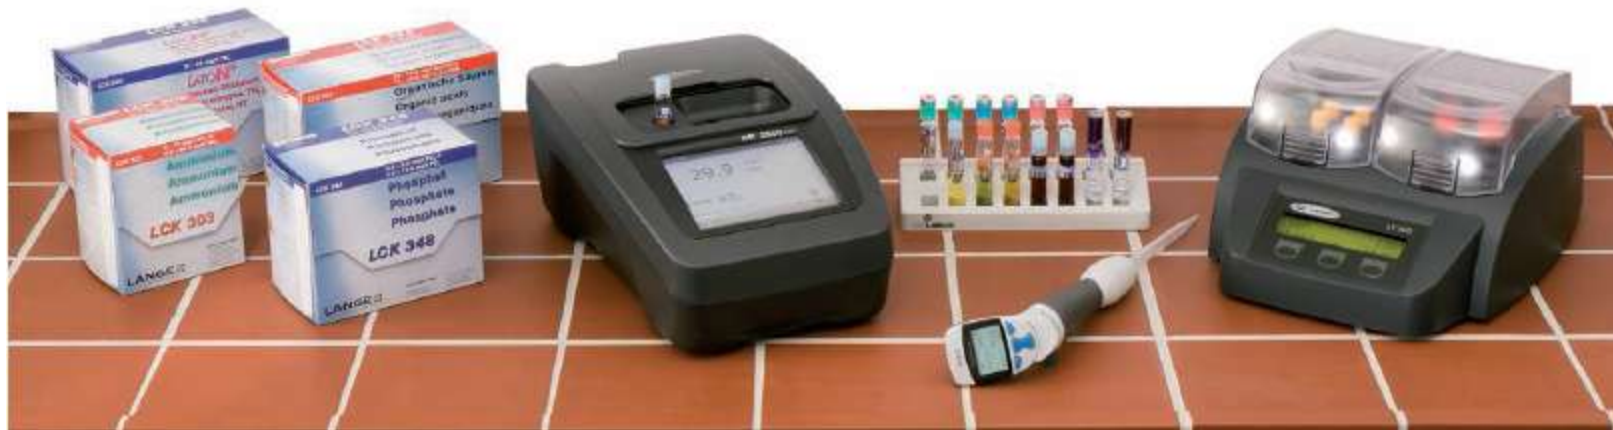
- vzorky vody byly odebírány do PE lahví
- **pH, konduktivita, rozpuštěný kyslík**
 - Hach Lange HQD (v terénu), elektrody INTELLICAL
- **NO_3^- , NO_2^- , NH_4^+ , CHSK_{CR} , PO_4^{3-}**
 - kyvetové testy Hach Lange

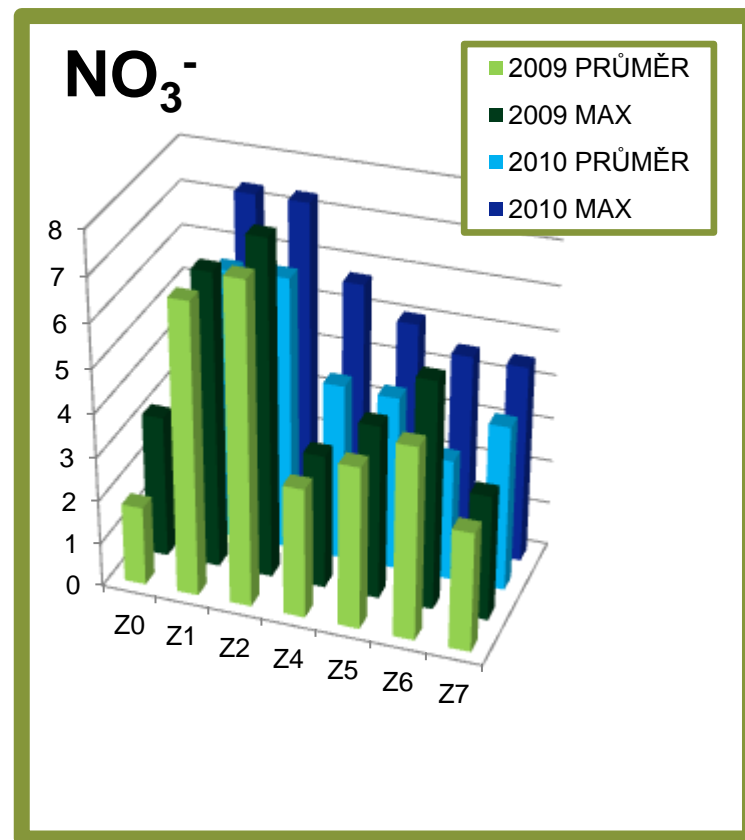
- ✓ **pH = 6-9** → NEK splněna
- ✗ **O₂ < 9** → NEK porušena především v roce 2009, v roce 2010 zlepšení
- ✗ **TOC > 10** → NEK překročen ve většině případech u všech profilů
- ✗ **NO₃⁻ > 5,4** → NEK překročena ve většině případech na profilu Z1 a Z2
- ✗ **NO₂⁻ > 0,14** → požadavky pro užívání vody „kaprové“ (NV 23/2011), cca 15% překročení
- ✗ **NH₄⁺ > 0,23** → NEK překročena v cca 22% všech případů
- ✗ **CHSK_{CR} > 26** → NEK překročena u 72% sledovaných vzorků (100% na Z0 a Z5)
- ✗ **P_{PO₄³⁻} > 0,15** → NEK_{P_{celk}} překročena především v roce 2010

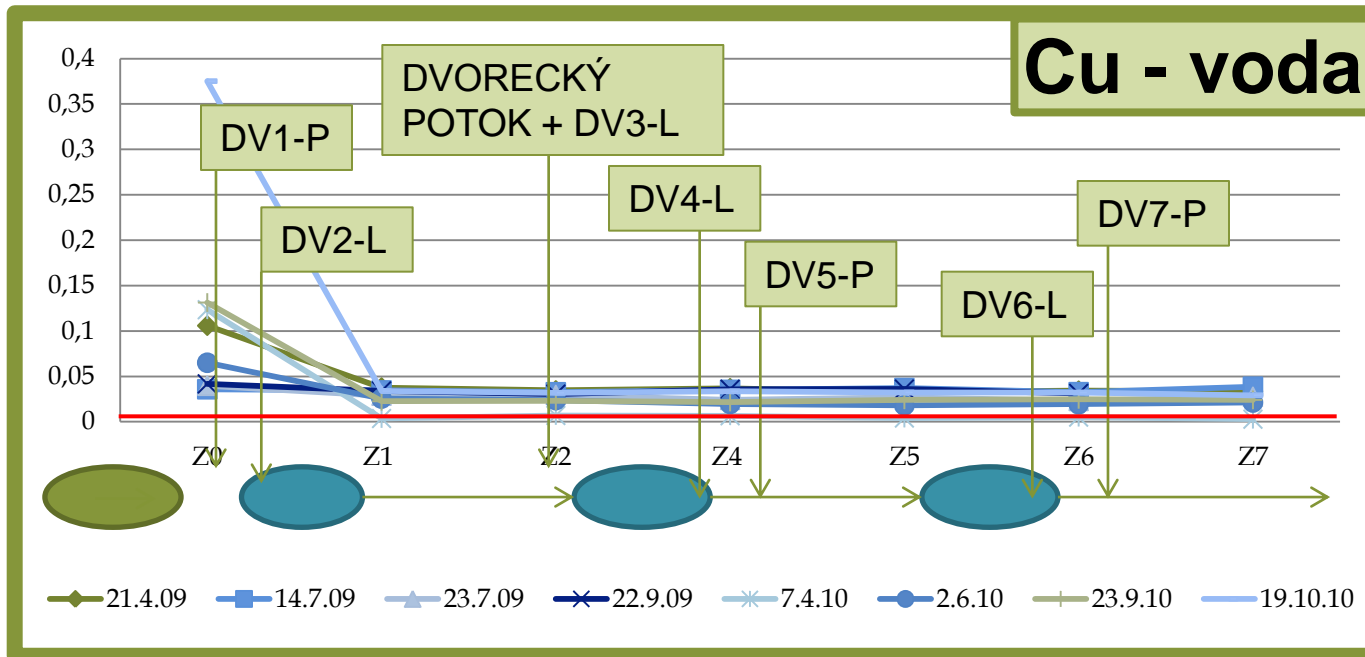
Zvýšené koncentrace kovů ve vodě

- **MĚĎ**

- v r. 2009 průměry i maxima nevyhovují NEK (23/2011)
- v r. 2010 byly překračovány jen maximální hodnoty = významné zlepšení
- zatížení na profilu Z0 významně převyšuje NEK
- místní koupaliště x residenční čtvrť (klempířské prvky z měděného plechu)

Je silně toxická pro vodní biotu, její koncentrace ve vodě nevyhověly na žádné lokalitě a její koncentrace v sedimentech nevyhovují na lokalitách Z0 a Z1.

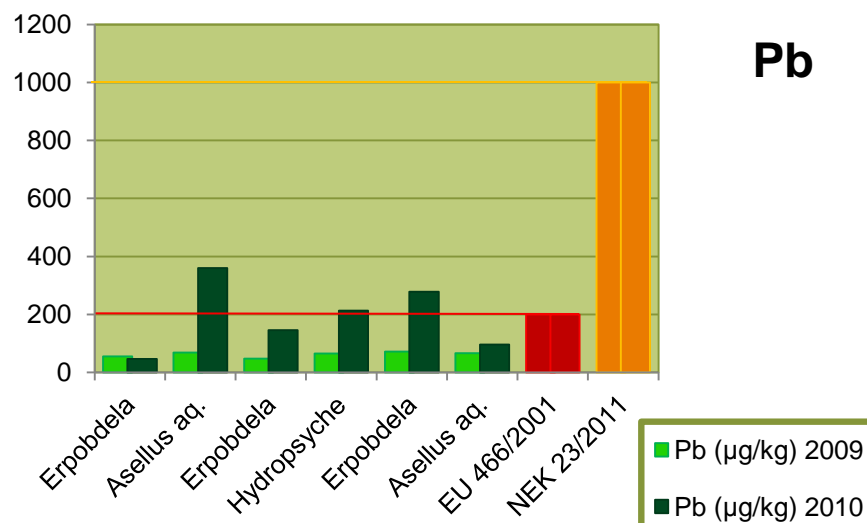
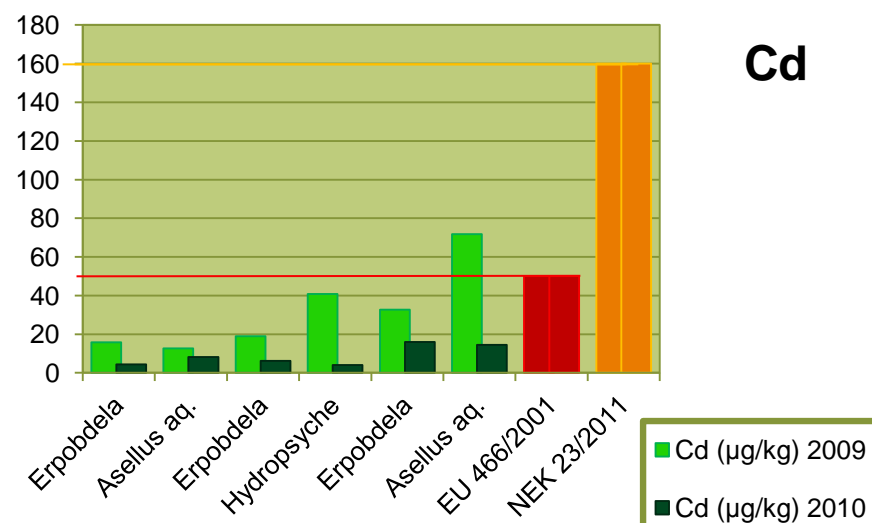
Toxické kovy - ORGANISMY

- překročení standardu kvality EU 466/2001, zvýšené koncentrace v čerstvé hmotě u Pb (2009 i 2010) a u Cd (2009).
- k překročení NEK z nařízení vlády 23/2011 Sb. pouze Chironomidae (v nařízení není sledovaným druhem).
- porovnání v letech 2009 a 2010
 - Snížení koncentrací kadmia
 - zvýšení koncentrací olova

Ve vodě a sedimentu vyhověly koncentrace sledovaným standardům kvality, kromě ojedinělého případu na profilu Z4 v červnu 2010. V některých vzorcích makrozoobentosu jsou koncentrace vyšší než udává směrnice EU 466/2001, ale NEK „NV 23/2011 Sb.“ kromě jednoho vzorku vyhověly

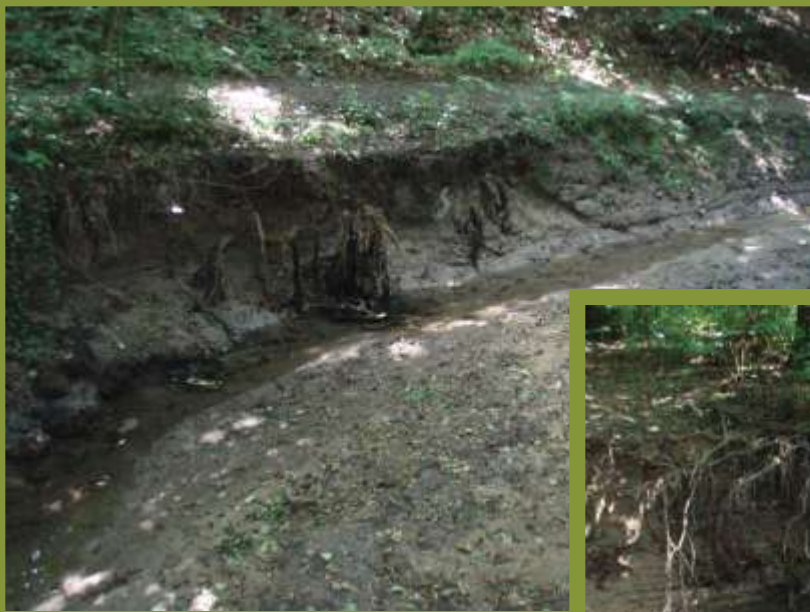
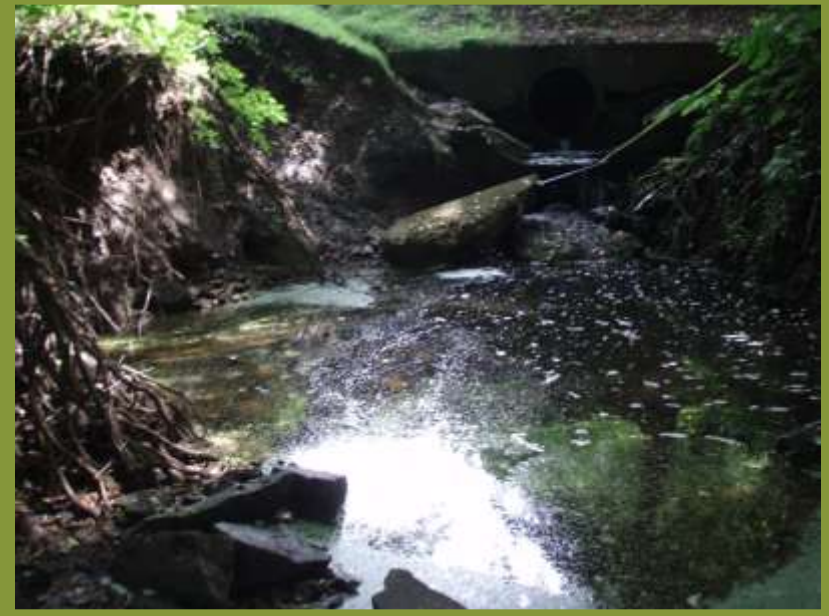
NO_3^-

Profily Z1 a Z2 ovlivňují dvě výpusti DK a kvalita v nádrži U Vodotoku.
