# Metodika a přístup k monitoringu stavu filtračních sestav osazovaných do větracích průduchů vodojemů

# Metodika – výluhové zkoušky FV

# Biologický audit vodojemu

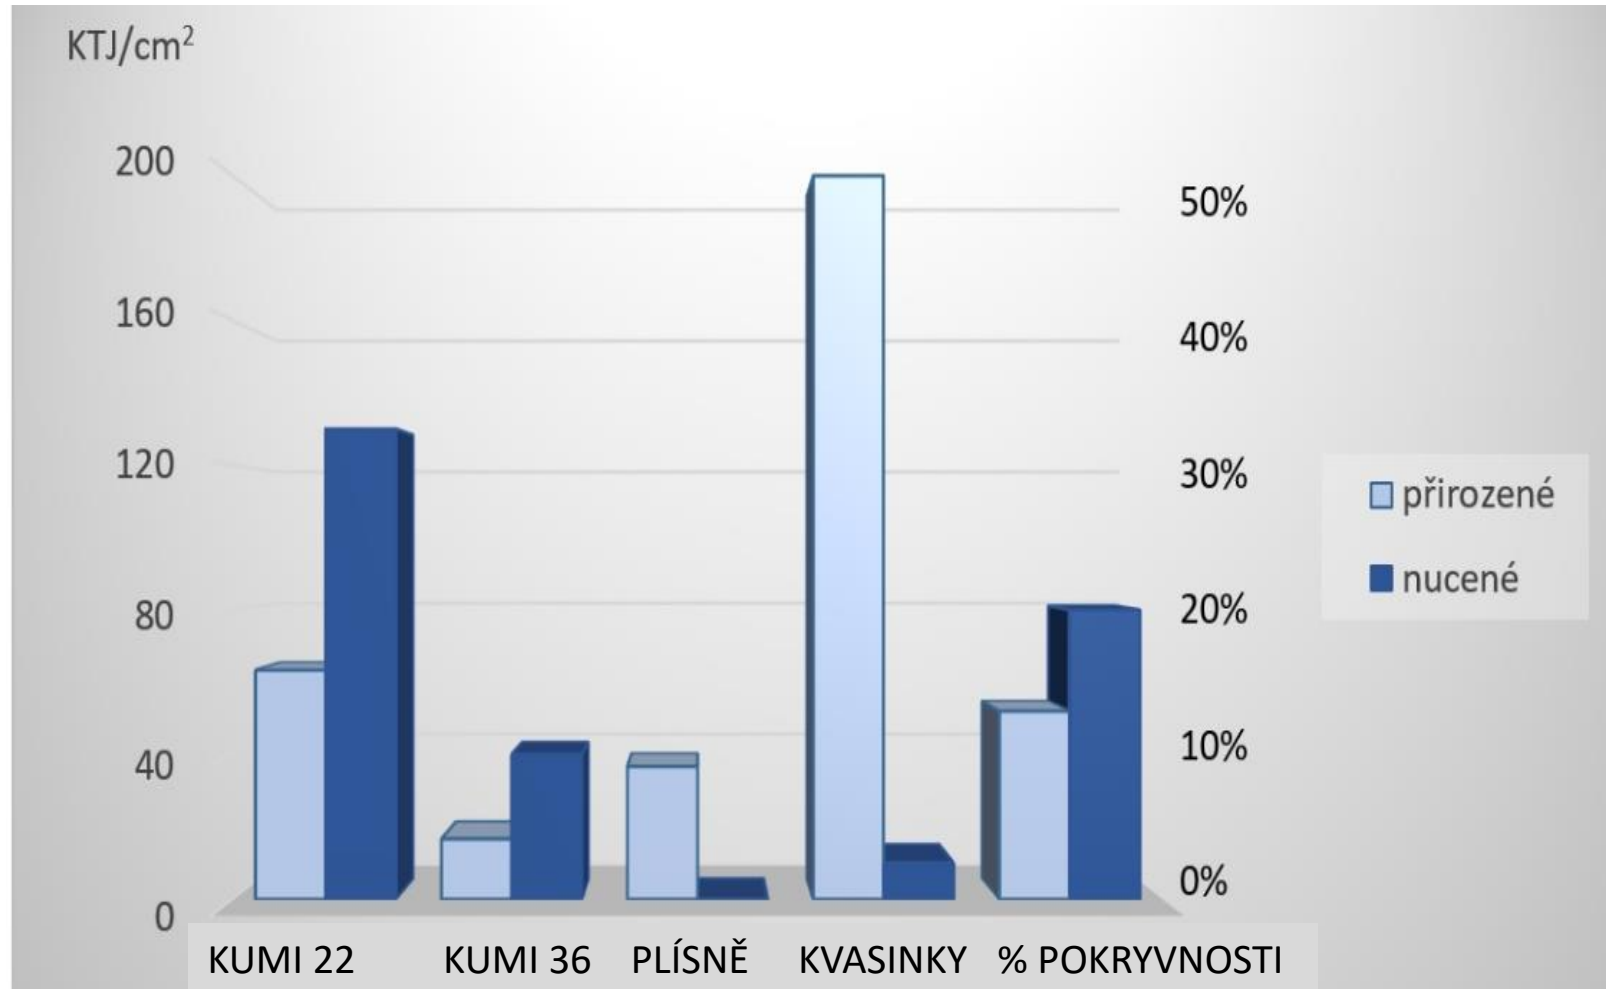
# Hodnocení biologických ukazatelů filtračních vložek u přirozeného a nucené větrání

KUMI 22 ... kultivovatelné mikroorganismy při 22 °C

KUMI 36 ... kultivovatelné mikroorganismy při 36 °C

% pokryvnosti ... množství zachyceného abiosestonu

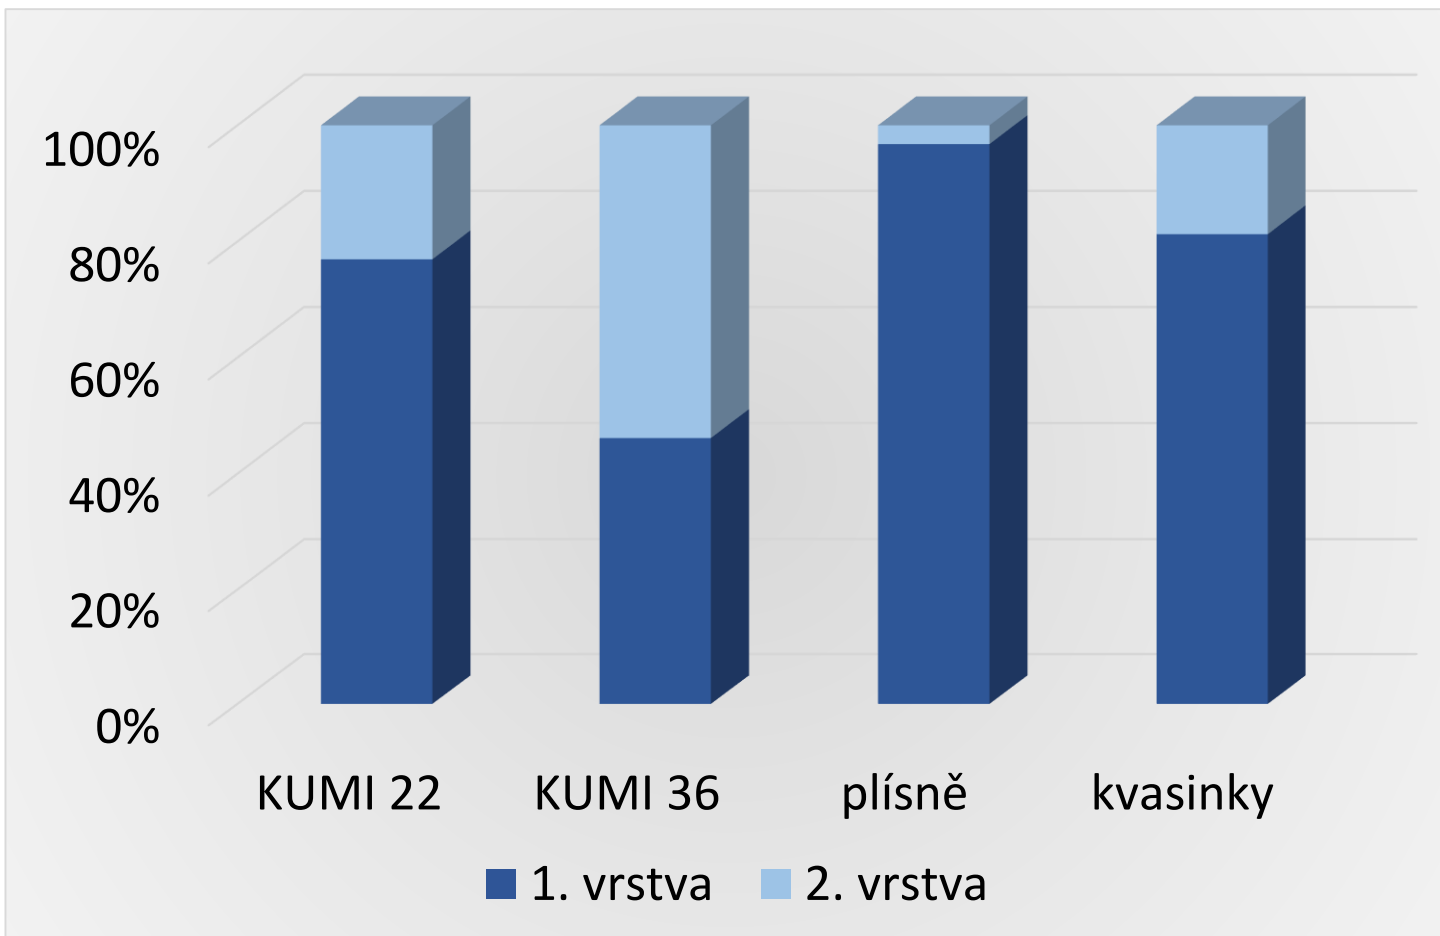
# Graf separačních schopností vrstev filtrační vložky

KUMI 22 ... kultivovatelné mikroorganismy při 22 °C

KUMI 36 ... kultivovatelné mikroorganismy při 36 °C

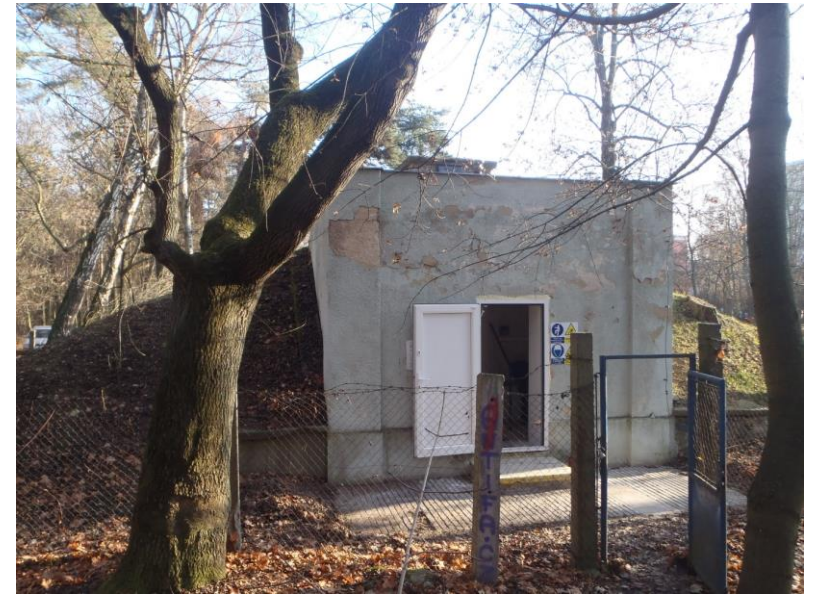
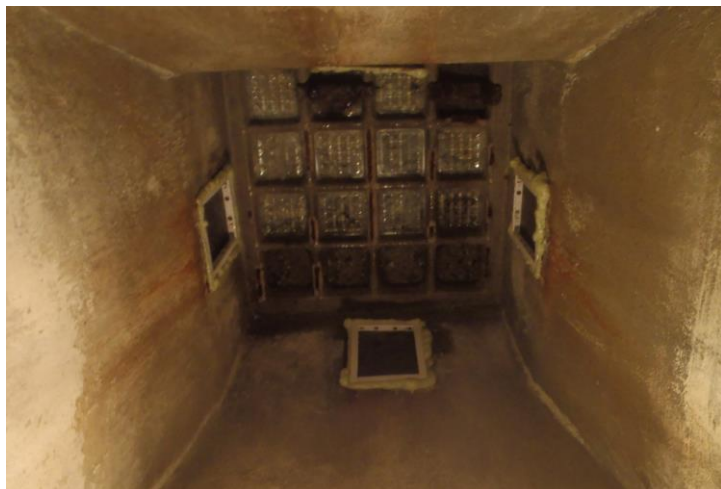
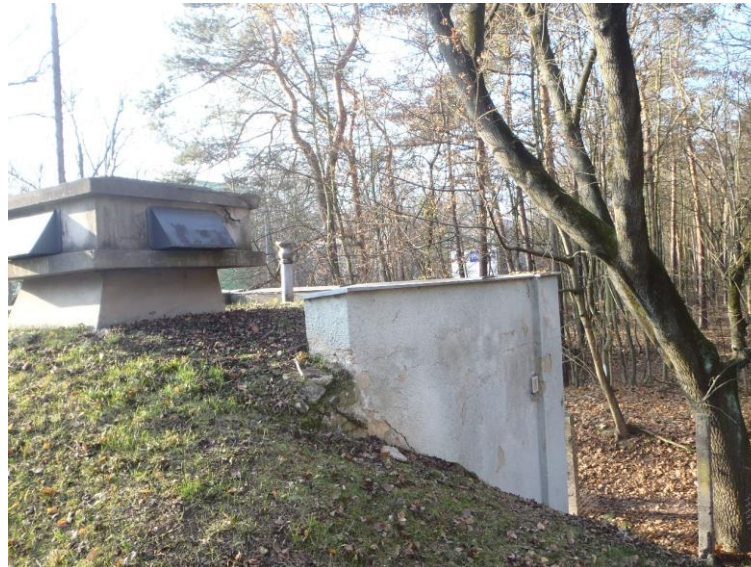
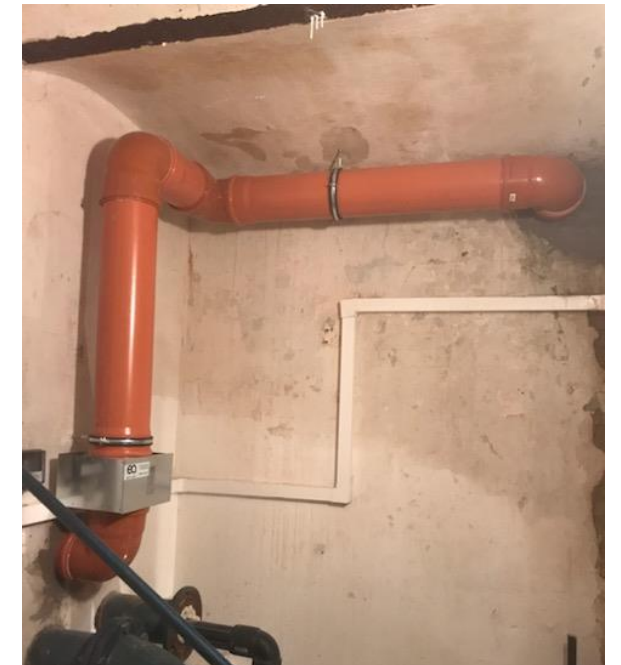
- zemní VDJ situovaný v zalesněné části města
- dvě akumulční nádrže
- odvětrání akumulčního prostoru bylo v minulosti řešené pomocí stropního světlíku, nově bude vzduch procházet potrubím přes manipulační komoru
