**Realizace sanačních opatření s cílem zabránění  
migrace termických procesů**

## SG - Geoinženýring, s.r.o.

Referát se zabývá problematikou vytvoření sanačního opatření, jehož cílem je zabránění migrace termického procesu do místa výstavby nového skladovacího objektu. Jedná se o prostor starého úložného místa těžebního odpadu v Ostravě, kde dlouhodobě probíhají termické procesy. Tyto ohrožují stabilitu stavebních objektů zde se nacházejících a rovněž vytvářejí nebezpečná prostředí pro osoby pohybující se nad zasaženým prostorem. Jedná se zejména o exhalace CO. Principem níže uvedených opatření je vytvoření inertizační bezpečnostní clony oddělující termicky aktivní prostor od podloží nové stavby.

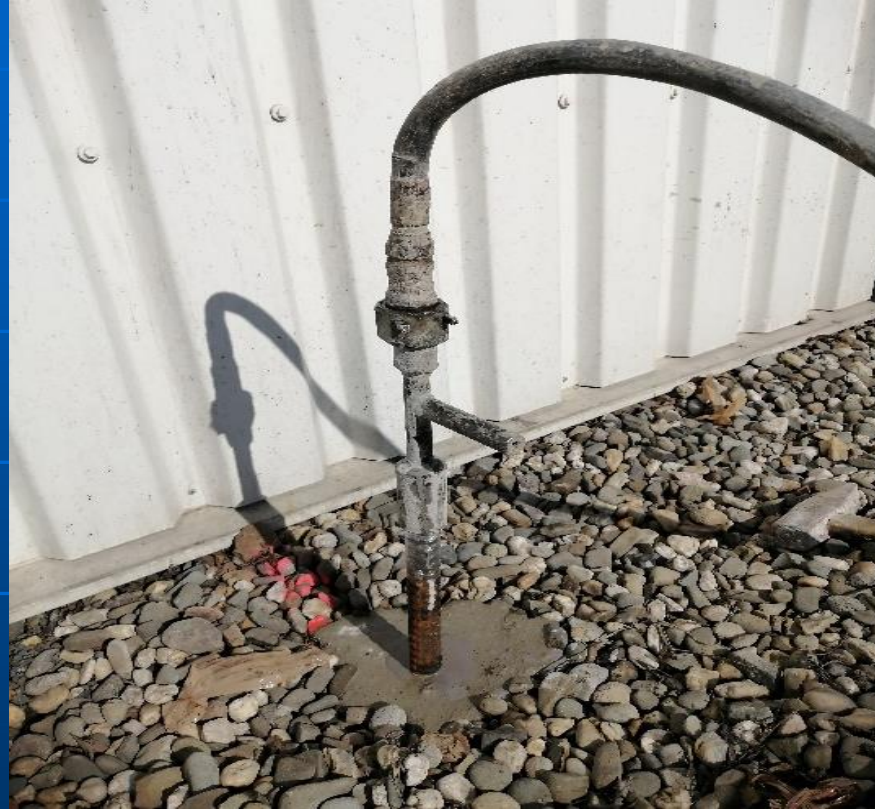
Vytvoření bezpečnostní clony spočívalo v aplikaci inertizační injektáže u jižní stěny skladovací haly H11. Předmětná injektáž se uskutečnila prostřednictvím ocelových sond kolmo do podloží viz.obr.č. 2.

Obr. č. 2 Pohled na injektážní sondu

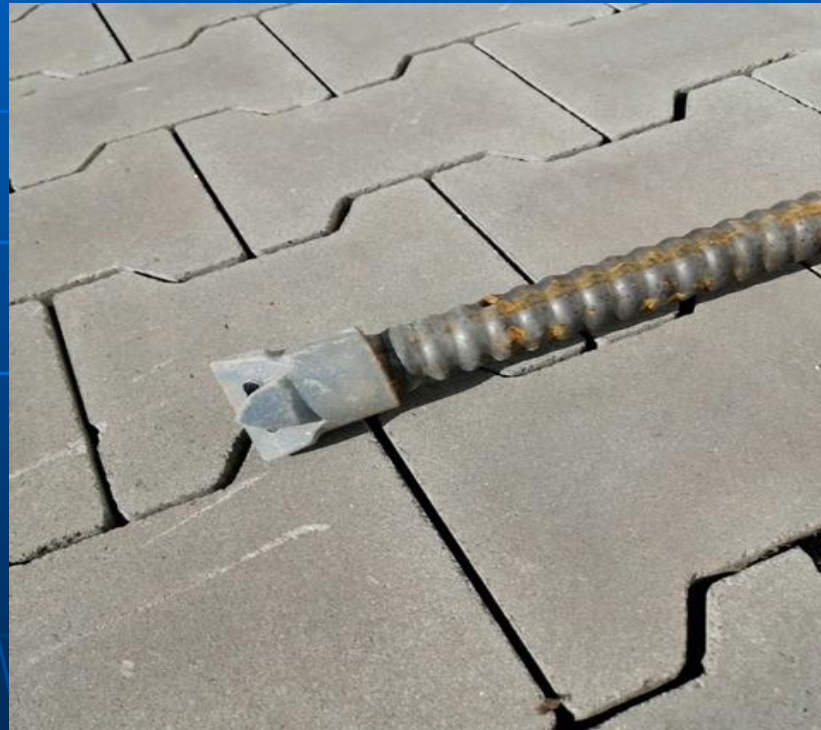
Samotné injektážní sondy byly tvořeny samozavrtávacími tyčemi typu IBO - R 32 se ztracenou vrtací korunkou a perforací v hloubkové úrovni 1 - 5 m, viz obr. č. 3. Vrtání probíhalo bez vodního výplachu.

Obr. č. 3 Injektážní sonda s perforací

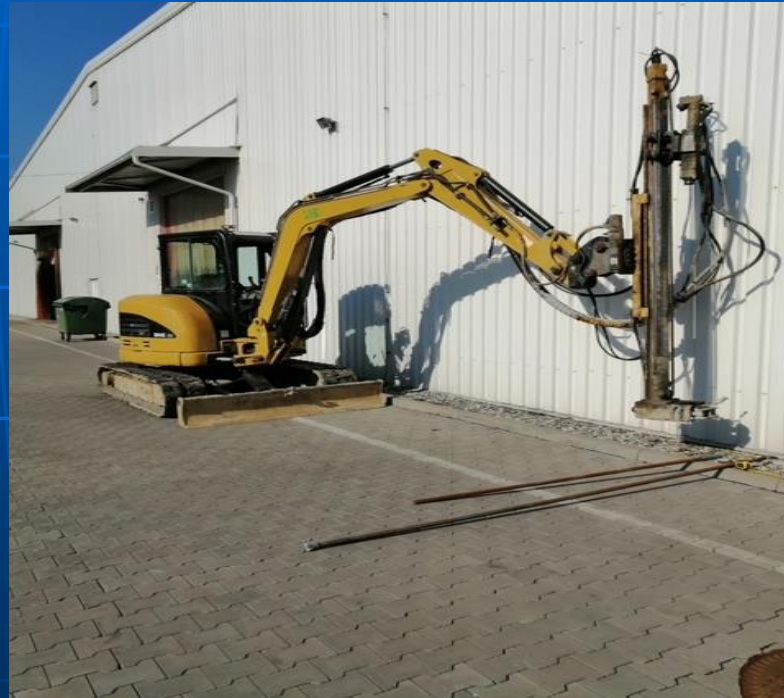
Zavrtávání injektážních sond zajišťovala pásová vrtačka Caterpillar 304 s vrtací Lafetou Morath AK 25, viz obr. č. 4.

Obr. č. 4 Vrtání injektážní sondy

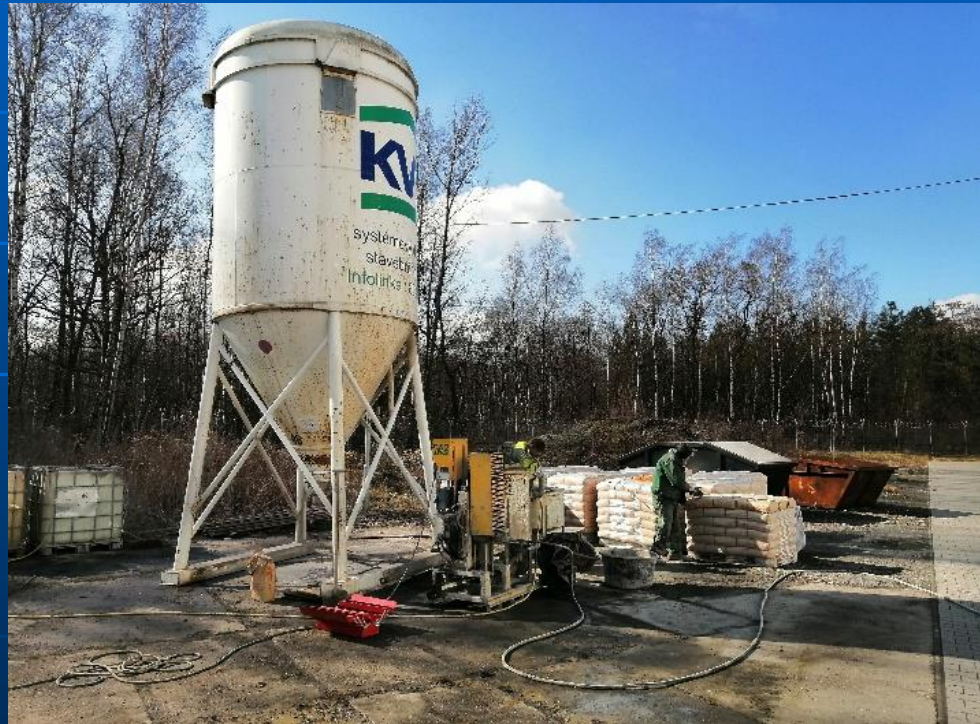
Tlakovou injektáž zajistil čerpací agregát s mísícím zařízením typu Minigrout, který je schopen zajistit vyvinutí provozního tlaku až 5 Mpa, viz obr. č. 5.

Obr. č. 5 Injektážní komplex

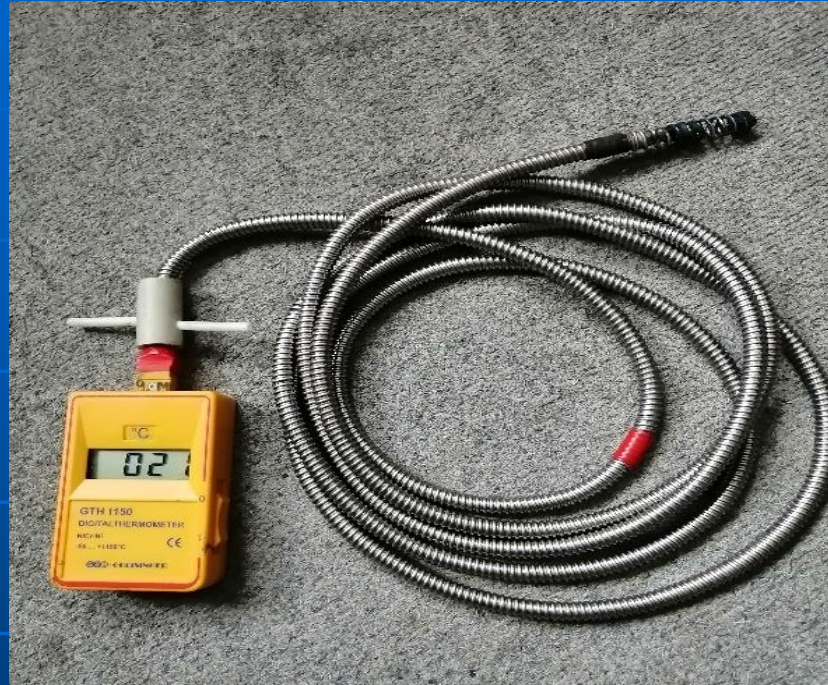
Obr. č. 6 Monitorovací jednotka T1

Měření teplot se uskutečňovalo ihned po zavrtání injektážních sond. Vyhodnocením získaných teplot nebyl indikován termický proces ve vytýčeném prostoru.

Součástí realizace bezpečnostní clony bylo uskutečnění termického monitoringu. Jednalo se o měření teploty v injektážní sondě před realizací injektáže v hloubkové úrovni 3 m.

K proměření teplot se použila monitorovací jednotka T1 viz obr. č.

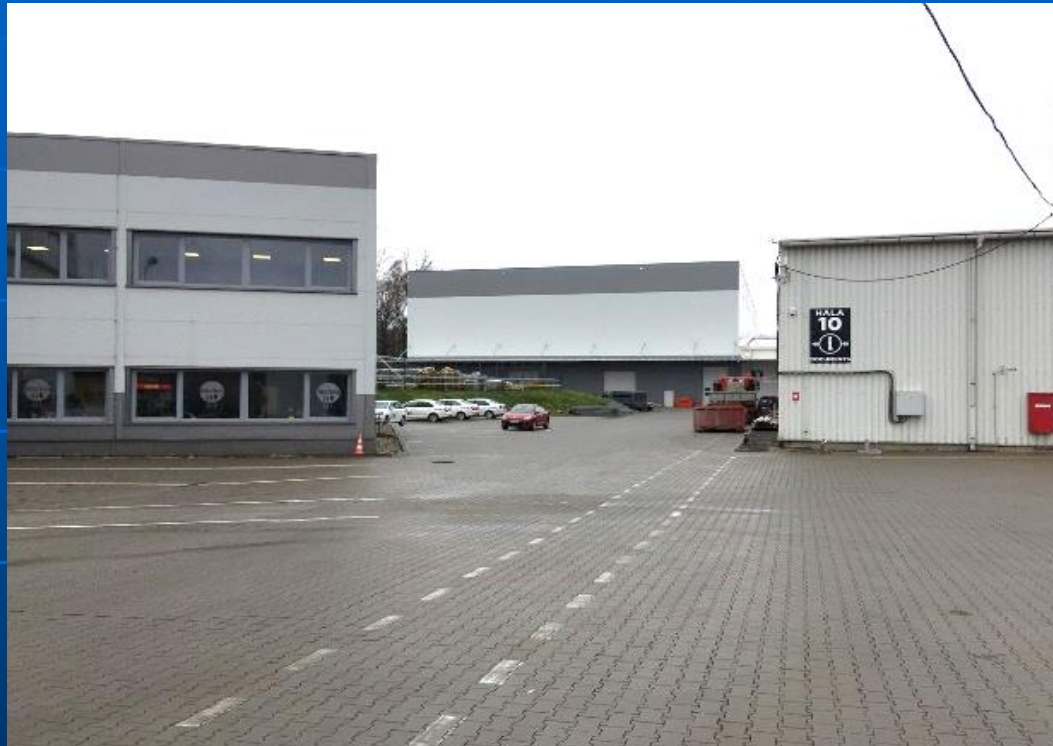
Vytvořená bezpečnostní clona splnila svůj účel. Do doby zpracování tohoto referátu nebyly zjištěny zvýšené hodnoty teplot v podloží skladovacího objektu. V průběhu roku 2021 byl vybudován předmětný skladovací objekt a v podloží této stavby byly instalovány měřicí sondy pro periodické sledování teplot.

Samotný pohled na skladovací objekt je na obr. 7 .

Obr. č. 7 Nový skladovací objekt
