**Geoinženýring**

## ***Ochrana stavebního objektu před následky migrující termické aktivity***

### **Úložné místo těžebního odpadu Hedvika v Ostravě-Petřvaldě**

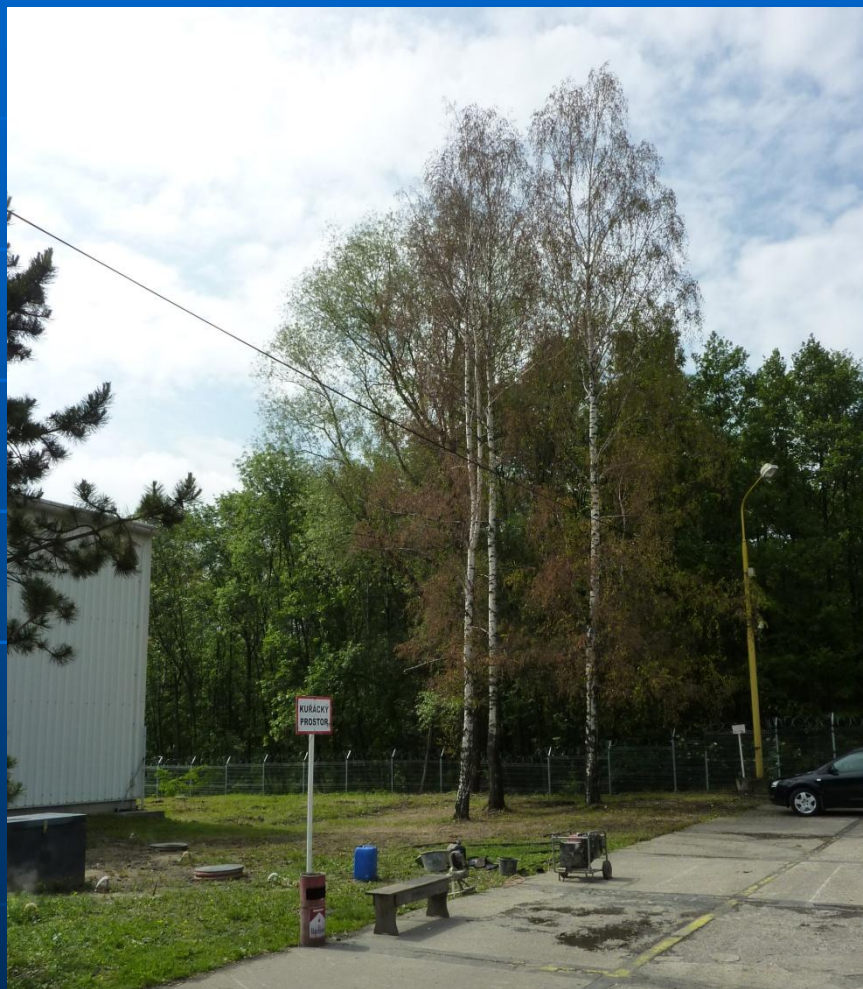
Pohled na usychající vegetaci v důsledku migrace termického procesu

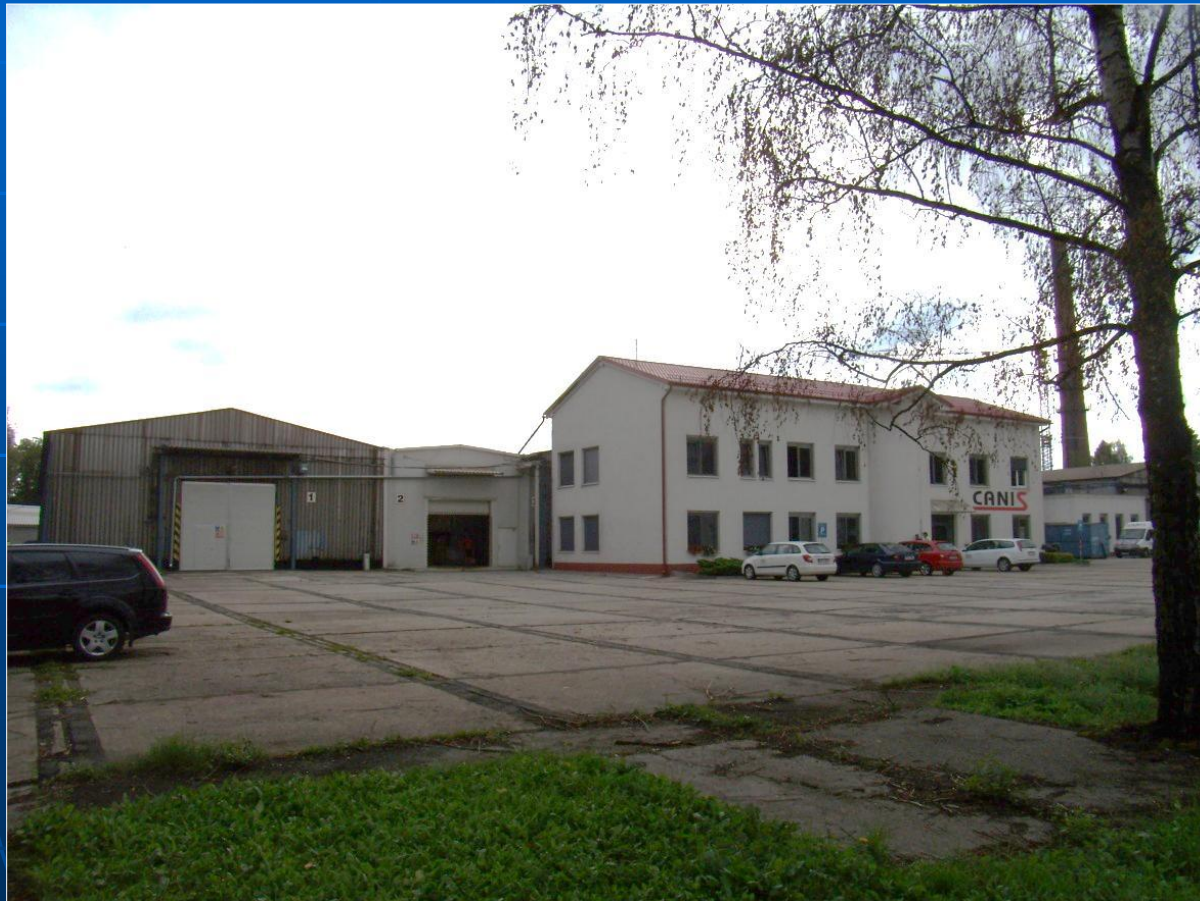
- Jedná se o rozsáhlý komplex navážek důlní hlušiny z hlubinné těžby černého uhlí
- Od 60 let minulého století zde byly indikovány termické procesy
- Začátkem tohoto století se rozšířily termické procesy s negativními dopady na okolní prostředí a byla zaznamenávána jejich migrace
- V posledních dvou letech došlo k ohrožení skladovací haly společnosti Canis Safety, a.s.
- V roce 2012 migrující termická aktivita začala ohrožovat zděnou správní budovu výše uvedené společnosti.
- Nastala nutnost realizovat ochranné sanační opatření.

Ohrožená správní budova

- Byla zvolena technologie těsnění a stabilizace podloží základů správní budovy tlakovou injektáží
- Cílem je zvýšit fyzikálně-mechanické vlastnosti důlní hlušiny a vyplnit volné prostory za účelem zabránění přístupu vzdušného kyslíku ke zbytkům uhelné substance
- Tlaková injektáž byla realizována prostřednictvím sítě vrtů do podloží obvodových zdí správní budovy

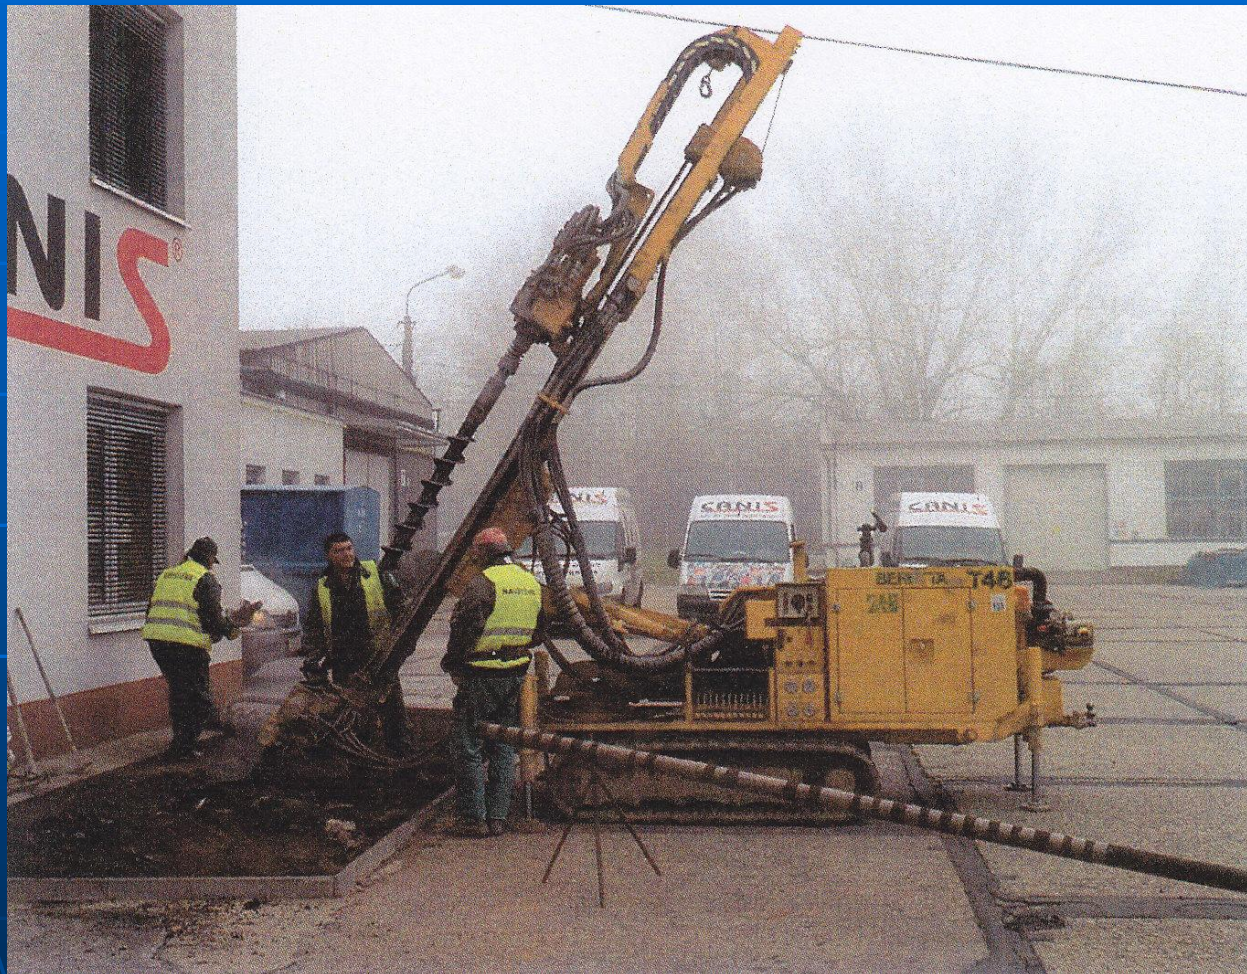
**Instalace injektážních sondy**

- Injektážní sondy byly vkládány do vrtů s roztečí 1,5 m
- Hloubka injektáže činila 2,5 m pod spodní úroveň základů
- Celková délka sond činila 5,5 m
- Použitá hmota byla na bázi cementu s vodním součinitelem 0,5-1
- Celkově bylo spotřebováno 62 m<sup>3</sup> injektážního media

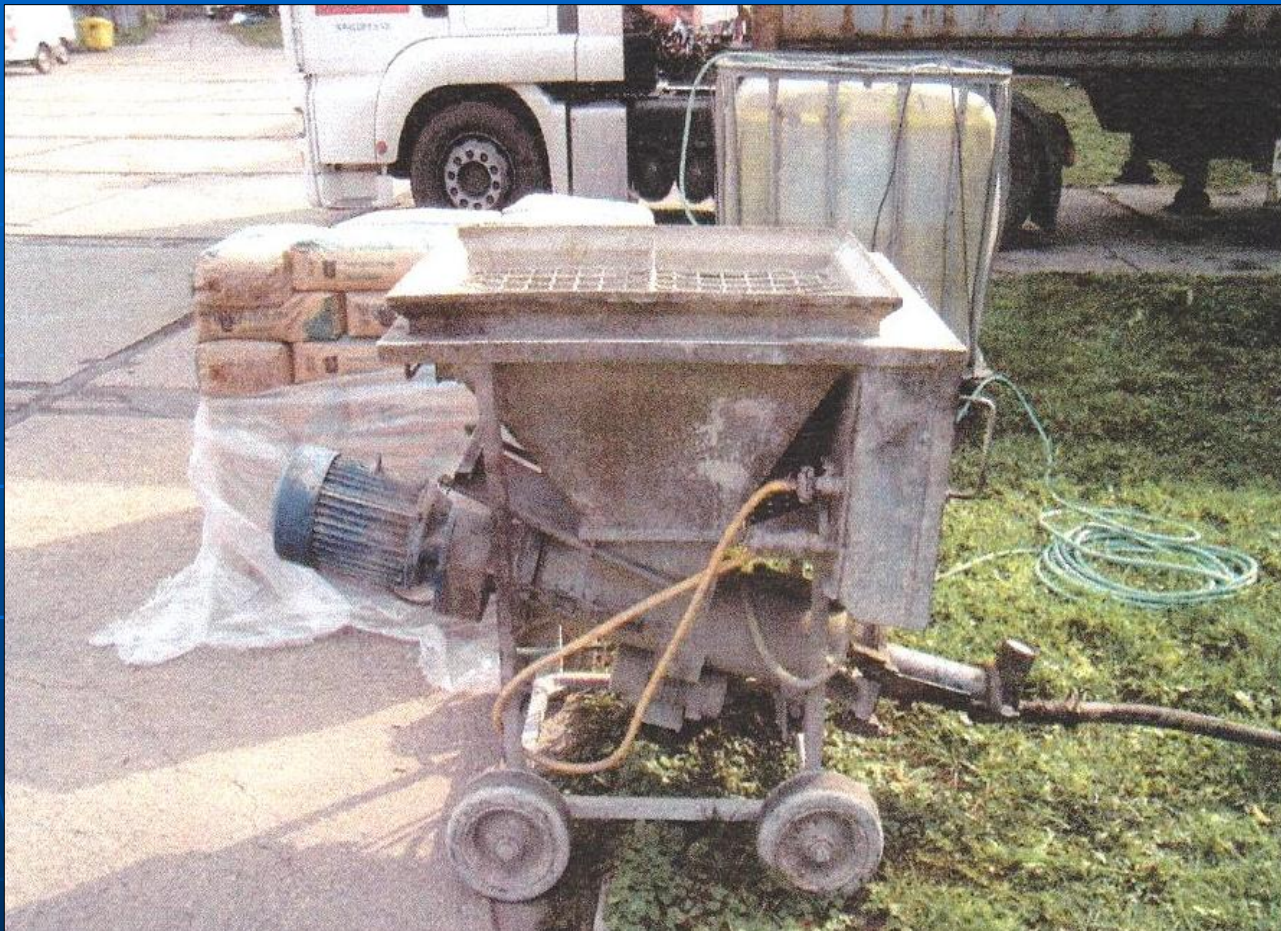
**Injektážní agregát**
