Zkušenosti ČIŽP s nakládáním s odpady obsahující azbest

Hotel Olympik, Praha

25.11.2020

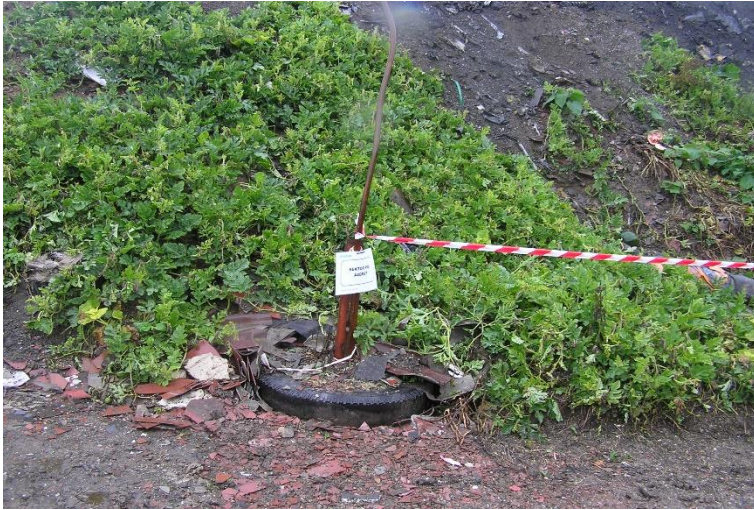
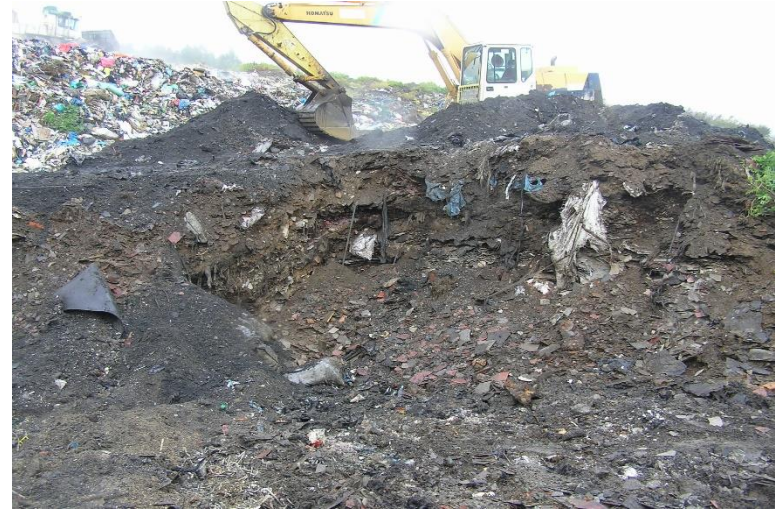
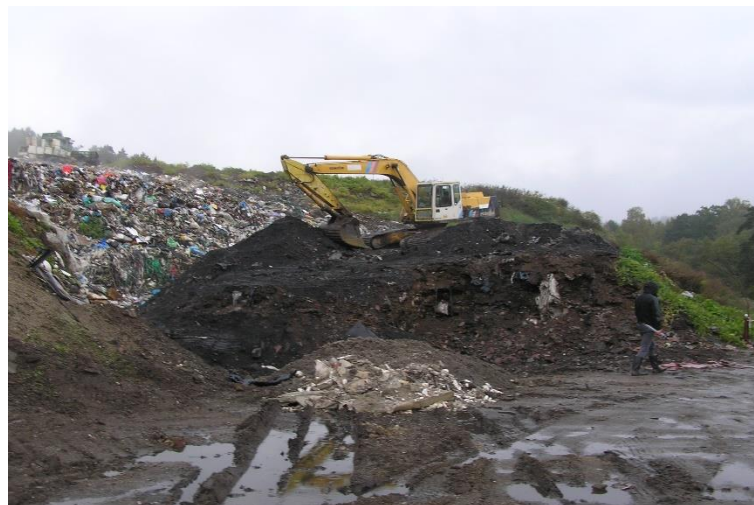
- Fotodokumentace k případu PURUM s.r.o., Osečná –Družcov:

Při kontrole byly zjištěny jednak volně ložené odpady, a dále, v místě uložení odpadů obsahujících azbest bylo zaznamenáno, zřejmě po úpravě povrchu místa bagrem, rozhrnutí odpadů a nezajištění těchto odpadů okamžitým překryvem (otevřená nepřekrytá hrana).

Chybnou manipulací s odpadem bylo zvýšeno zdravotní riziko jak zaměstnanců skládky, tak i ostatních obyvatel žijících v okolí skládky. (úlet prachových částic azbestu do okolí, které při nadýchání mají karcinogenní účinky a mohou tedy vážně poškodit zdraví člověka).

Společnosti byla uložena sankce v celkové výši 450.000 Kč, která byla potvrzena odvolacím orgánem.

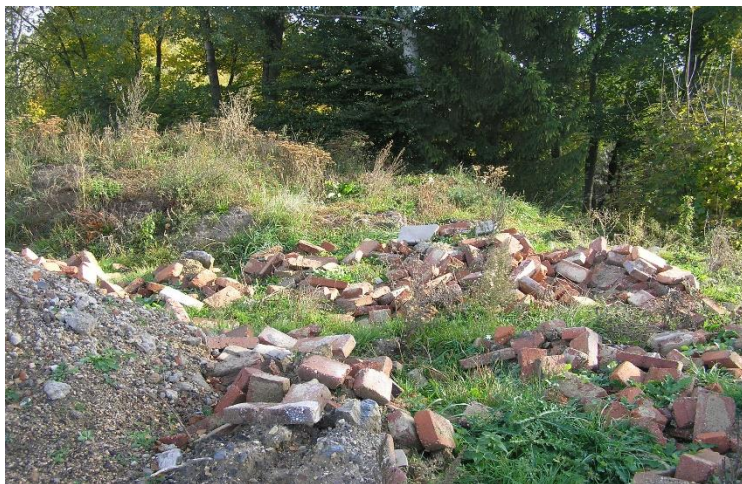
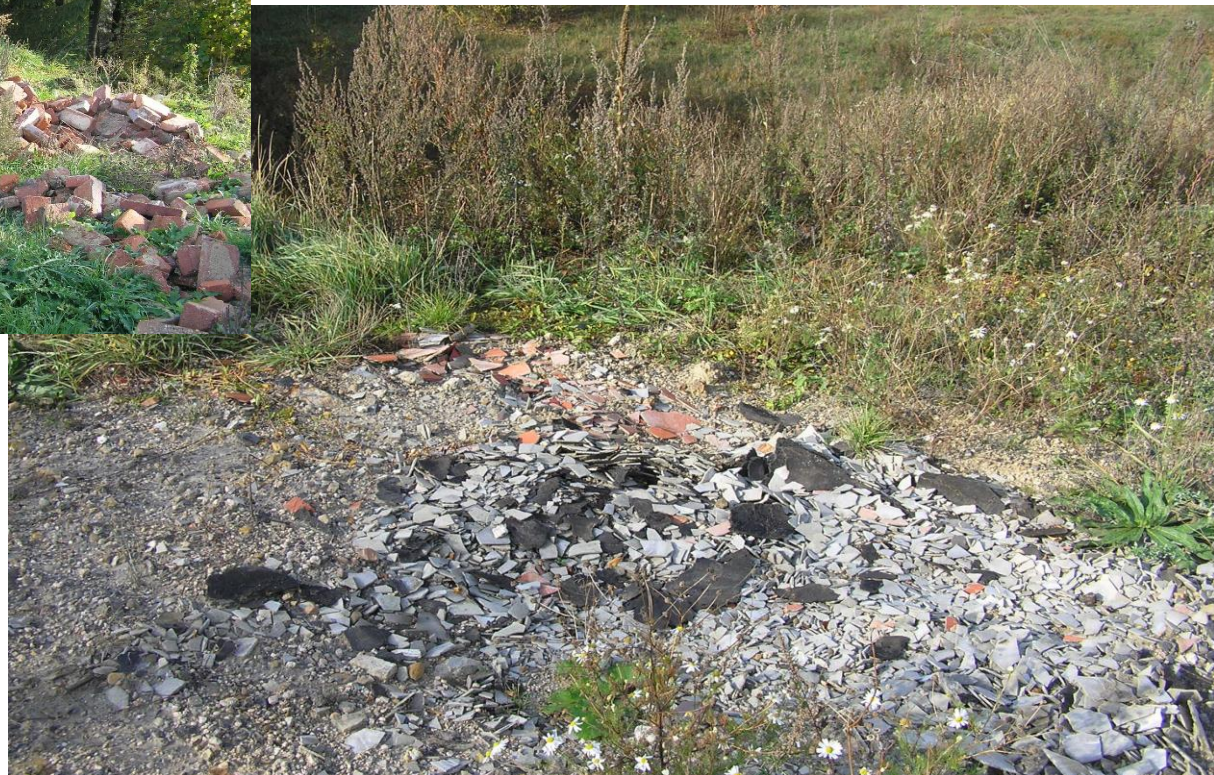
- Fotodokumentace k případu terénní úpravy v k.ú. Mníšek u Liberce:

Při šetření provedeném za účasti pracovníků místně příslušného krajského a stavebního úřadu byly v tělese terénních úprav zjištěny odpady, které nebyly uvedeny ve schváleném provozním řádu tohoto „zařízení“. Převážně se **jednalo o odpady stavebního charakteru**, mj. zde byly zjištěny i nebezpečné druhy odpadů, a to červená a šedá střešní eternitová krytina s obsahem azbestu, jehož přítomnost byla potvrzena screeningovou analýzou, kterou provedla laboratoř ředitelství ČIŽP (bylo prokázáno, že vzorky obsahovaly vlákna z azbestu – chrysotilu (CAS č. 12001-29-5)).

Podnikateli byla uložena sankce v celkové výši 250.000,- Kč (potvrzeno i odvolacím orgánem).

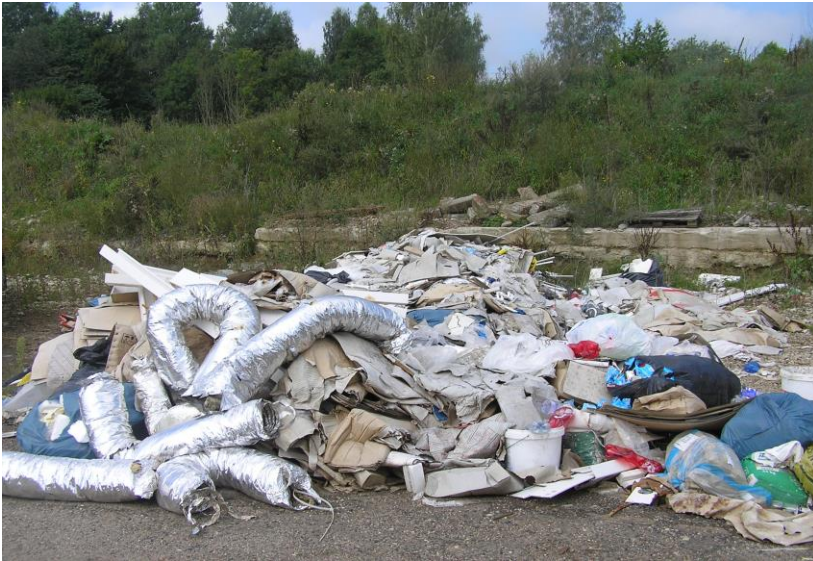
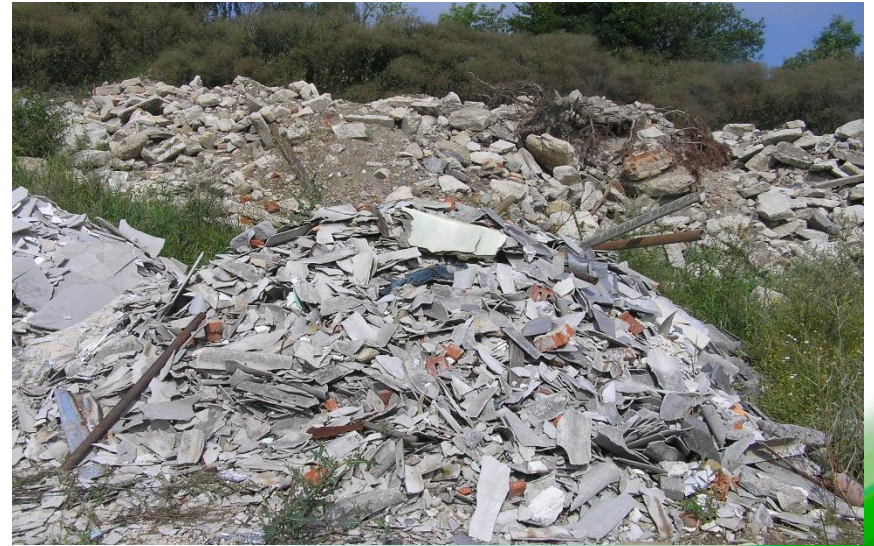
- Fotodokumentace k případu nepovoleného nakládání s odpady v k.ú. Český Dub :

Při kontrole v roce 2018 ČIŽP zjistila, že na dotčených pronajatých pozemcích bývalé cihelny jsou skladovány a shromažďovány zejména stavební a demoliční odpady, (jednalo se o odpady staršího data, již prorostlé vegetací, ale i nové návozy), které obsahovaly také odpad eternitových šablon a vlnitého eternitu s obsahem azbestu. Odpady byly zjištěny na ploše hrubým odhadem cca 30 tis. m², v různé mocnosti (stavební a demoliční odpad místy až 2 m). Stavební odpady vč. eternitových rozlámaných šablon byly volně loženy a shromažďovány či skladovány na vodohospodářsky nezabezpečených plochách, bez jakéhokoli zabezpečení před případných únikem či znehodnocením.

Za toto jednání byl podnikající fyzické osoba sankcionována pokutou ve výši 250.000,- Kč.
