AWAST Slovakia s.r.o.

**DOSIAHNUTÉ VÝSLEDKY SANAČNÝCH PRÁČ
NA LOKALITE PO SA, SLIAČ-VLKANOVÁ**

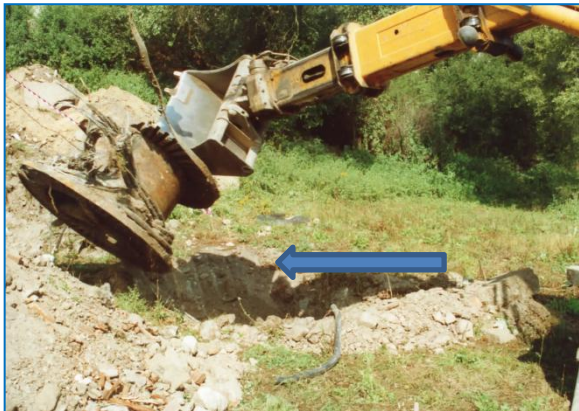
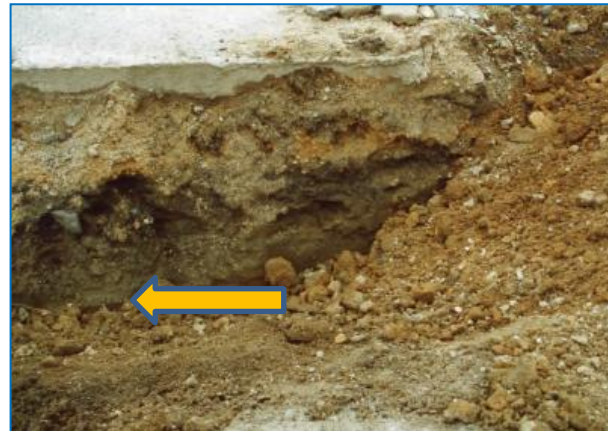
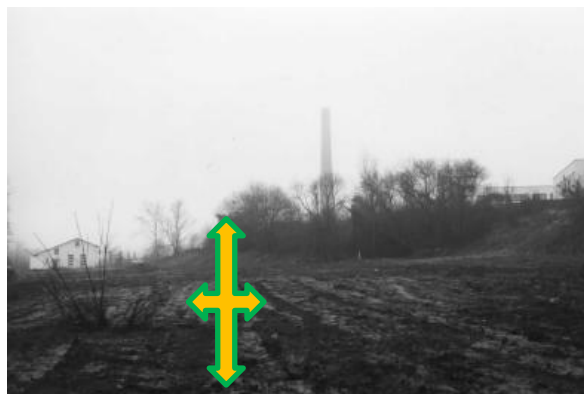
Fotodokumentácia drén L-5

- Z geologického vyhodnotenie vrtov bolo zistené, že v niektorých anomálnych miestach nachádza stavebný a komunálny odpad
- Na základe dosiahnutých výsledkov sme pristúpili k likvidácii skládky odpadu a vykonali následnú rekultiváciu územia;
- Vyberanie a následné triedenie odpadu bolo sústredené na miesta kde boli vymapované jeho „centrá uloženia“ a presnejšie boli práce koordinované priamo v teréne, podľa geologického vyhodnotenia v jednotlivých „centrách uloženia odpadu“.
- Po vykopení (vybratí) bol odpad triedený na kovový šrot, stavebný odpad, komunálny odpad a nebezpečný odpad

- 6 910 t stavebného odpadu
- 32,41 t nebezpečného odpadu
- Na vymapovanie cieľových objektov. Použili sme magnetometrickú metódu, ktorou boli zistené anomálie V mieste týchto anomálií boli realizované mapovacie a vzorkovacie vrty.
- Záver analýzy NO hovorí, že v odpade sa nachádzali najmä uhľovodíky pochádzajúce z ropy, teda alkány, cykloalkány, aromáty a polyaromáty. Identifikácia v niektorých prípadoch naznačuje prítomnosť kyslíkatých zlúčenín, ktoré však takisto sú v menších množstvách súčasťou ropných produktov. Počet uhlíkov (až C₂₆) ukazuje, že sa jedná najmä o vyššievrúce uhľovodíky.

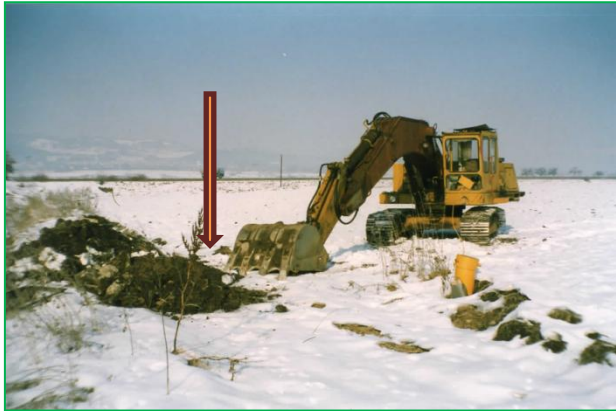
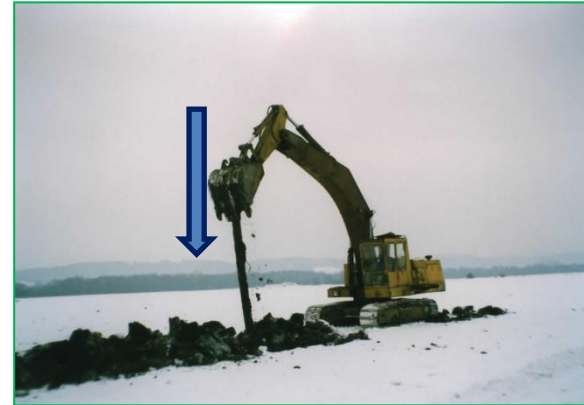
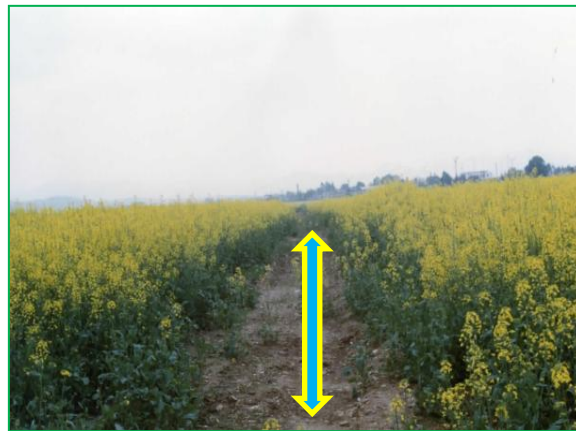
Fotodokumentácia produktov

- Jedným zo známych zdrojov znečistenia bol nefunkčný produktovod spájajúci lokalitu Vlkanová so skladmi PHM Sliač, Juh, Sever.
- Produktovod bol nefunkčný, čiastočne naplnený ropnými látkami. Netesnosti produktovodu spôsobovali kontamináciu okolitého horninového prostredia. V prvom rade bol vybratý obsah produktovodu a následne sa potrubie preplachovalo čistiacim a odmasťovacím prostriedkom. Až po týchto prácach sa pristúpilo k odstraňovaniu potrubí.
- Podrobným geologickým prieskumom bolo zistené, že znečistenie vôd na poliach obhospodarovaných PD a reštituentkou bolo spôsobené netesnosťou produktovodu spájajúceho lokalitu Vlkanová so skladmi PHM Sliač. Produktovod bol vyradený z prevádzky ešte SA z dôvodu jeho netesnosti.

- Trasa produktovodu začínala v areály VÚ Vlkanová v priestore bývalej výdajne PHM. V areáli pokračovala areálom kasární, križovala železničnú vlečku a Badínsky potok. Pokračovala súbežne so železničnou vlečkou poľom až na majer Tri Duby, odkiaľ smerovala popri prístupovej ceste do areálu letiska. Súčasťou produktovodu bolo aj 14 ks betónových revíznych šachiet.
- Likvidácia pozostávala z odkopania a rozobratia revíznych šachiet, a následného odkrytia potrubí produktovodu. Súčasne sa do pripravených nádrží vypúšťal obsah produktovodu a sústreďoval do centrálnej nádrže umiestnenej v lokalite Vlkanová.
- Po ukončení prác bola trasa produktovodu vedúca cez poľnohospodársku pôdu zrekultivovaná a odovzdaná užívateľovi.
- ***Dĺžka vybratých potrubí bola 3 660,0m. Z produktovodu bolo získané 27,00 m³ ropných látok určených na likvidáciu.***
