Dokončovací sanační práce na lokalitě Všejanya les

KOZÍ HŘBETY

ENVIGEO s.r.o.
Tiskařská 10/257
108 00 Praha 10
www.envigeo.cz

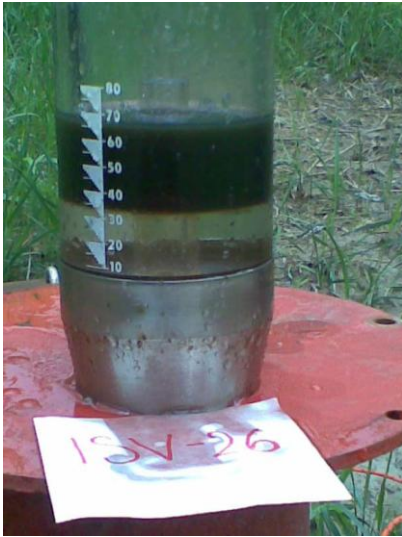
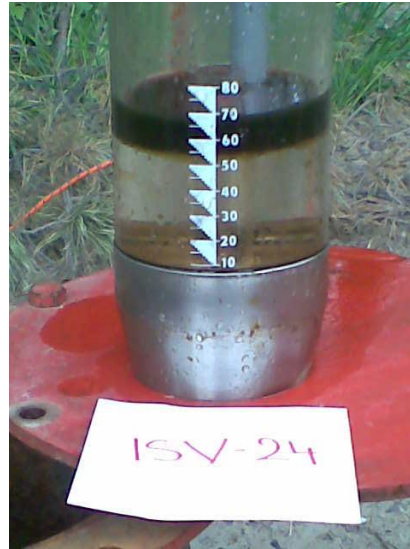
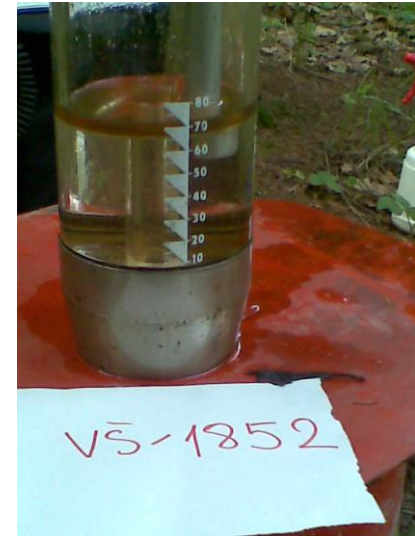
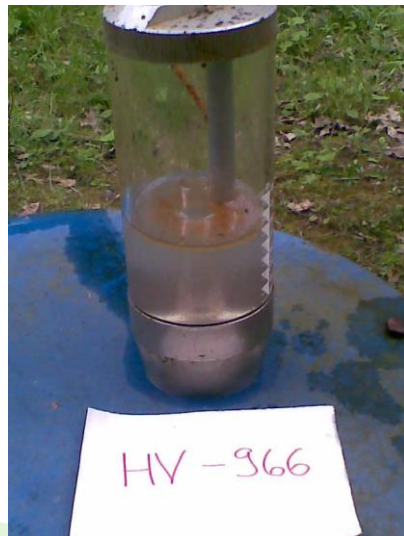
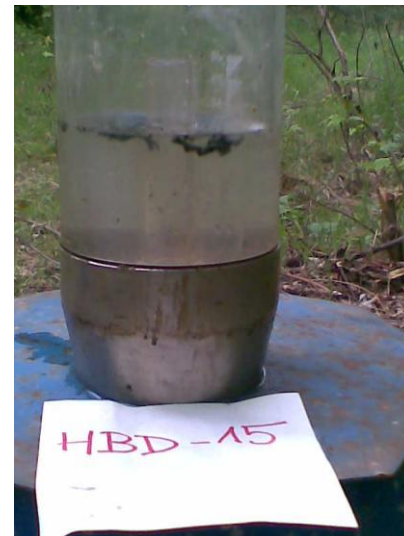
- ▶ **Letecký petrolej (kerosin): složitá směs uhlovodíků získaná destilací ropy. Počet uhlíkových atomů převážně v rozmezí C₆ až C₁₆. Zdraví škodlivý, hořlavý, prakticky nerozpustný. Hustota = 775 až 840 kg/m³.**
- ▶ **Kontaminace p. v. pochází z podzemních nádrží a produktovodu.**
- ▶ **Na lokalitě ve formě filmu nebo volné fáze (mocnost až jednotky metrů)**
- ▶ **Sanační práce probíhají od roku 1998 (Envigeo s.r.o. od roku 2008).**
- ▶ **Délka sanace 5 let, 3 roky postsanační monitoring**
- ▶ **Alternativní sanační limity: Vymizení VFRU (vrstva o mocnosti 3 mm včetně menisku) a zbytkové množství kontaminantu 5000 litrů.**

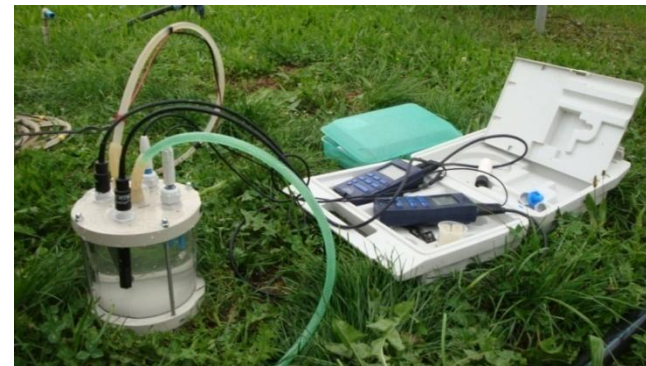
APLIKAČNÍ A MONITOROVACÍ VRT:

- teplota, vodivost, úroveň hladiny
- pH, ORP, O₂
- H₂O₂ – terénní titrace
- VFRU, koncentrace C₁₀-C₄₀
- UCHR, TOC
