Sanace havarijního úniku motorové nafty v areálu depa ČD v Trutnově dekonta

Mgr. Luděk Sistr, Ph.D., Mgr. Inka Vrtišková, DEKONTA, a.s.

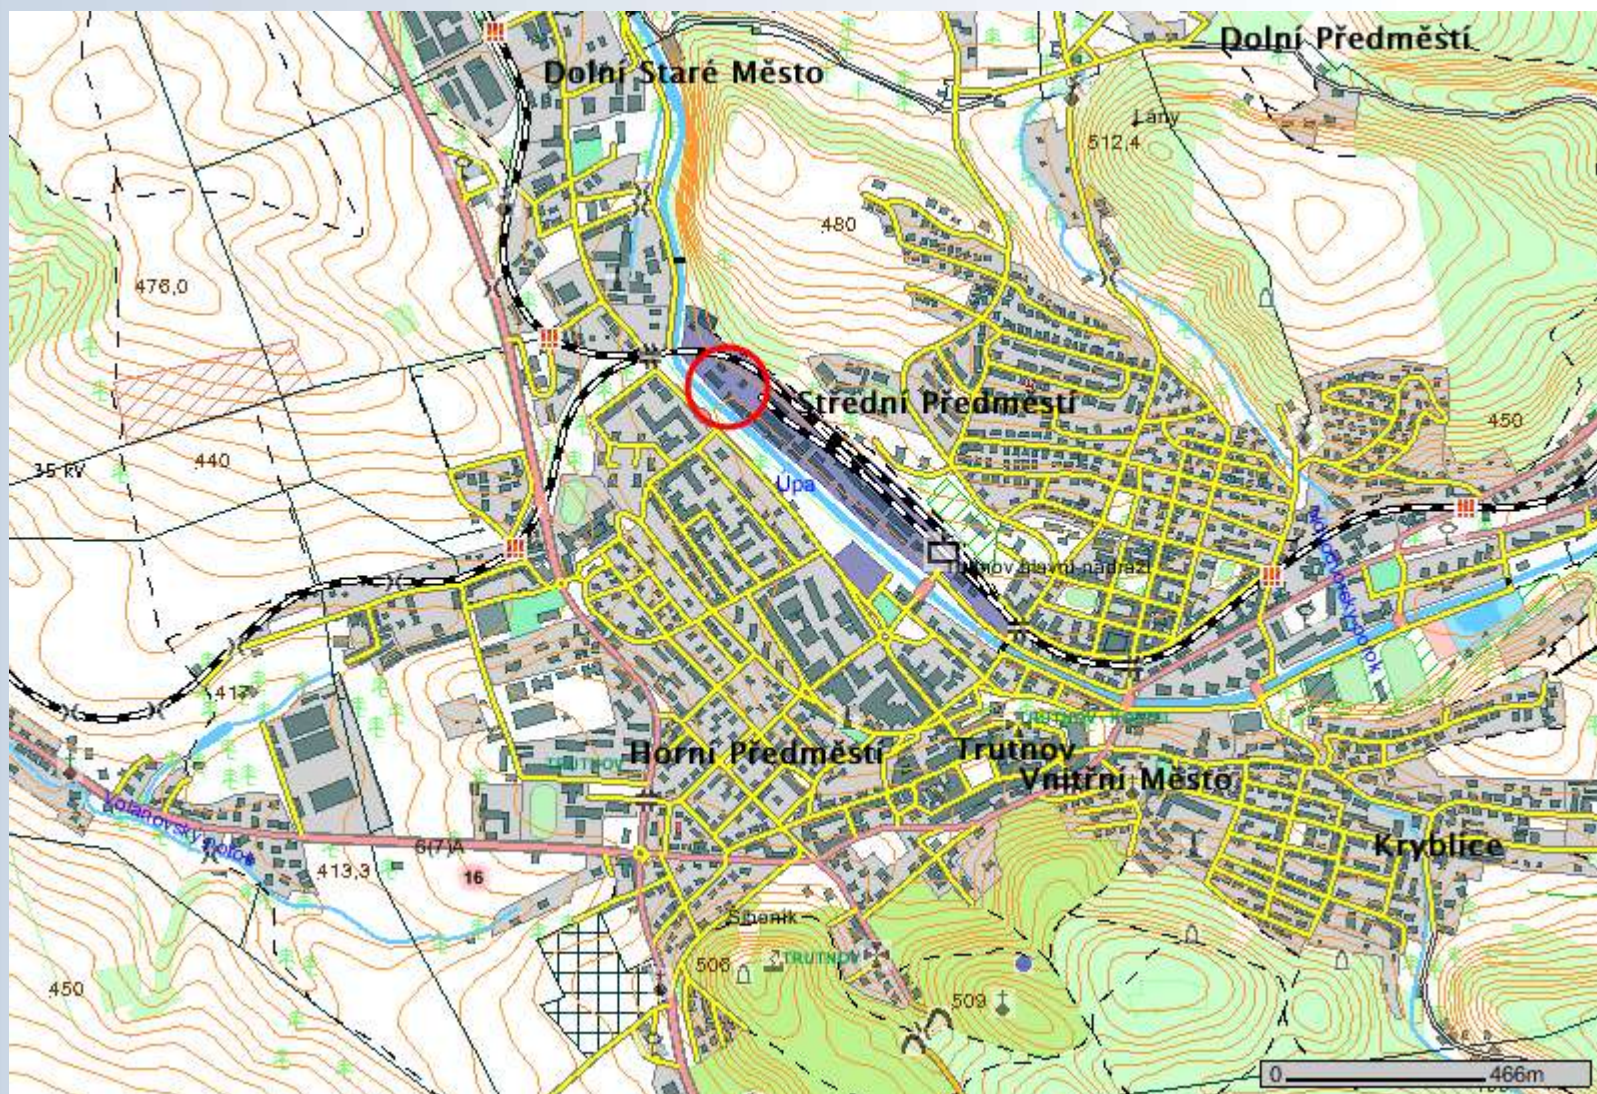
Situace areálu depa ČD

Dne 1. února 2007 byl zjištěn masivní únik 51 m³ MN v areálu depa ČD v Trutnově. Z poškozených podzemních rozvodů uniklo zhruba 51 m³ MN. Kromě podložních zemin a podzemní vody byl zasažen i povrchový tok Úpa.

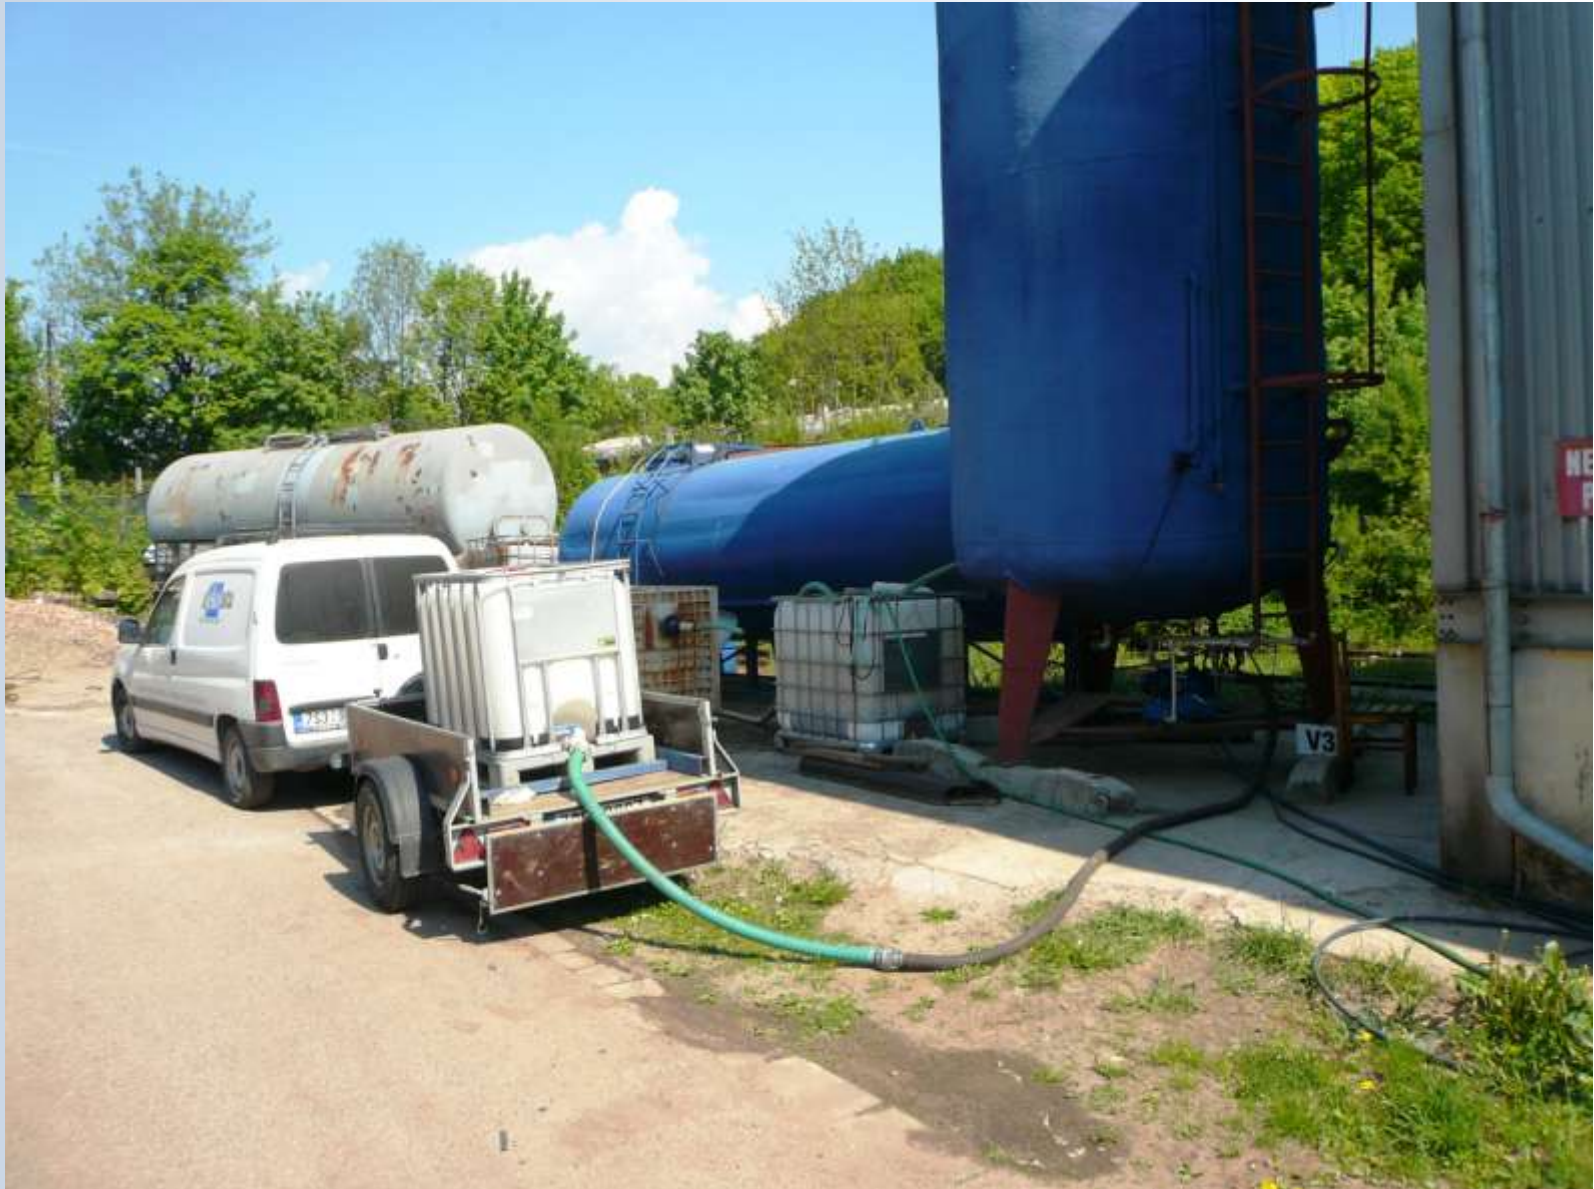
- Prvotním zásahem bylo úspěšně zabráněno šíření kontaminace zejména do povrchového toku Úpy.
- Vytvořením hydraulické bariéry a zahájením sanačního čerpání bylo zastaveno šíření kontaminace a současně probíhá odstraňování volné fáze kontaminantu z hl. p. v.
- Kontaminované zeminy výkopu sanačního drénu a říčního břehu byly odvezeny na biodegradační plochu mimo lokalitu.

- Kontaminované zeminy v areálu depa ČD jsou sanovány biodegradací in situ.
- Prostor mezi řekou Úpou a linií hydraulické bariéry lze považovat za úspěšně sanovaný.
- V současné době je odstraněno zhruba 85% kontaminantu. Zbývá odstranit asi 6,5 m³ z původních 51 m³ uniklých RL.
