**ANALÝZA RIZIK
STARÉ EKOLOGICKÉ ZÁTĚŽE
V AREÁLU BÝVALÉ OBALOVNY
ŽIVIČNÝCH DRTÍ
HOLOSTŘEVY**

*Mgr. Valérie Wojnarová
G-servis Praha s.r.o., Třanovského 622/11,
163 00 Praha*

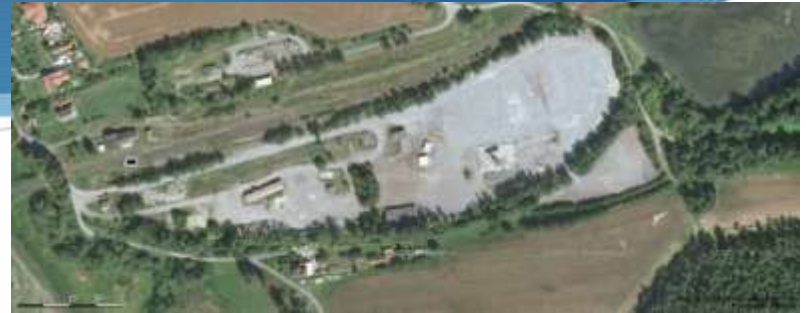
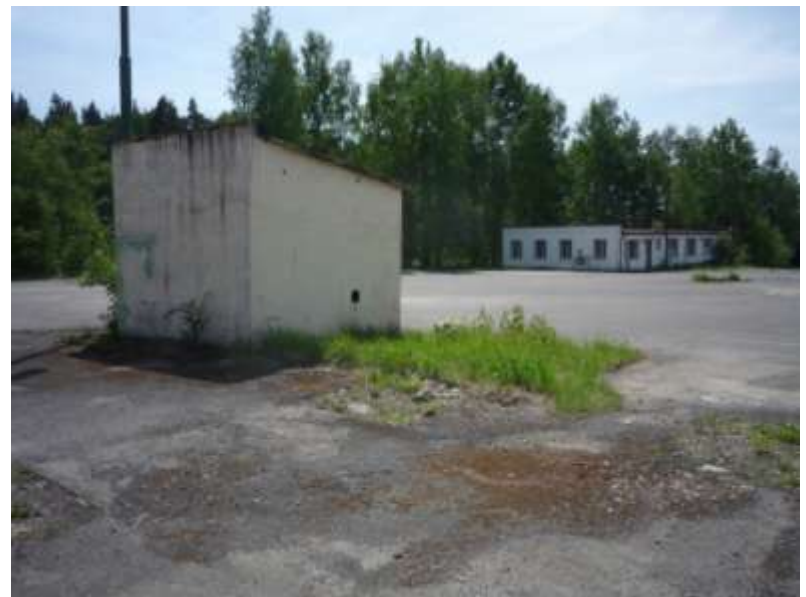
- 🟡 Z areálu: kotelna vytápěna LTO, sklady živic a PHM (stáčení z vagónů a později z cisteren), odstraněny 2002, a 2004, LTO nádrže přemístěny k obalovně.
- 🟡 V areálu: technologie obalovny – zklividována 2007.
- 🟡 Delotherm DH- teplotnosné médium k ohřevu živic, užíván 1975-1988, skladován v sudech, spálen r. 1993.
