Petr Navrátil

19.9. 2012

Sanace lokálních propadlin na poddolovaném území jihomoravského lignitového revíru

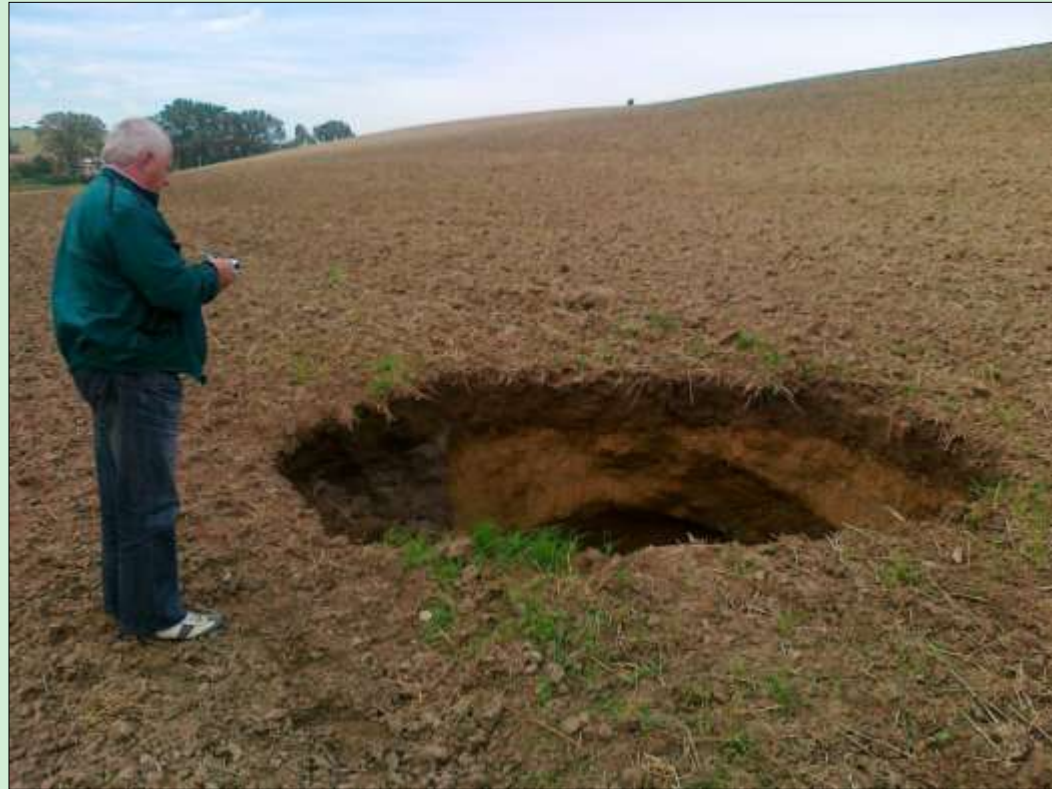
- po nahlášení (většinou majitelem nebo uživatelem pozemku) je provedeno místní šetření.
- označení popřípadě provizorní ohrazení.
- zaměření souřadnic a rozměrů propadu

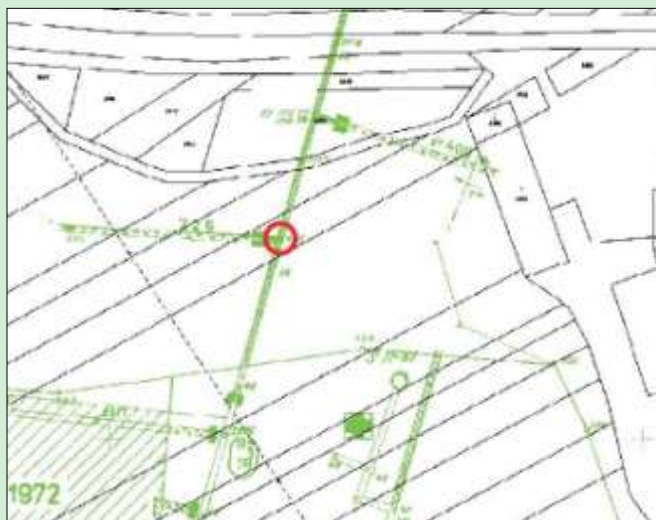
souřadnice propadu : $x = 1\ 188\ 724$; $y = 569\ 535$

mocnost nadloží : 24 m
 mocnost uh.sloje : 2,5 m
 objem zásypu : 152 m³
