Sanační technologie XXIV, Uherské Hradiště, Klub Kultury, 18-20.5.2022

# **SANÁCIA V RUŠŇOVOM DEPE ŠTÚROVO – REALIZÁCIA A VÝSLEDKY**

Juraj Macek, Cenvis, s.r.o.

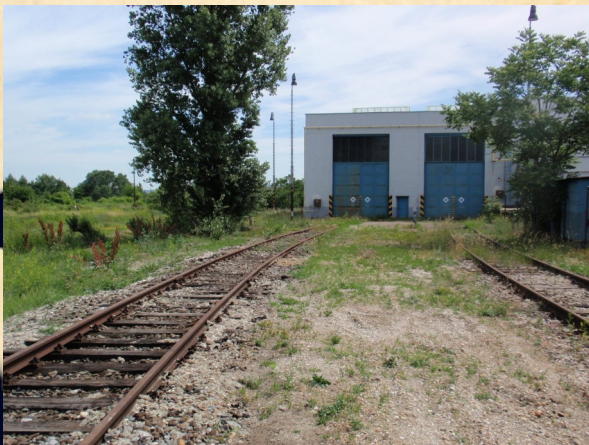
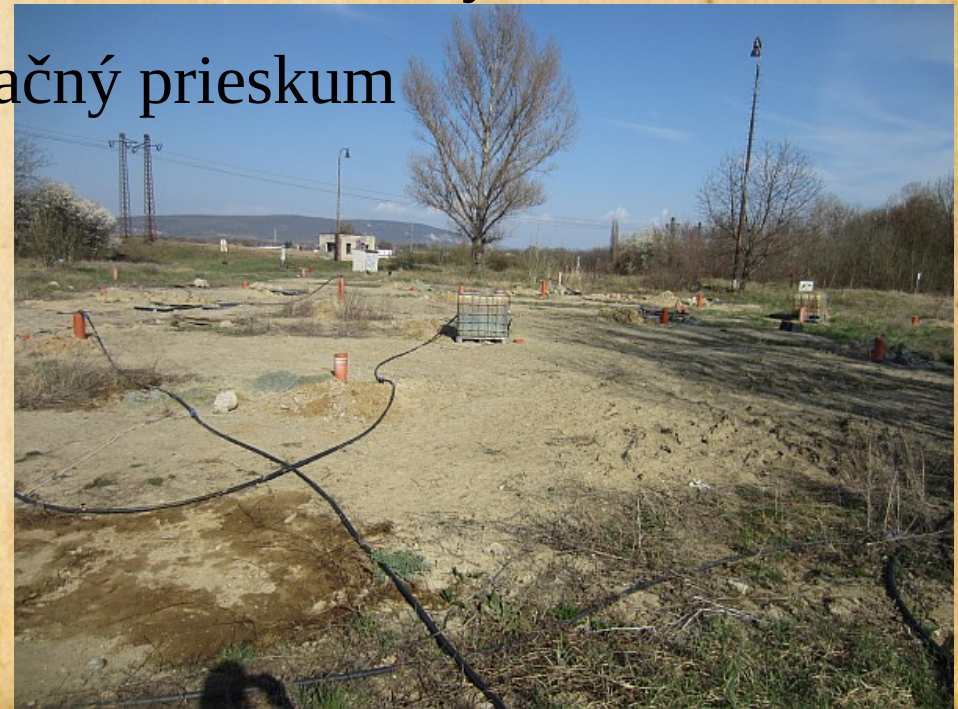
- EZ s vysokou prioritou, história opráv naftových hnacích koľajových vozidiel od druhej polovice 50tych do konca 70tych rokov 20. storočia, od roku 2008 ukončenie činnosti depa
- prítomnosť znečisťujúcich látok (fáza ropných látok vo vrtoch) bola prvý krát identifikovaná v roku 1987, počas prieskumu po havárii cisterny s anilínom
- nové vrty v rokoch 2008-2009, monitorovanie lokality od 2010
- v roku 2018 začiatok prác – predsanačný prieskum
- ukončenie sanačných prác v 2021
