**Karotáž – metoda pro zjišťování pohybu
kontaminace a jeho souvislostí s geologickou a
tektonickou stavbou území.**

AQUATEST a.s.

Geofyzikální měření ve vrtech neboli karotáž

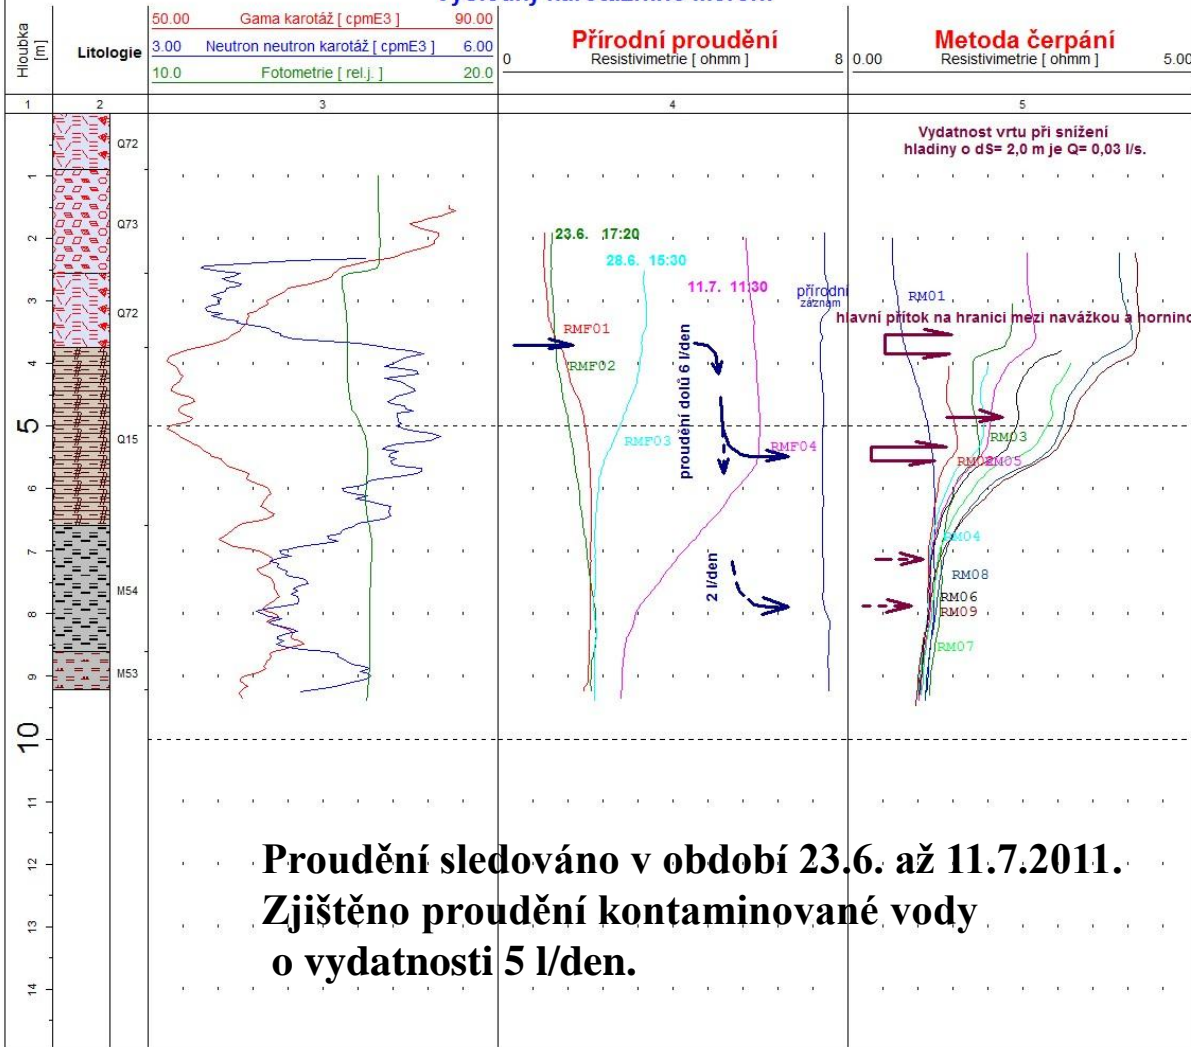
Výsledky karotážního měření

**GTS-74**

Souřadnice X : 991729.91
 Y : 806091.88
 Nadmořská výška : 325.80
 Lokalita : Chomutov
 Mapa 1:25 000 : 2-333

INTERVALY VRTÁNÍ [m]	PRŮMĚR [mm]
0.0 - 14.1	305

INTERVALY PAŽNICE [m]	PRŮMĚR [mm]
0.0 - 3.2	160
3.2 - 13.2	160
13.2 - 14.1	160

PODZEMNÍ VODA

hladina	2.52 m
hladina	1.91 m
Datum měření	28.6.2011

Proudění sledováno v období 23.6. až 11.7.2011.
Zjištěno proudění kontaminované vody
o vydatnosti 5 l/den.

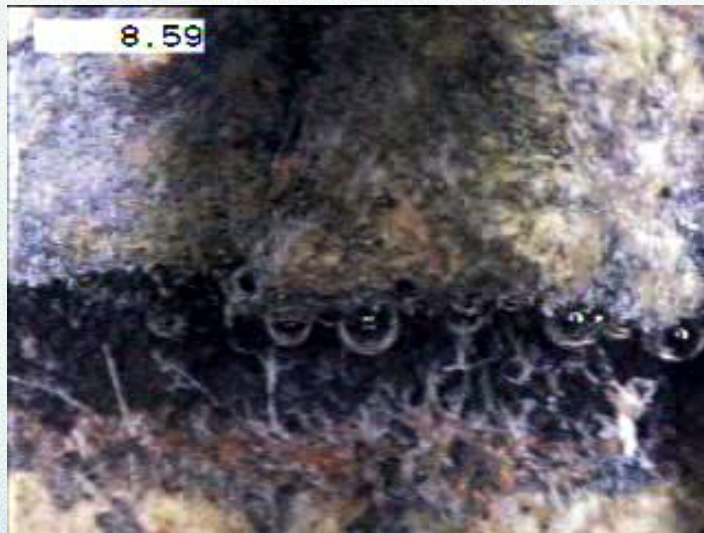
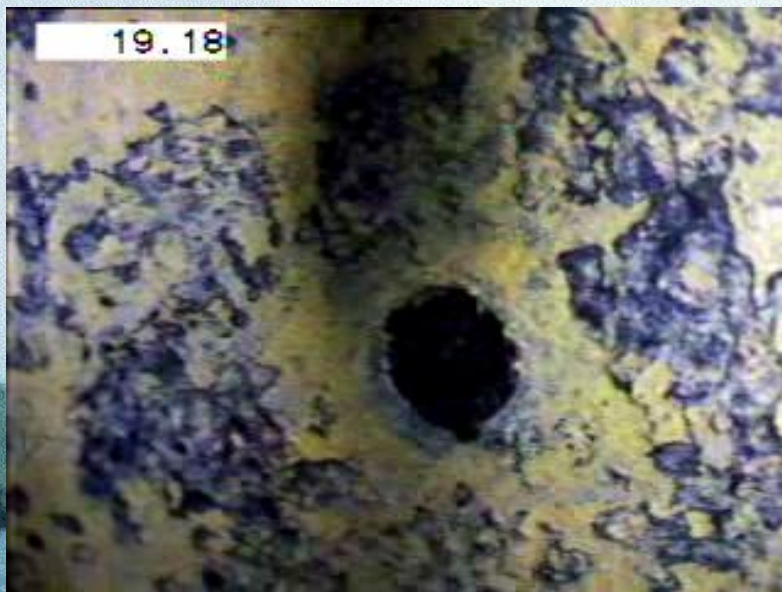
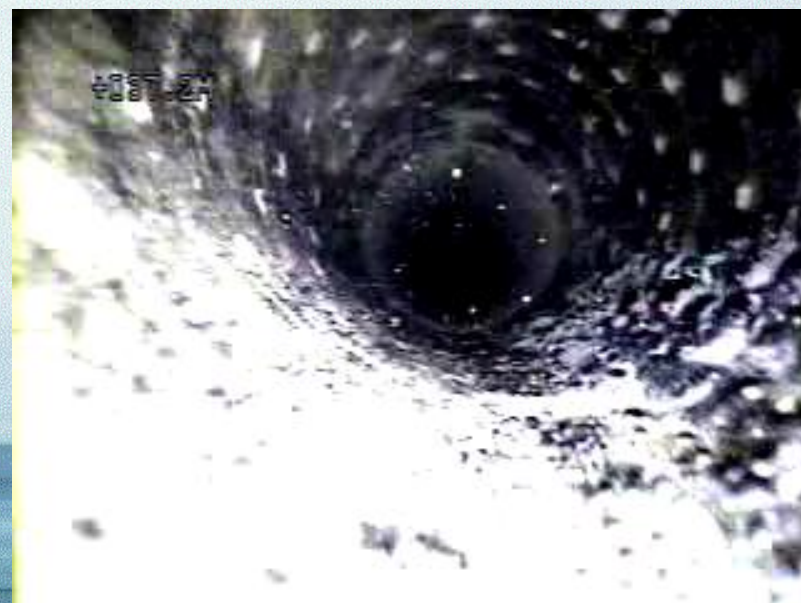
Televizní prohlídka může sloužit i jako jednoduchá kontrola stavu výstroje, perforace.

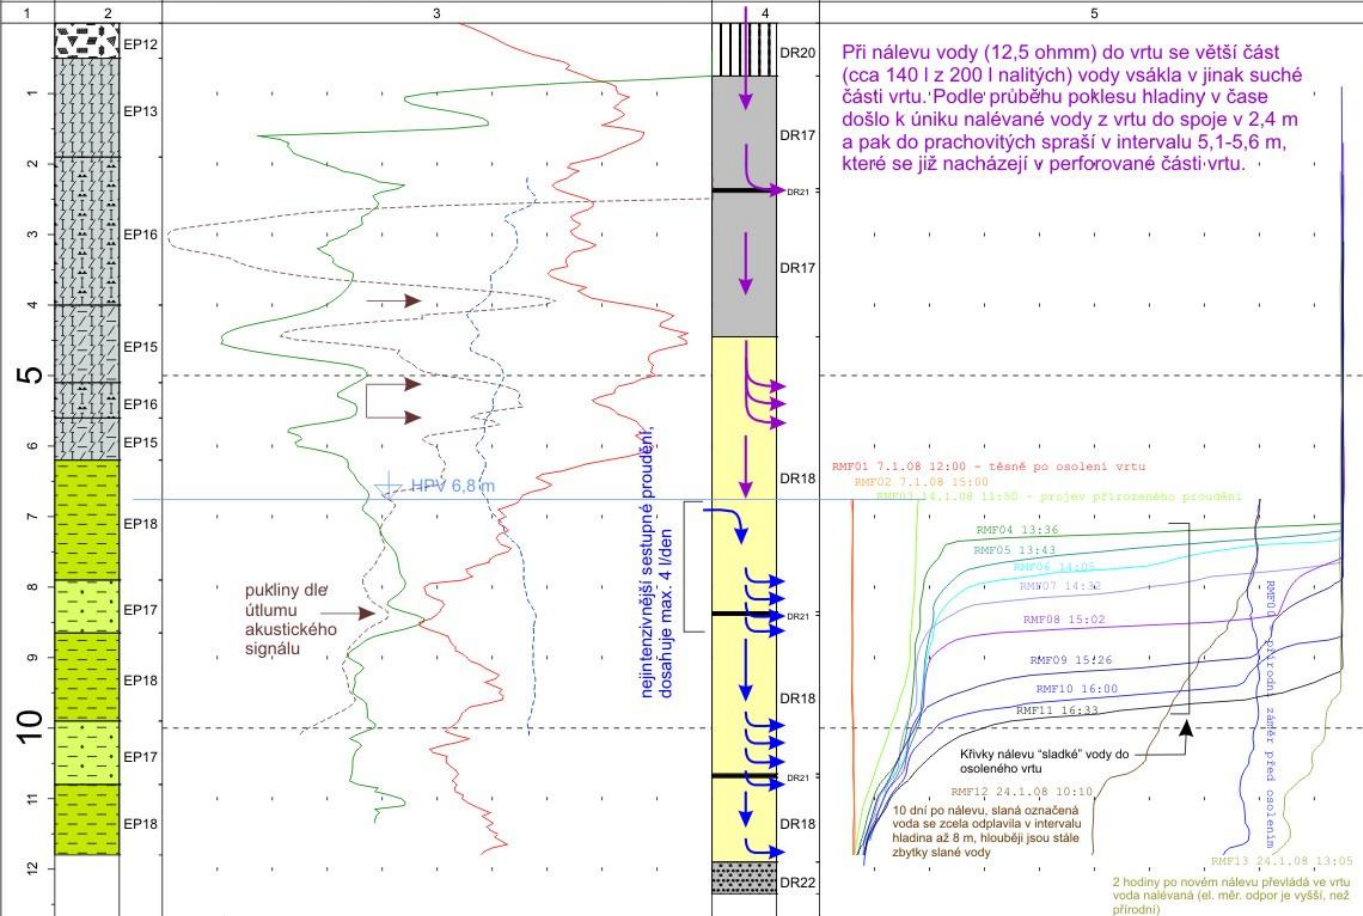
Výsledky karotážních měření

2. Spolchemie Ústí n.L.

solí označený a čistou vodou nalévaný vrt, horní polovina vrtu jsou spraše, dolní pak jíly

Objekt : PV-119 [Spolchemie]

Při nálevu vody (12,5 ohmm) do vrtu se větší část (cca 140 l z 200 l nalitých) vody vsákla v jinak suché části vrtu. Podle průběhu poklesu hladiny v čase došlo k úniku nalévané vody z vrtu do spoje v 2,4 m a pak do prachovitých spraší v intervalu 5,1-5,6 m, které se již nacházejí v perforované části vrtu.

2,38 m spoj s nýty

4,44 m počátek perforace

6,8 m hladina - zelenožlutá voda

11,9 m sediment na dně

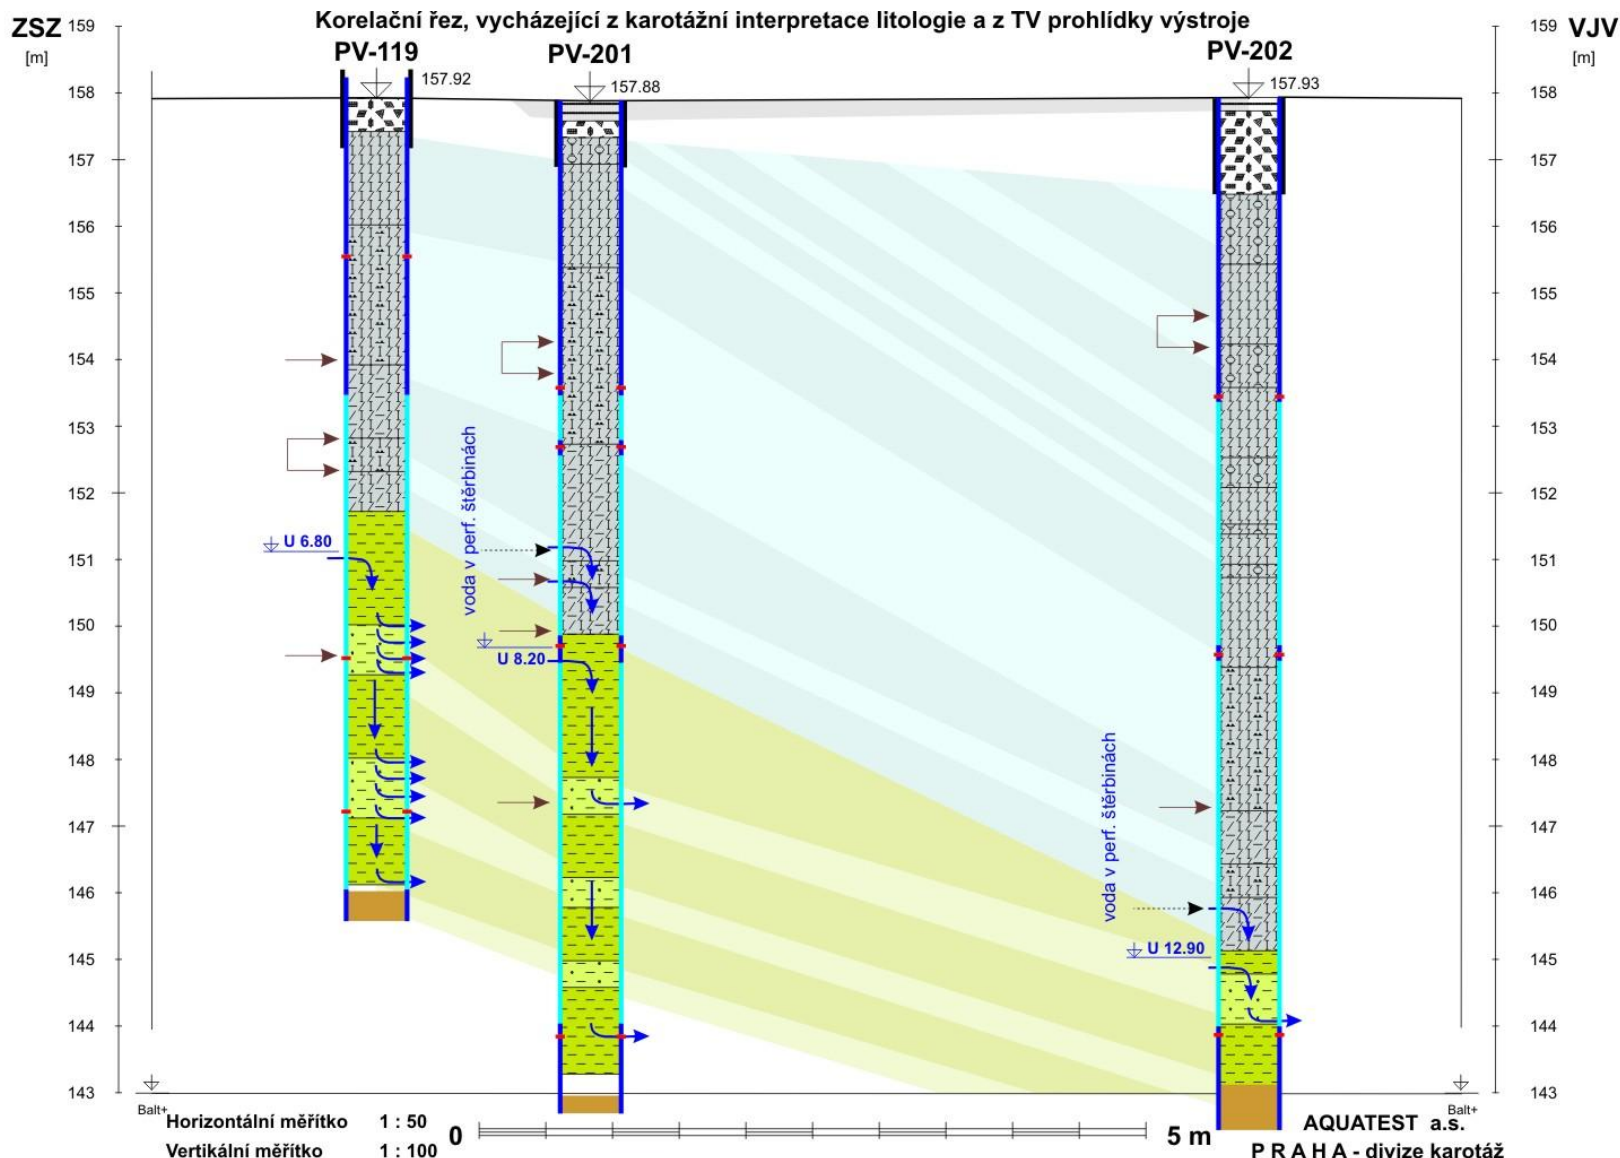
2. Spolchemie Ústí n.L.

litologický řez s vyznačením propustných poloh ve vrtech, měřítka horiz. 1:50 a vert. 1:100

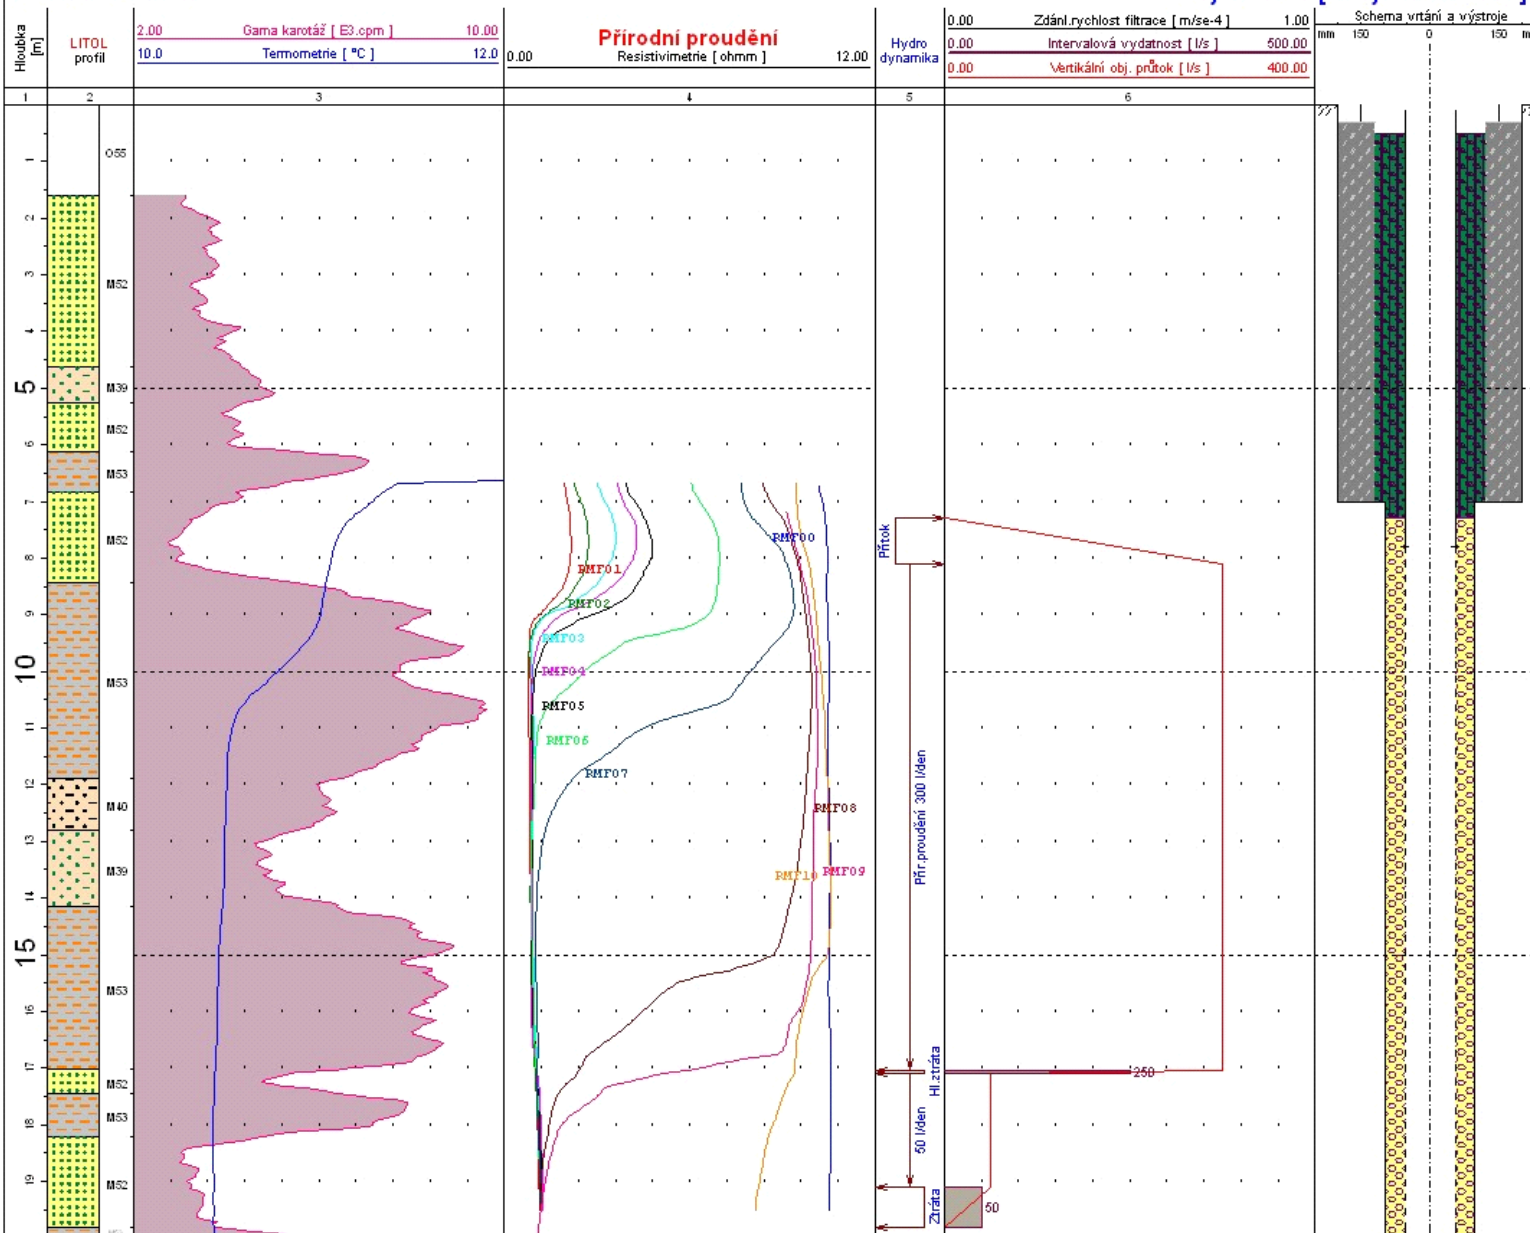
Kontrolní měření

Objekt : XY [Utajená lokalita]
