**Sanace staré galvanovny
bývalého podniku Jihlavan, s. p.**

- **Cíl sanačních prací**
 - ❖ Odstranění ohniska kontaminace a dosažení cílových limitů
- **Kontaminanty**
 - ❖ Těžké kovy (Cr celk, Cr⁶⁺, Cd a Pb)
 - ❖ CIU (TCE)

Sanace staré galvanovny bývalého podniku Jihlavan s.p.

Předmětem podpory je provedení sanace staré ekologické zátěže vzniklé v souvislosti s provozem galvanovny v bývalém s.p. Jihlavan. Realizací projektu dojde k odstranění staré ekologické zátěže o ploše 3 100 m².

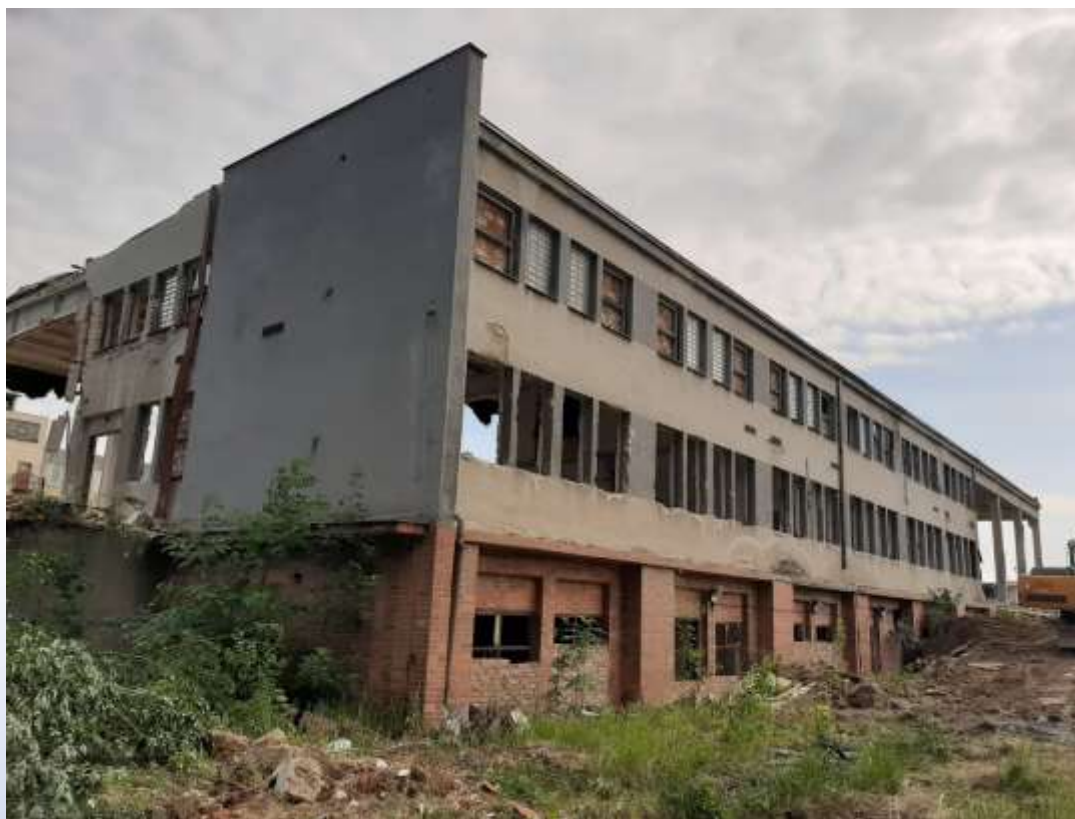
Galvanovna

- ❖ železobetonový montovaný skelet 55 m x 46 m
- ❖ železobetonové patky 2,4 m x 2,4 m x 1,0 m

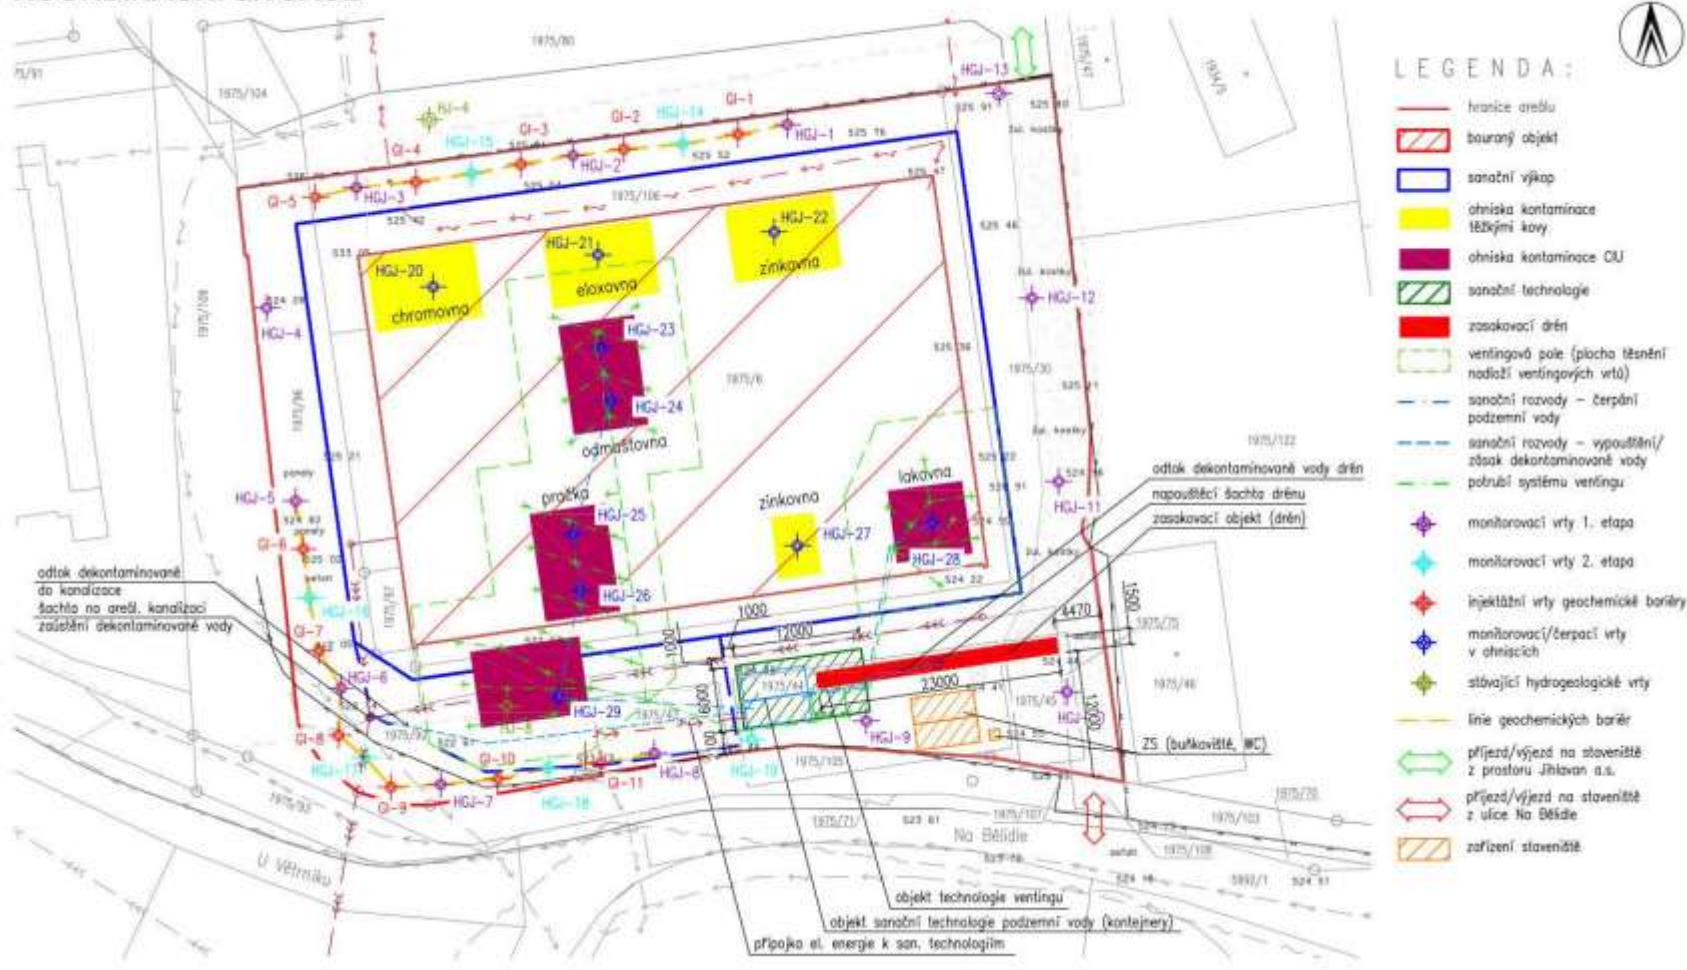
KOORDINAČNÍ SITUACE

Venting
