Hodnotenie eutrofizácie povrchových vôd.

Ing. Elena Rajczyková, CSc., RNDr. Jarmila Makovinská, PhD.

Vyhodnotenie eutrofizácie - metodika

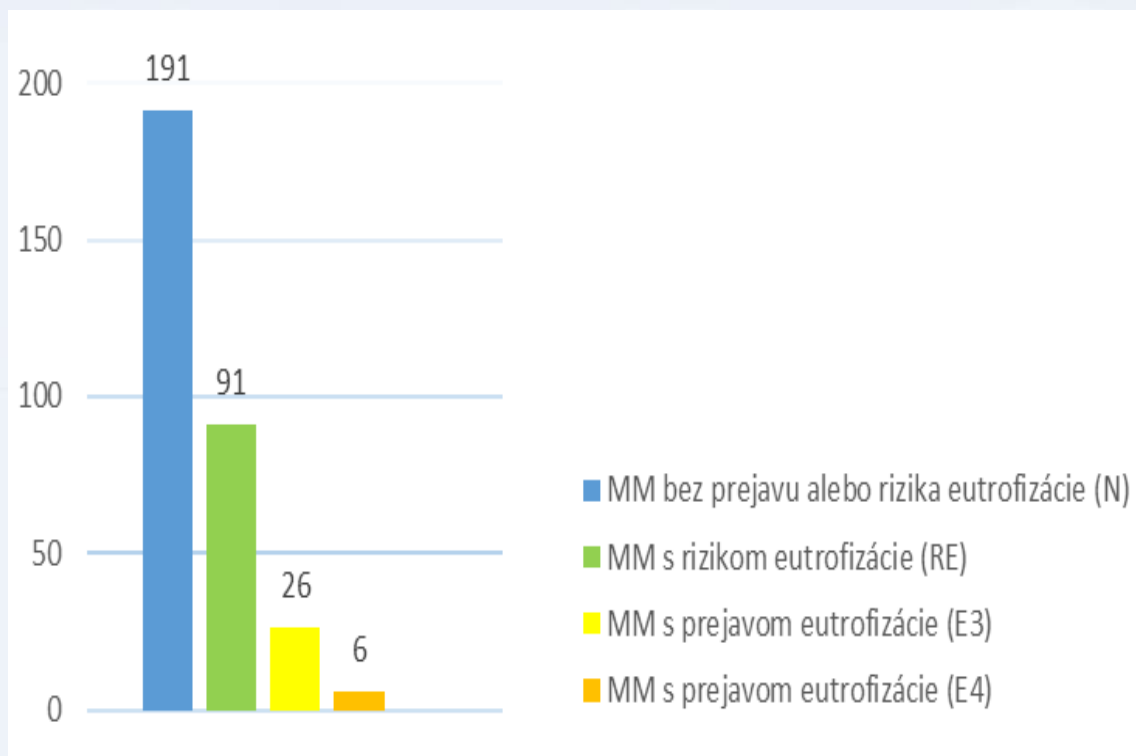
Vyhodnotenie eutrofizácie v PO - tečúce vody

- Monitorovaných 314 MM
- bez prejavu /rizika eutrofizácie 191 (60,83%) MM
- eutrofizácia (E3+E4+E5) sa prejavila v 32 (10,19 %) MM
- riziko eutrofizácie indikované v 91 (28,98) MM

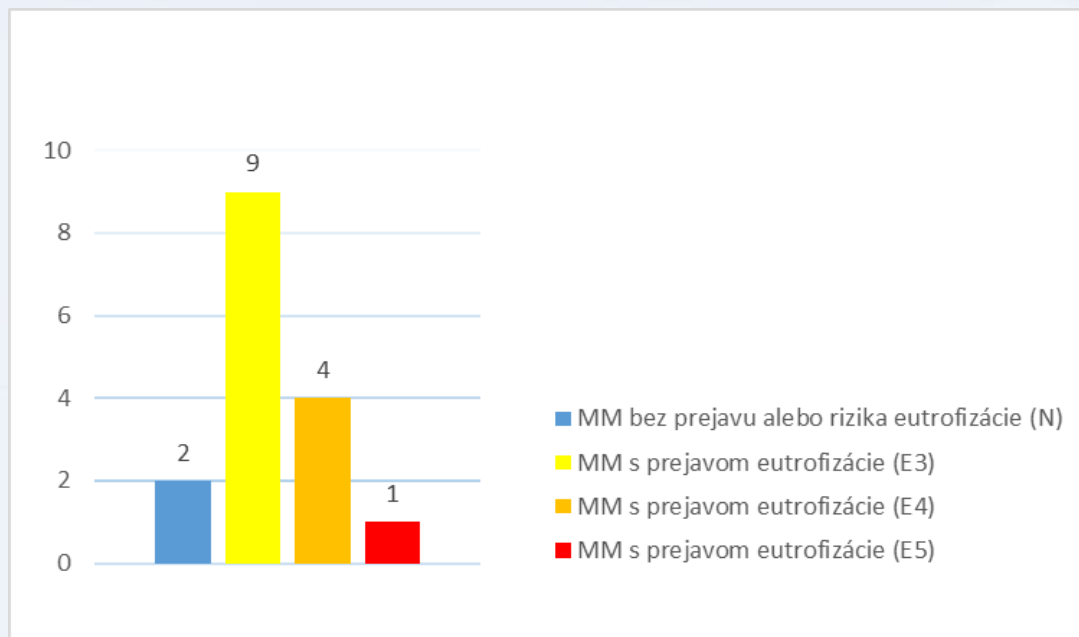
Vyhodnotenie eutrofizácie v PO – vodné nádrže

- Hodnotených 16 VN
- bez prejavu /rizika eutrofizácie 2 (12,50 %) VN
- eutrofizácia (E3+E4+E5) sa prejavila v 14 (87,50 %) VN
- riziko eutrofizácie nebolo indikované vo VN
