# EKOLOGICKÝ STAV VODNÝCH ÚTVAROV RIEKY BOSNY

**Jarmila Makovinská & Elena Rajczyková**

**Vytvorenie podporného systému pre rozhodovanie pri redukcii rizika znečisťovania rieky Bosny (Development of a Decision Support System for Reducing Risk from Environmental Pollution in the Bosna River)**

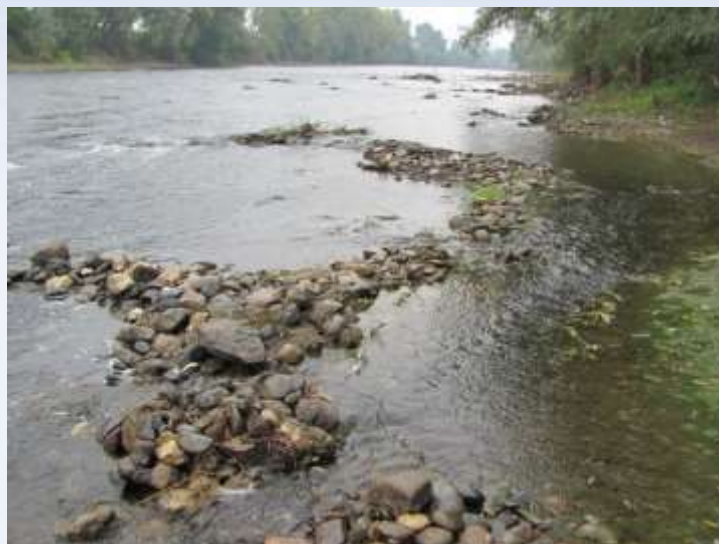
Biologický prvok kvality	Odberové miesto						
	7	6	5	4	3	2	1
Bentické bezstavovce (Si, OLI, BMWP, RTI, IBR, MetaR, ALP, EPT, RHEO)	2	5	3	3	2	2	3
Fytobentos (CEE, IPS, IBD)	1	4	2	3	3	3	1
Makrofyty (IBMR)	2	3	3	3	3	3	2
Fytoplanktón (Chlorofyl-a, abundancia, skupiny rias a siníc)	1	4	1	2	2	3	2

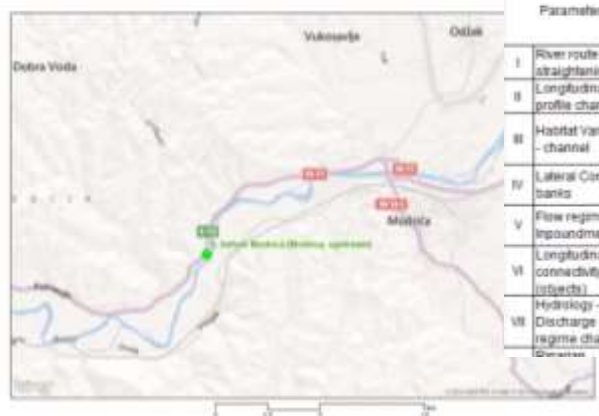
River Name:		Bosna		Locality code:		1	
River reach (km):				Date:		10.10.2012	
Locality		Bosna before Modrica		Hydromorphological quality VU		Very good	
Parameter	Parameter Significance (%)	Hydromorphological Quality of monitored reach (HMQ):					
		Very good	Good	Average	Bad	Very bad	
I River route - straightening	0,15	X					0,15
II Longitudinal profile change	0,08	X					0,08
III Habitat variability - channel	0,08		X				0,16
IV Lateral Connect-bank	0,12	X					0,12
V Flow regime Impoundment	0,09	X					0,09
VI Longitudinal connectivity (obstacles)	0,19	X					0,19
VII Hydrology - Discharge regime change	0,17	X					0,17

LOCATION - CODE			01		Date of survey	10.10.2012
			Bosna before Modrica		Surveying group	Matok and comp.
CAL	Start of the section (river)	End of the section (river)	Length of reach L (m) = 300	Local bed slope (%)	44,7 = 1,50	Flow substantial canal
	River bed - straight, undulating meandering, predominantly slightly undulating				Flow shortening (m)	Flow to RWJ_455-457
Left bank	Concrete blocks, abutment walls, stone pavement, riprap, wooden truss vegetation long.					
Right bank	Concrete blocks, abutment walls, stone pavement, riprap, wooden truss vegetation long.					
Left bank	Less height (m) H <sub>u</sub> = Less length (m) L <sub>u</sub> = Bank height (m) H <sub>b</sub> =					
Right bank	Less height (m) H <sub>u</sub> = Less length (m) L <sub>u</sub> = Bank height (m) H <sub>b</sub> =					
Left bank	Bank height: H <sub>b</sub> = 0,4 - 1,5					
Right bank	Bank height: H <sub>b</sub> = 0,0 - 1,8

Left bank	Right bank (less, bushes, low vegetation, grasses)					Left bank (less, bushes, low vegetation, grasses)
Right bank	continuous (thin, compact, discontinuous, no vegetation)					continuous (thin, compact, discontinuous, no vegetation)

Odberové miesto	Výsledné skóre	Trieda hydromorfologickej kvality
1	1,15	Veľmi dobrá
2	1,15	Veľmi dobrá
3	1,16	Veľmi dobrá
4	1,68	Dobrá
5	1,20	Veľmi dobrá
6	1,37	Veľmi dobrá
7	1,61	Dobrá

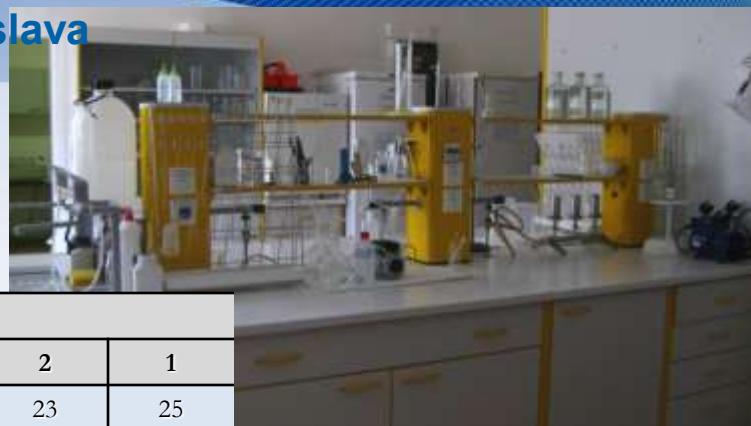
Ukazovatele	Jednotka	Odberové miesto						
		7	6	5	4	3	2	1
Teplota vody	°C	8,5	17,8	21,1	19,5	23,3	23	25
Merná vodivosť	μS/cm	297	557	611	560	541	397	1428
pH	-	7,74	7,57	8,57	8,41	8,78	8,65	8,43
Rozpustený kyslík	mg/l	11,82	8,74	12,8	10,85	13,46	12,58	10,23
CHSK_Cr	mg/l	<5	6,7	10,5	6,9	12,4	29,4	16,4
BSK_5	mg/l	0,9	1,12	0,49	0,59	1,19	2,99	2,66
TOC	mg/l	<0,5	1,8	3,2	2,8	3,4	5,7	4,2
N-NH4	mg/l	0,155	0,287	0,148	0,116	0,132	0,124	0,093
N-NO3	mg/l	0,384	0,745	2,214	2,011	1,943	0,384	0,248
N_celkový	mg/l	0,73	1,45	2,99	3,12	2,58	1,28	0,96
P-PO4	mg/l	0,033	0,097	0,368	0,292	0,252	0,062	0,022
P_celkový	mg/l	0,04	0,11	0,41	0,31	0,27	0,1	0,04
Ca	mg/l	45,6	86,4	88,3	82,4	91,2	43,6	143
Mg	mg/l	12,5	14,8	14,6	13	13,7	12,1	15,3
Tvrdosť vyjadrená ako CaCO3	mg/l	166,63	278,85	282,81	261,32	286,37	159,94	423,38
Trieda tvrdosti	-	4	5	5	5	5	4	5

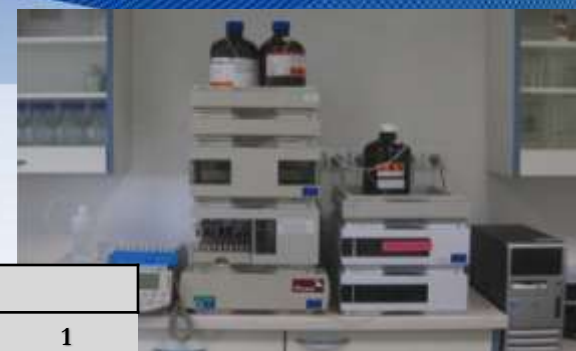
Ukazovatele	Jednotka	Odberové miesto						
		7	6	5	4	3	2	1
As	µg/l	<1	<b>7,87</b>	3,2	2,48	2,86	1,34	<1
Cr	µg/l	<2	<2	3,1	<2	2,4	5,5	<2
Cu	µg/l	<2	<2	<2	<2	2,2	<2	3,2
Zn	mg/l	<0,02	<0,02	<0,02	<0,02	0,02	<0,02	0,02
Fluorén	µg/l	0,26	0,26	0,26	0,23	0,25	0,25	0,26
Chrysén	µg/l	<0,01	<0,01	<0,01	<0,01	<0,01	<0,01	<0,01
Pyrén	µg/l	<0,01	<0,01	<0,01	0,01	<0,01	<0,01	<0,01
Fenantrén	µg/l	<0,10	<0,10	<0,10	<0,10	<0,10	<0,10	<0,10
Kyanidy	mg/l	<0,005	<0,005	<0,005	<0,005	<0,005	<0,005	<0,005
PCB-101	µg/l	<0,01	<0,01	<0,01	<0,01	<0,01	<0,01	<0,01
PCB-118	µg/l	<0,01	<0,01	<0,01	<0,01	<0,01	<0,01	<0,01
PCB-138	µg/l	<0,01	<0,01	<0,01	<0,01	<0,01	<0,01	<0,01
PCB-153	µg/l	<0,01	<0,01	<0,01	<0,01	<0,01	<0,01	<0,01
PCB-180	µg/l	<0,01	<0,01	<0,01	<0,01	<0,01	<0,01	<0,01
PCB-194	µg/l	<0,01	<0,01	<0,01	<0,01	<0,01	<0,01	<0,01
PCB-28	µg/l	<0,01	<0,01	<0,01	<0,01	<0,01	<0,01	<0,01
PCB-52	µg/l	<0,01	<0,01	<0,01	<0,01	<0,01	<0,01	<0,01
