# Rekonstrukce zemního vodojemu Chloumeček

*Ing. Tomáš Hloušek, Ph.D.*  
Středočeské vodárny a.s., U Vodojemu 3085, Kladno

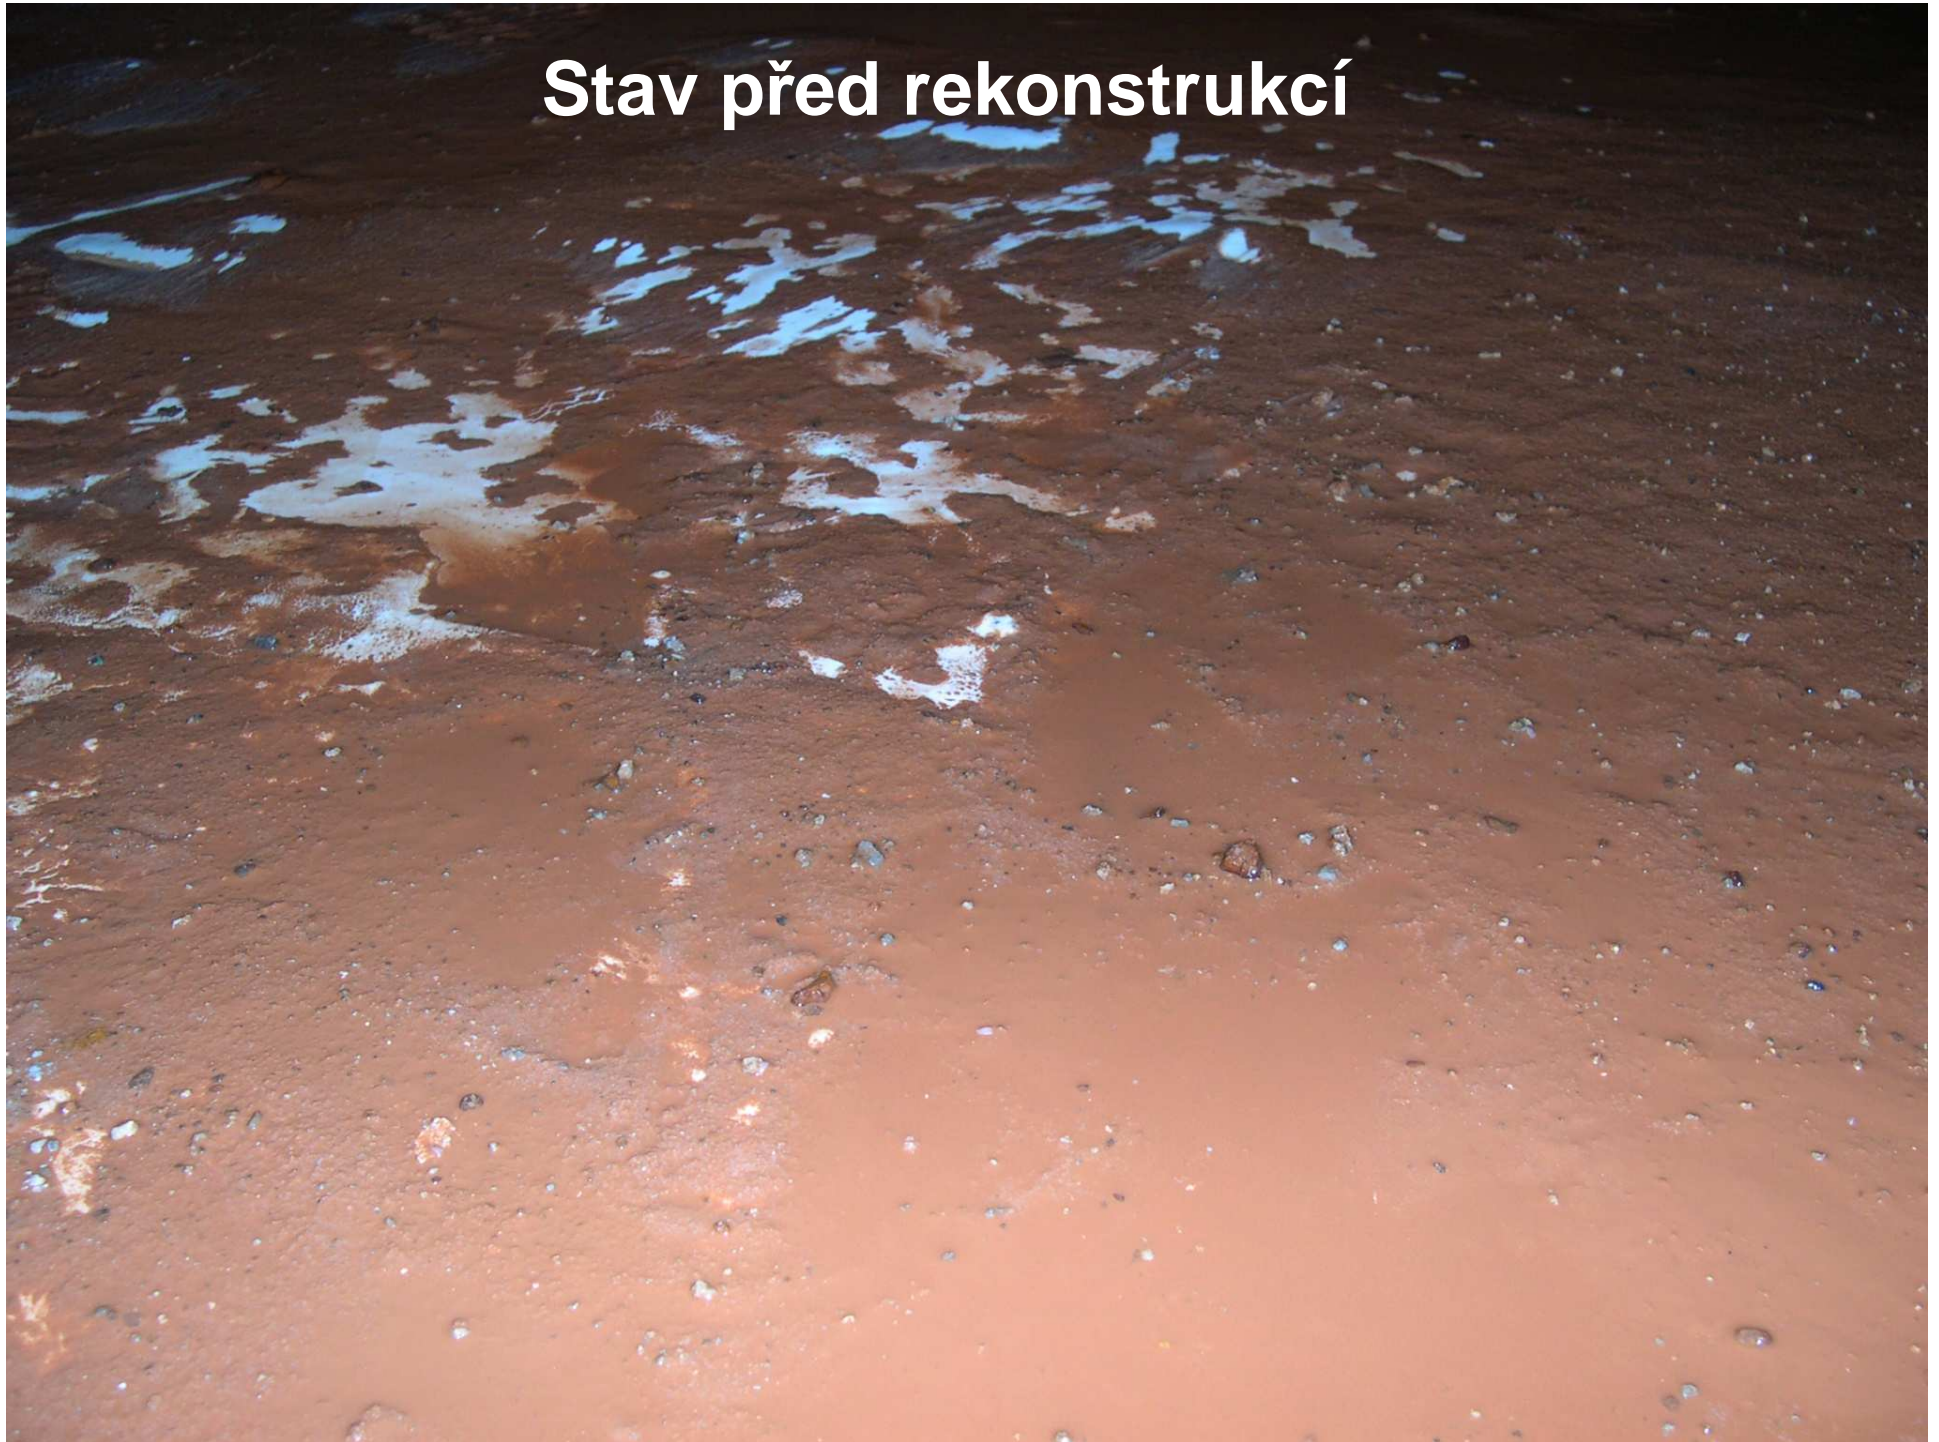
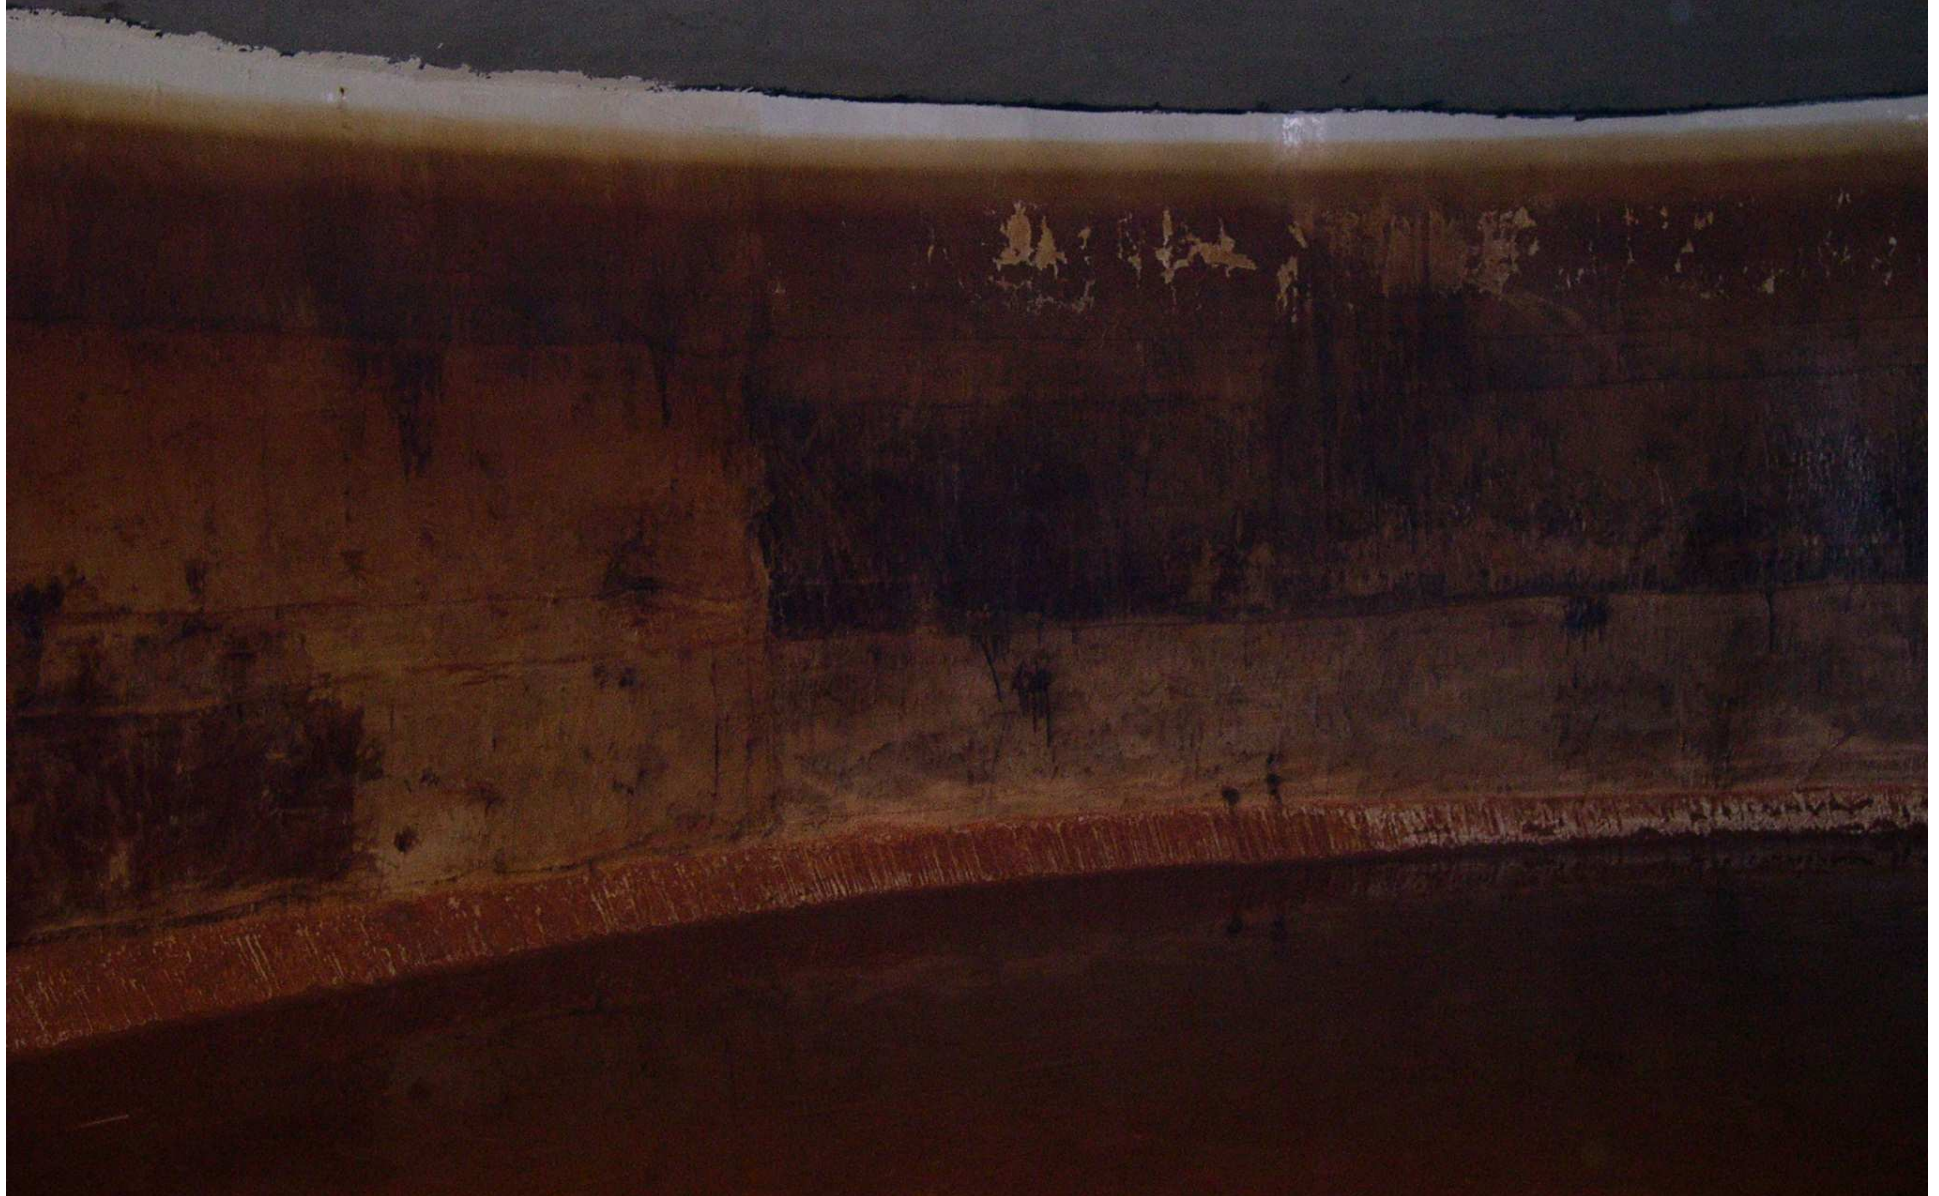
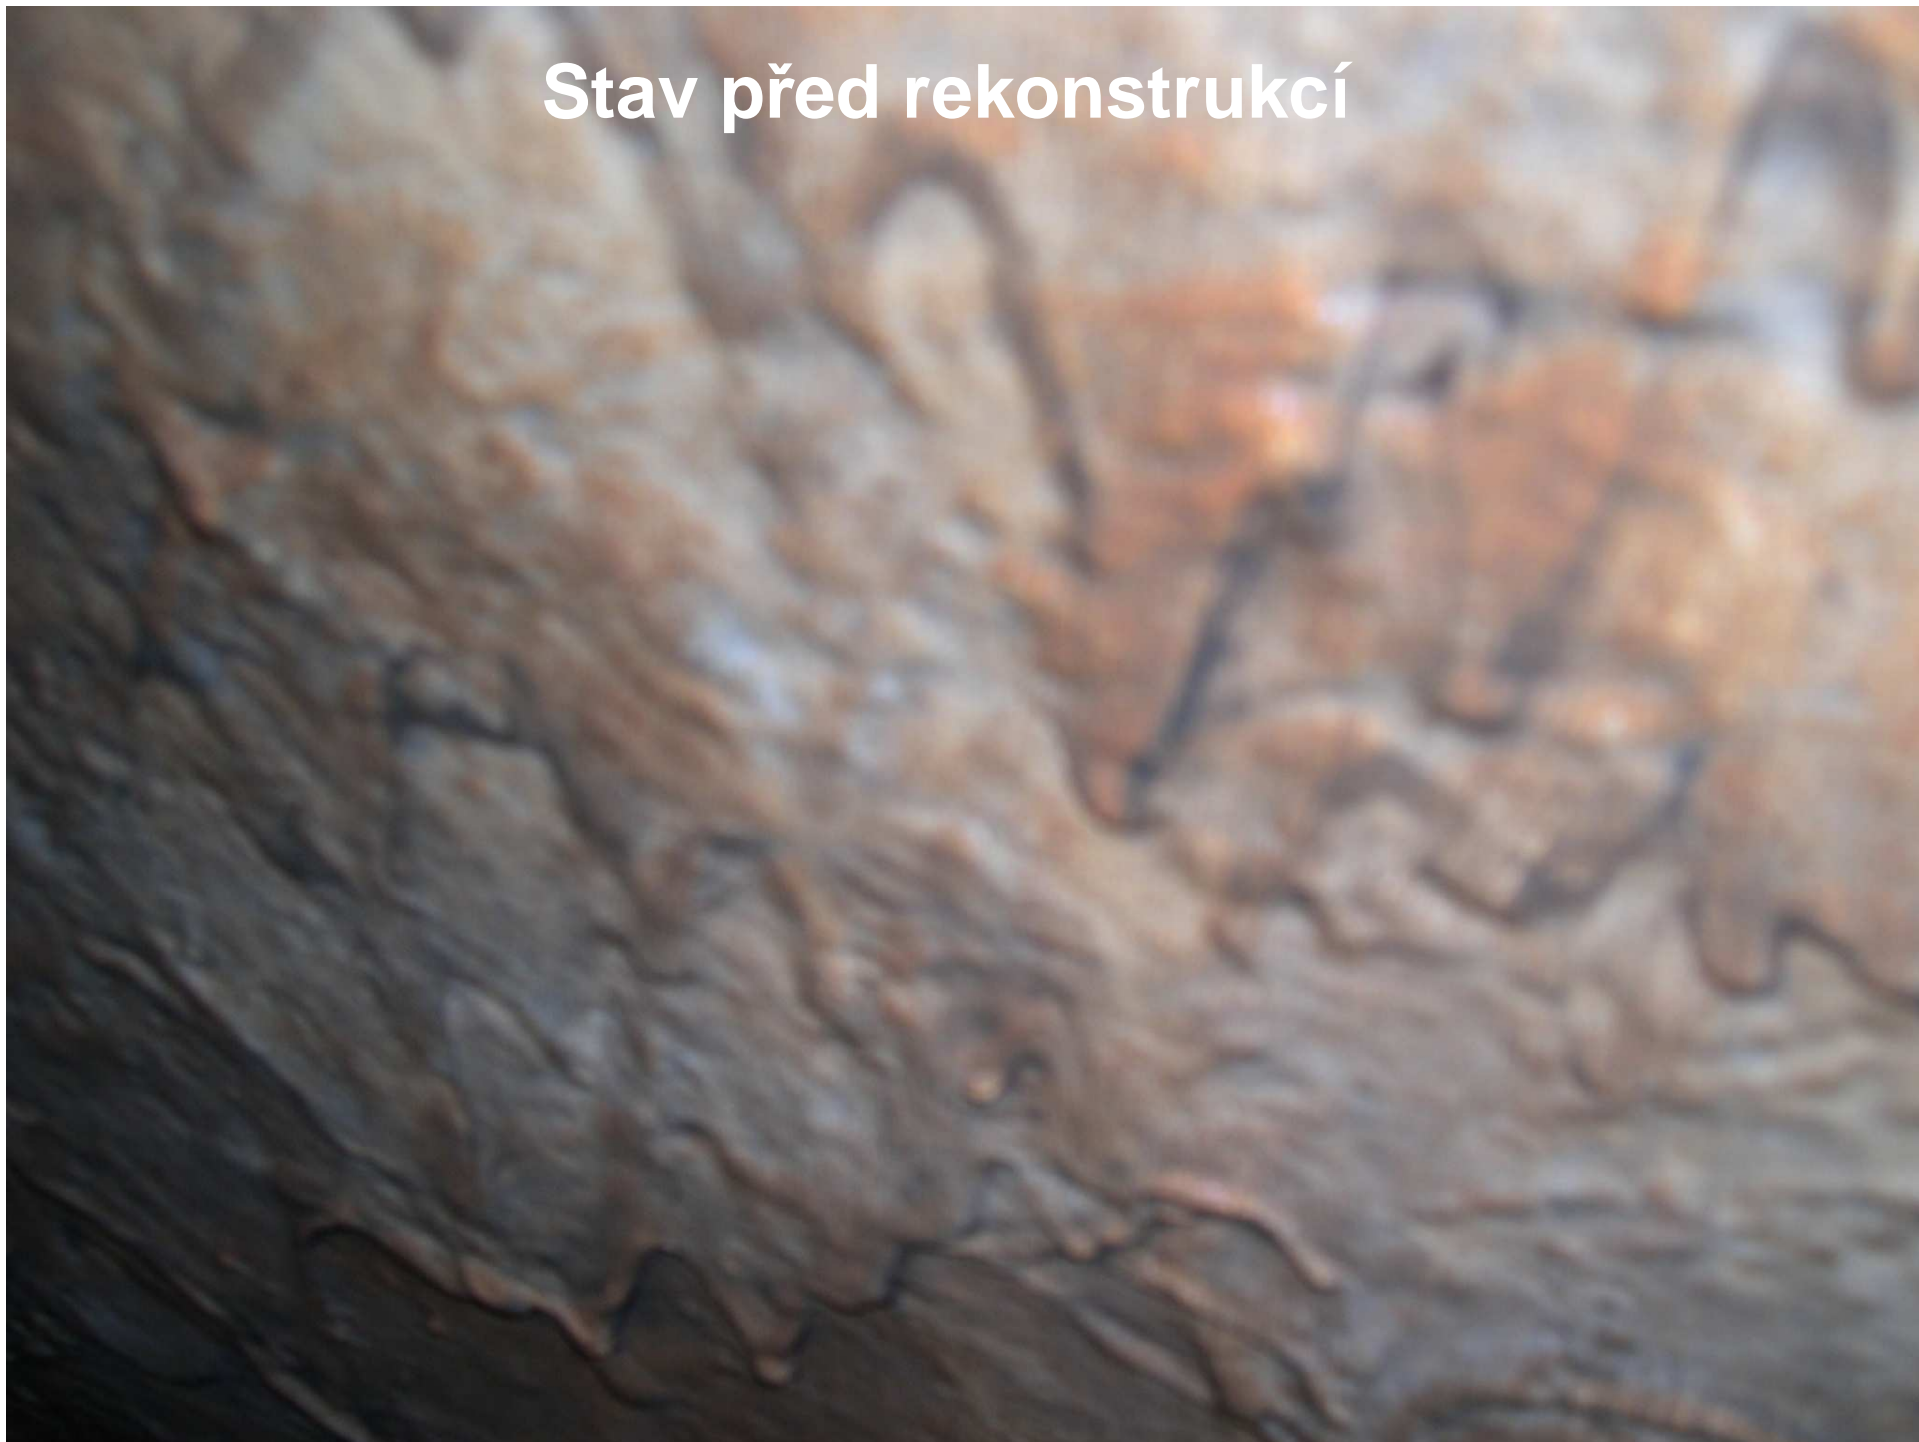
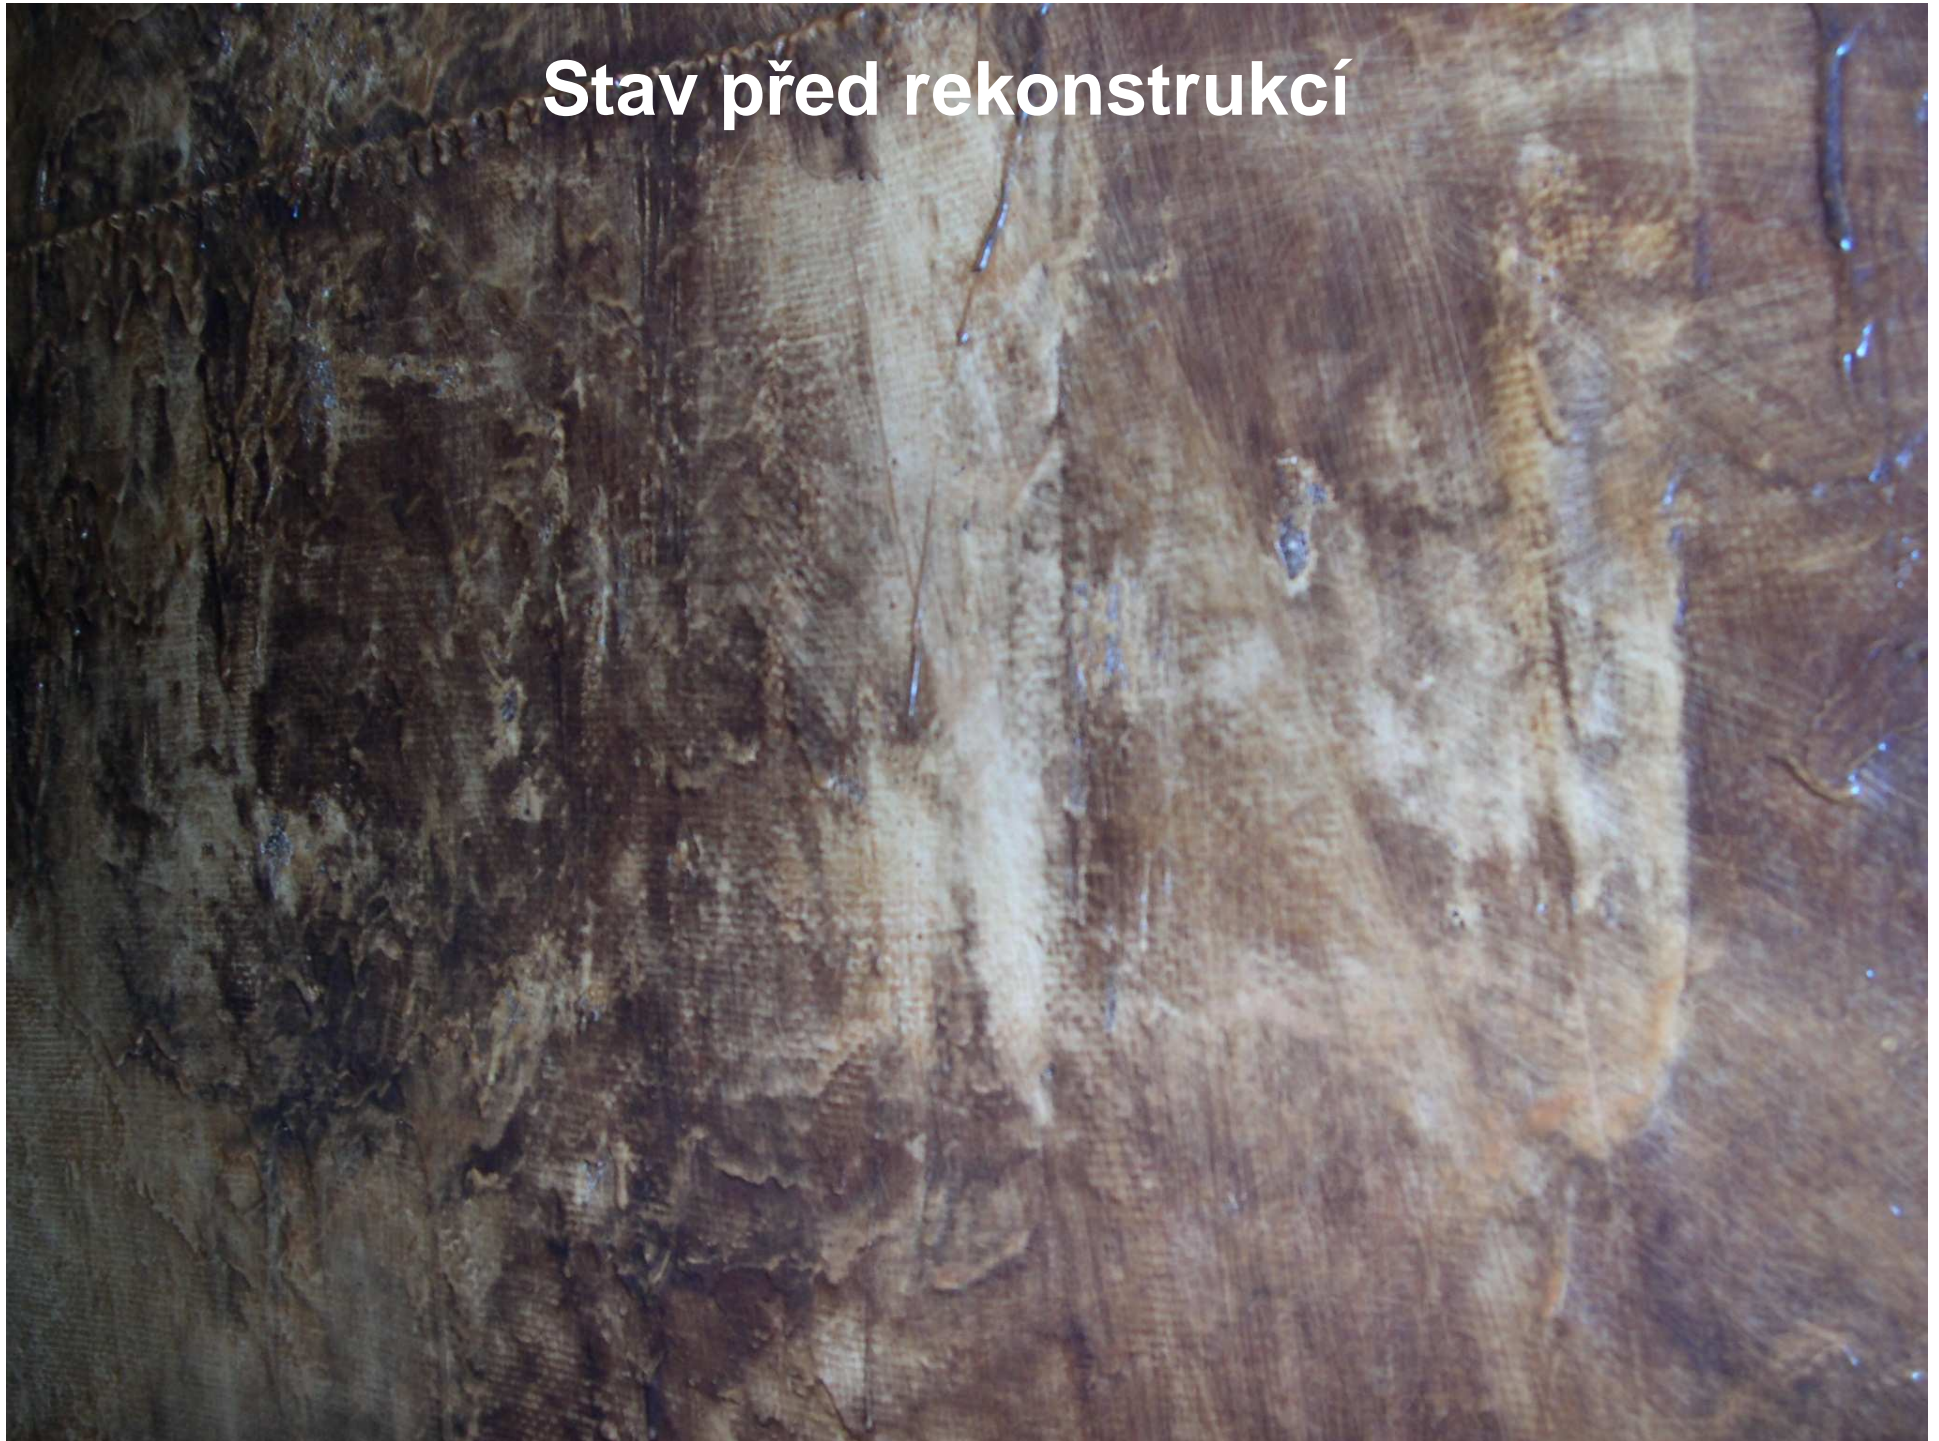
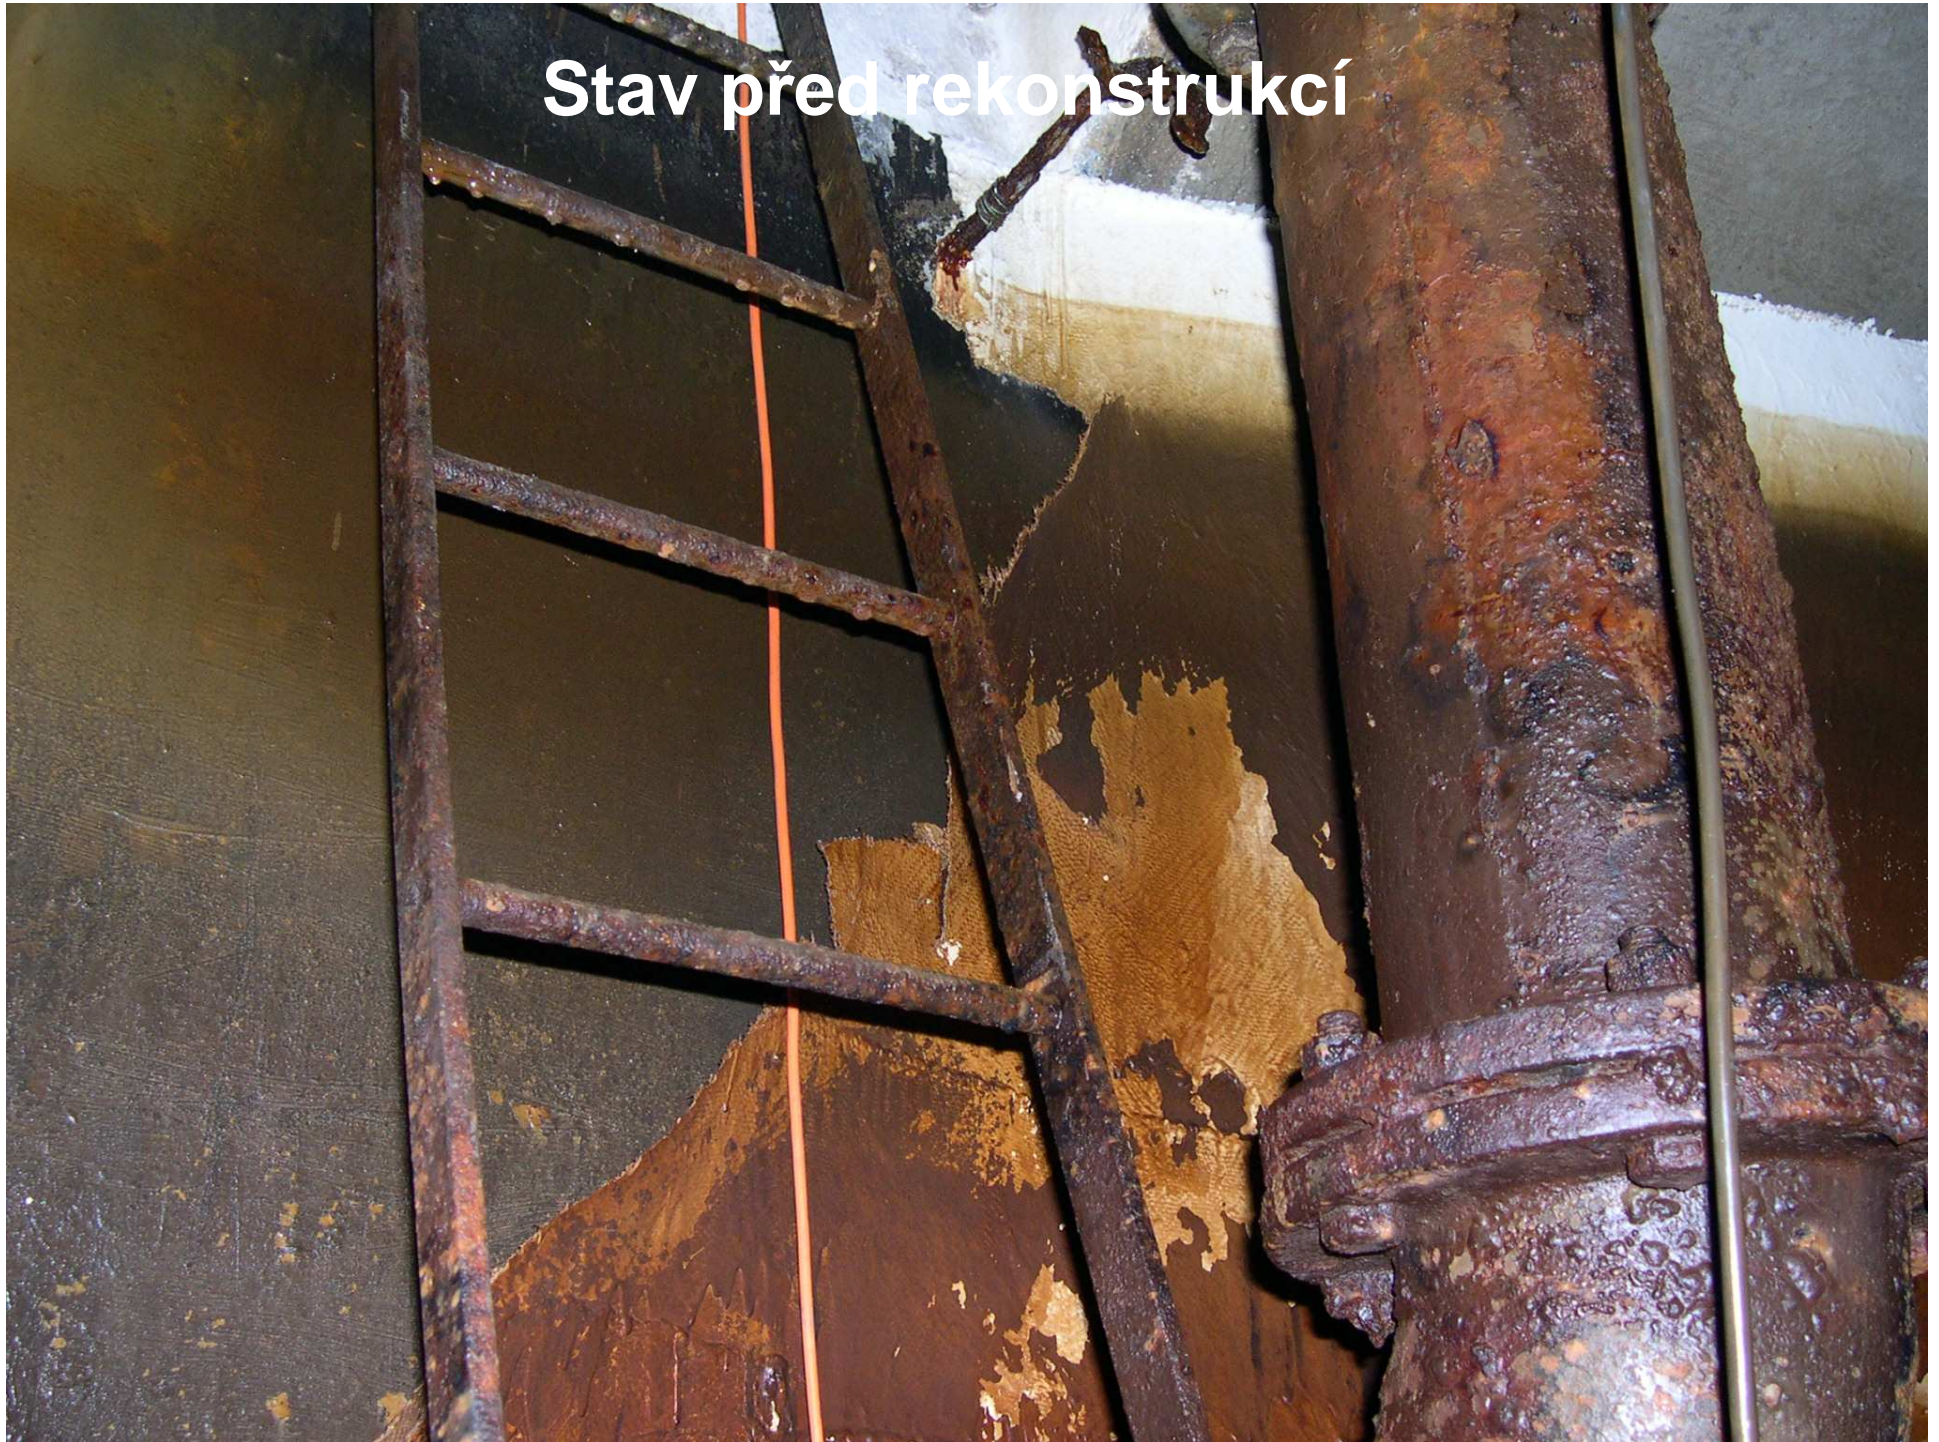
- po vypuštění byla situace horší, než se čekalo
- část laminátu chyběla
- pod laminátem byla kromě vody i neidentifikovatelná penetrace
- všechny rozbory včetně ÚR byly OK

- odstranění laminátu
- opískování penetrace
- vyspravení trhlin a prasklin v konstrukci
- nanesení vlastní ochranné vrstvy
- zatemnění „střešních oken“
- výměna armatur a dveří do komor
- úprava vstupních prostor vodojemu
