# Rekonstrukce zemního vodojemu Chloumeček

*Ing. Tomáš Hloušek, Ph.D.*  
Středočeské vodárny a.s., U Vodojemu 3085, Kladno

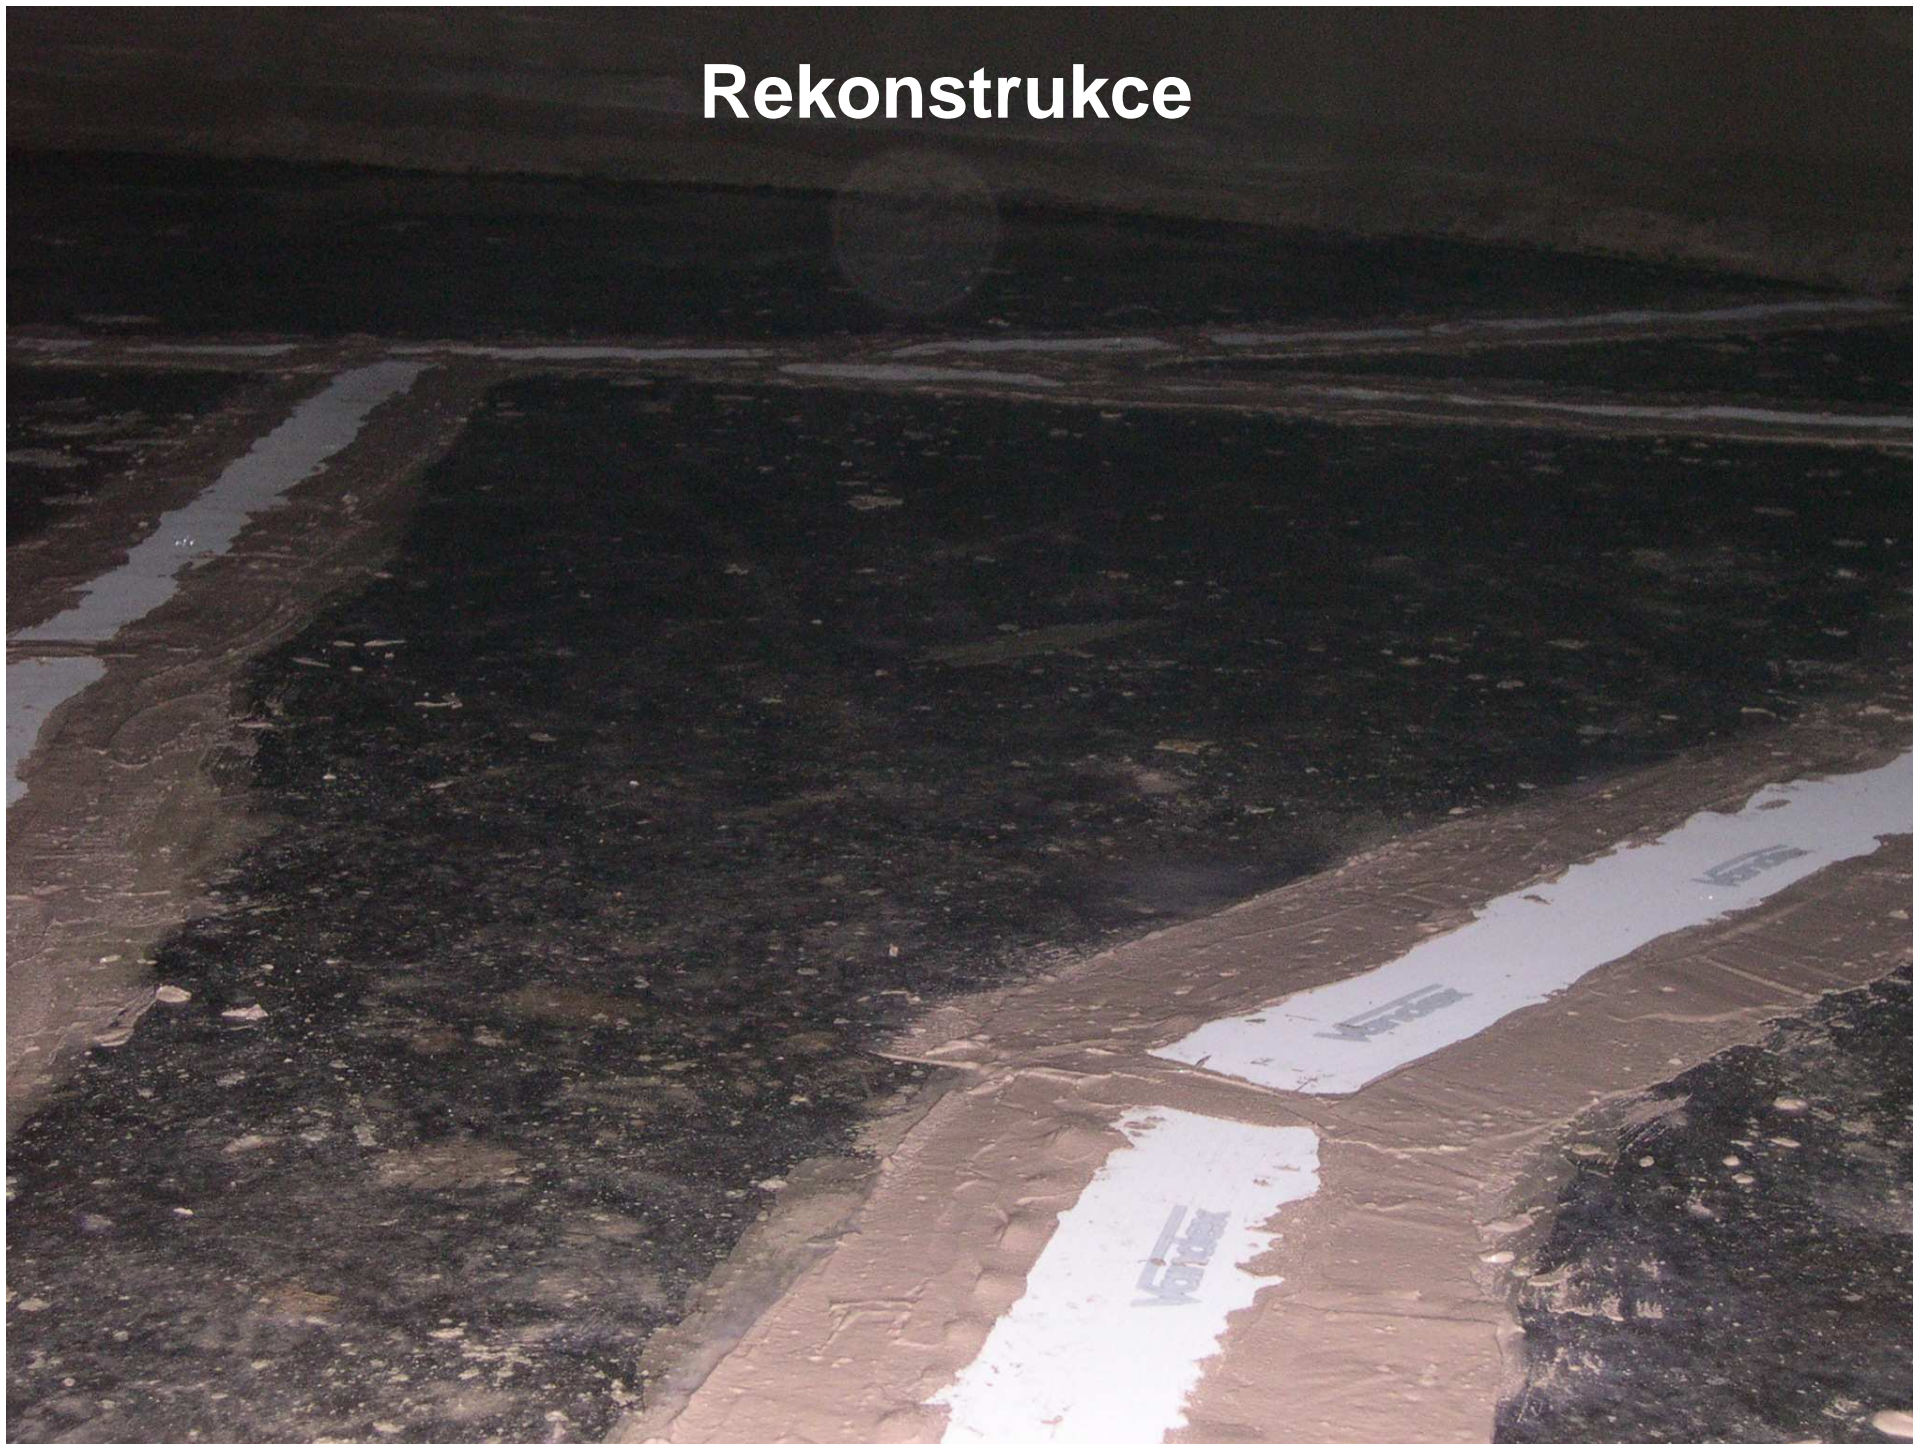
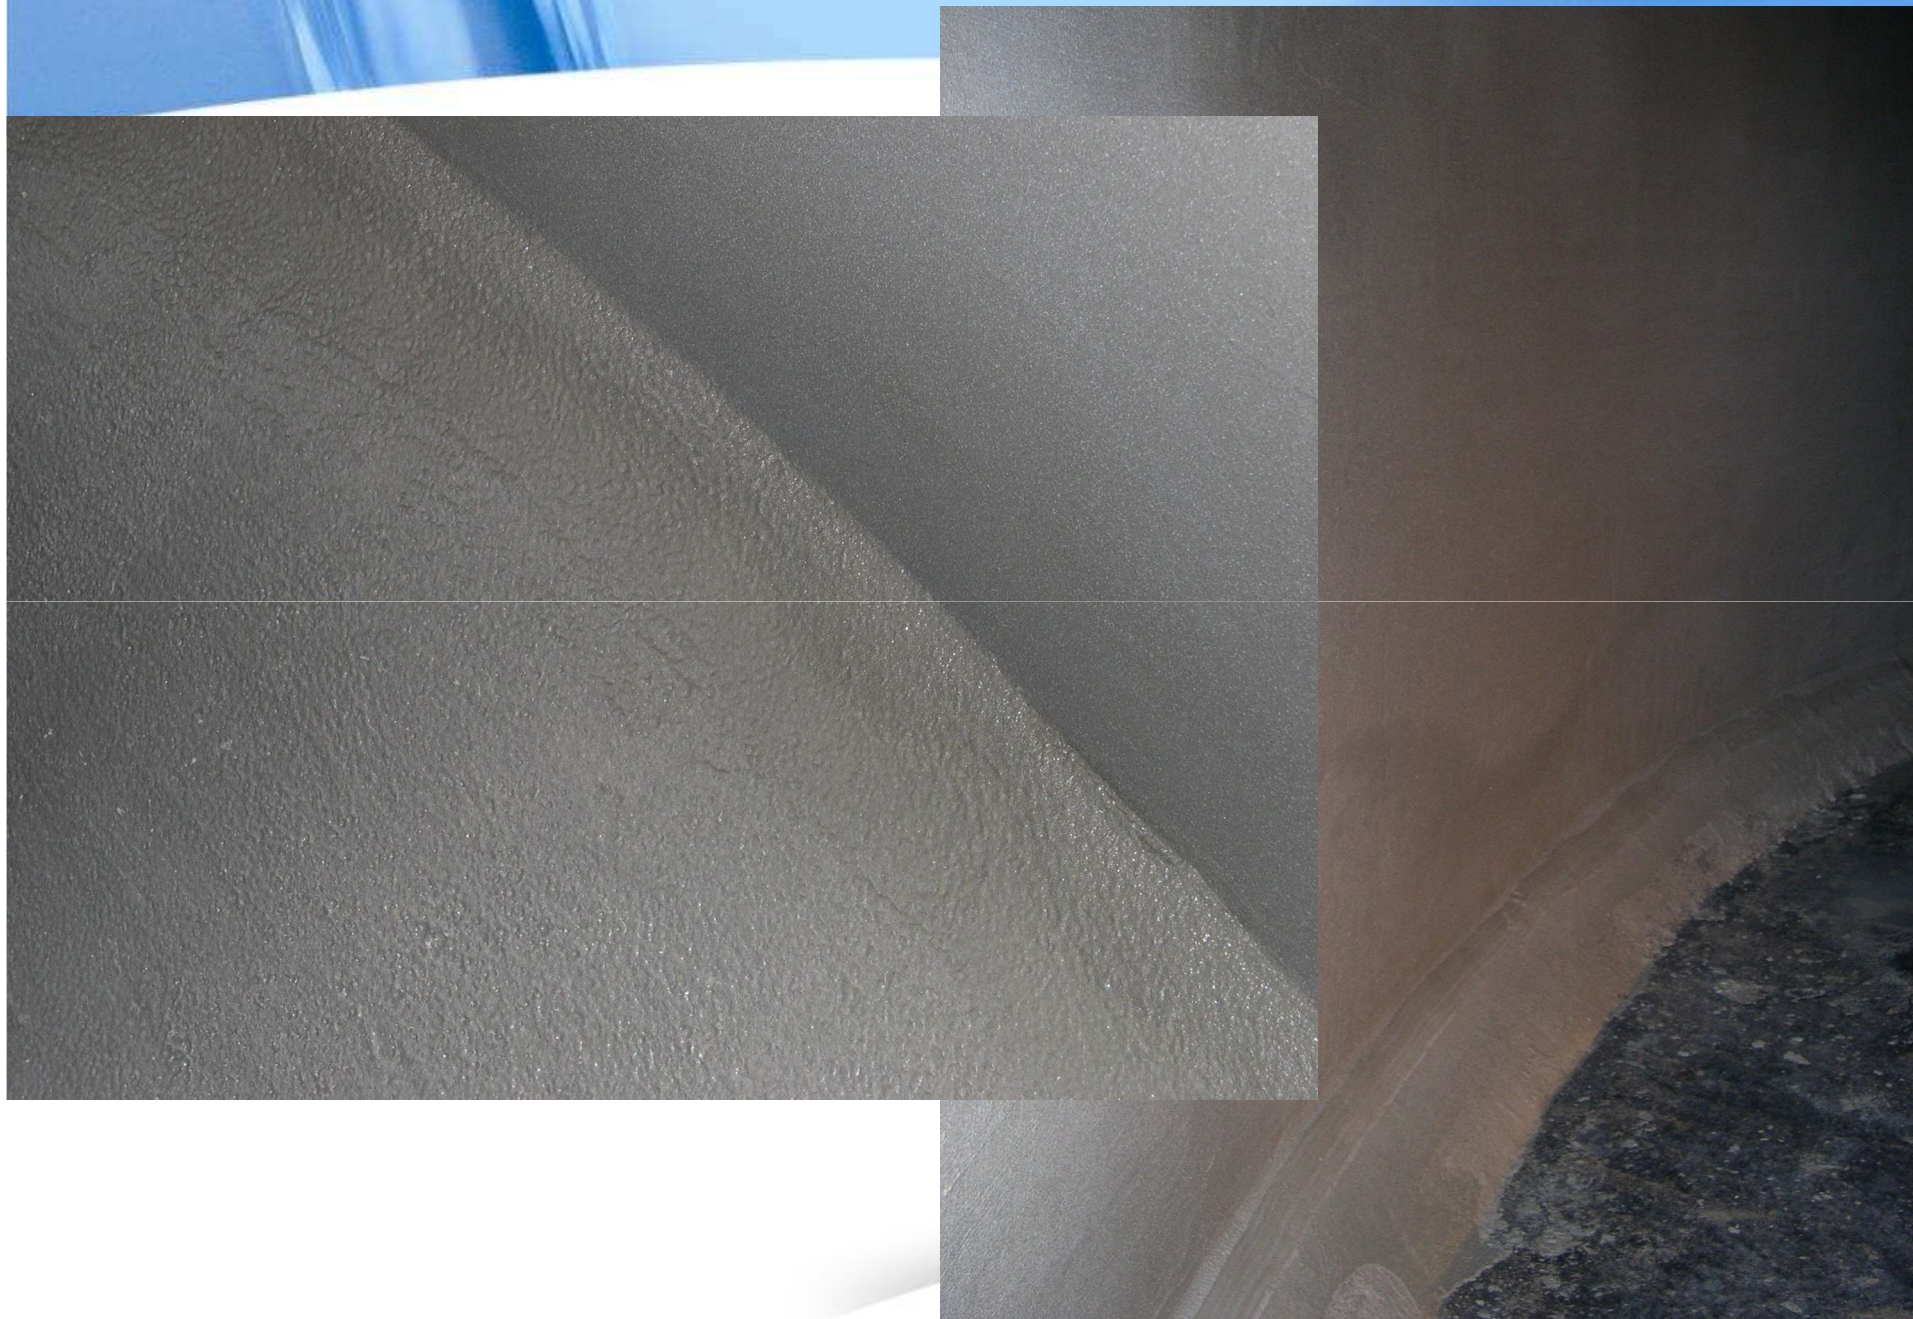
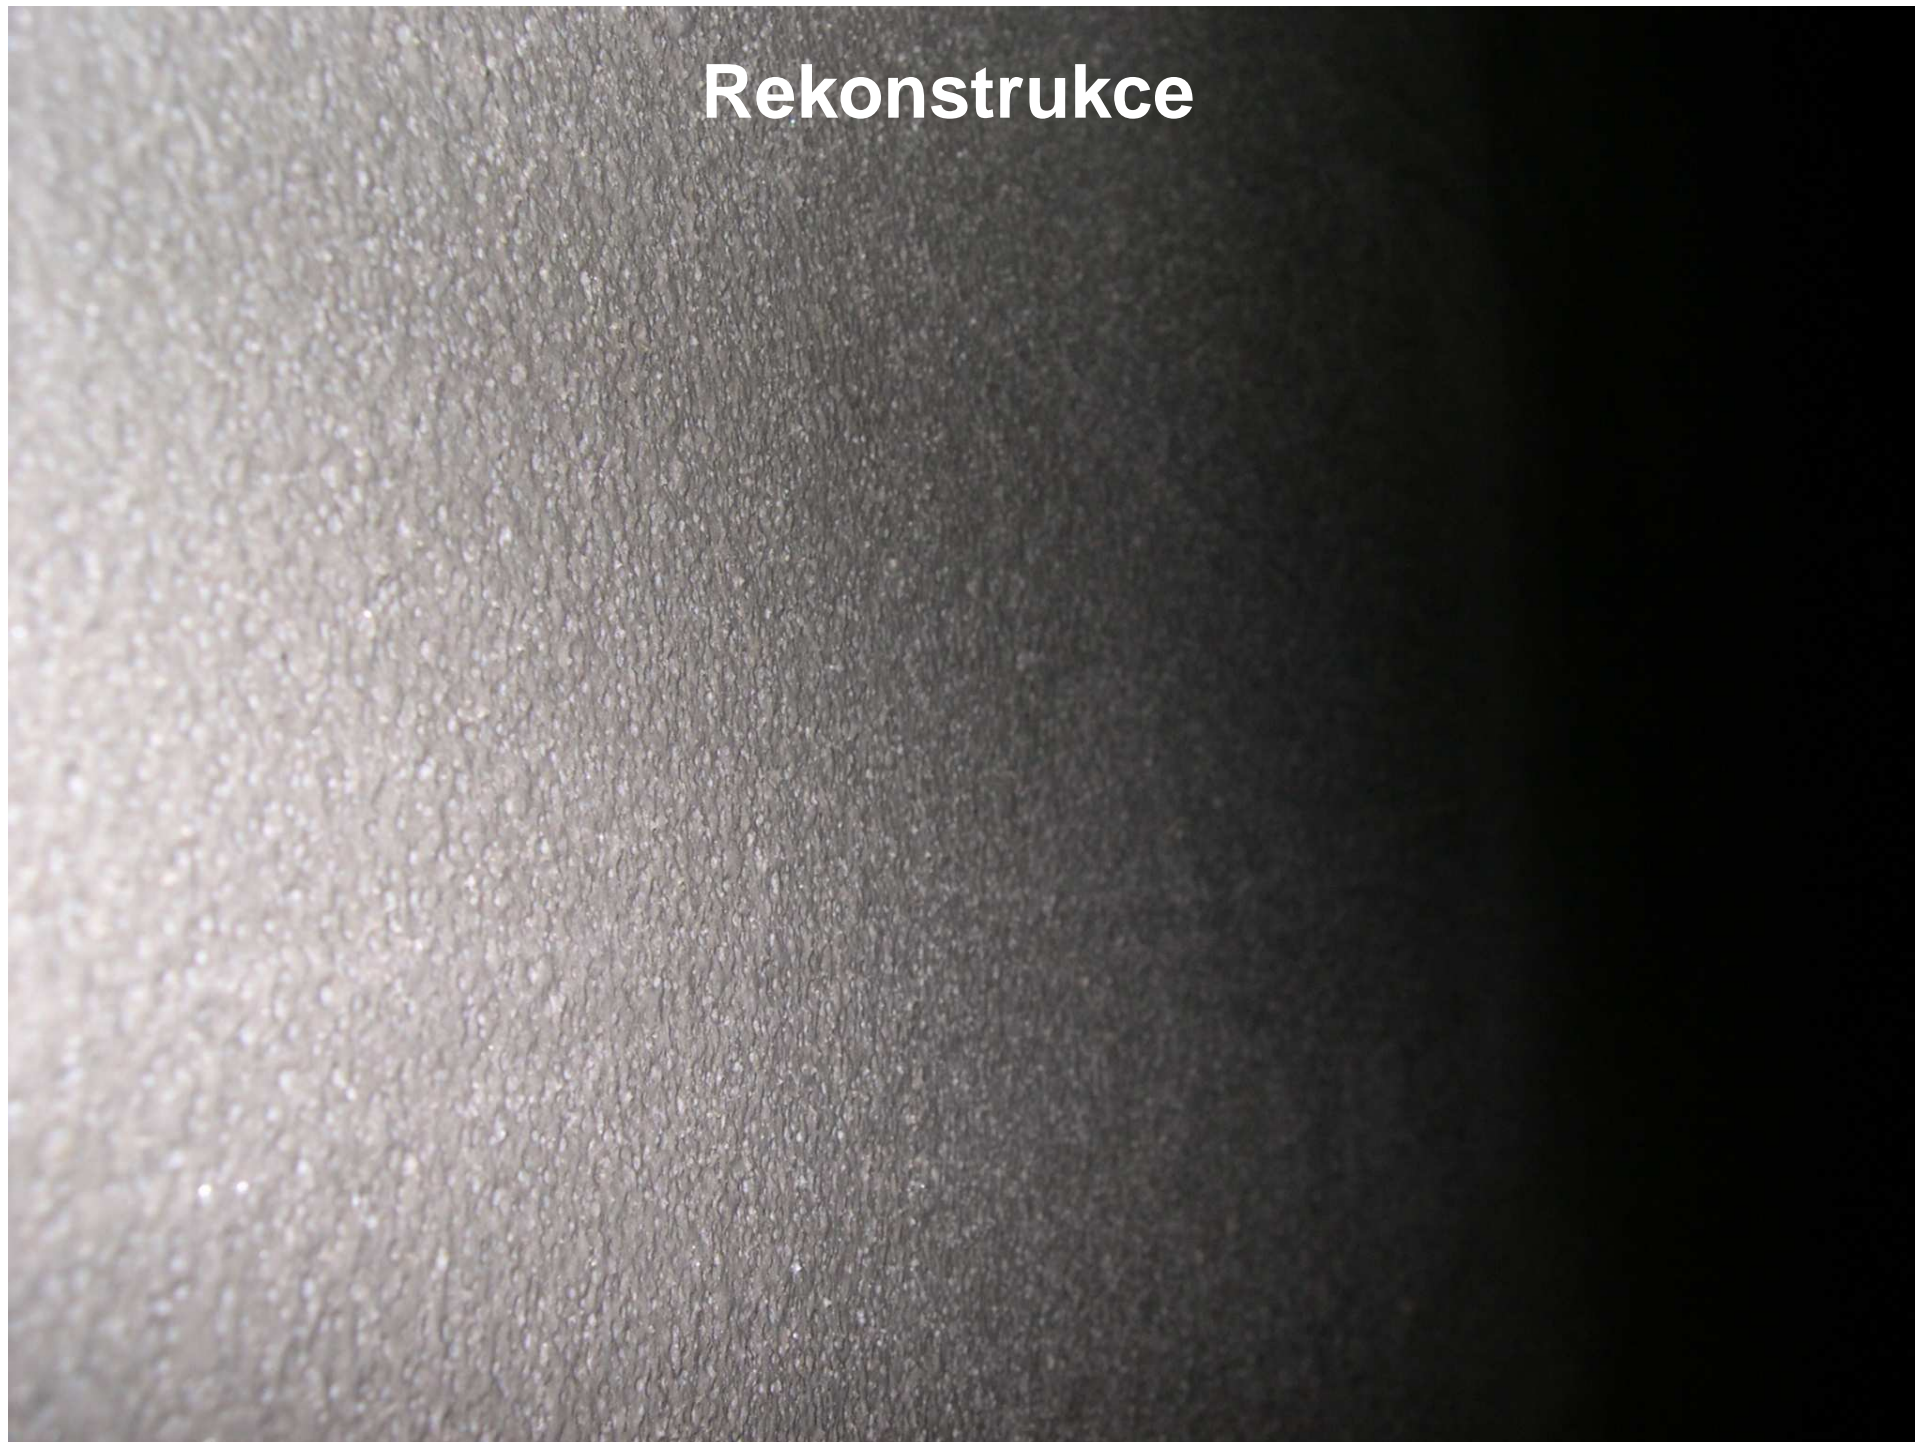
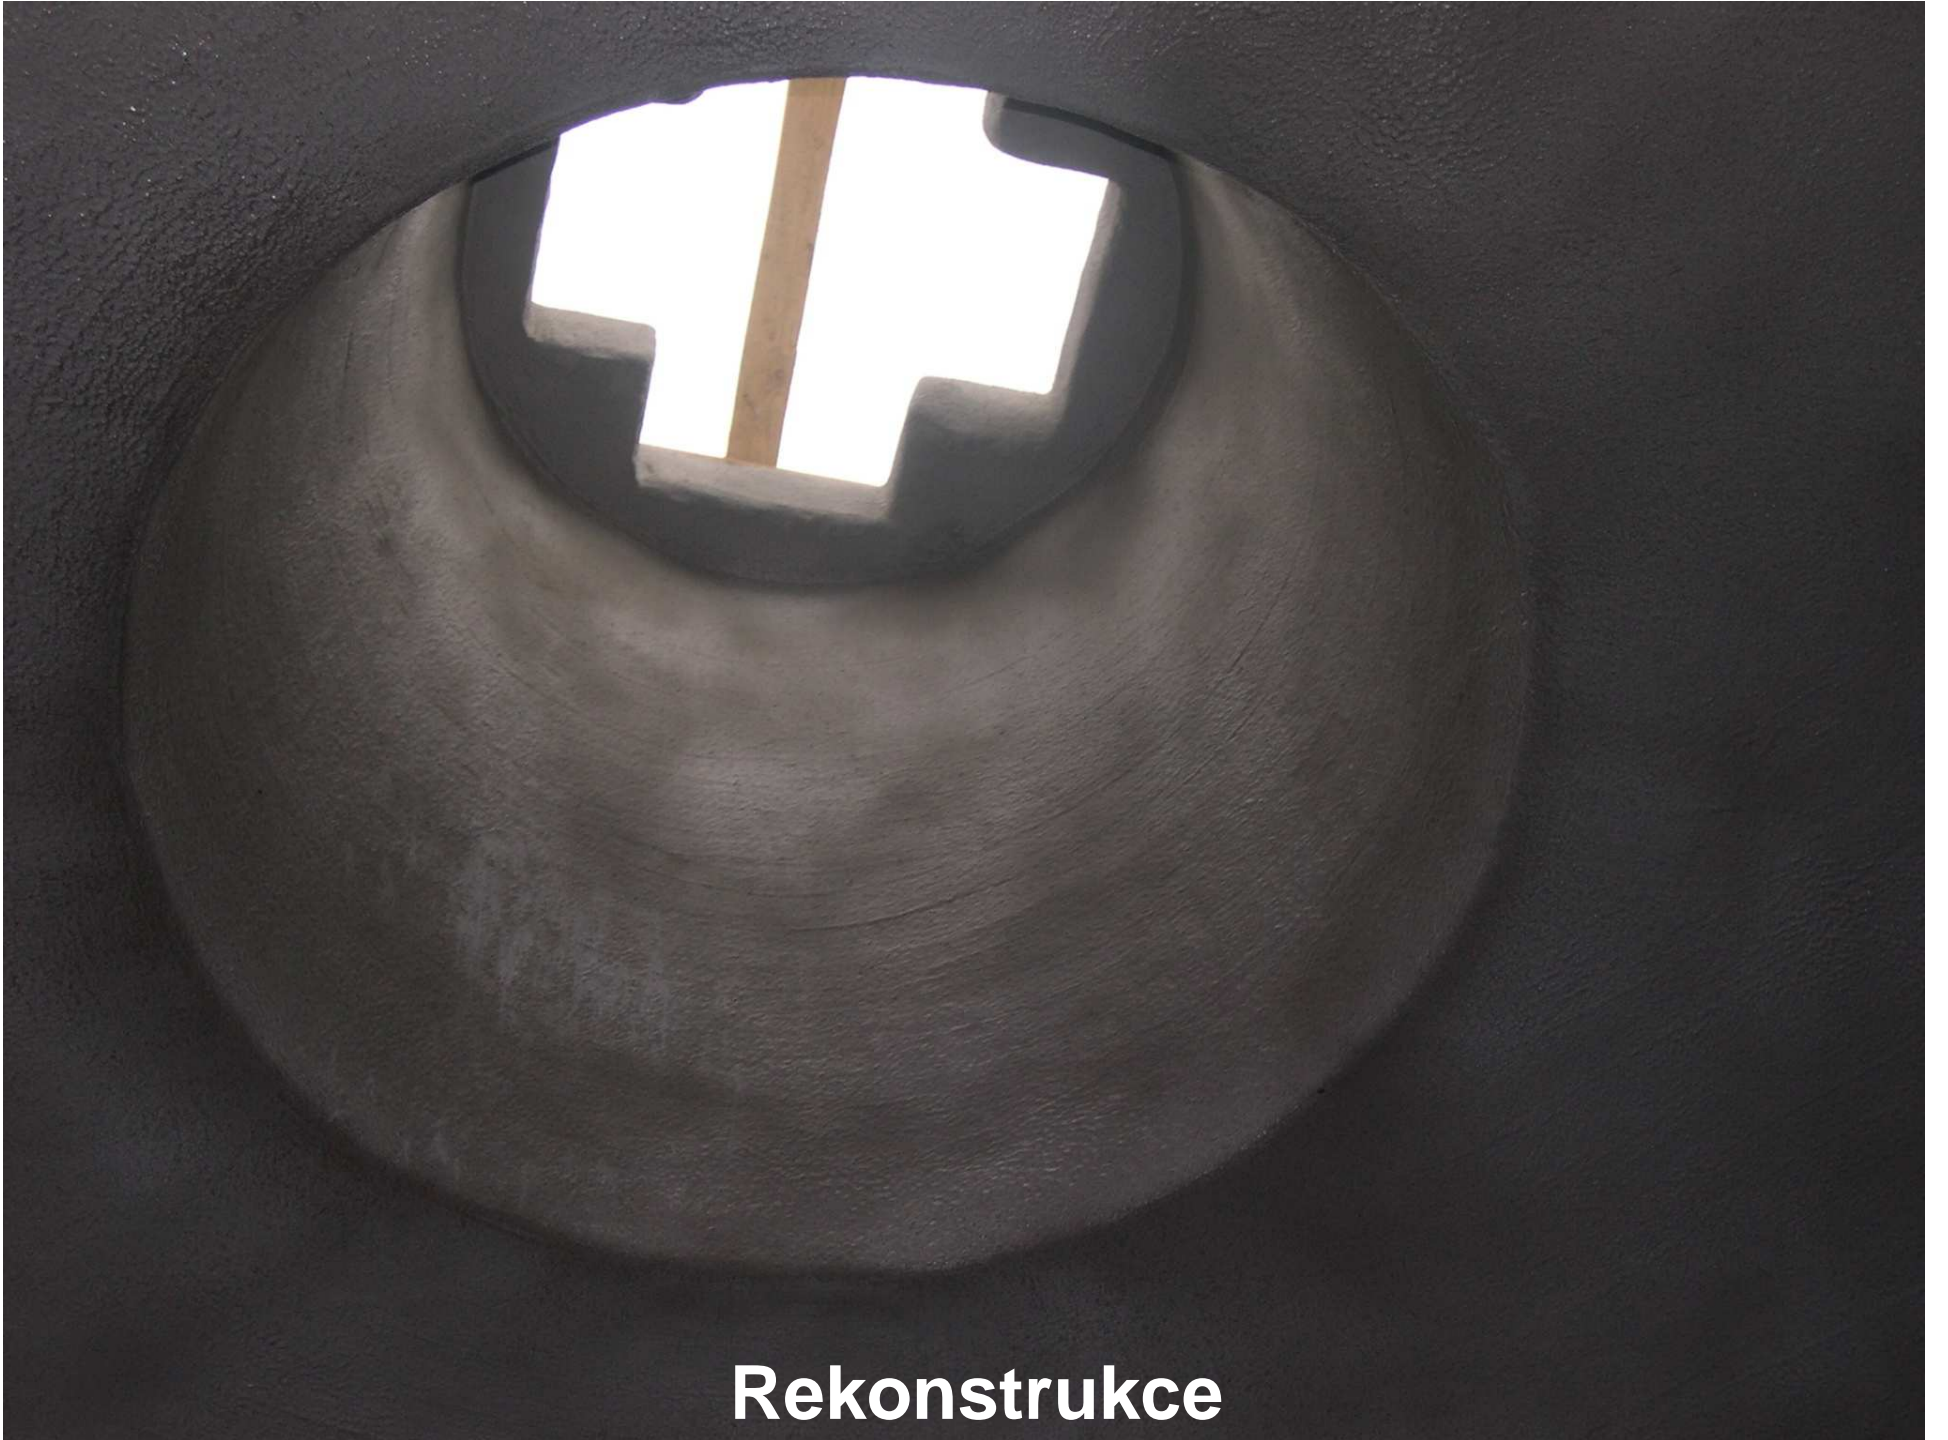
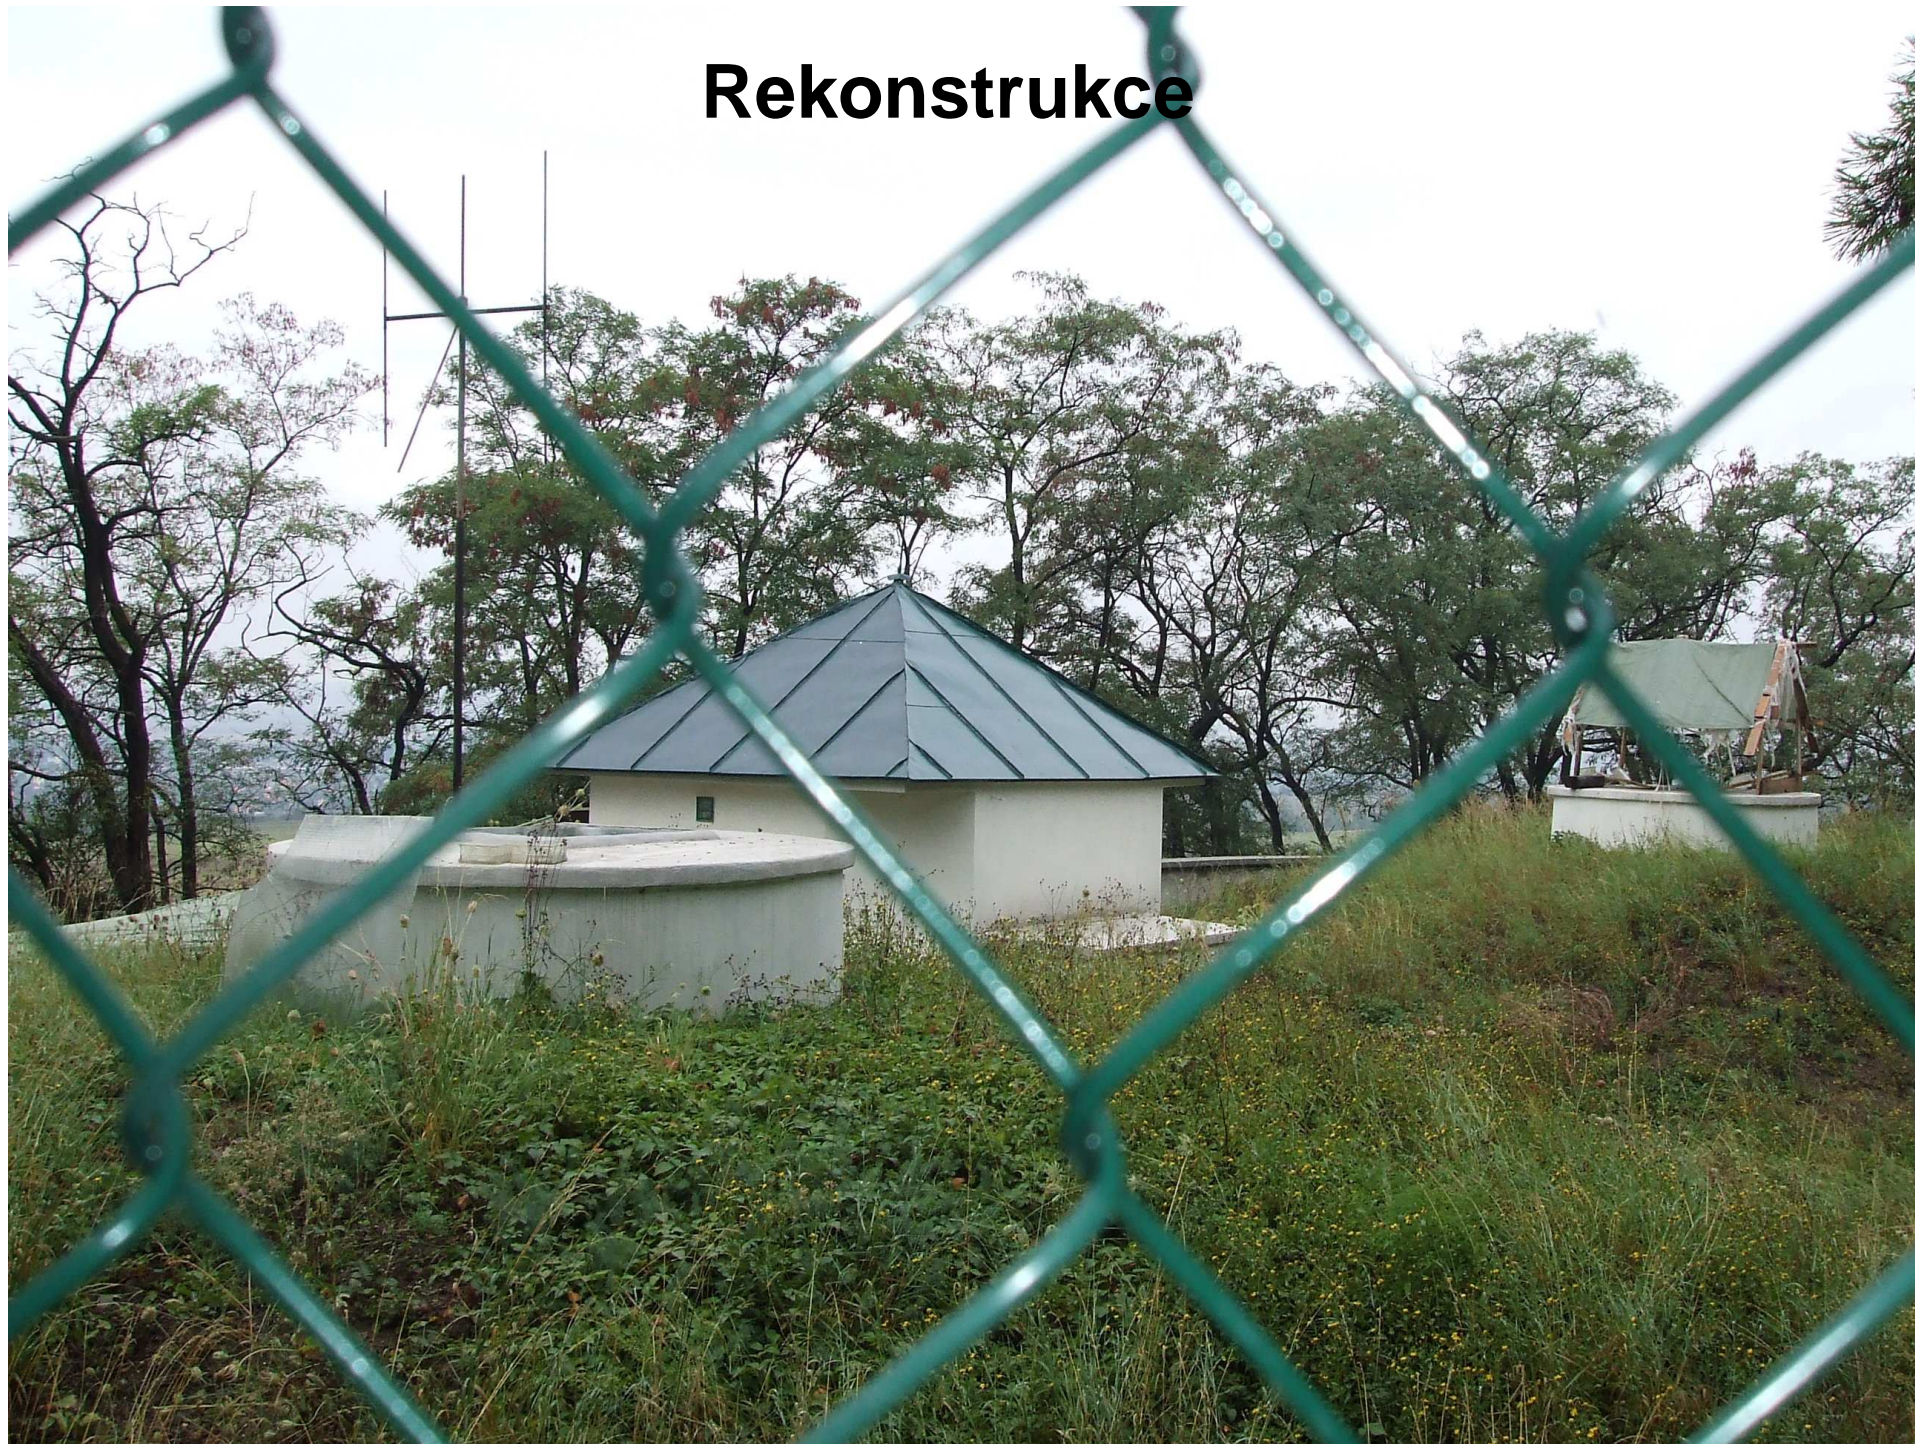
- dokonalé odstranění cizorodých vrstev
- odstranění narušeného betonu
- nanesení vyrovnávací vrstvy
- překrytí dilatačních spár a prasklin konstrukčním pásem
- nanesení konečné vrstvy BB 75 (BB WEISS)
