PRŮZKUMY STAVEB A ODSTRAŇOVÁNÍ MATERIÁLŮ S OBSAHEM AZBESTU Z RŮZNÝCH TYPŮ STAVEB

Mgr. Rudolf Jászay

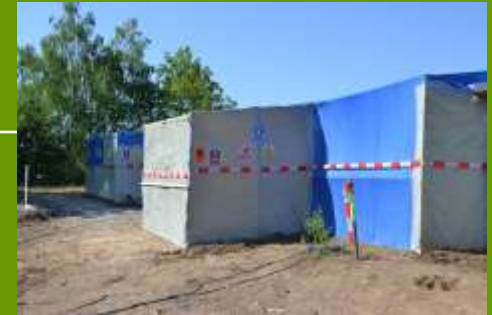
- Obr. 1 Pohled na personální propust
- Obr. 2 Odstraňování azbestu speciální technologií
- Obr. 3 Sanace na základní škole

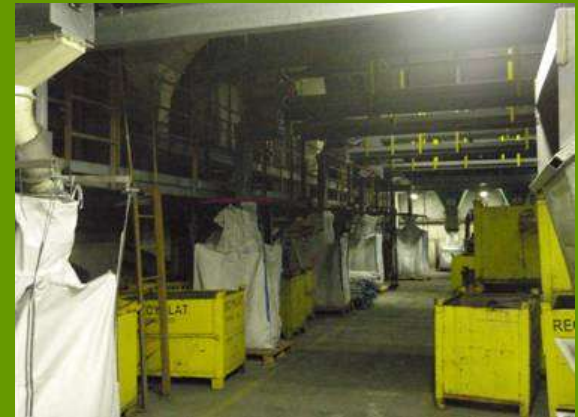
PROSTORY CENTRÁLNÍ FITRAČNÍ STANICE PRO PRŮMYSLOVOU VÝROBU

- Obr. 1 Násypky ve filtrační stanici před sanací
- Obr. 2 Strojovna filtračních jednotek před sanací

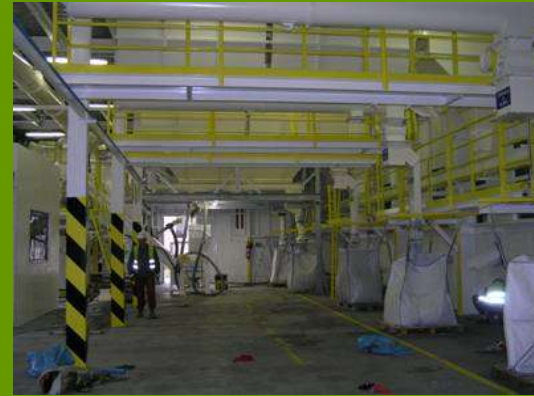
Po provedení sanace se technologie opatří ochranným nátěrem

- Obr. 1 Násypky po sanaci
- Obr. 2,3 Technologie opatřená ochranným nátěrem

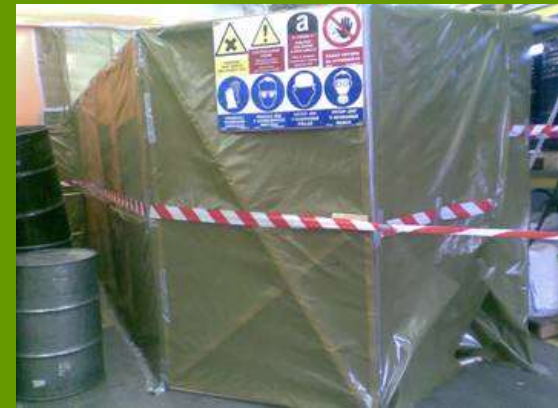
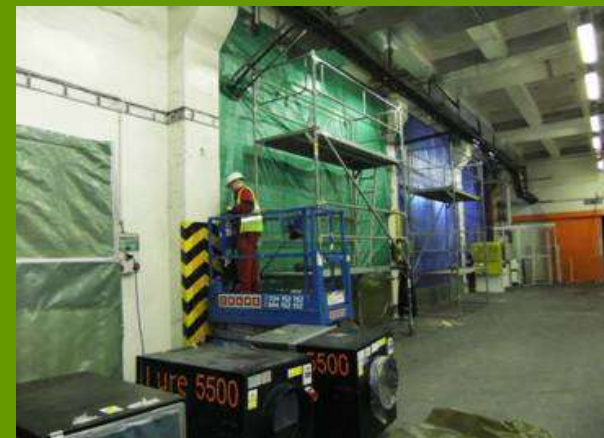
- Neprodyšné oddělení prostoru kontrolovaného pásma od ostatních výrobních hal
- Vybudování personální a materiálové propusti a propusti pro těžkou sanační techniku s odsávacími jednotkami
- Instalace řízeného nasávání
- Instalace filtračních odsávacích jednotek v dostatečném počtu pro zabezpečení 5-ti násobné výměny vzduchu za hodinu
- Instalace monitoringu podtlaku s akustickou výstrahou
- Materiálové vybavení kontrolovaného pásma

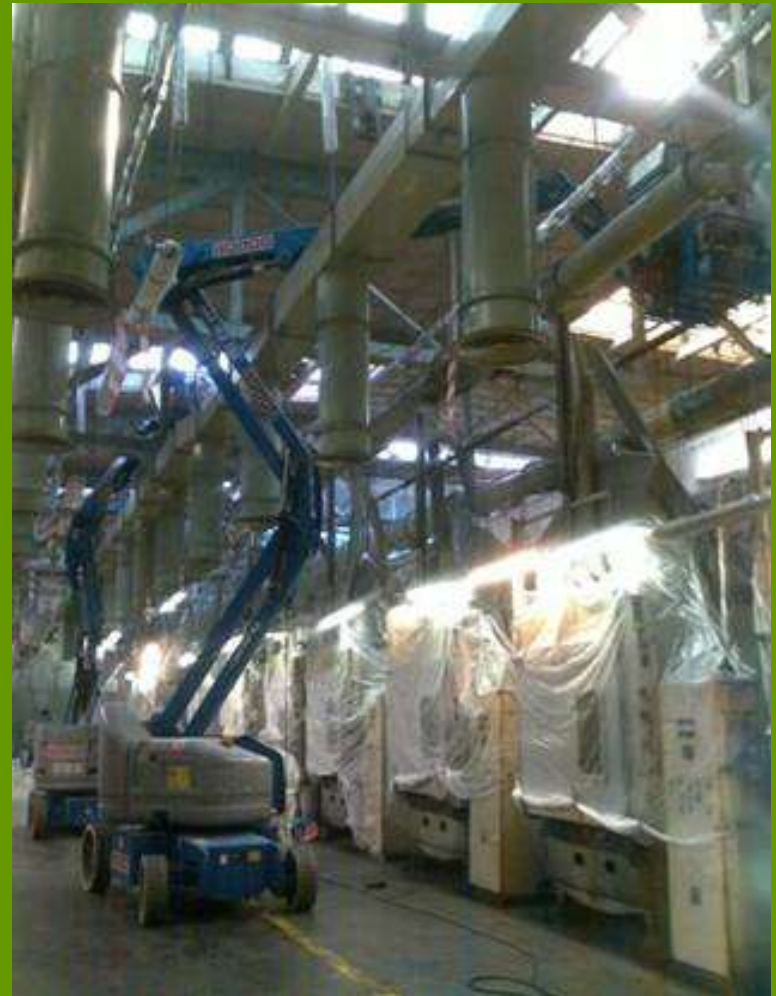
- Obr. 1 Těžká sanační technika

Kvalitní a dostatečné technické vybavení – předpoklad úspěšně sanace

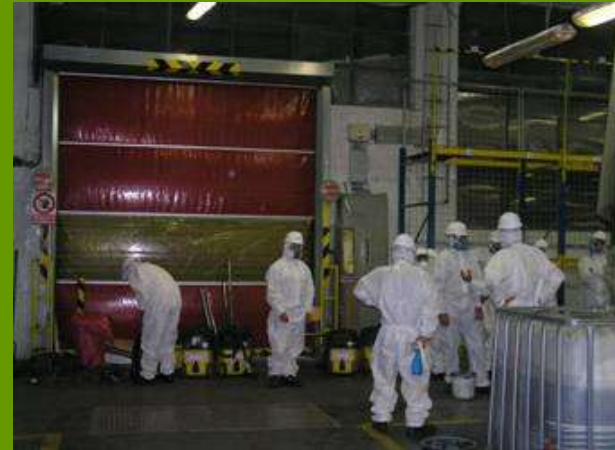
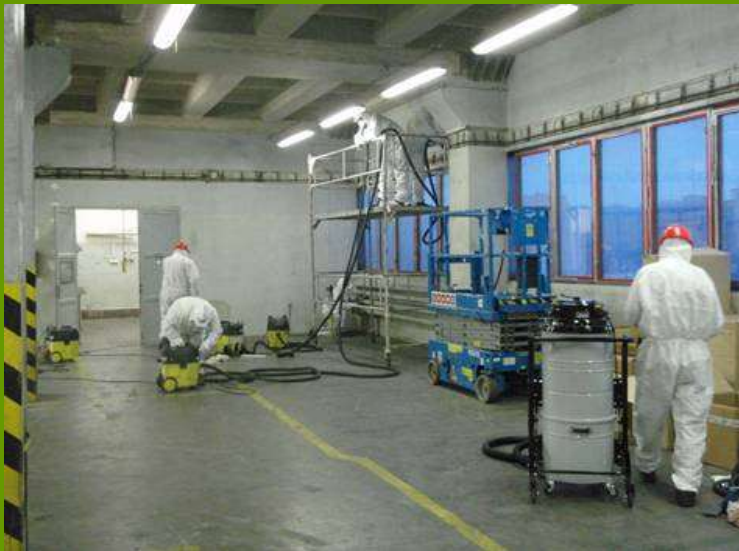
- Obr.1 Příprava techniky a rozdělení úkolů
- Obr. 2 Provádění sanace
- Obr. 3 Je nutná pravidelná kontrola podtlaku

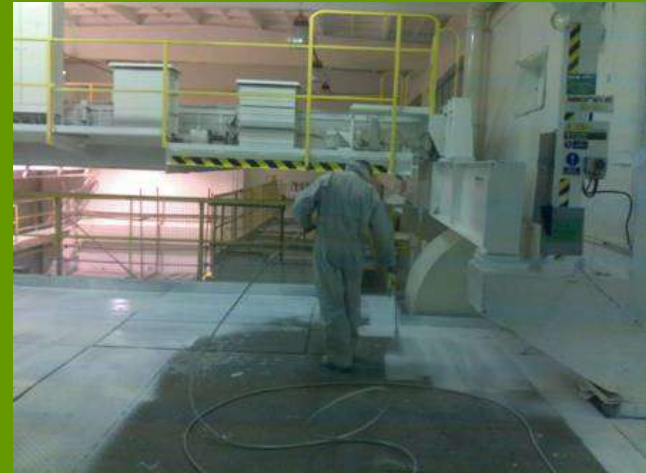
- Obr. 1 Nanášení ochranného nátěru na podlahu
- Obr. 2 Nanášení ochranného nátěru na technologie

Speciální sanace se neobejde bez ochranného nátěru
