# **Sanace území ohroženého skládkou nebezpečného odpadu v Pozd'átkách**

**Ing. Marcel Pejzl, Praha**

**Ing. Ilona Jáchymová, GEOSAN GROUP, a.s.**

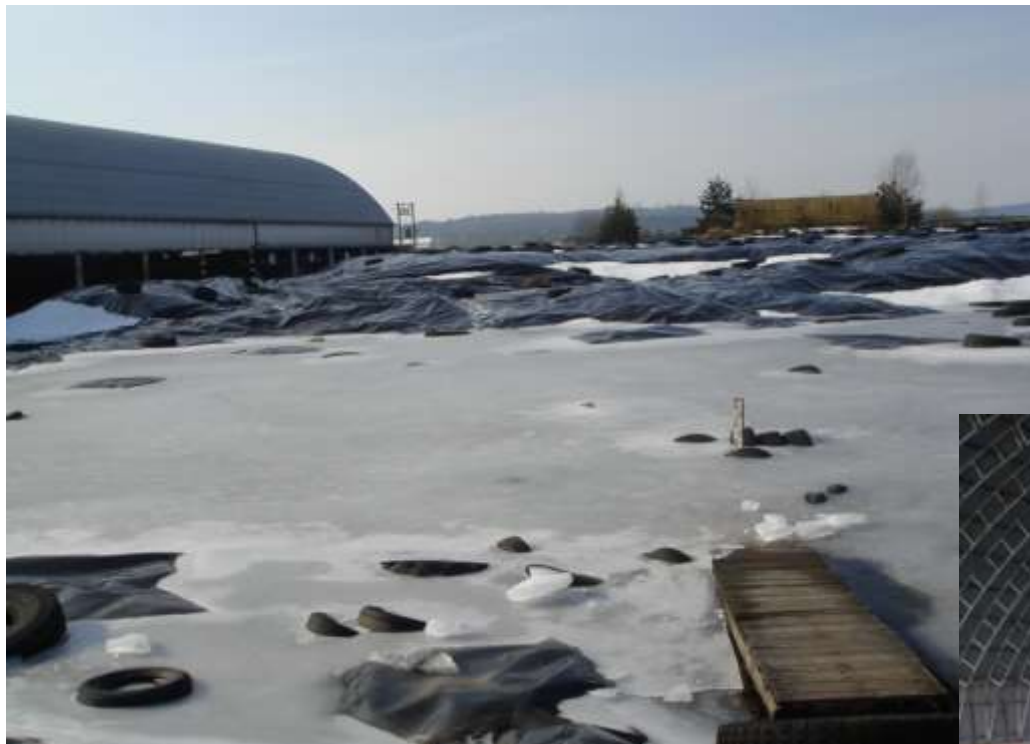
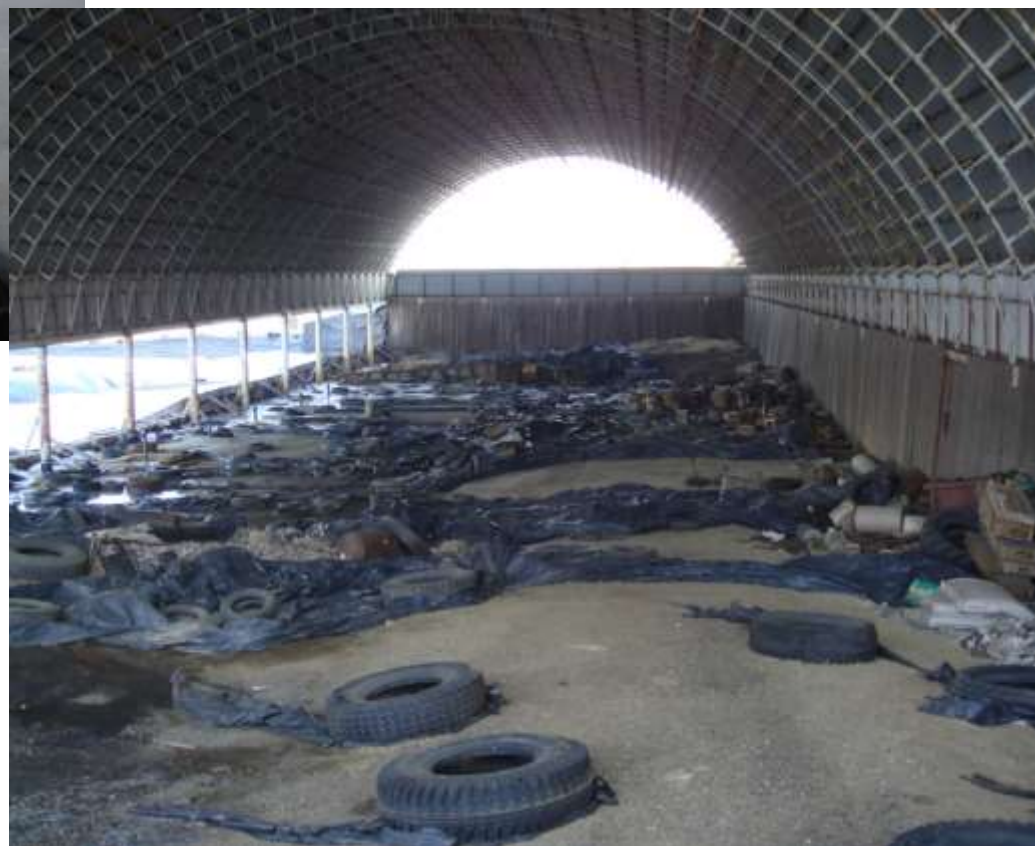
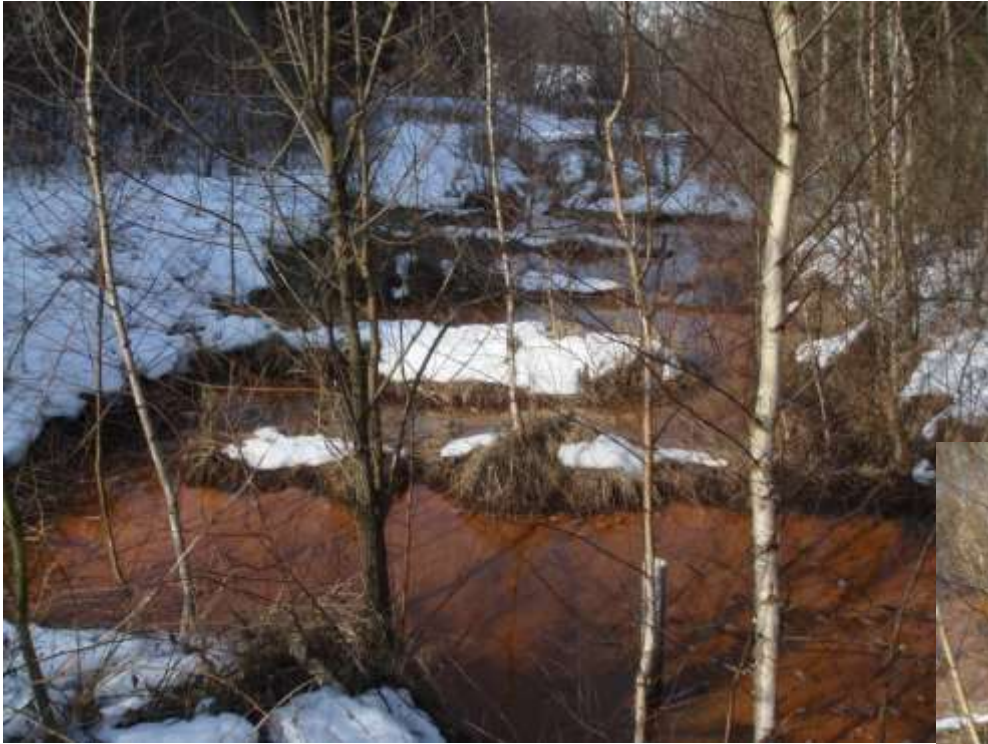
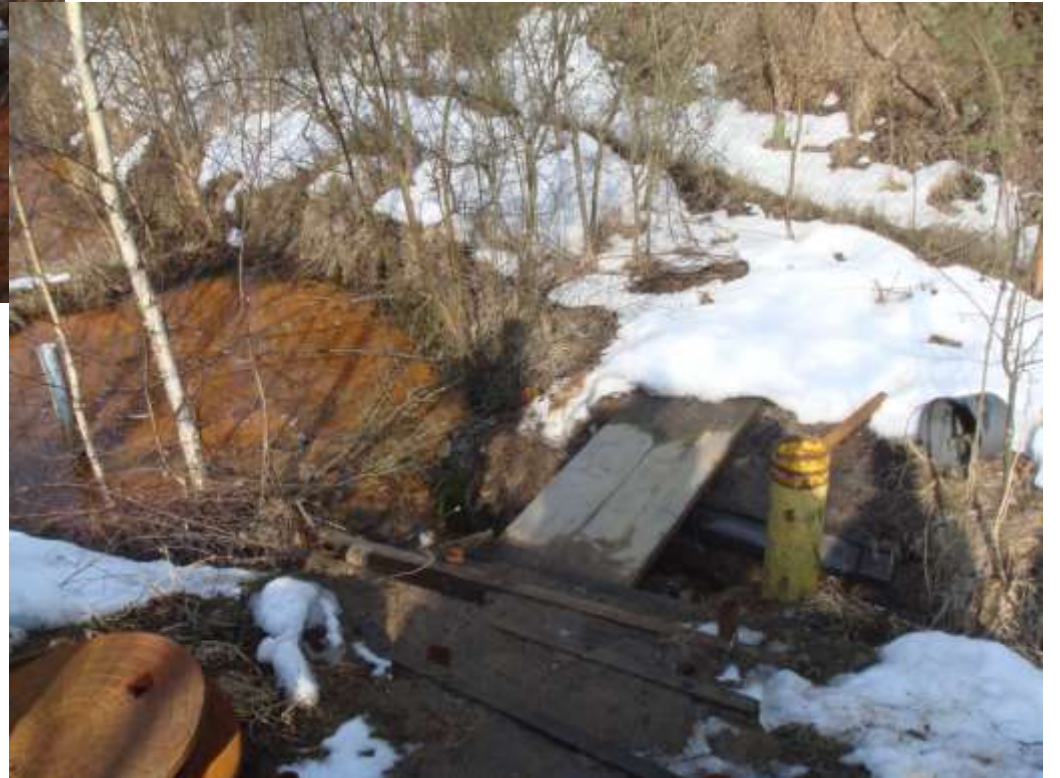
# Stav skládky před zahájením prací

Kontaminované podzemní vody vytékaly z drenážních systémů šachtou v nejnižším místě skládky a dále po povrchu tekly do toku Prašinec, který se po cca 800 m vlévá do Markovky, pravostranného přítoku řeky Jihlavy. Analýzy prokázaly ovlivnění kvality vod v Prašinci (snížené pH, vyšší koncentrace síranů a železa). Množství vytékajících vod a koncentrace kontaminantů byly závislé na srážkové činnosti (až 60 m<sup>3</sup>.den<sup>-1</sup> při jarním tání, méně než 0,5 m<sup>3</sup>.den<sup>-1</sup> v období sucha).

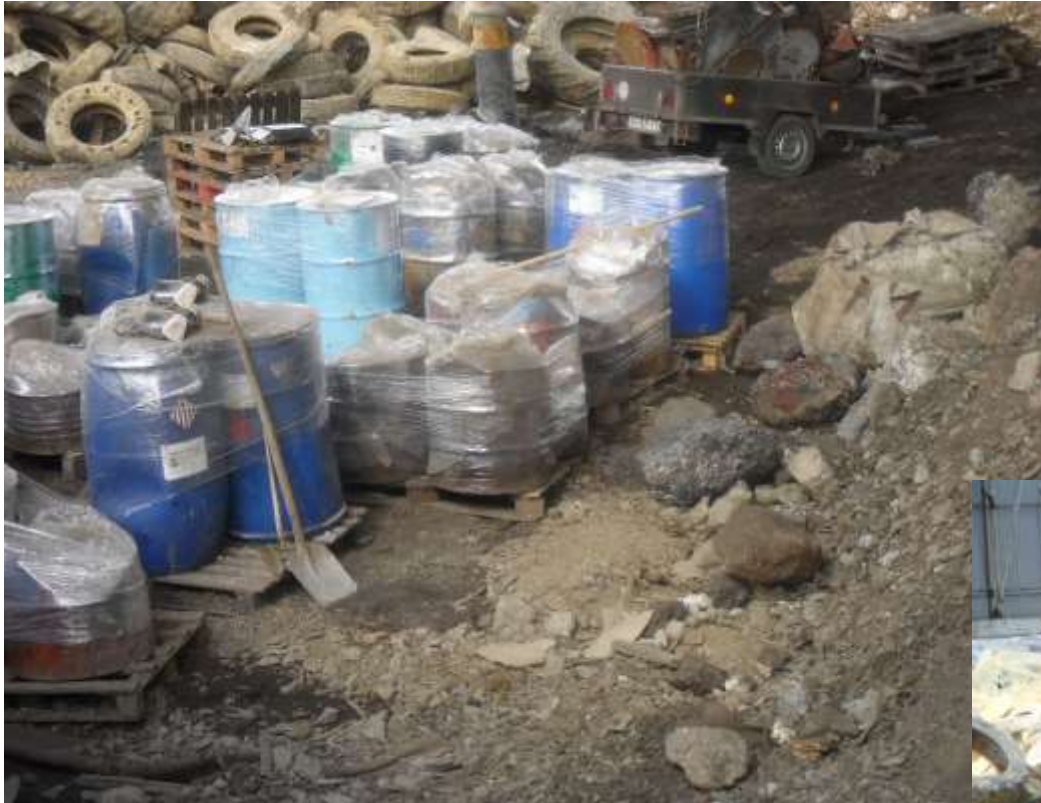
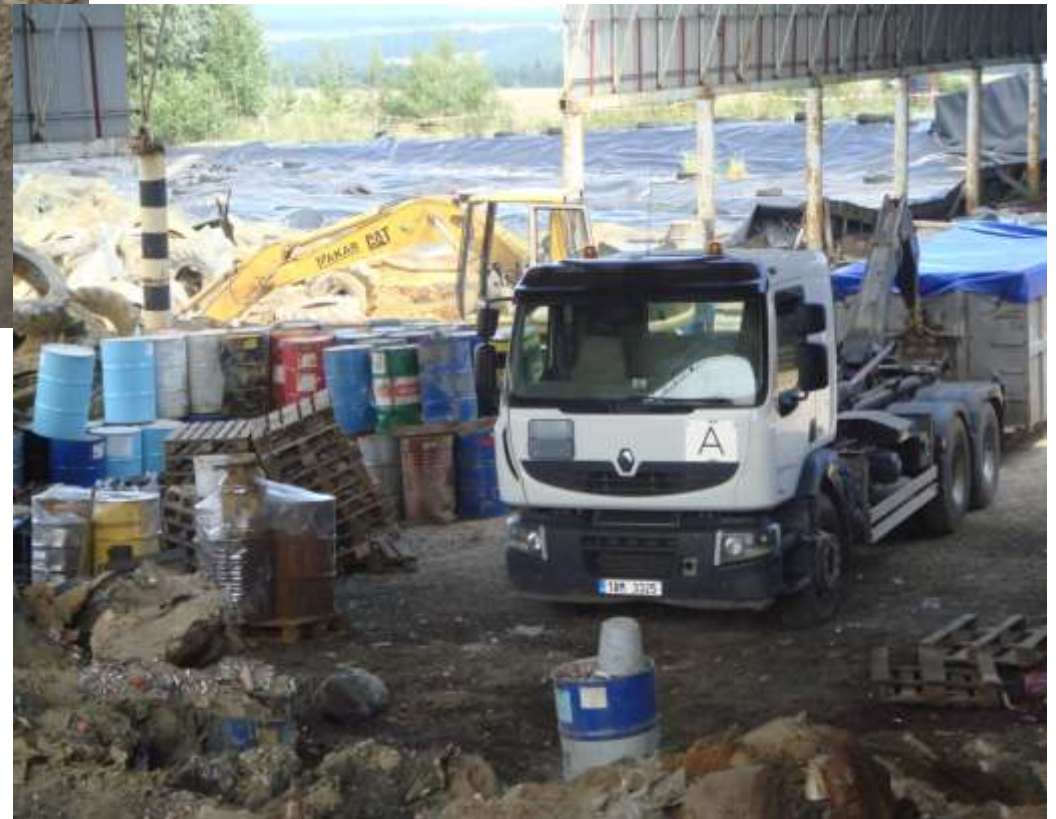
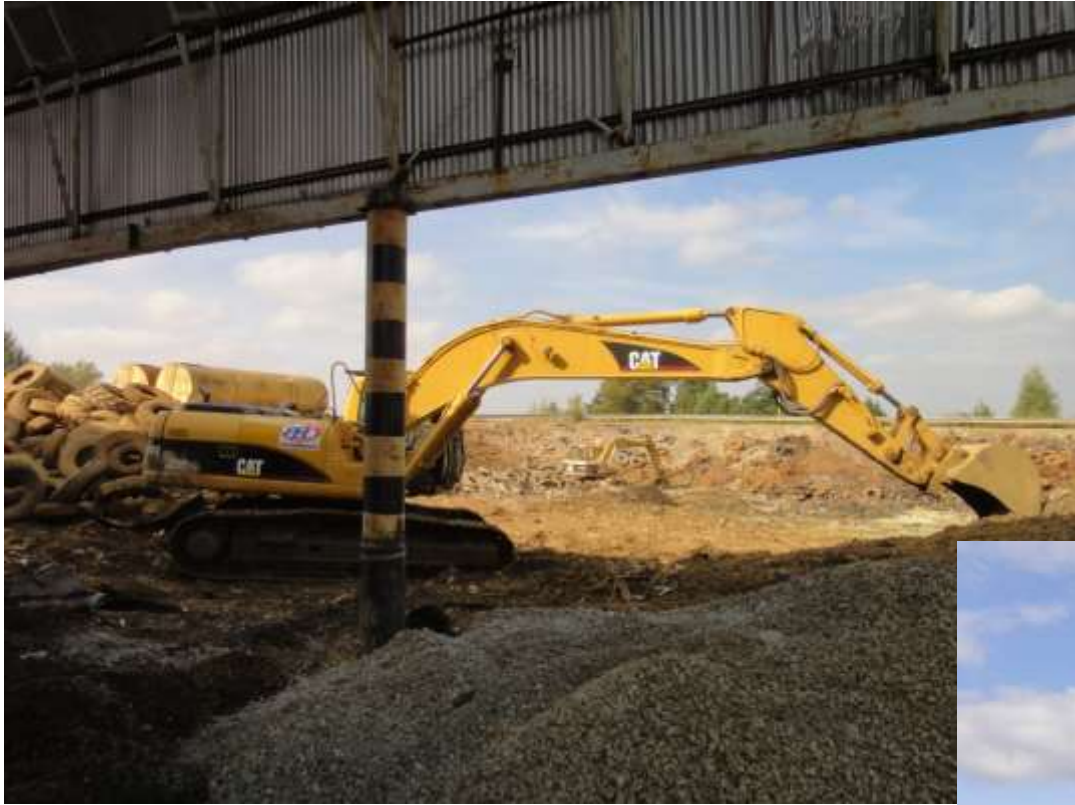
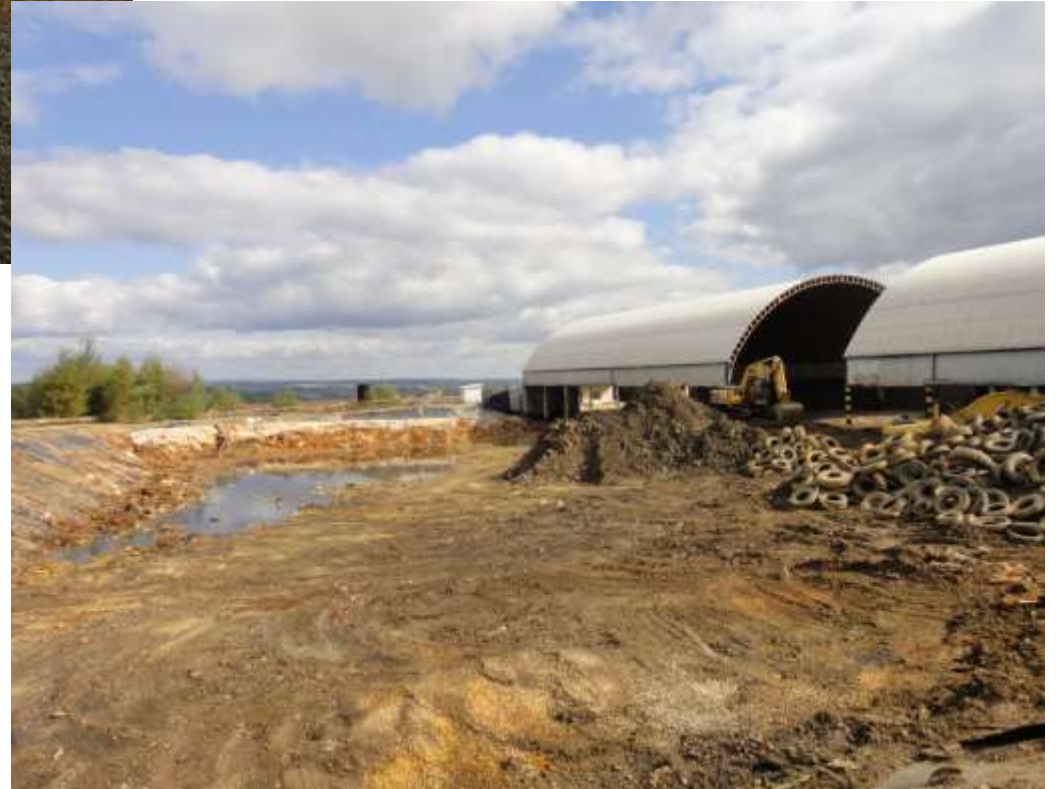
# Třídění a manipulace s odpady v sektoru ZN-2

V sektoru se kromě odpadu v obalech vyskytovala odpadní zelená skalice (která byla separována a odtěžena) a další volně uložené odpady, které byly separovány, přemístěny do kontejnerů, ovzorkovány a odstraněny. Při vyskladňování odpadu bylo zjištěno, že průnikem vody do tělesa skládky před jejím překrytím došlo k tomu, že zelená skalice se rozpustila a druhotně znečistila i další uložený odpad.

Při manipulaci s odpady (výhradně v rámci sektoru) byla provedena jejich separace spojená s identifikací a zařazením odpadu dle jeho druhu a způsobu nakládání a dále přemístění odpadu do funkčních obalů s označením identifikačním číslem a jejich odstranění v souladu s určeným způsobem nakládání s odpadem.
