SANACE A REKULTIVACE SKLÁDKY NA TOČNĚ V PŘÍBOŘE

Skládka na Točně v Příboře

Název: Podrobná situace rekurvačního území

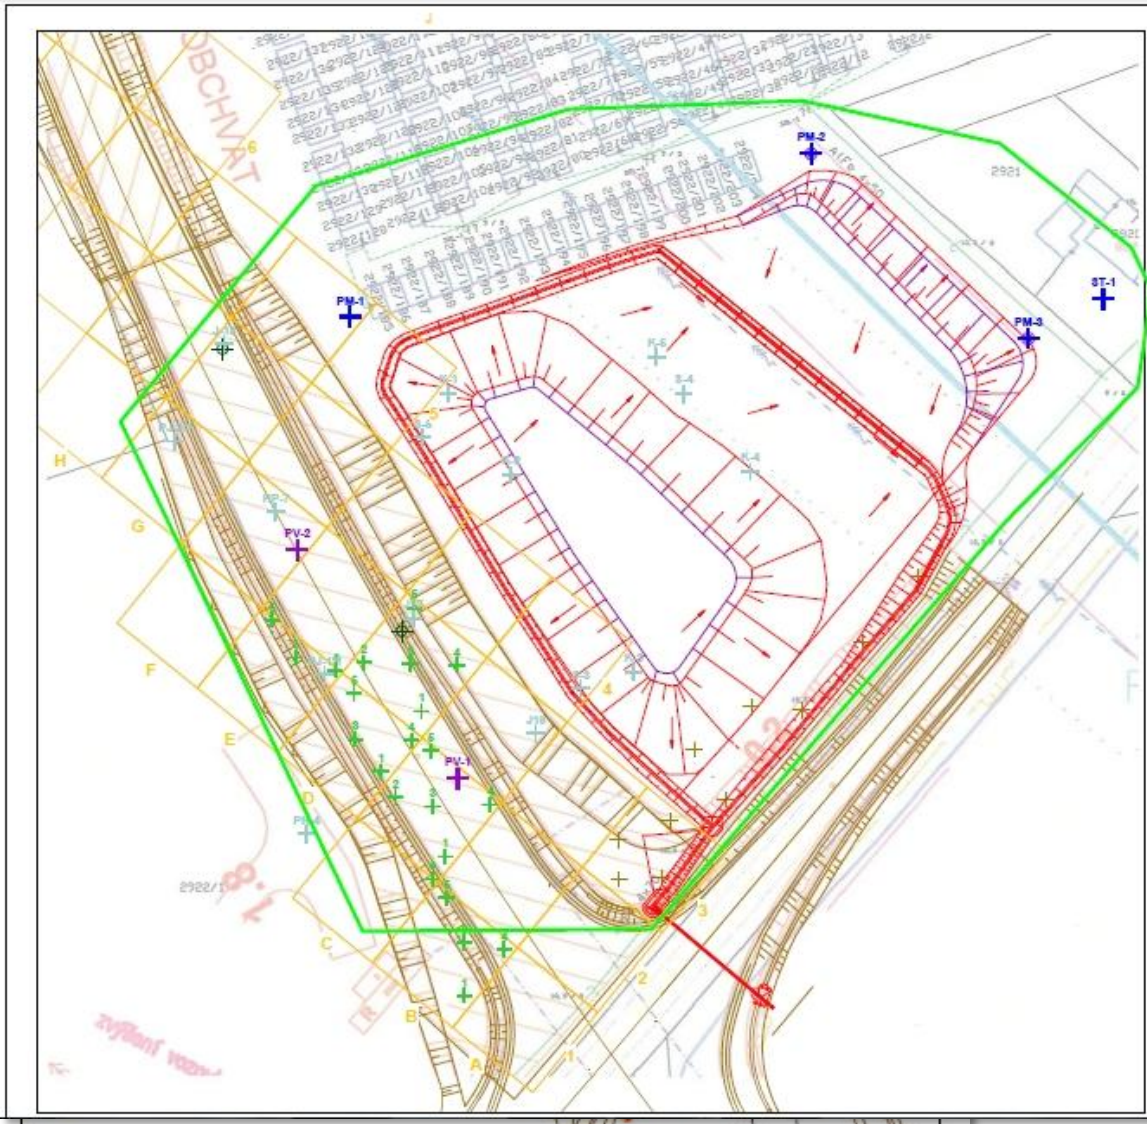
Příloha č. 2

- PM-1 aktuálně realizované monitorovací vrty (GEOOffice, 2011) a domovní studna ST-1 na pozemku p. č. 2510
- PM-2 kopané sondy v rámci kontaminčního průzkumu (GEOOffice, 2010)
- PV-2 sondy pm odběr podzemní vody (4-6 2010)
- K-4 geologická průzkumnost před rokem 2005
- rekurvační náspyt skládky - projektovaný stav
- rekurvační náspyt skládky - skutečný stav
- projektovaný obchvat - silnice I/58
- vymezení zájmového území
- síť kvadrantů pro stanovení bilance zeminy (GEOOffice, 2010)

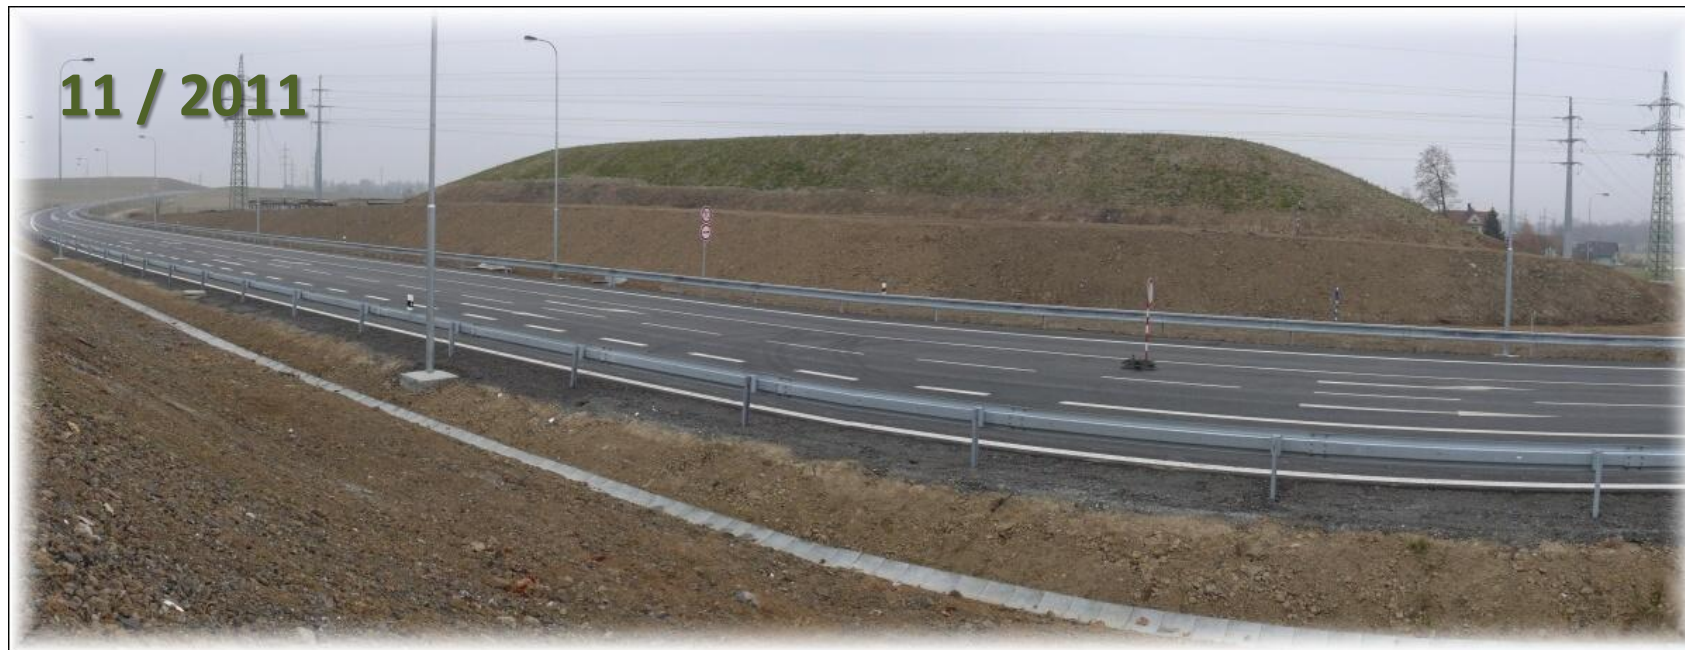
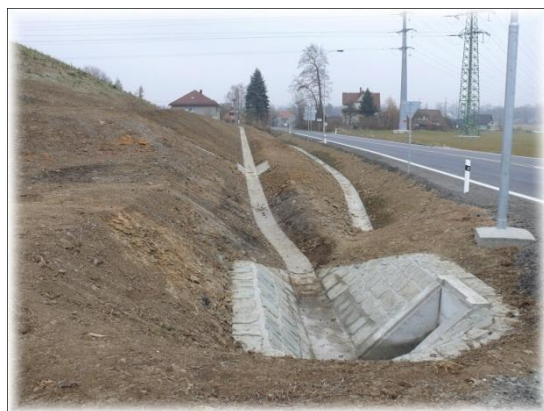
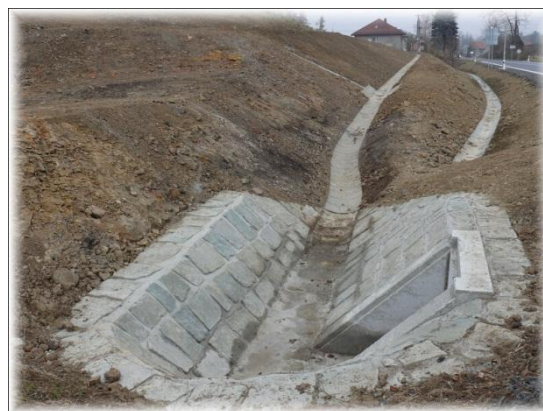
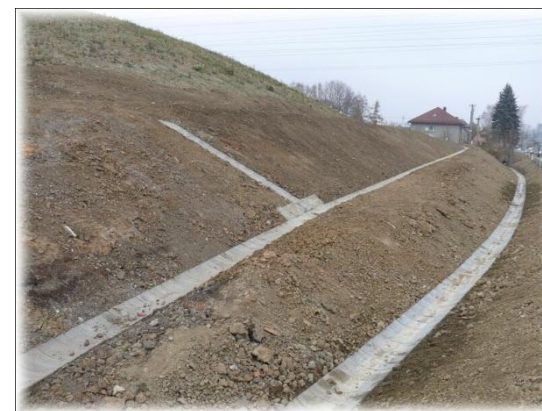
Monitoring kvality podzemní vody a hydrometrická měření
